RELATÓRIO DE ESTÁGIO EM COORDENAÇÃO E FISCALIZAÇÃO  
DA EMPREITADA DE DUPLICAÇÃO E ELECTRIFICAÇÃO DO  
RAMAL FERROVIÁRIO DE BRAGA  
TROÇO TADIM-BRAGA

Sónia Alexandra Moreira de Faria

Passagem Superior Rodoviária PS7 situada no Km 49+018.175.

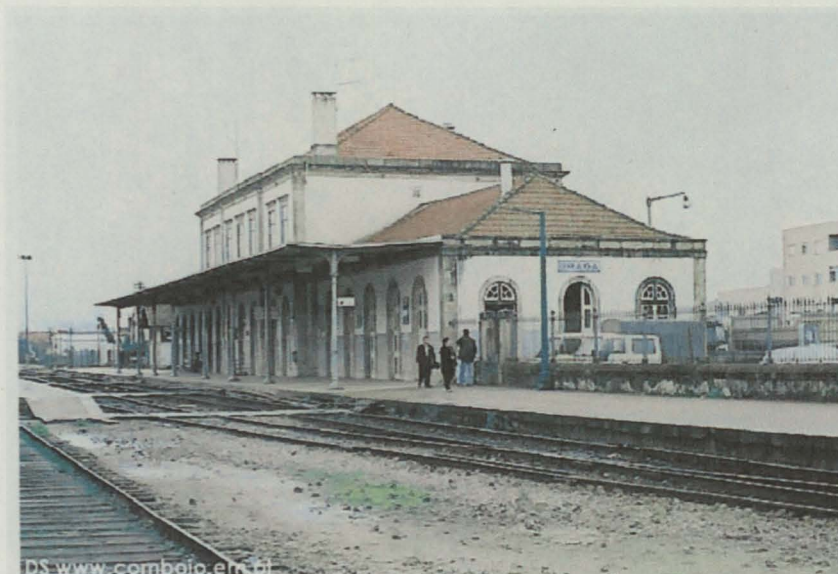
Antes desta empreitada, ao chegar a Braga, encontraríamos o edifício agora antigo da estação que servia os passageiros e um conjunto de linhas e AMV's, como se pode ver na foto abaixo e à qual se segue uma breve descrição.

- Linha 1 e Linha 3 ambas com 324m de desenvolvimento e com carril UIC54
- Linha 2 e Linha 4, respectivamente, com 342m e 198m de desenvolvimento e ambas com carril UIC40
- Linha da Areia com 126m de desenvolvimento e com carril UIC40
- Linha do Cimento com 268m de desenvolvimento e com carril UIC54

e ainda um conjunto de 3 linhas denominadas por linhas do museu nº1, nº2 e nº3, todas elas com 56m de desenvolvimento e com carril UIC40.

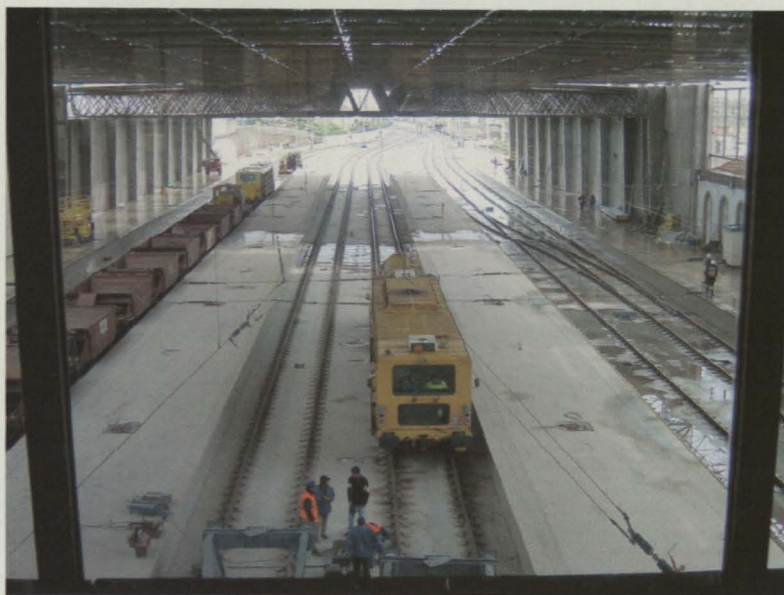
- ✓ Carril UIC60, barras com 144m
- ✓ Travessas bibloco

- ✓ Fixações: Fixação Guide com isoclips, sendo os grampos elásticos utilizados pelo exterior 120/5 e pelo interior 120/7
