# **METODOLOGIA DE REABILITAÇÃO DE CLARABÓIAS ANTIGAS NO CENTRO HISTÓRICO DO PORTO**

Dissertação submetida para satisfação parcial dos requisitos do grau de  
**MESTRE EM ENGENHARIA CIVIL — ESPECIALIZAÇÃO EM CONSTRUÇÕES CIVIS**

FEVEREIRO DE 2009

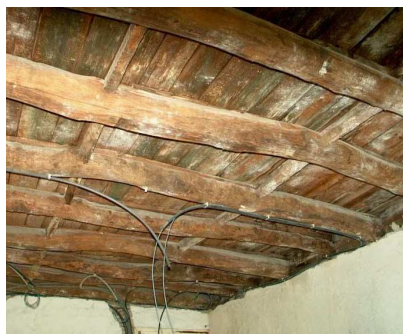
**Figura 2.3 – Estrutura de um pavimento estrutural em madeira.**  
(foto cedida pelo orientador)

As paredes de meiação suportavam o vigamento, muitas vezes apoiando-se em toda a sua espessura. Este era travado por tarugos<sup>1</sup>. Assentava sobre um frechal corrido, encaixado na alvenaria, o que tornava possível uma maior eficácia na distribuição das cargas, e não directamente nas paredes de meiação.

Os paus rolados eram colocados paralelamente entre si, começando e terminando com uma viga junto às paredes das fachadas.

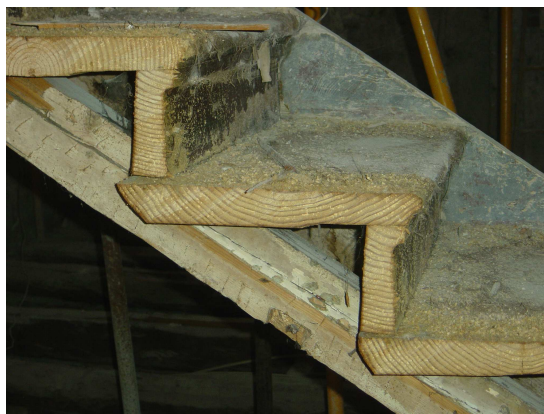
**Figura 2.5 – Escadas em madeira.**

As escadas existentes neste tipo de habitação são interiores, constituídas por dois ou três lanços para acesso entre os pisos. Contudo, o acesso entre o rés-do-chão e o primeiro andar pode ser uma excepção, em que as escadas podiam ser longitudinais no corredor de acesso, sendo assim constituídas por um único lanço (ver figura 2.5).

“A cadeia dos patamares de piso apoiava-se no vigamento desse mesmo piso, enquanto a cadeia dos patamares intermédios, ou patins, se apoiava na estrutura da parede da caixa de escadas. Os *chinchareis*, dos patamares de piso e dos patamares intermédios podem estar apoiados só em cadeias ou directamente nas paredes de meiação.” [25]

As vigas perna apresentam-se sob a forma de paus rolados ou peças esquadriadas. Os patamares eram constituídos pelas *cadeias* e pelos *chinchareis* que se apresentavam, também, sob a forma de paus rolados.

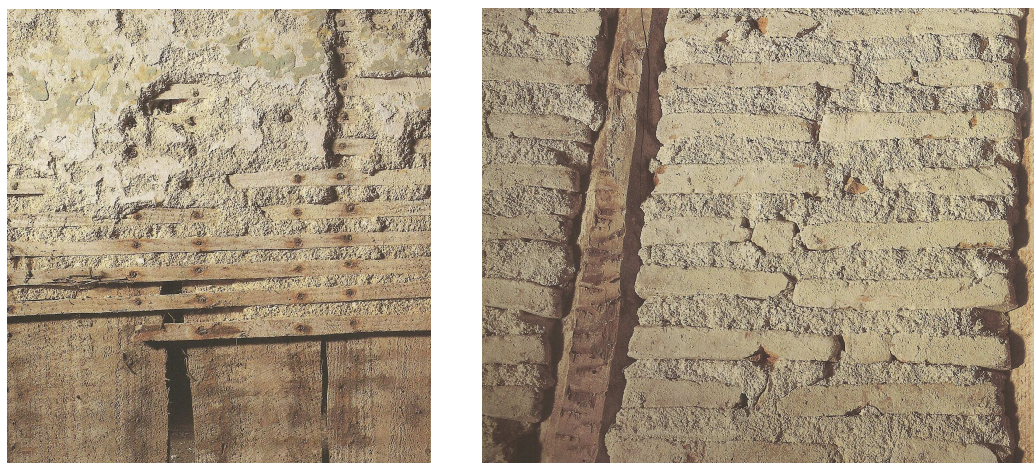
**Figura 2.6 – Taipa de fasquio e taipa de rodízio respectivamente.**

Existem, sobretudo, na cidade do Porto dois tipos de *paredes de fachada* em tabique: as paredes de tabique simples e as paredes de tabique simples reforçado (taipa de fasquio). Estes dois tipos de tabique diferem apenas na forma e no número de elementos estruturais. Existe ainda outro tipo de paredes de tabique denominadas paredes de tabique misto (taipa de rodízio) (ver figura 2.6).

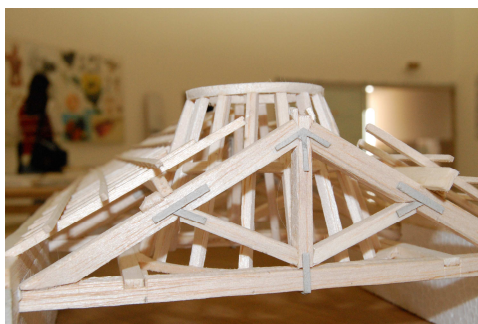
**Figura 2.10 – Maqueta da estrutura principal de uma clarabóia.**  
(foto da autora – maqueta na FAUP)

No entanto o princípio construtivo de qualquer clarabóia é sensivelmente o mesmo.

As *clarabóias cilíndricas ou elípticas* são as que apresentam uma estrutura mais elaborada.

O local de implantação da clarabóia é definido por cadeias ao nível do vigamento do tecto. Para a configuração da sua forma eram colocadas sub cadeias em forma de cambotas de menor grandeza, nos cantos entre as cadeias e as varas.

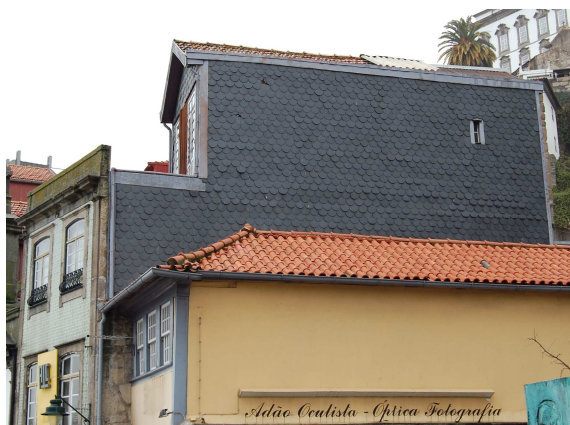
**Figura 2.11 – Parede exterior de meação revestida a soletos de ardósia.**

Nas *paredes de meação* em tabique o revestimento interior é feito do mesmo modo que as paredes de alvenaria e todas as restantes paredes em tabique, com reboco de saibro e cal, com acabamento estucado. No exterior, apresentam-se revestidas a reboco com acabamento areado ou estucado, tal como as fachadas em tabique. Este revestimento foi sendo substituído por soletos de ardósia ou chapa de ferro zincada, por oferecerem uma melhor impermeabilização (figura 2.11).

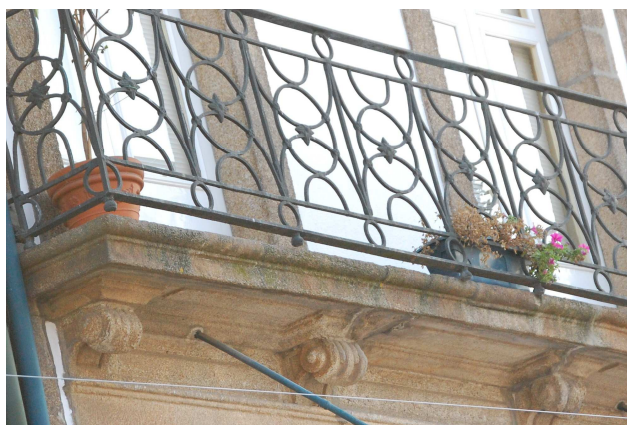
**Figura 2.12 – Cachorro na parte inferior da laje da varanda. Gradeamento em ferro.**  
(foto da autora)

No entanto, no século em questão (XIX), deixam de ter a função de suporte às sacadas das fachadas principais, pois as lajes de sacada passam a ter maiores dimensões, possibilitando o seu apoio em toda a espessura das paredes. Assim só nas fachadas de tardo surgem cachorros de maiores dimensões no apoio das lajes das varandas, que servem de acesso às instalações sanitárias na época introduzidas, mas sem qualquer carácter decorativo.

Apresentam uma grande diversidade de formas, trabalhados em granito e em alguns casos em madeira, imitando neste caso, as formas dos elaborados em pedra.

As guardas de varandas utilizavam o ferro como matéria-prima, como se observa na figura 2.12. O ferro era trabalhado apresentando-se de diversas formas, o que lhe conferiu um importante carácter decorativo e estético.

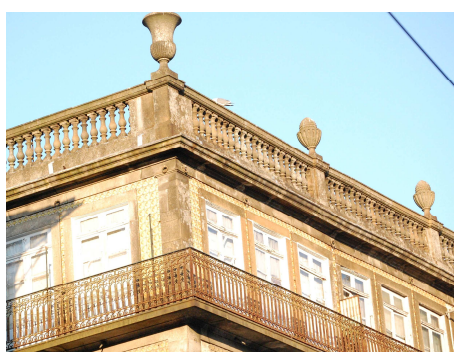
**Figura 2.13 – Platibanda com balaústres, em pedra com ornamentos na parte superior.**

As platibandas podem ser de desenho sóbrio, conter balaústres<sup>1</sup> e estátuas ou outras peças decorativas como vasos, urnas e monogramas. Podem também ter um pequeno frontão<sup>2</sup> em arco ou tímpano<sup>3</sup> onde é possível ostentar um medalhão, óculo<sup>4</sup>, monograma<sup>5</sup> monumental ou até pedras de armas.

O uso deste elemento cria problemas potenciais relevantes ao nível de entrada de humidade no prédio, exigindo a necessidade de um algeroz para possibilitar a recolha das águas da tacaniça e a impermeabilização da junta onde a platibanda se apoia sobre a cornija. Este elemento não é por si só garantia de um bom desempenho devido à necessidade de limpeza e manutenção frequentes.

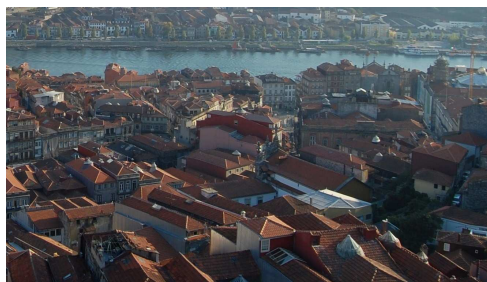
**Figura 2.15 – Telhados em telha cerâmica existentes no centro histórico do Porto.**

O mesmo se sucedeu com os algerozes em que a telha caleira ou romana, inicialmente usada, foi substituída por chapa de zinco ou de chumbo.

O beirado era constituído normalmente por duas a três fiadas de telha de canudo sobrepostas.

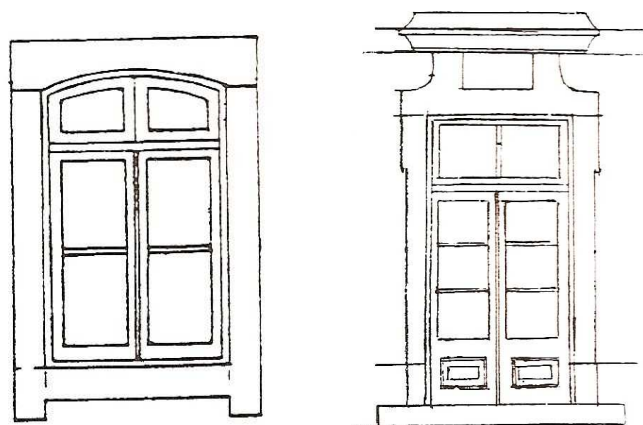
**Figura 2.17 – Janelas de batente, sendo a primeira de peito com dois batentes, vista pelo exterior, e a segunda de sacada com frontão recto.**

As dobradiças eram do mesmo tipo das portas exteriores, contudo mais pequenas, chumbadas às ombreiras de cantaria dos aros de gola.

O fecho destas era feito através de dois fechos de embutir, fixos na parte superior e inferior da couceira do batente.

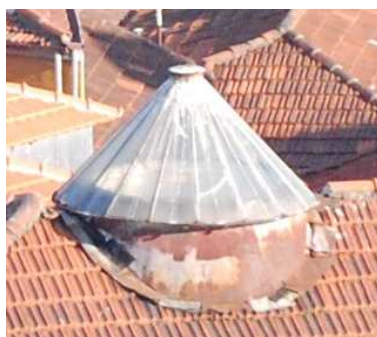
Figura 3.2 – Clarabóia de uma casa burguesa do Porto

Superiormente, em algumas clarabóias, a cobertura não assenta propriamente sobre a caixa. Entre os envidraçados e a armação que forma a caixa, existe um certo espaço, onde são visíveis esquadros ou grampos de ferro que fazem a fixação da cobertura da clarabóia à sua caixa. Este espaço permite uma adequada ventilação das dependências servidas pela clarabóia.

O limite inferior do envidraçado passa abaixo do capeamento da caixa da clarabóia, não permitindo que o vento atire com a água da chuva para dentro da edificação. Este capeamento pode ser moldurado se assim se desejar.

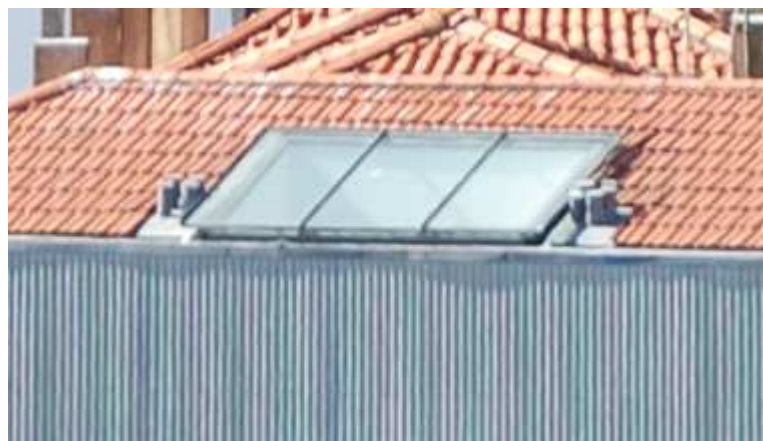
**Figura 3.3 – Clarabóia Simples Plana de uma água**

Trata-se de uma simples construção de certo modo de grande utilidade (ver figura 3.3). [21]

Em torno da caixa, no madeiramento, é construído um canal, na cabeceira superior e nos lados para escoamento da água da chuva. Todos estes trabalhos são sempre executados à base de chapa de zinco.

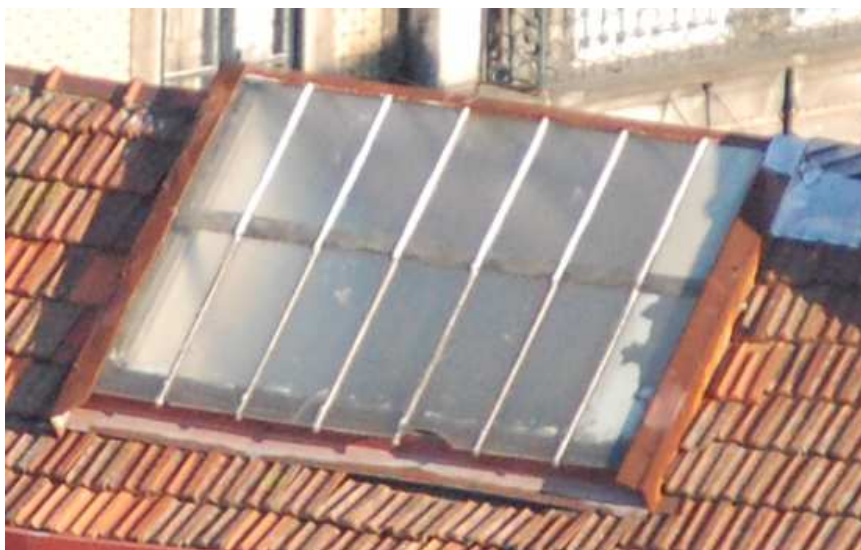
**Figura 3.4 – Clarabóia Simples Plana de duas águas**  
(foto da autora)

Este tipo de clarabóia destina-se à iluminação de uma escada a meio da planta da edificação. A clarabóia de Duas águas é considerada como uma duplicação da clarabóia de Uma água, com uma água para cada vertente do edifício (ver figura 3.4).

Nos dois topos assentam-se abas de zinco para evitar a infiltração de água das chuvas.

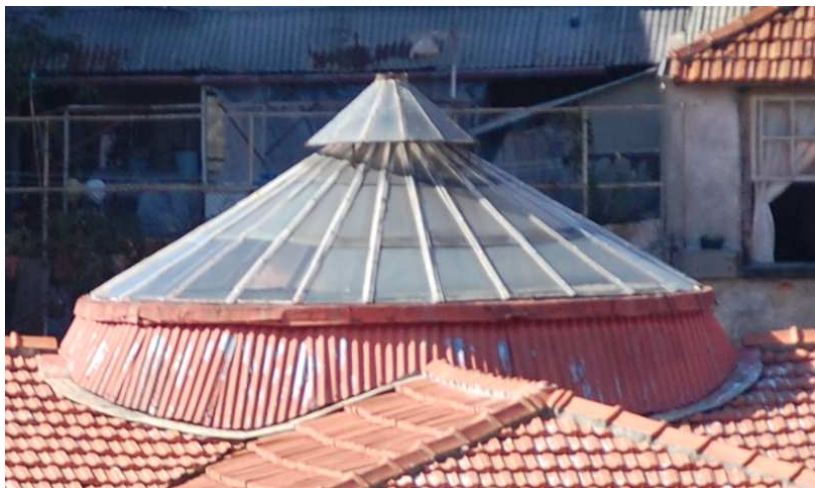
**Figura 3.5 – Clarabóia Simples Estrutural por gomos**  
(foto da autora)

O modo de execução deste tipo de clarabóia é já referido no modo de execução de uma clarabóia tipo, no ponto 3.2.3, pois esta clarabóia é considerada como sendo uma clarabóia tipo (ver figura 3.5).

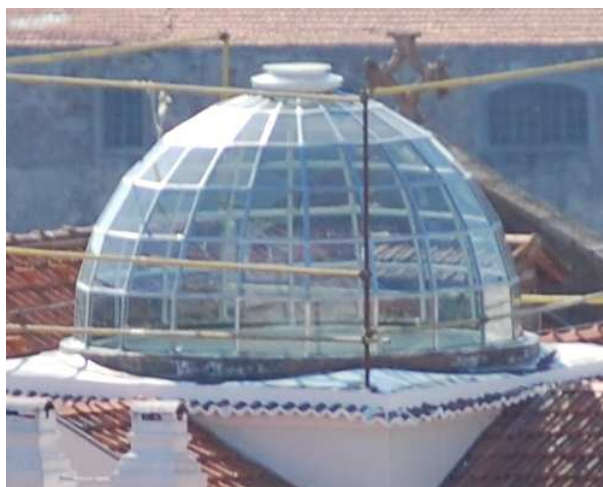
**Figura 3.6 – Clarabóia Simples Estrutural circular ou não plana**  
(foto da autora)

É uma clarabóia cuja estrutura não se apresenta tão complexa como a das clarabóias Complexas Estruturais Tridimensionais. Contudo, é um objecto que requer um maior trabalho na sua execução (ver figura 3.6).

Esta clarabóia tem um maior valor patrimonial pois é um caso que poderá ser denominado como um caso “independente”, na medida em que a sua presença na casa burguesa do Porto é rara.

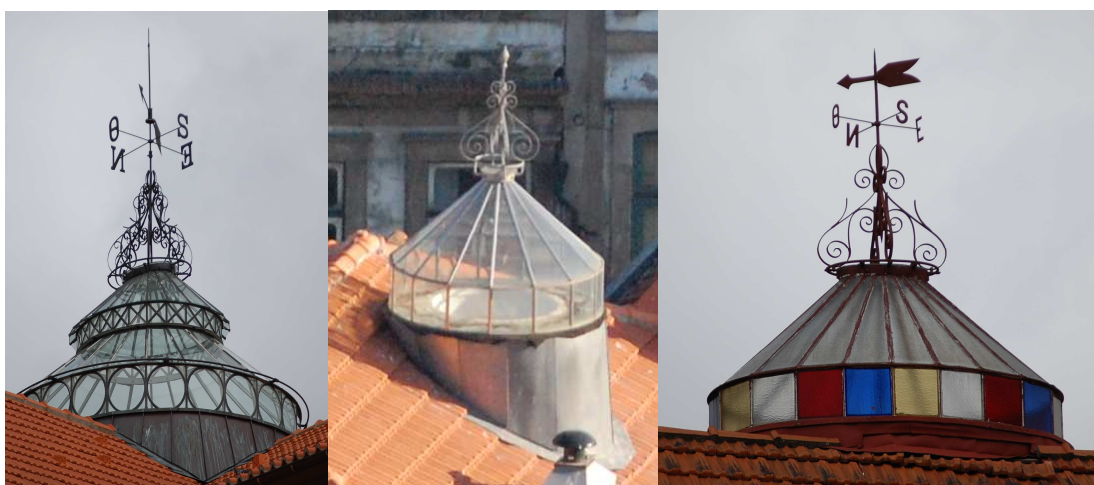
**Figura 3.7 – Clarabóias Complexas Estruturais Tridimensionais**  
(fotos da autora)

Este tipo de clarabóia tem em tudo construção muito semelhante à clarabóia simples plana por gomos (ver figura 3.7).

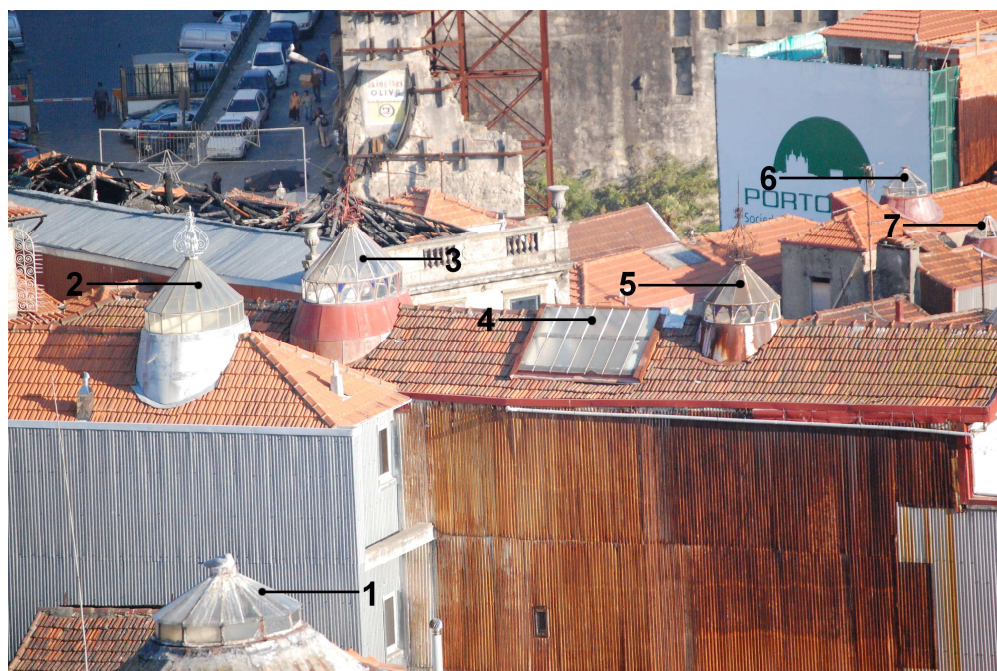
**Figura 3.8 – Vários tipos de clarabóias que se localizam no Centro Histórico do Porto.**

Na figura 3.8 são apresentadas algumas das coberturas pertencentes ao Centro Histórico do Porto.

Pode-se observar na referida figura, a presença de algumas das várias tipologias de clarabóias aqui apresentadas, e também, a grande presença ainda, deste elemento na cidade.

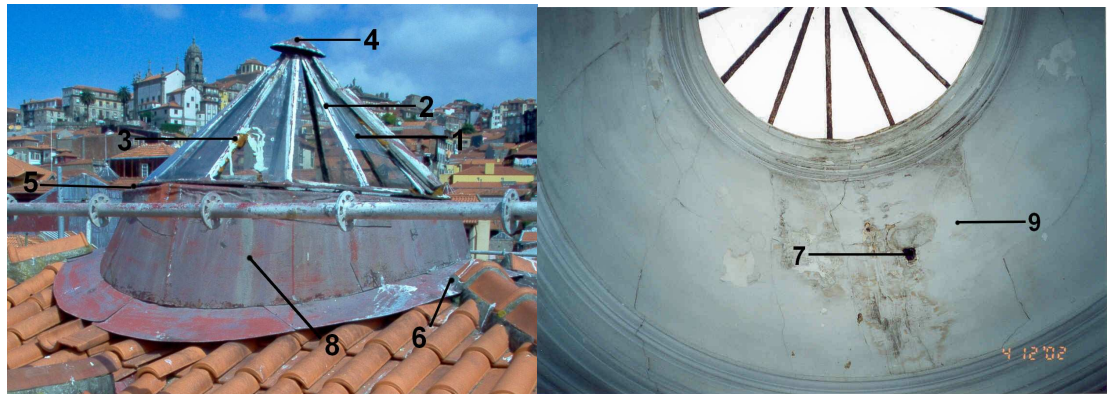
#### A) Caracterização da clarabóia

Esta clarabóia é do tipo estrutural simples em aço macio, tipo “guarda-chuva”.

Legenda:

- 1-Vidro
- 2-Estrutura da clarabóia propriamente dita
- 3-Juntas “vidro - estrutura da clarabóia”
- 4-Rufo superior
- 5-Rufo inferior
- 6-Ligação ao cume em telha
- 7-Estrutura de apoio
- 8-Revestimento exterior
- 9-Revestimento interior

A estrutura aparenta elevado grau de degradação, como tal a solução poderá passar pela sua substituição.

No entanto, se esta for recuperável, é fundamental a existência de um bom tratamento da estrutura metálica contra a corrosão, verificar a sua segurança e estudar as ligações vidro/estrutura, de modo a garantir a estanquidade com cobre-juntas e borracha após ter sido feita a substituição de vidros.

A manutenção deste depende do seu estado. Quando é possível mantê-lo, deverá ser feito um tratamento contra a corrosão, verificar o seu estado no que concerne à resistência, à segurança e à estabilidade na ligação à estrutura da clarabóia propriamente dita, verificando-se que não ocorre a entrada de água das chuvas impulsionadas pelo vento. No caso em apreço o “capacete” existente parece algo frágil e vulnerável a ventos fortes por não estar mais “ajustado” à estrutura.

Quando existem, se for possível a sua manutenção deverá ser feito um tratamento contra a corrosão, uma análise ao seu estado para avaliar a sua capacidade de resistência e, também, um estudo das suas ligações com o interior da clarabóia propriamente dita e com o revestimento exterior. Neste caso, os rufos parecem merecer substituição integral.

Também aqui a ligação ao cume é feita através de rufos. Quando a sua substituição for desnecessária, deverá ser feita uma verificação quanto à sua resistência mecânica e integridade em termos de corrosão.

Em situações em que a substituição é dispensável, poder-se-á fazer um tratamento contra a corrosão e verificar o estado do revestimento quanto à sua capacidade resistente.

Neste caso, é visível a existência de fissuração e queda do revestimento interior. A causa deste problema deve-se normalmente à existência de humidade. Aqui a solução recai sobre a substituição do estuque e a eliminação do problema que lhe deu origem. Esta substituição deverá ser feita colocando um estuque idêntico ao original e executando os trabalhos com qualidade adequada.

Esta clarabóia encontra-se também num estado bastante avançado de degradação, tal como no caso 1. Justifica-se, assim, o seu restauro eventualmente com requalificação ao nível do conjunto (sem alteração de imagem), dado o carácter patrimonial do elemento (património urbano).

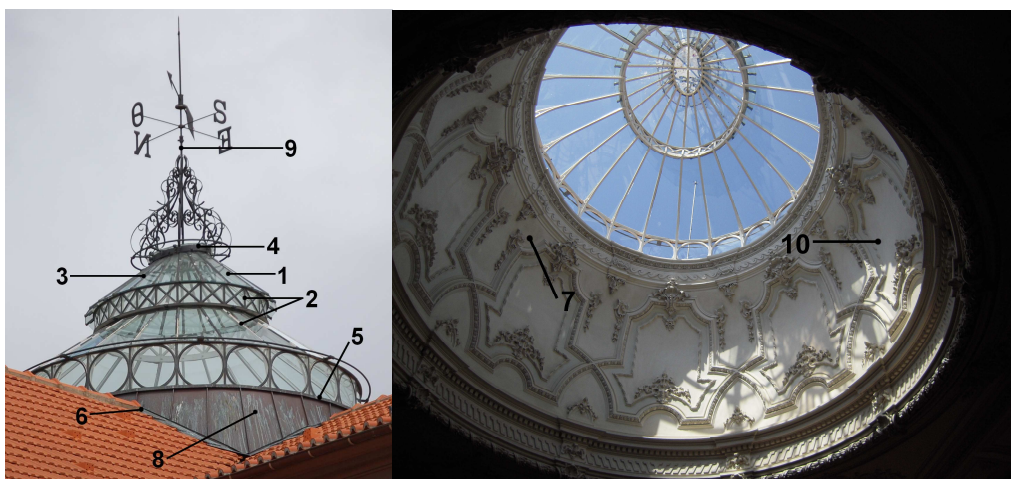
### A) Caracterização da clarabóia

Neste caso analisa-se uma clarabóia complexa, ainda com o desenho e materiais originais e em bom estado de conservação.

Legenda:

1-Vidro
