# **SOLUÇÕES DE REABILITAÇÃO DA IMPERMEABILIZAÇÃO DE COBERTURAS PLANAS**

**JOSÉ CARLOS GUEDES VIEIRA DE SOUSA**

Dissertação submetida para satisfação parcial dos requisitos do grau de  
**MESTRE EM ENGENHARIA CIVIL — ESPECIALIZAÇÃO EM CONSTRUÇÃO DE EDIFÍCIOS**

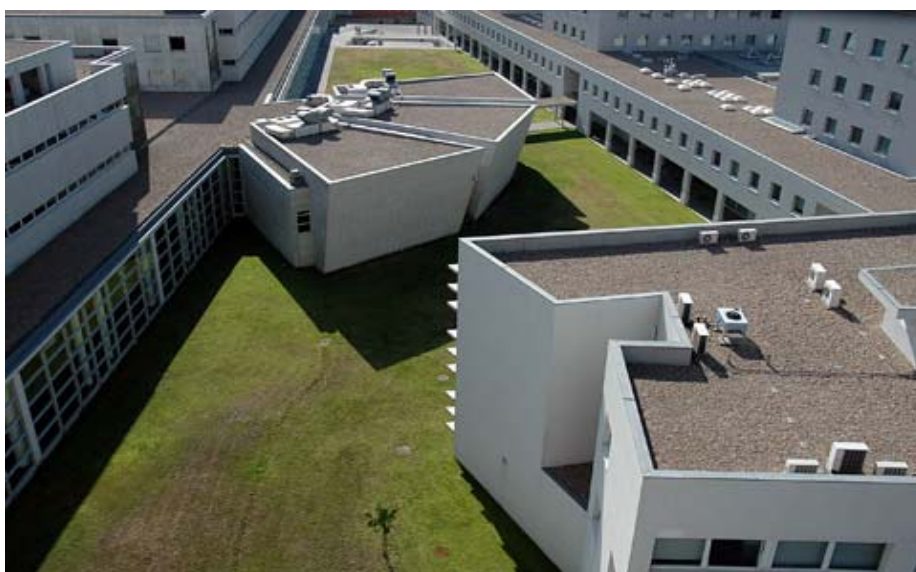
Fig. 1.1 – Cobertura Plana com utilização significativa

A cobertura é um dos elementos fundamentais do edifício, sendo a sua função principal a de o proteger e **preservar** do exterior. É de grande importância para a conservação da estabilidade de toda a construção, sendo fundamental a sua manutenção, não só para a sua própria continuidade, como também para o resto dos componentes do edifício. Nos últimos anos, a cobertura plana tem tido uma significativa aplicação, seguindo a evolução das correntes arquitectónicas e usufruindo do aparecimento e desempenho de novos materiais de impermeabilização. O revestimento e impermeabilização de coberturas planas exige a utilização de materiais de qualidade, tendo subjacente a sua boa utilização, ao nível da concepção do projecto, como nos demonstra a figura 1.1

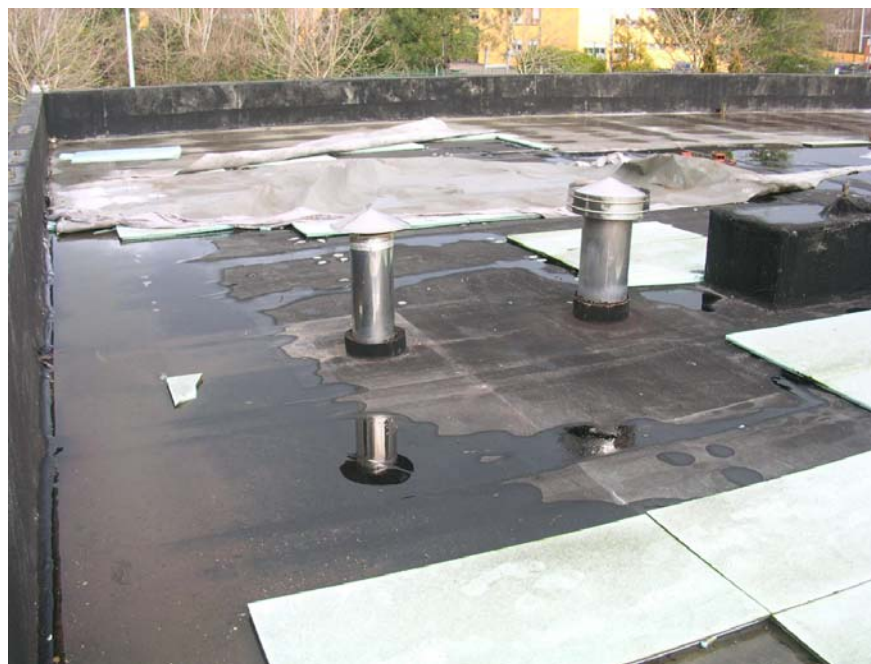
A figura 2.1 mostra-nos uma cobertura plana com problemas de estanquidade, onde são visíveis anomalias na superfície corrente da cobertura e terraço, bem como deficiente execução das pendentes necessárias a um correcto e eficaz escoamento das águas pluviais.

Fig. 2.1 – Cobertura plana com problemas de estanquidade na superfície corrente

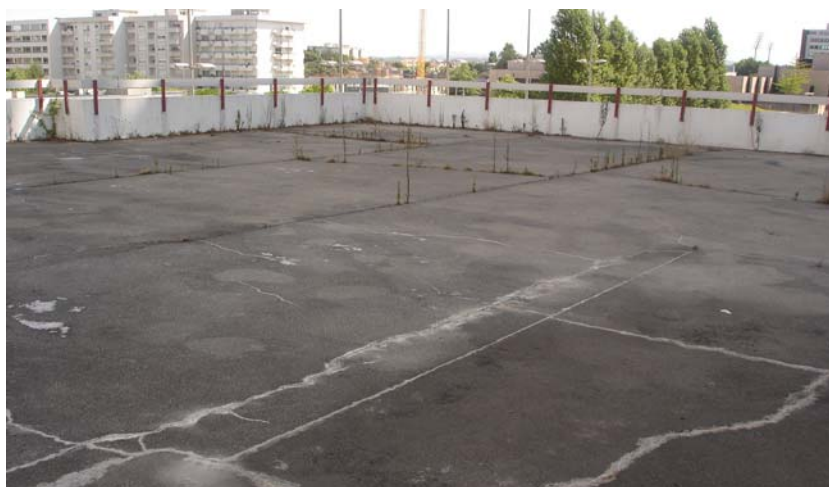
Relativamente às **anomalias em zonas periféricas da cobertura**, foram registadas as anomalias no revestimento impermeabilizante aparente em paredes, anomalias em paredes onde o revestimento impermeabilizante é inserido, deficiente remate do revestimento impermeabilizante em soleiras de portas, infiltração de água através de paramentos verticais contíguos à cobertura e infiltrações devido a deficiente capeamento em platibandas. A figura 2.2 demonstra anomalias na zona periférica e na zona da superfície corrente da cobertura, onde se pode observar a presença de vegetação nas fissuras existentes.

Fig. 2.2 – Cobertura plana com problemas de estanquidade na zona periférica e na superfície corrente

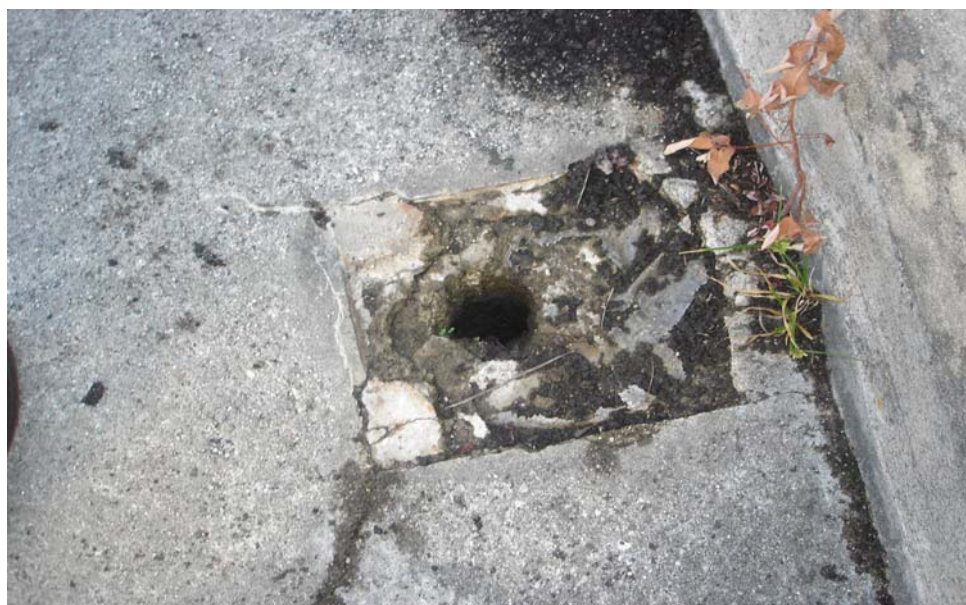
A figura 2.3 evidencia anomalias nos dispositivos de recolha e evacuação de água, onde podemos observar a presença de detritos e sujidade.

Fig. 2.3 – Má execução do escoamento de águas pluviais, nos dispositivos de recolha e evacuação de águas

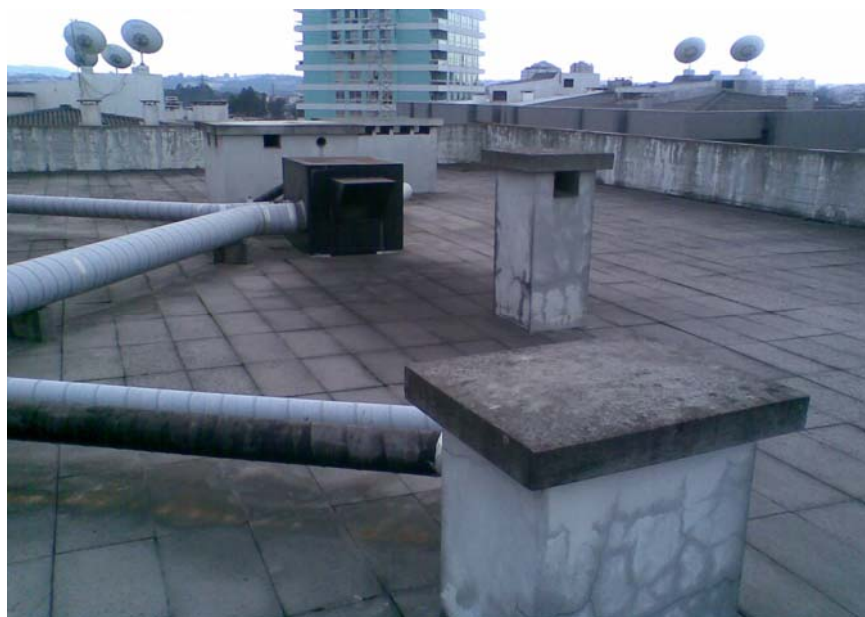
Na figura 2.4, pode ver-se anomalias em pontos singulares da cobertura.

Fig. 2.4 – Infiltrações através das chaminés e das tubagens emergentes

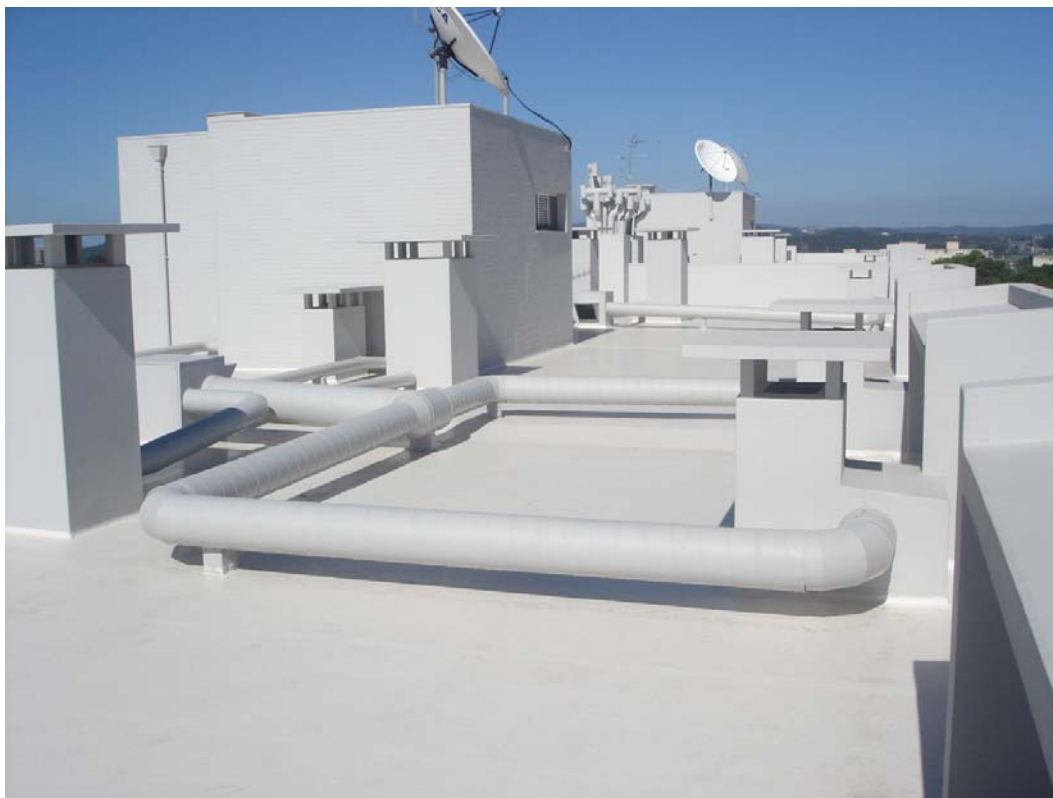
A aplicação dos produtos líquidos ou em pasta pode ser manual, utilizando trinchas, escovas, rolos, talochas e rodos dentados, ou mecanicamente com pistolas de ar apropriadas. A figura 3.1 evidencia uma cobertura em terraço, onde foram aplicados os materiais não tradicionais.

Fig. 3.1 – Imagem de uma cobertura impermeabilizada com sistema ‘não tradicional’

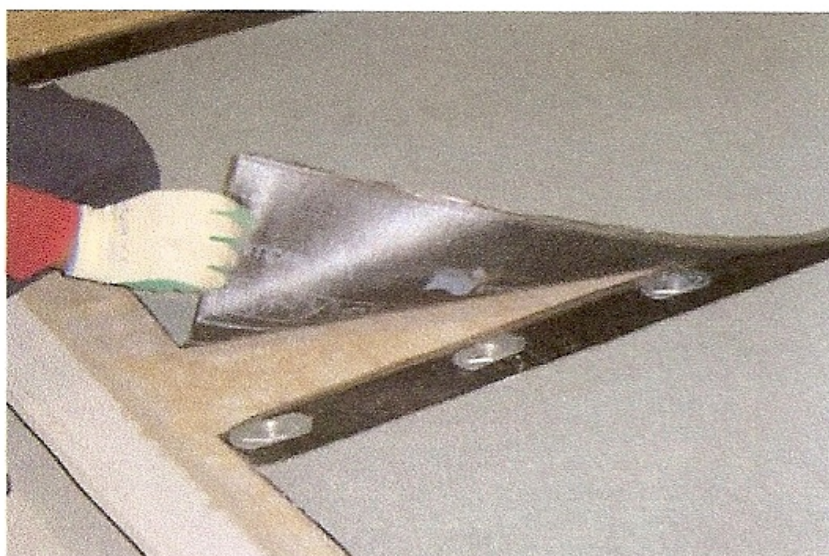
Fig. 3.3 - Aplicação da segunda camada de um sistema de camada dupla [70]

Nas coberturas acessíveis, devem ser aplicadas sempre duas membranas, sendo, pelo menos, uma armada com feltro de poliéster. As figuras seguintes 3.2 e 3.3 representam respectivamente um sistema de camada única e dupla.

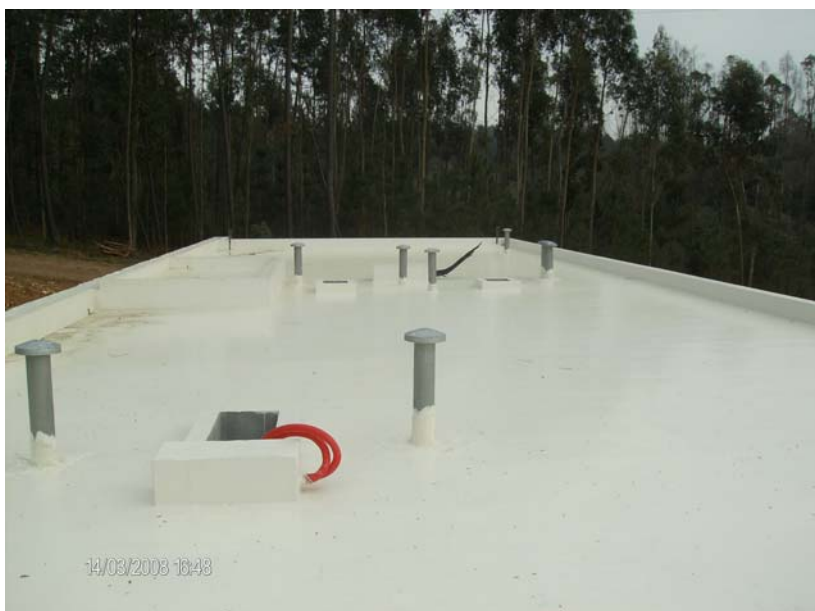
A aplicação é simples e tem estabilidade de cor. Tem também facilidade de limpeza. É resistente à água estagnada e também à geada. Não apresenta o efeito riscado. Mantém as propriedades mecânicas a temperaturas entre os 30 a 90° C. É resistente à abrasão constante, pesada e às condições de desgaste. A figura 4.1 mostra-nos uma cobertura onde aplicada a impermeabilização à base de poliuretano.

Fig. 4.1 – Cobertura de uma moradia com revestimento à base de poliuretano

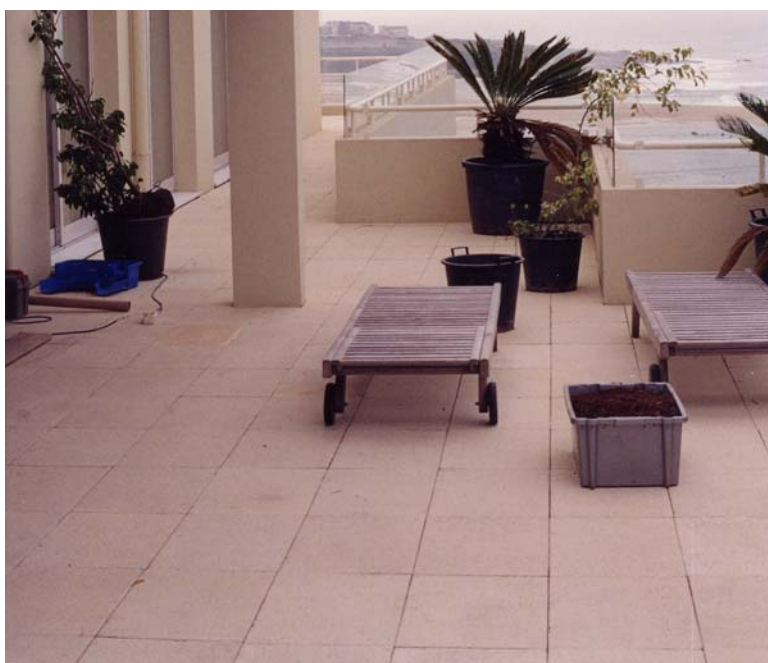
O consumo é cerca de 1,80 kg/m<sup>2</sup>, por mm de espessura. Esta deverá ser 1 a 2 mm, por demão. Devem ser aplicadas, no mínimo, 2 demãos. A figura 4.2 representa uma cobertura em terraço com revestimento cimentício.

Figura 4.2 – Terraço com revestimento cimentício e acabamento cerâmico

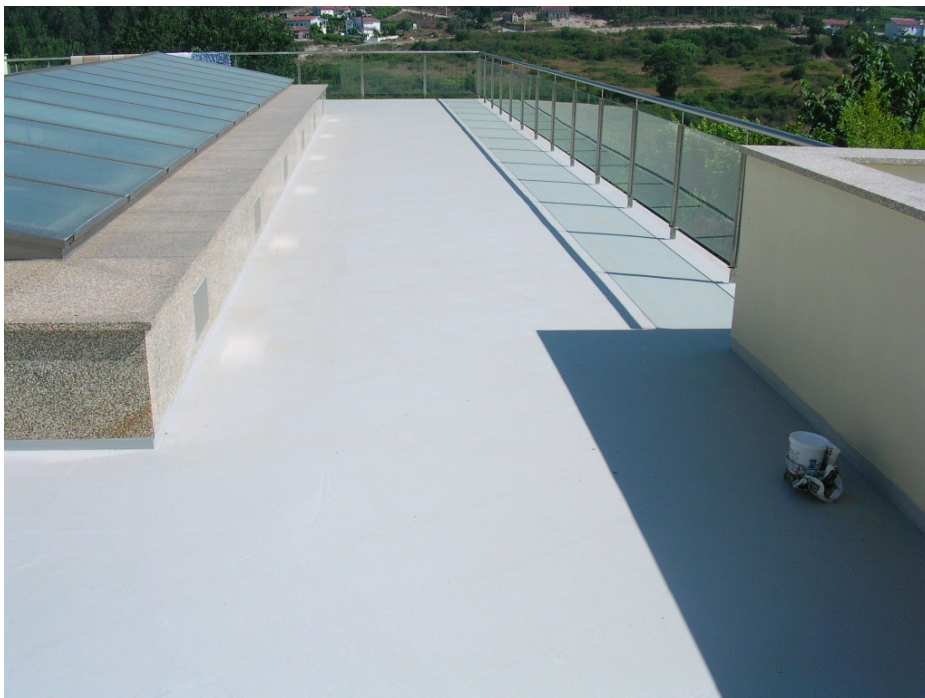
A figura 3.4 representa uma cobertura em terraço com revestimento cimentício.

Figura 4.3 – Terraço com revestimento cimentício

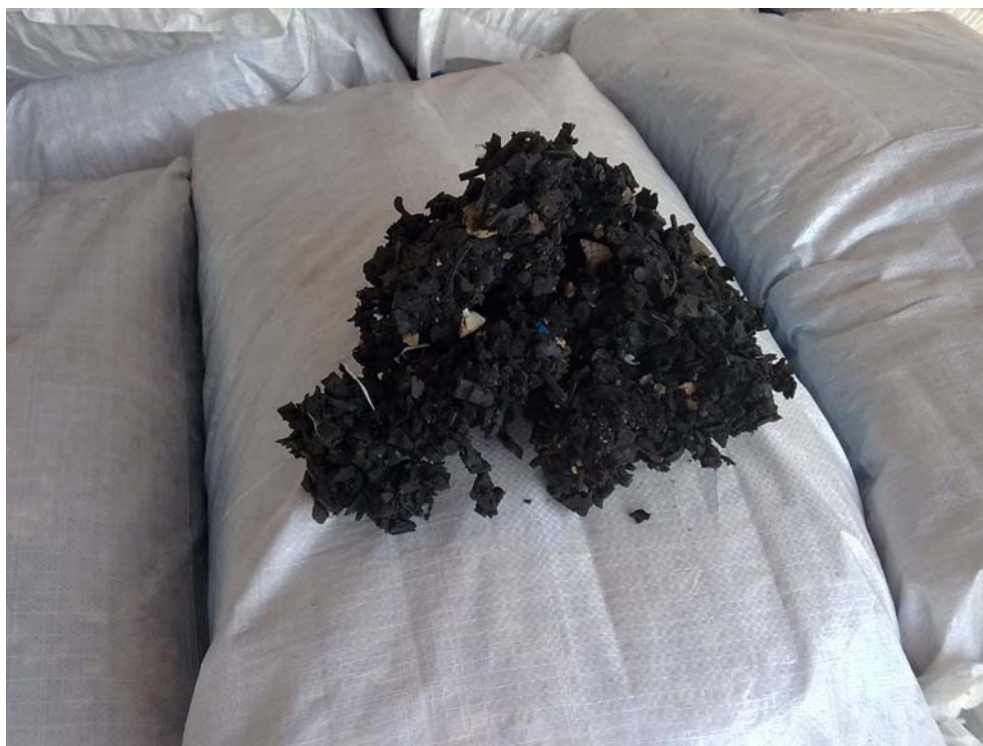
Na figuras 4.8, apresenta-se um aglomerado de granulados de poliuretano e borracha, material utilizado na execução do isolamento térmico tipo betão leve.

Figura 4.8 – Aglomerado de granulados de poliuretano e borracha

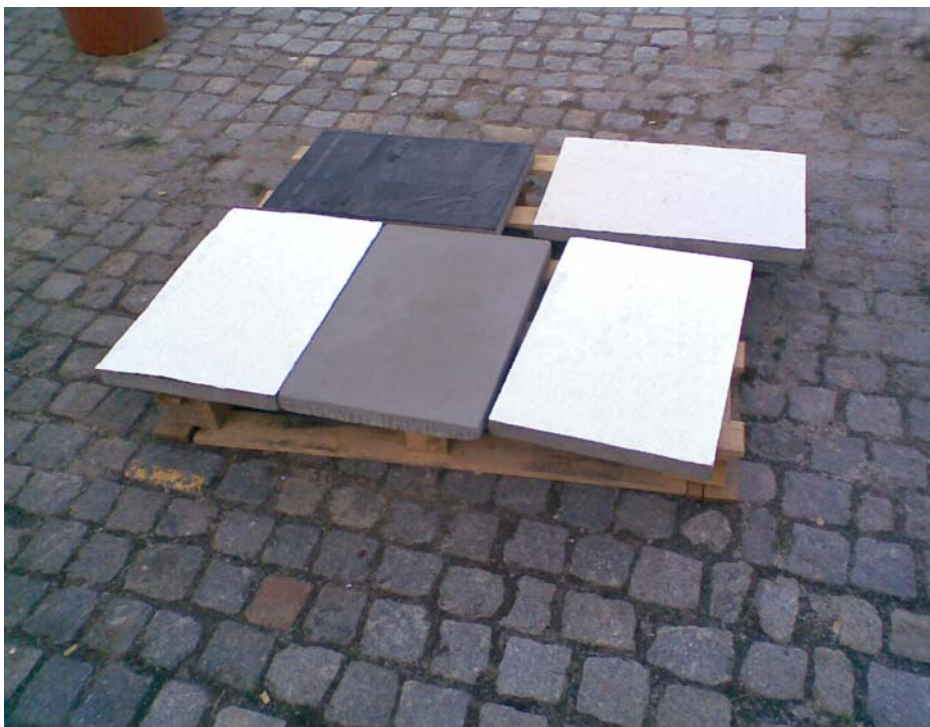
Fig. 5.2 - Placas (lajetas de betão) com os produtos aplicados

Estas lajetas, depois de cuidadosamente limpas, foram objecto da aplicação dos produtos mencionados no capítulo anterior, referentes aos dois sistemas de impermeabilização descritos, à base de poliuretano e revestimentos cimentícios (figura 5.2).

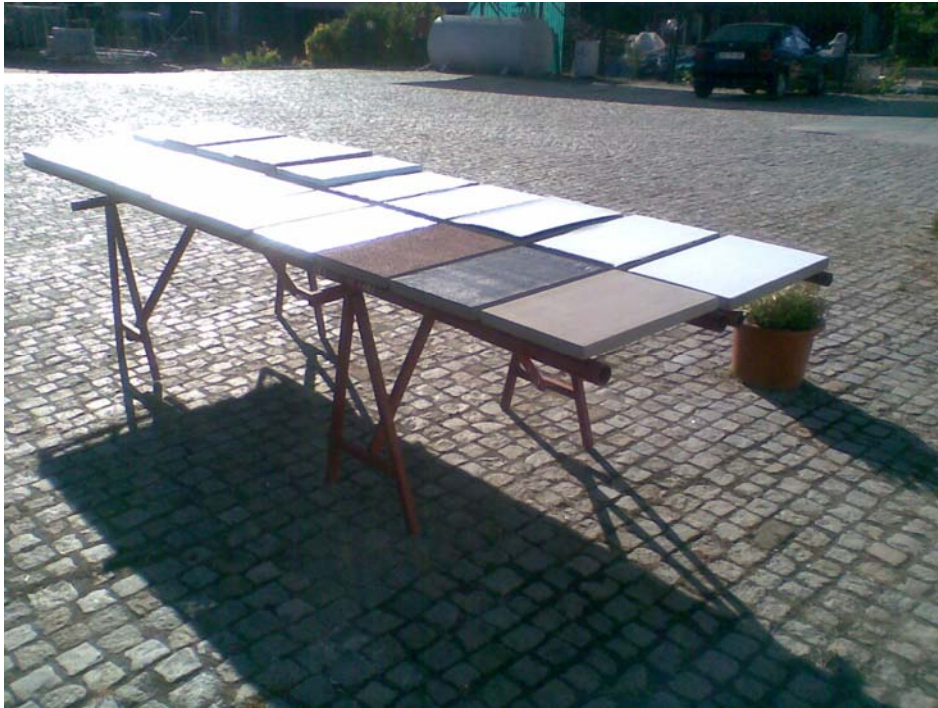
Fig. 5.4– Local inicial de medição e análise, Gondomar (GDM)

Este segundo posto de medição, por dificuldades logísticas, apenas funcionou durante oito dias. A figura 5.3 evidencia os locais onde foi realizado o trabalho experimental. As figuras 5.4 e 5.5 mostram respectivamente as montagens da experiência, em Gondomar e V. N. Gaia.

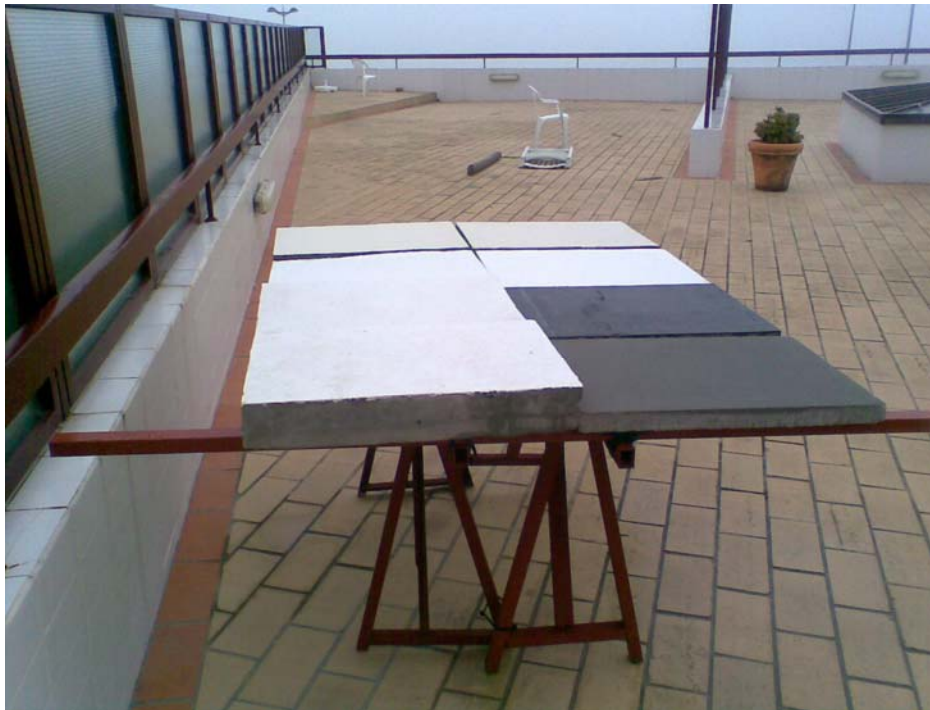
Fig. 5.5 – Segundo local de medição e análise, V.N.Gaia (VNG)

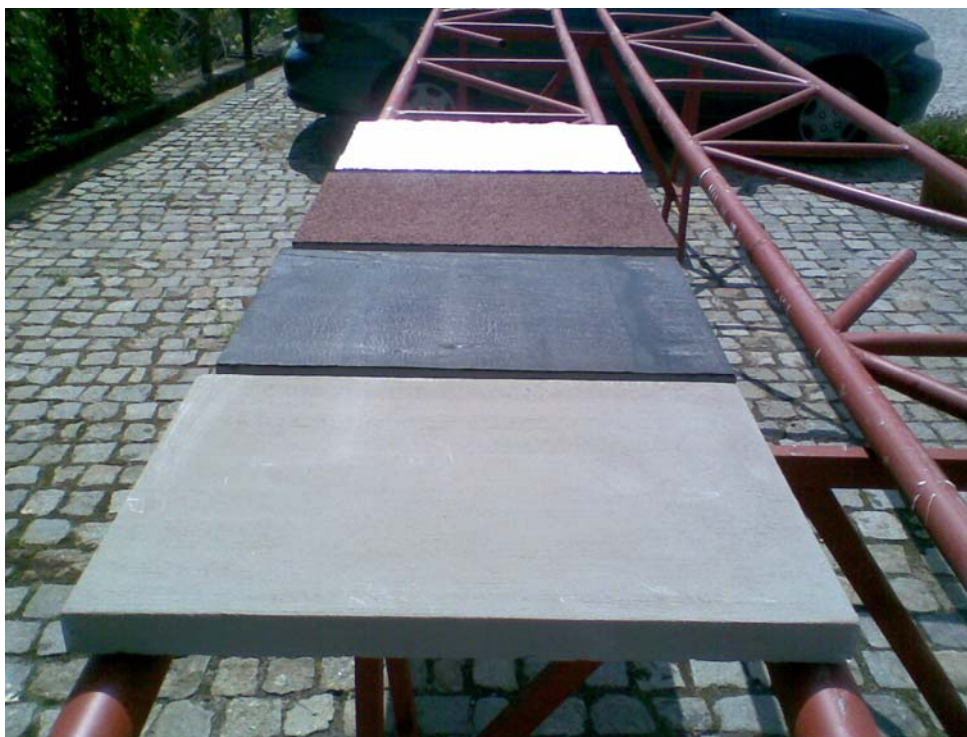
Fig. 5.6 – Pormenor da estrutura da 'mesa de trabalho'

A 'mesa de trabalho', local onde foram colocadas as placas, foi executada em tubos de ferro com 50mm de diâmetro. De forma a evitar o surgimento de oxidação, foi aplicado anti-ferrugem por toda a superfície. A 'mesa' propriamente dita era composta por tubos, semelhantes à estrutura da figura 5.6, de forma a contactar o mínimo possível com as lajetas. Foi executada a cerca de um metro do pavimento (figura 5.7).

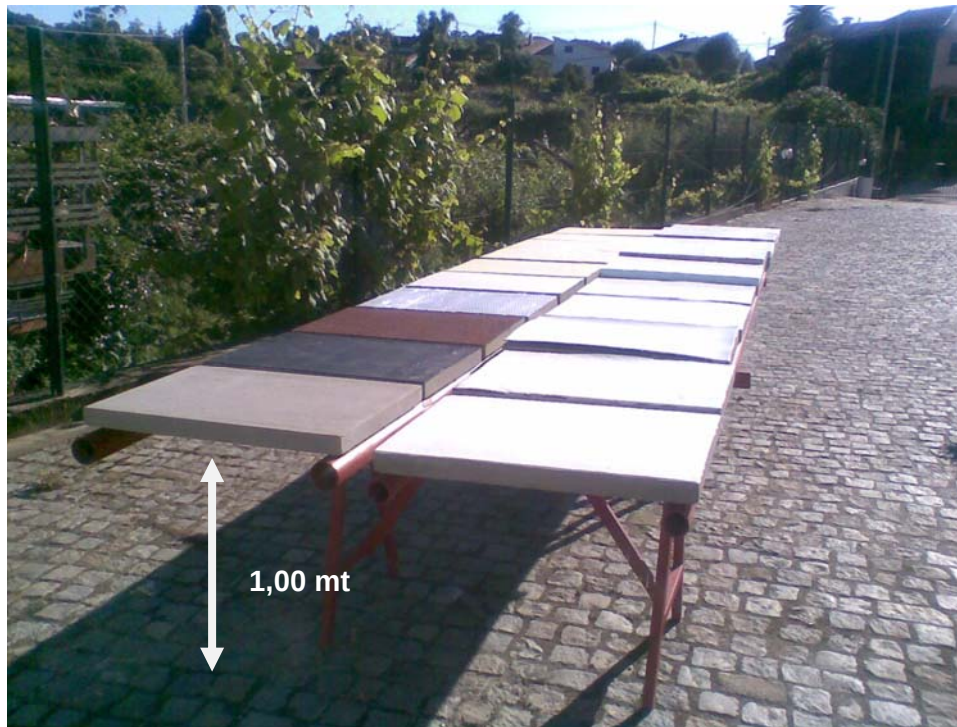
Fig. 5.7 – Altura da mesa de trabalho

As placas estão horizontais e encontram-se a 1 metro de altura do pavimento. A sua identificação encontra-se ilustrada na figura 5.8.

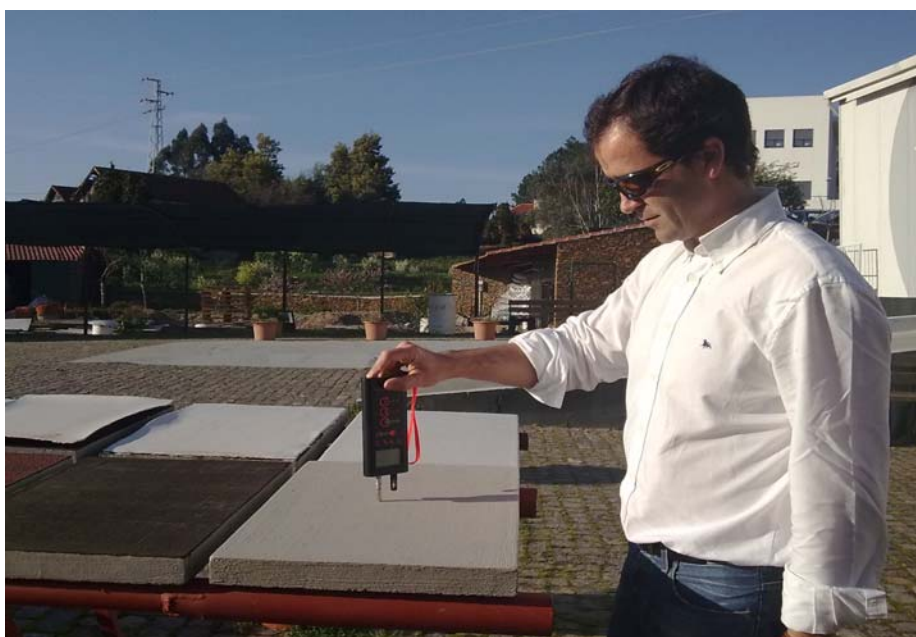
Fig. 5.9 – Modo de medição das placas (zona superior)

As placas foram objecto de medição diária, 3 vezes ao dia (8h00, 14h00 e 18h00), na zona superior e inferior, tal como as imagens seguintes 5.9 e 5.10 demonstram. Observando as figuras 5.9 e 5.10, pode-se observar o modo e o local de medição das placas.

Na zona superior e inferior da placa, o ponto de medição situou-se no centro.

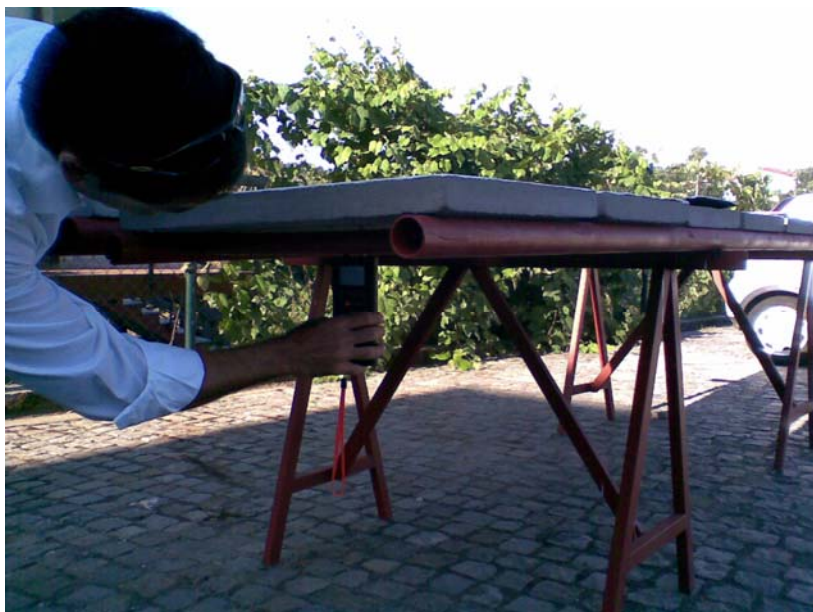
Fig. 5.10 – Modo de medição das placas (zona inferior)

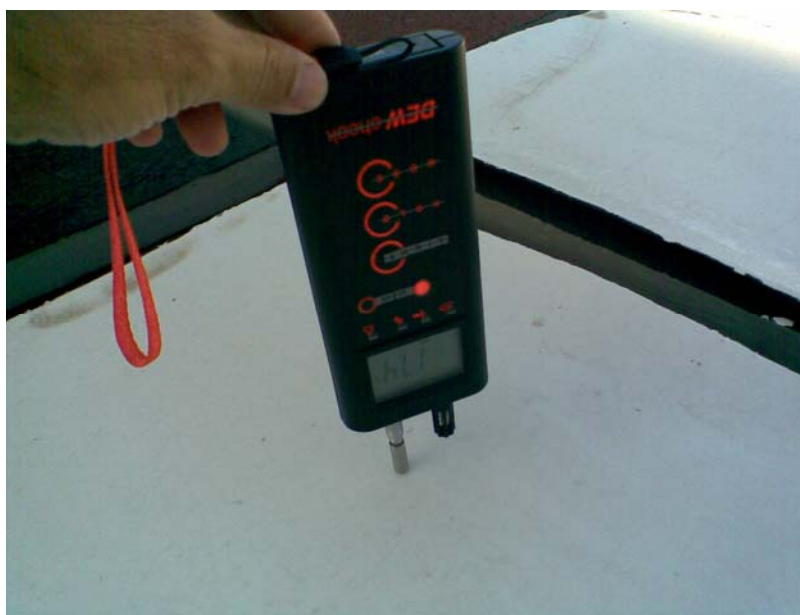
Fig. 5.11– Aparelho de medição

O aparelho utilizado, na figura 5.11, permite medir a temperatura do ar, a humidade relativa e as temperaturas superficiais. Foi devidamente calibrado antes de se iniciar as medições, do mesmo modo que as temperaturas e humidades relativas do ar foram confirmadas por outros aparelhos. As diferenças detectadas nunca atingiram os 0,5°C.

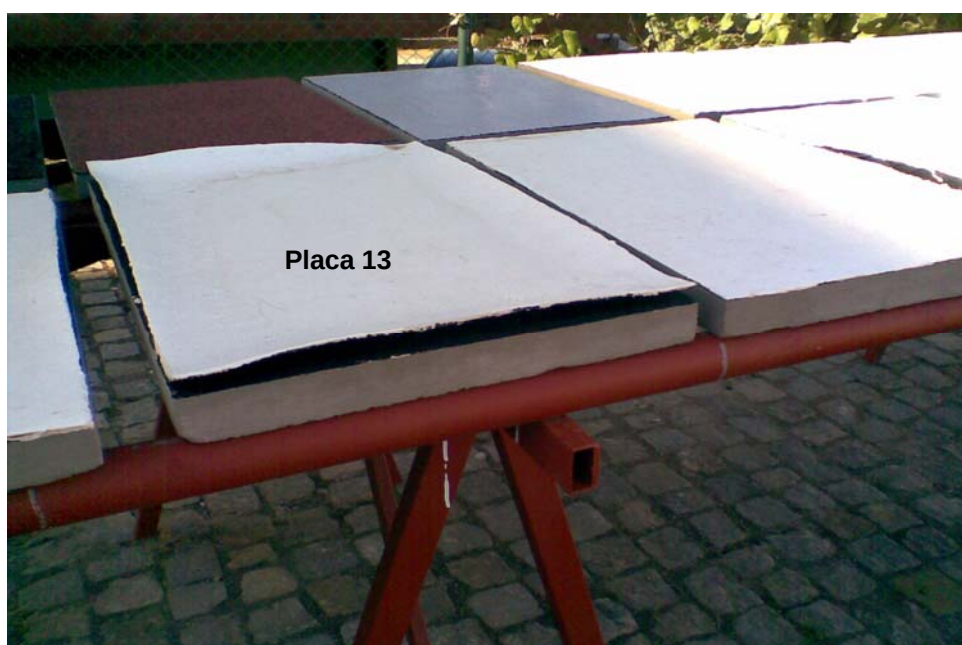
Fig. 5.32 – Pormenor do destacamento da tela betuminosa (placa 13)

Na **Figura 5.32**, pode-se observar o destacamento das telas betuminosas da base. A imagem refere-se à placa 13, telas betuminosas com acabamento mineralizado, reabilitadas com produtos à base de Poliuretano Branco.

Face ao exposto, pode-se concluir que a utilização do sistema de impermeabilização de poliuretano implica a avaliação da aderência da camada subjacente, de forma a evitar incompatibilidades entre os materiais em contacto. É conveniente uma especial atenção às soluções de impermeabilização sobre isolantes de elevada resistência térmica.

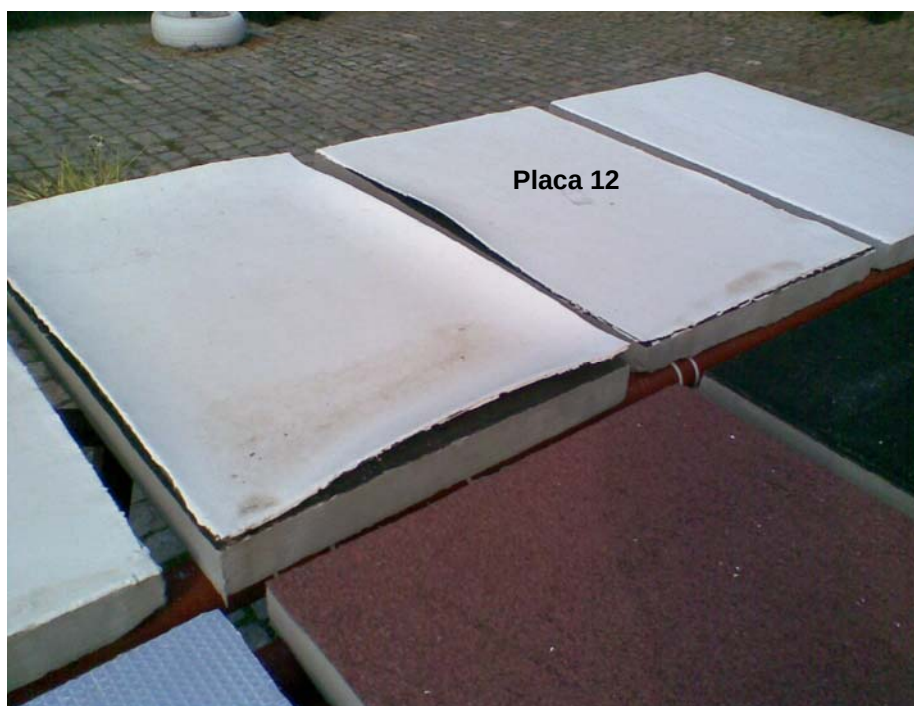
Na **figura 5.33**, a placa 12, revestida com telas betuminosas e reabilitada com Poliuretano Branco, também apresenta destacamento, embora menos evidente que a placa 13. Isto evidencia a 'débil' fixação das telas betuminosas à base, não existindo qualquer incompatibilidade entre a ligação dos materiais impermeabilizantes (telas/poliuretano). Isto permite-nos inferir que deve haver especiais cuidados, em particular, na fixação das telas à base.

Fig. 5.33 – Pormenor do destacamento da tela betuminosa (placa 12)

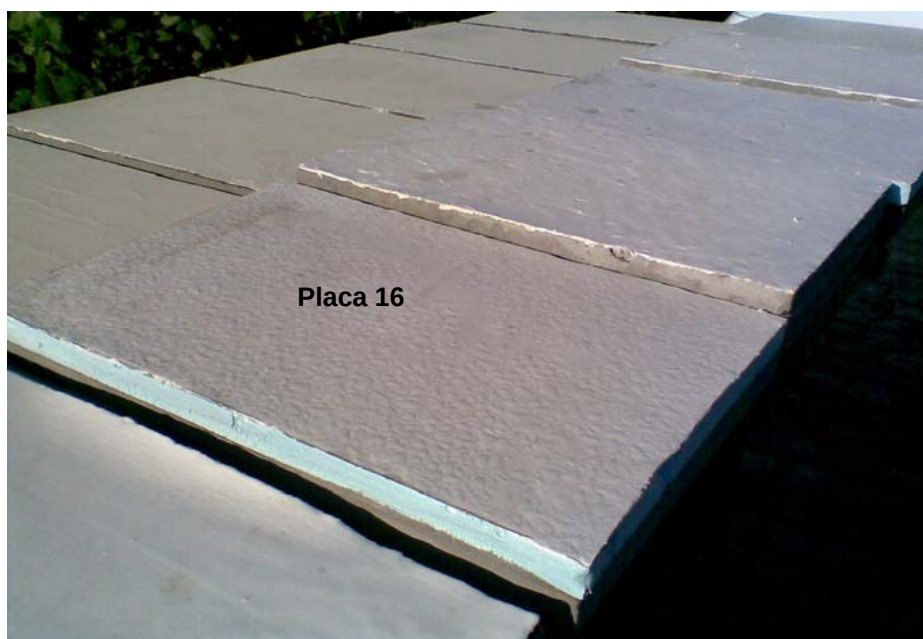
Na **figura 5.34**, na placa revestida com poliestireno extrudido, sob o impermeabilizante à base de poliuretano branco, placa 16, verificou-se a presença de gotas de água pela manhã, impossibilitando a realização de algumas medições.

Verificou-se também que esta situação apenas se verificava nos elementos onde foi aplicado poliestireno extrudido.

Fig. 5.34 – Pormenor referente à presença de gotas de água (placa 16)

As placas com sistema de impermeabilização, à base de poliuretano, apresentaram alguma humidade superficial superior, nos dias em que as noites foram mais frias.

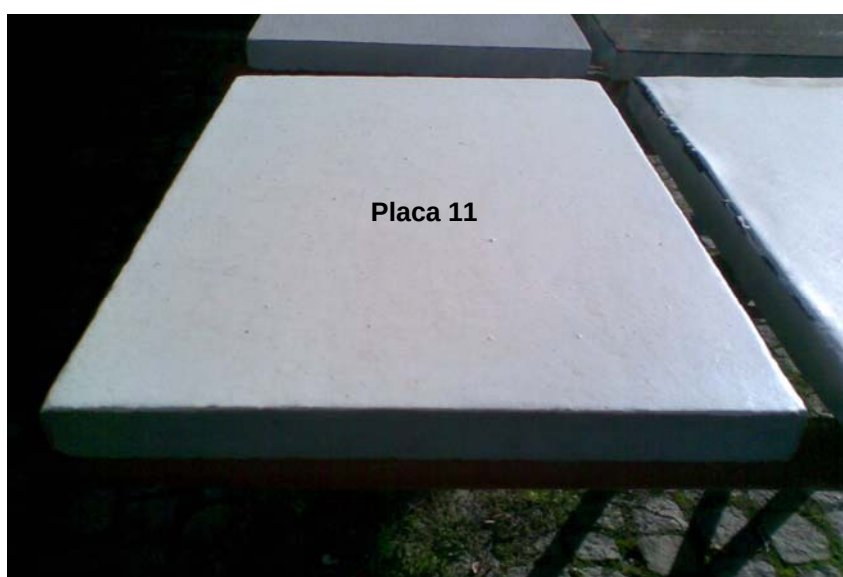
A placa com o sistema de impermeabilização à base de poliuretano, **figura 5.36**, aplicado directamente sobre a base, placa 11, não apresentou quaisquer problemas de destacamento.

Fig. 5.36 – Placa com impermeabilização à base de poliuretano aplicado directamente na base
