# **REABILITAÇÃO DO PONTO DE VISTA TÉRMICO DE COBERTURAS INCLINADAS, NO CENTRO HISTÓRICO DO PORTO**

Relatório de Projecto submetido para satisfação parcial dos requisitos do grau de  
**MESTRE EM ENGENHARIA CIVIL — ESPECIALIZAÇÃO EM CONSTRUÇÕES CIVIS**

JULHO DE 2008

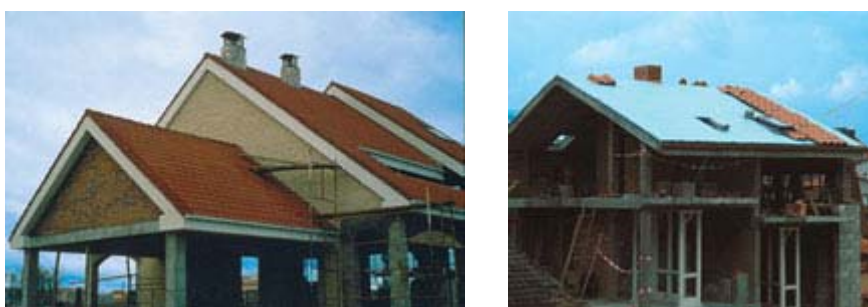
Figura 3.8 – Coberturas inclinadas com isolamento térmico [10]

A cobertura de um edifício tem uma contribuição decisiva para o conforto e abrigo que o espaço interior deve proporcionar. Um dos elementos principais, constituintes nas coberturas, que concorre para estas funções da cobertura é o isolamento térmico, representado numa cobertura inclinada, na figura 3.8. De facto, não é possível obter conforto interior sem ter estudado do ponto de vista térmico a cobertura, para que nos possamos aperceber das necessidades de isolamento.

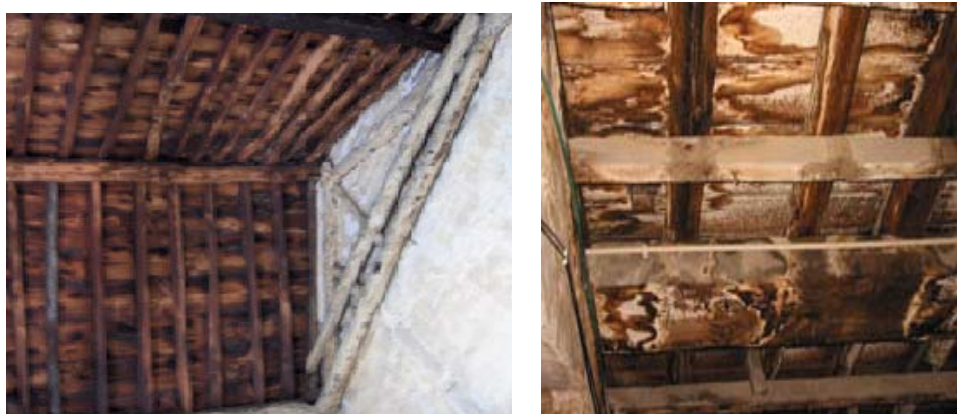
Figura 3.28 – Apodrecimento da estrutura de madeira da cobertura

Além de passagem de água, formação de manchas de humidade e eflorescências, desenvolvimento de fungos, e apodrecimento de materiais (figura 3.28), a humedificação dos materiais causa ainda uma redução no isolamento térmico dos elementos da construção afectados.

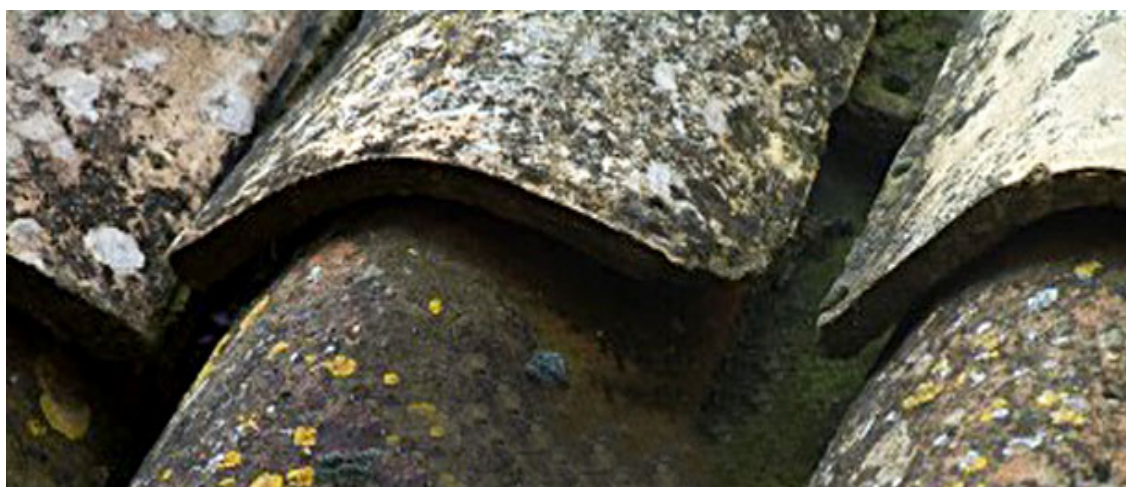
Figura 3.29 – Telhas canudo degradadas [14]

O revestimento superficial de coberturas inclinadas, com telha canudo, típicas do Centro Histórico do Porto, apresentam diversas anomalias: esfoliação, desagregação e formação de eflorescências (figura 3.29). Também o desenvolvimento de vegetação parasitária de pequeno e médio porte, afecta as telhas e impede o normal escoamento da água da chuva. Todos estes factores conjugados contribuem para o seu amolecimento e quebra, com perda da resistência mecânica.

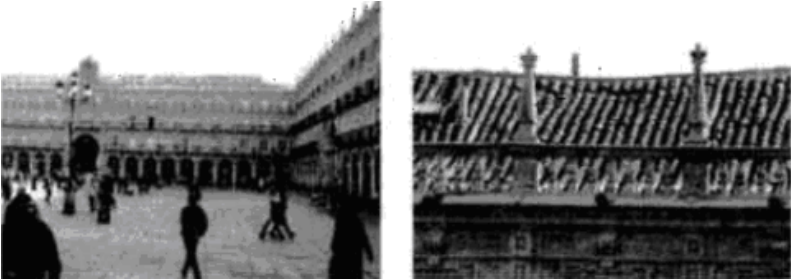
| | <p>Deformação excessiva ou ruína parcial da estrutura de apoio e seu efeito sobre o telhado</p> |

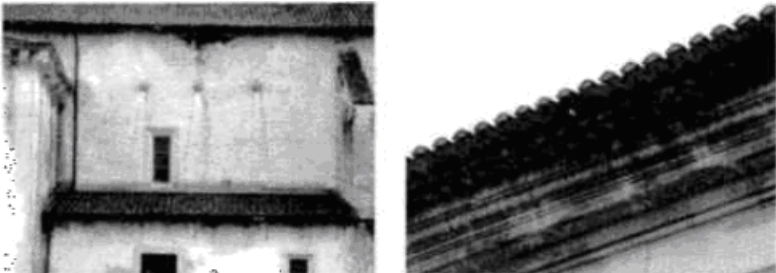
| | <p>Telhado sem conservação ou limpeza, com beirais deteriorados e ineficazes</p> |

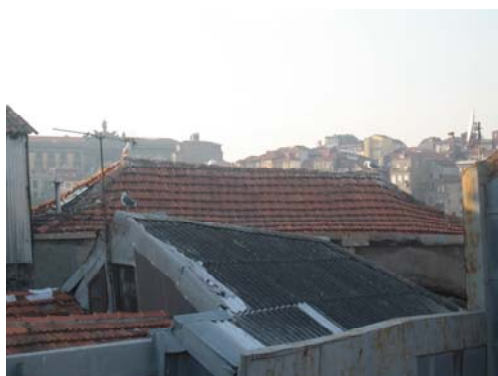
Figura 3.31 – Anomalias em dois edifícios vizinhos com coberturas inclinadas

Repare-se na figura seguinte (figura 3.31) que nos mostra as emendas nas bordas de um telhado em fibrocimento e um telhado inclinado bastante degradado, sem caleiras para escoamento das águas pluviais, e com assentamento acentuado da estrutura.

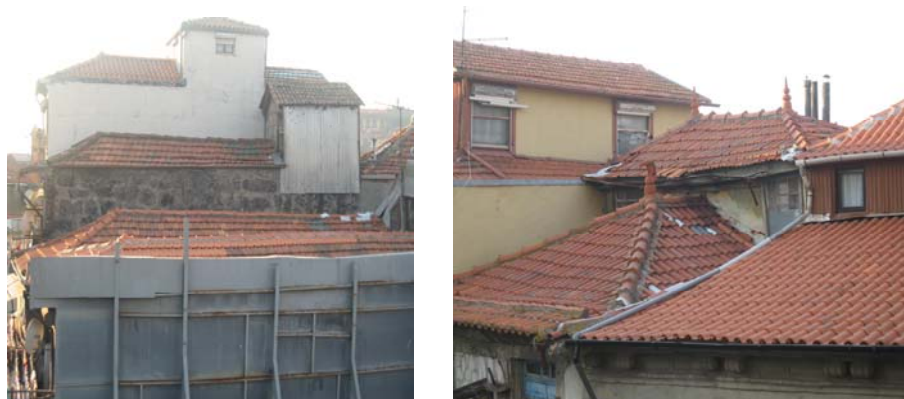
Figura 3.32 – Anomalias em telhados na zona do Centro Histórico do Porto

A figura seguinte (figura 3.32) ilustra telhados inclinados com elevados assentamentos da estrutura de suporte da cobertura, telhas diferentes aplicadas no mesmo telhado, deficientes sistemas de escoamento de águas pluviais, excesso de argamassa na cumeeira, e remates com as paredes nas pendentes mal feitos, etc.

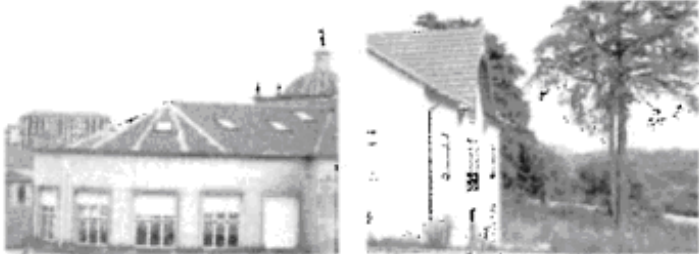
| | <p>Telhado redondo e muito inclinado</p> |

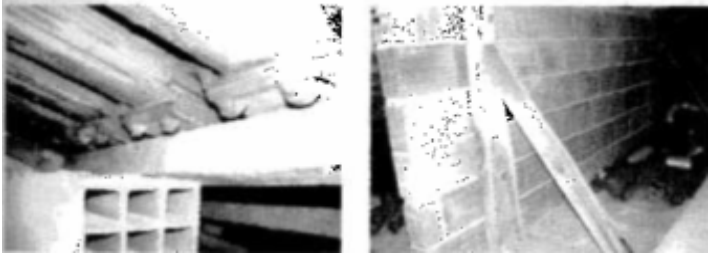
| | <p>Deslocamento de ripa, com perda do apoio da telha e escoramento de recurso das paredes</p> |

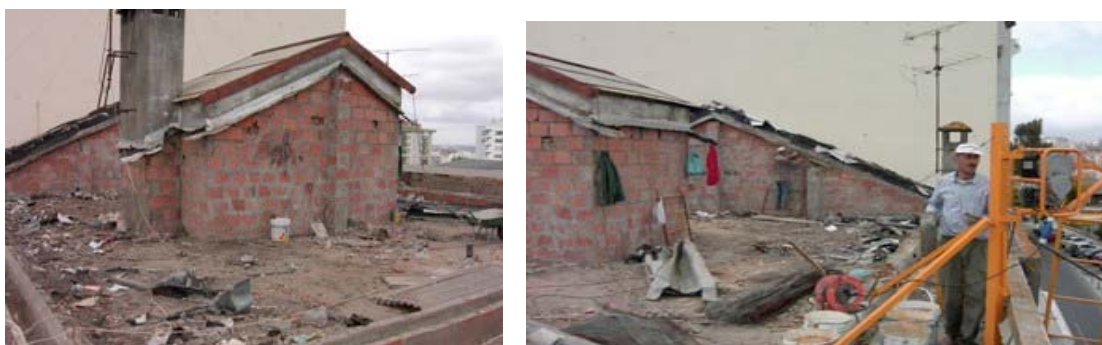
Figura 4.1 – Destruição de coberturas deterioradas para substituição completa

As reparações das coberturas do Centro Histórico do Porto, deverão reforçar os materiais históricos. As reparações deverão limitar as substituições, utilizando materiais idênticos ou compatíveis, apenas em partes muito deterioradas ou em falta, ou de peças inteiras, quando houver ainda protótipos. **A substituição de coberturas inteiras não é recomendada se a reparação for possível.** A figura 4.1 mostra-nos a demolição completa de uma cobertura inclinada, no Centro Histórico do Porto.

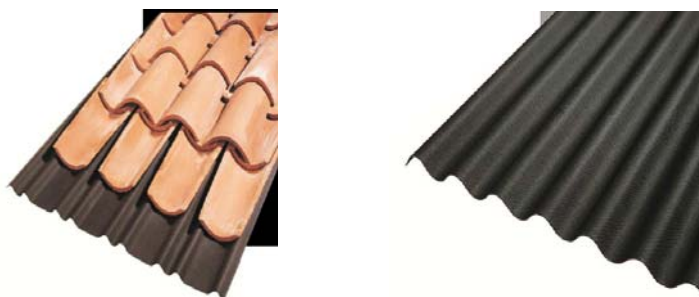
Figura 4.2 – Exemplo de subtelha com telha canudo [19]

As subtelhas (representadas na figura 4.2), são chapas onduladas provenientes de materiais derivados do betão, materiais plásticos ou outros, e destinam-se à realização de sistemas de coberturas inclinadas revestidas por chapas descontínuas. [11]

A execução de coberturas inclinadas com subtelhas e telha típica das construções antigas do Porto (telha canudo), exige uma elevada compatibilidade de geometria, de fixação e de remate, de forma a garantir o pleno funcionamento do conjunto, no que diz respeito à estanquidade à água e ventilação.

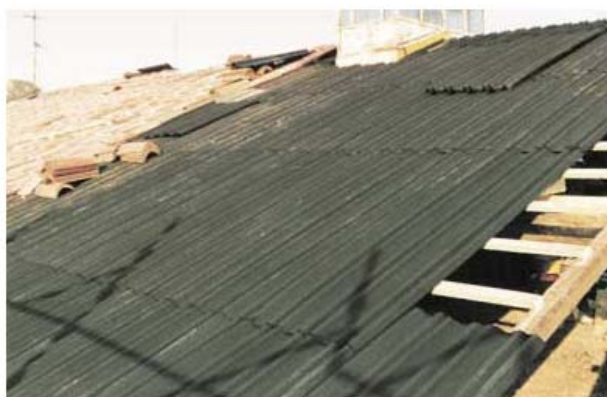
Figura 4.5 – Cobertura inclinada com subtelha [19]

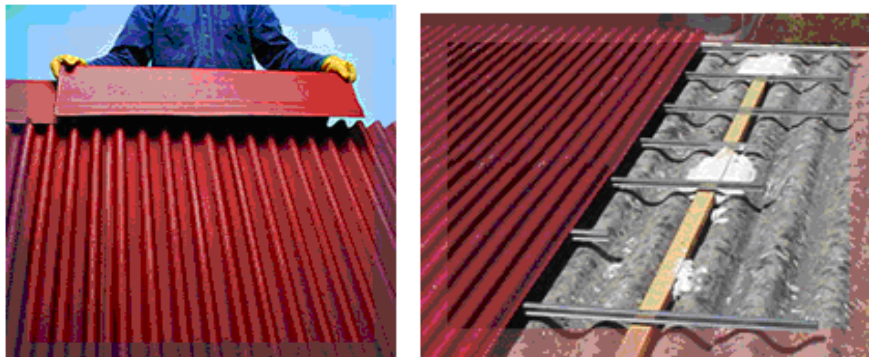
A não remoção da cobertura existente, exige a construção de uma sobrecobertura. A sobrecobertura consiste em realizar uma nova cobertura sobre a existente de fibrocimento (figura 4.8). Esta operação deve ser feita com extrema cautela para evitar danos na cobertura em amianto. Inicialmente molha-se a cobertura existente com soluções de películas usando bombas a baixa pressão para evitar a dispersão de fibras no ambiente. A eventual desmontagem de chapas especialmente deterioradas deve ser feita removendo os sistemas de fixação sem provocar danos adicionais nas próprias chapas. Para montar a nova cobertura será necessário realizar uma urdidura secundária com varedo de madeira fixado directamente à estrutura principal do telhado com parafusos auto perfurantes, de modo a que as cargas previstas actuem só sobre a estrutura portante. Os operadores devem ser dotados de meios de protecção das vias respiratórias, de vestuário, de protecção e de dispositivos individuais antiqueda. Pode-se aproveitar para melhorar o conforto térmico das divisões subjacentes poderá ser interposto um material de isolamento entre a velha e a nova cobertura. A nova cobertura será apoiada e fixada a um novo varedo de madeira. O novo revestimento da cobertura poderá ser realizado com chapas de alumínio (através da aplicação do sistema *Roofzip*, por exemplo), naturocimento, de polimetilmetacrilato, vidro resina, cobre, zinco, aço ou telhas, sobre painéis sanduíche de isolamento termoacústico [15].

Figura 4.8 – Reabilitação de coberturas em fibrocimento sem remoção da cobertura existente – naturocimento [8]

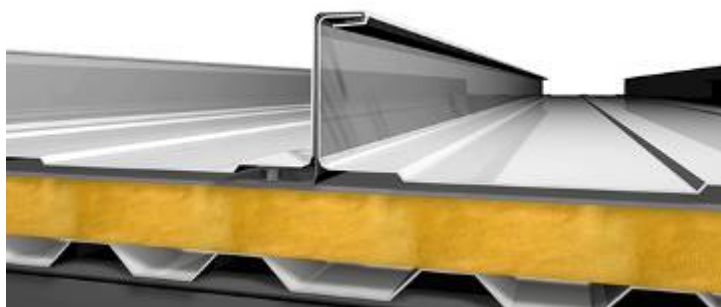
A essência deste processo construtivo são as peças em inox de ligação entre painéis que faz com que o sistema *Roofzip* se adapte a qualquer cobertura. As correntes construções de edifícios com coberturas em painel, chapa, betão, madeira ou fibrocimento, podem funcionar como suporte da nova solução, onde se coloca o isolamento térmico e fixam as peças em aço inox de ligação entre perfis (figura 4.9 e 4.10) [21].

Figura 4.9 – Aplicação de uma cobertura do sistema *Roofzip* sobre uma cobertura já existente [21]

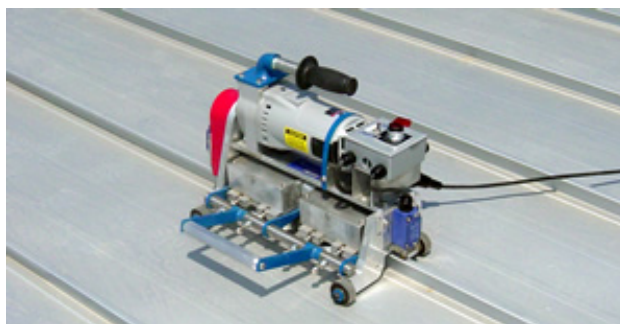
Os encaixes longitudinais, são feitos de forma simples tal como mostra a fig.4.11:

Figura 4.11 – Encaixes longitudinais das coberturas com sistema *Roofzip* [21]

O perfil apresenta uma onda lateral que se sobrepõe à outra do painel adjacente. Entre as ondas laterais, é aplicada na estrutura uma peça em aço inox que vai garantir a fixação do conjunto após “zipagem” das abas. Assim são fixas sem recurso a parafusos permitindo a **dilatação da cobertura**.

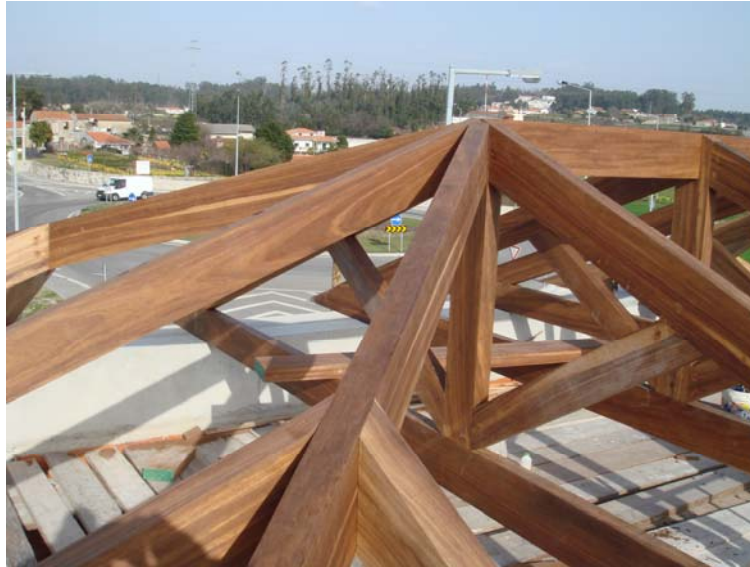
Figura 4.18 – Estrutura de uma cobertura inclinada com madeira de boa qualidade

- É recomendável a impermeabilização das lajes, sob os telhados, uma vez que protegida, essa impermeabilização durará mais tempo e é uma garantia contra vazamentos de caixas de água, transbordo de calhas e eventuais tempestades que desloquem as telhas;
- Deve verificar-se sempre a qualidade da madeira (figura 4.18), para que esta possa resistir à acção do peso das telhas;
- Nos trabalhos de manutenção, nunca se deve andar sobre o telhado, devido à fraca resistência das telhas, e principalmente porque com o tempo podem ficar quebradiças.

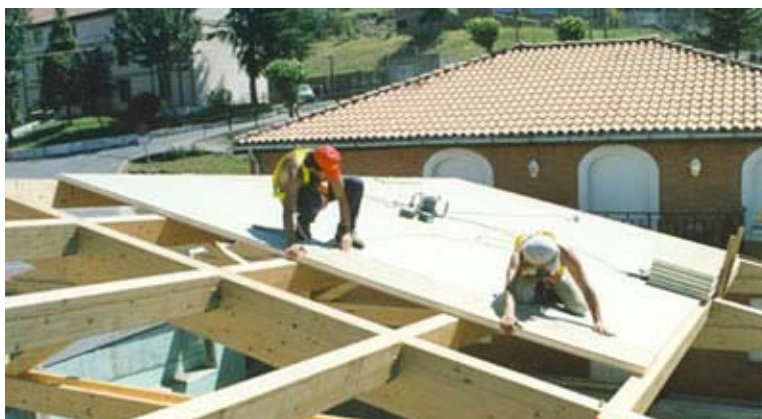
- Menor manutenção;
- Maior durabilidade;
- Fácil aplicação: não é necessária mão-de-obra especializada;
- Isolamento contínuo: o que é uma enorme mais valia, na medida em que é mais eficaz termicamente, dado que o isolamento cobre toda a área a isolar, logo, não existem pontes térmicas. Este painel é normalmente caracterizado por conter um núcleo em poliestireno extrudido, podendo a espessura do isolamento e consequentemente do painel, variar conforme as necessidades e zonas climáticas, de forma a respeitar os valores de U (coeficiente de transmissão térmica) indicados para coberturas no novo RCCTE;

Figura 5.4 – Isolamento contínuo com painel sanduíche [25]

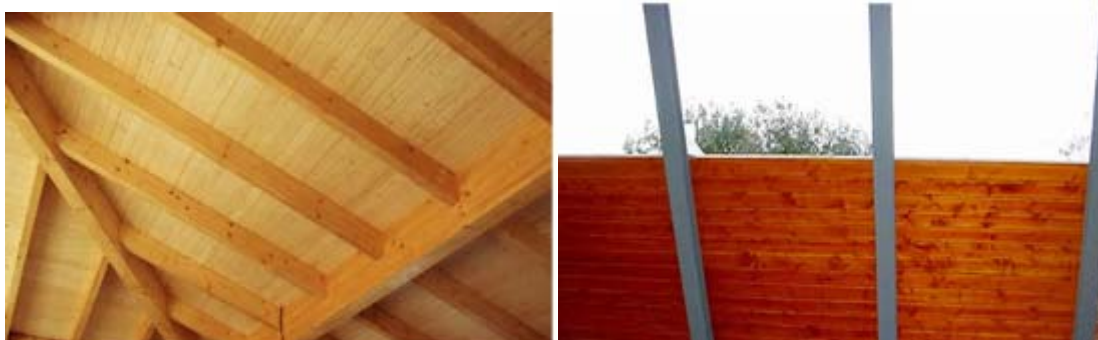
- Pode servir de revestimento interior: um dos grandes benefícios deste painel é a variedade de cores e revestimentos interiores em opção (alguns exemplos estão representados no quadro 5.4), o que revela uma fácil aplicabilidade e menor gasto no acabamento final, uma vez que este está incluído no preço do painel;

Figura 5.5 – Revestimento interior do painel sanduíche [25]

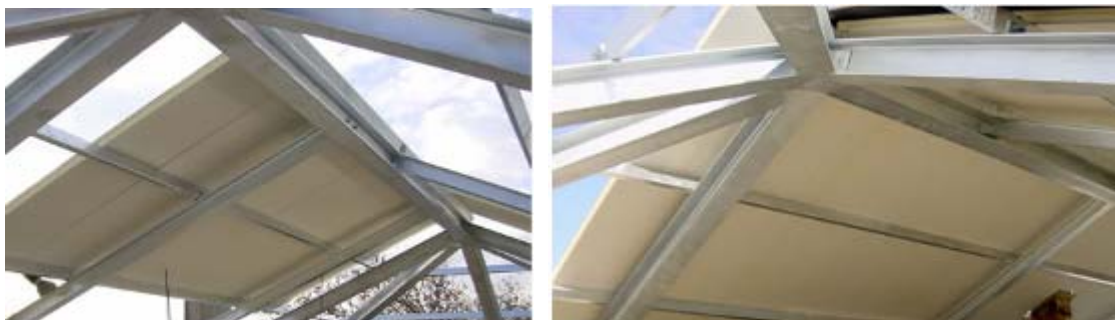
- Elevada resistência mecânica: elevada capacidade estrutural graças à combinação de elementos de espessuras e densidades diferentes (aglomerado hidrófugo + poliestireno extrudido + forro de madeira - na solução da empresa Onduline, por exemplo);
- Elemento estrutural com estrutura simples e leve (fig.5.6);

Figura 5.6 – Painel sanduíche – estrutura simples e leve [25]

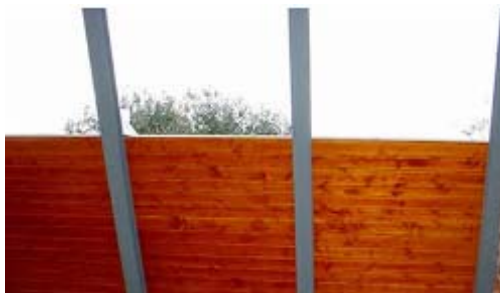
As figuras 5.7 e 5.8 mostram-nos mais algumas aplicações do painel sanduíche em estrutura metálica e de madeira, respectivamente.

Figura 5.7 – Aplicação do painel sanduíche em estrutura metálica [25]
