# **EVOLUÇÃO DAS SOLUÇÕES DE REABILITAÇÃO RECENTE NOS AÇORES MOTIVADA PELA ACTIVIDADE SÍSMICA**

Dissertação submetida para satisfação parcial dos requisitos do grau de  
**Mestre em Engenharia Civil — Especialização em Construções**

JANEIRO DE 2010

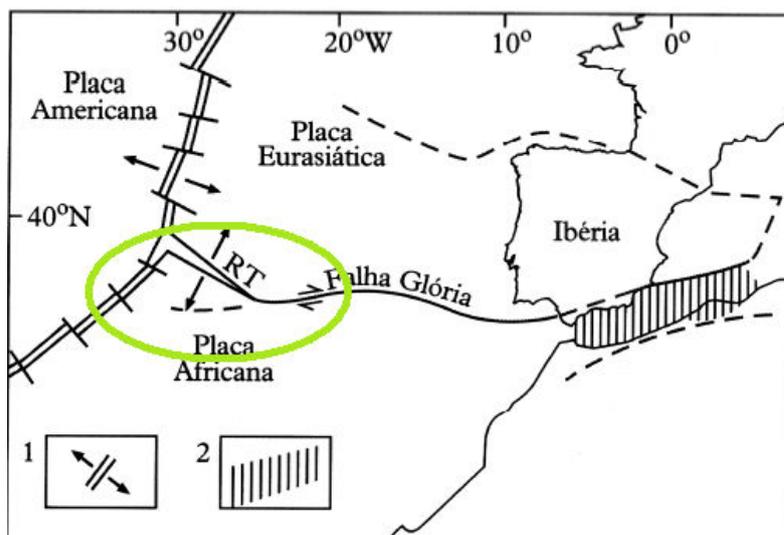
Figura 2.2 – Localização das Placas Litosféricas [5]

A actividade vulcânica que deu origem ao arquipélago ainda hoje se mantém activa, embora de uma forma moderada, através da existência de fumarolas e pequenos sismos. De modo a enquadrar e compreender estes fenómenos de actividade sísmica e vulcânica é necessário descrever o contexto geodinâmico dos Açores. De acordo com a Figura 2.2, o quadro estrutural dos Açores é caracterizado pelo seu posicionamento no Atlântico Norte, na junção tripla das placas litosféricas: Euroasiática, Norte Americana e Africana. Segundo alguns autores, a convergência destas três placas forma um T, com dois ramos de direcção Norte-Sul, constituídos pela Dorsal Média do Atlântico, e um ramo de direcção Noroeste-Sudeste, designado por Rift da Terceira, um troço da Falha da Glória que se desenvolve em direcção a Gibraltar [4, 5].

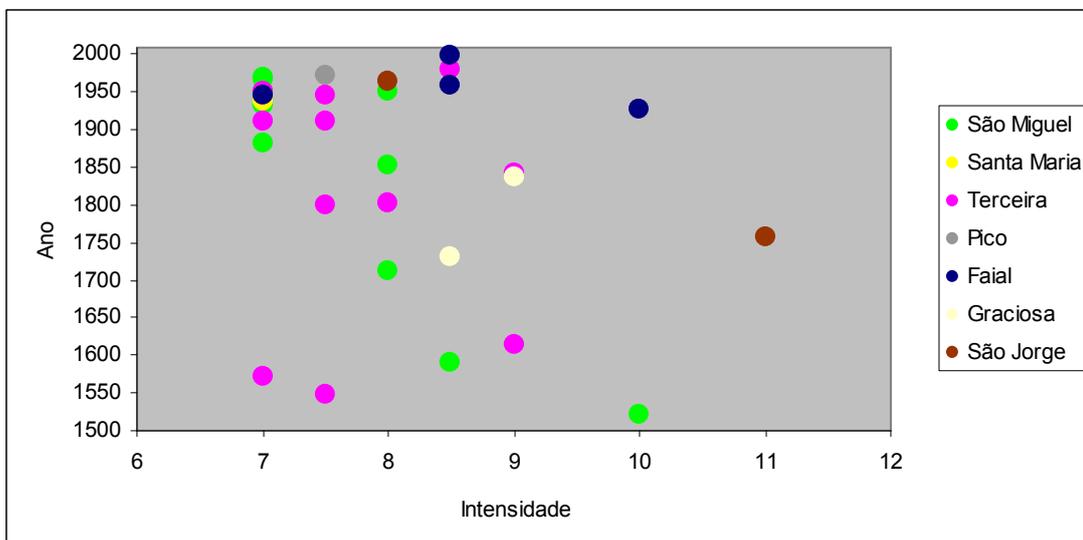
Figura 2.3 – Sismos com Intensidade Superior a VII

Na Figura 2.3 estão registados 32 grandes abalos que assolaram as ilhas desde o povoamento até aos dias de hoje, em cerca de cinco séculos, no entanto, a actividade sísmica do arquipélago é bem mais frequente. Para uma maior noção da sua actividade sísmica, importa referir que foram registados entre 2001 e 2006 cerca de 30.000 sismos, dos quais apenas 325 sentidos pela população [8]. Esta multiplicidade de microssismos registados nas ilhas, embora não tenha um carácter destrutivo e devastador, provoca danos com alguma importância nas construções no que diz respeito a fissurações e microfissurações.

Desta análise, verifica-se uma concentração de sismos nos últimos 50/60 anos. Este facto não se deve a um aumento da actividade sísmica, mas à existência de um registo mais eficaz e documentado. Muitos dos dados existentes sobre a história dos sismos nos Açores provêm de jornais, o que condiciona a precisão e rigor existente presentemente. O registo do primeiro sismo no arquipélago remonta ao século XVI, mas a verdade é que muitos outros o antecederam, provavelmente de origem vulcânica. Na

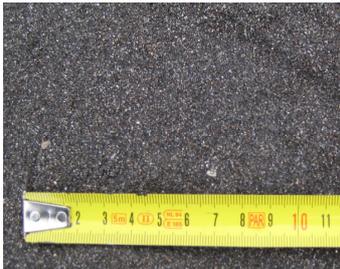
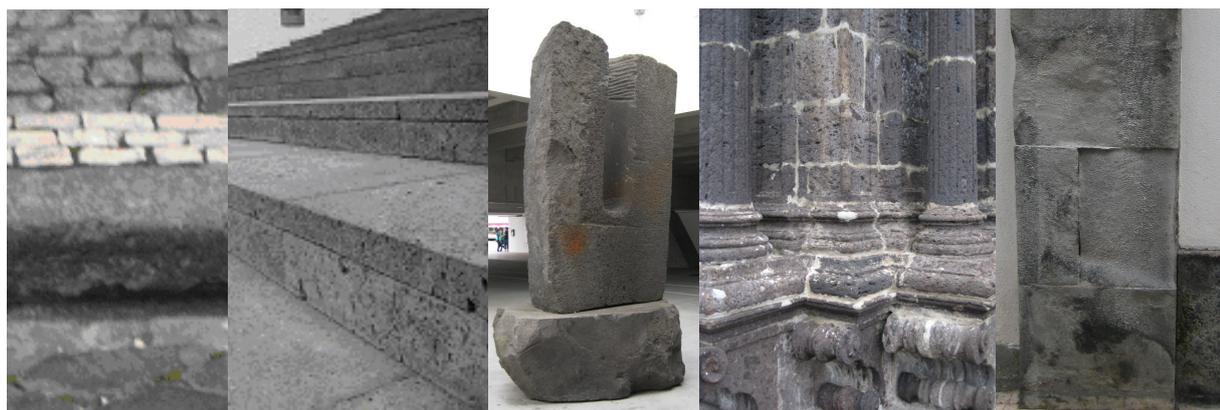
Figura 2.5 – Aplicações do Basalto: Guias de Passeios; Revestimento de Pavimentos; Escultura; Exemplo de Ignimbritos (Igreja São Pedro, São Miguel); Exemplo de Traquitos (Edifício dos Passos do Concelho)

Recursos Geológicos	Características	Aplicação
Basalto	Cor acinzentada escura ou clara. Rocha vulgar, presente em todas as ilhas.	Alvenarias; Cantaria; Revestimento de vias; Guias e pedras de passeios; Agregado para betões; Lintéis, ombreiras, pavimentos, figura 2.5.
Traquitos (inexistente em Santa Maria, São Jorge e Pico)	Cor acinzentada clara. Grande alterabilidade.	Cantaria; Estatuária; Adornos de passeios. Exemplo Edifício Câmara Municipal de Ponta Delgada, figura 2.5.
Ignimbritos	Cor acastanhada, por vezes cinza escuro. Fácil corte e pouca alterabilidade.	Cantaria; Pavimentos; Lintéis; Estatutária. Exemplo Igreja São Pedro, figura 2.5.
Pedra-pomes (inexistente em Santa Maria, São Jorge e Pico)	Tom claro. Cor branca, amarela, cinza ou bege. Extremamente porosa e de baixa densidade.	Agregado para betões leves; Fabrico de blocos; Limpeza (pó)
Tufos	Cor cinza clara a beije. Aspecto areoso. Material trabalhável, mas muito resistente.	Blocos; Argamassas.

A diversidade de aplicações dos recursos geológicos da região na construção está presente na Tabela 2.6, onde é possível verificar a importância da pedra nas alvenarias, recorrendo essencialmente a basaltos, traquitos e ignimbritos. É também possível comparar as características dos diferentes recursos com as suas aplicações, permitindo verificar desde logo a capacidade de associar os mais resistentes e duradouros às partes estruturais vitais. Na Figura 2.5 estão ilustrações dos exemplos referidos.

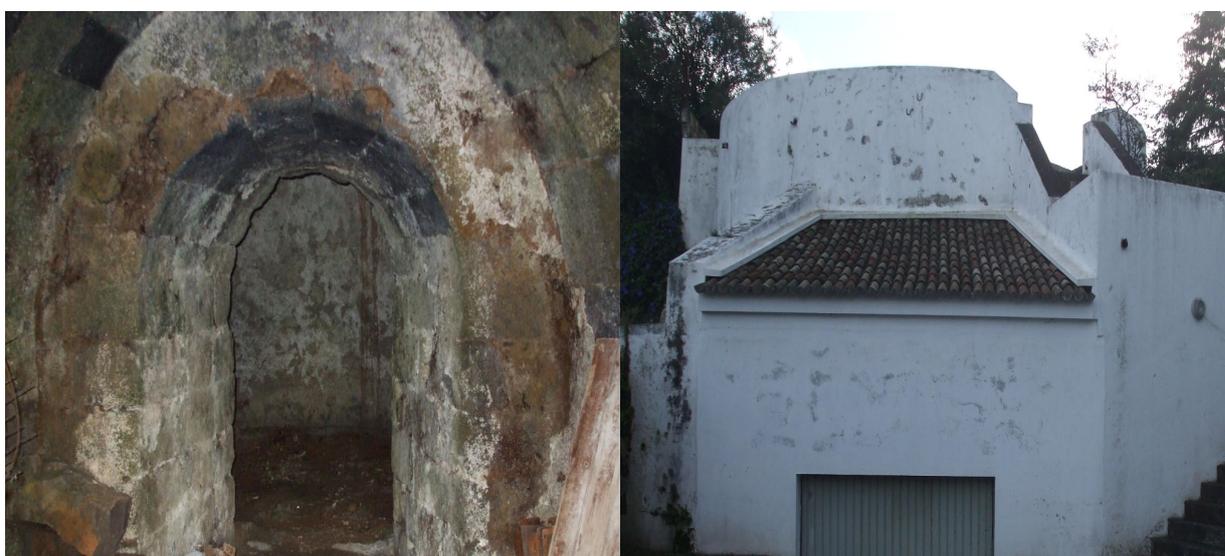
Figura 2.6 – Forno de Cal, concelho de Lagoa (propriedade da família Barbosa)

A cal tem uma grande abrangência de aplicação, desde ligante em argamassas de assentamento e revestimentos, até acabamentos e pinturas, o que lhe confere uma importância muito significativa à escala insular. A grande utilização deste material está bem presente na proliferação de fornos de cal que existe na região, em muitos concelhos existe mais do que um e geralmente localizados junto aos portos, Figura 2.6.

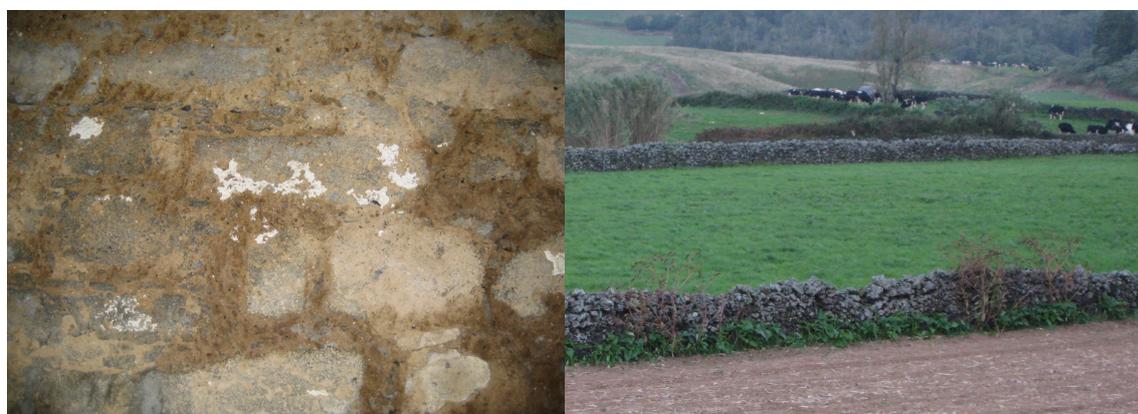
Figura 2.8 – Parede de pedra aparelhada e muro divisório de pastagens.

A construção insular tem uma prática assente na tradição construtiva, num saber fazer sedimentado, que segue a continuidade das técnicas existentes em Portugal Continental, naturalmente condicionadas e adaptadas à realidade local. Como forma de reforçar e comprovar a ideia de que o uso da pedra é generalizado na construção, a sua aplicação vai para além da alvenaria em edifícios, sendo utilizada em vias de comunicação, passeios, revestimentos ou muros divisórios de terrenos agrícolas - Figura 2.8, afastando-se assim, do continente onde se utilizava terra e estruturas de madeira em fachadas.

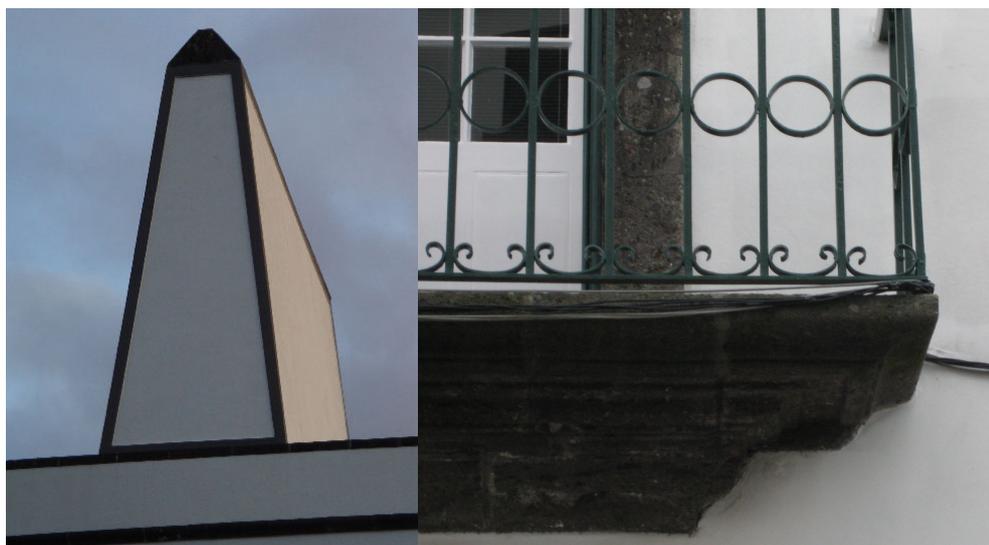
Figura 2.11 – Chaminé típica, varanda tradicional

As chaminés apresentam uma configuração de “mãos postas”, de grandes dimensões. Em casas mais nobres podem atingir os seis metros de altura. Esta estrutura apresenta-se, geralmente, dividida em partes iguais, em que uma tem a função de tiragem à cozinha e a outra como ventilação do “forno de lenha”, Figura 2.11. A designação de “forno de lenha” assume um carácter regional, sendo este assente sobre um maciço e a cavidade dispõe de uma abobada realizada em barro cru, com a abertura voltada para a câmara por cima da qual se desenvolve a chaminé. Em relação às varandas, estas são executadas em pedras inteiras, encastradas longitudinalmente nas ombreiras em toda a espessura da parede. Não apresentam um balanço superior a 45 cm, em consonância com o beiral, e o gradeamento é realizado em ferro fundido.

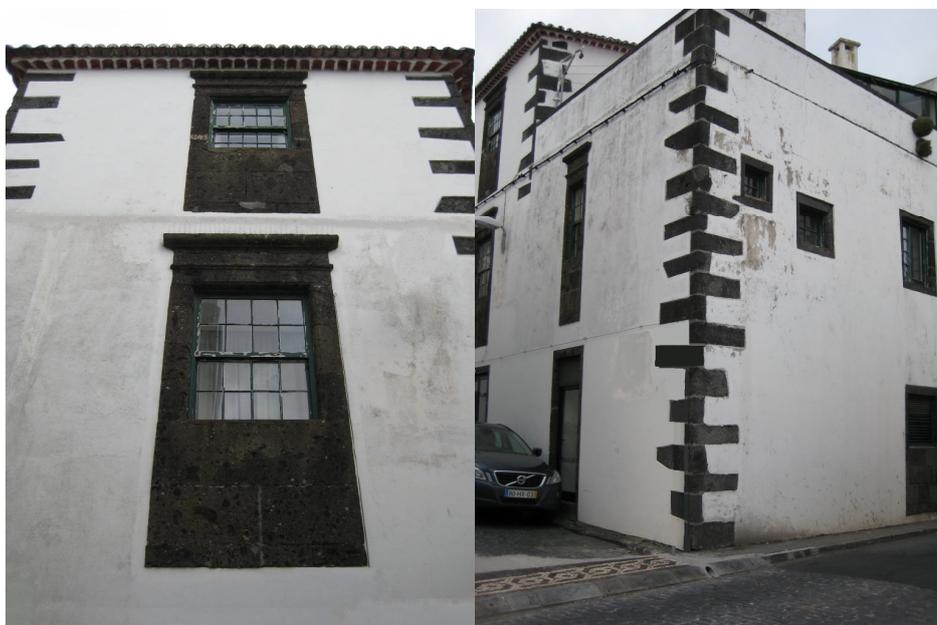
Figura 2.12 – “O Estilo Micaelense”

Abordando novamente as alvenarias de pedra, as fachadas são enquadradas por embasamentos, cunhais, pilastras e cornijas em cantaria de pedra muito bem aparelhada, bem como os vãos, que são frequentemente rematados na padieira por duplo lintel e cornija. A individualização da adaptação açoriana toma expressão própria não só devido ao contraste entre as cantarias salientes, de pedra vulcânica escura, com o fundo branco caiados das paredes das fachadas. Como também pela frequência com que são utilizadas as janelas com avental e a forma como se ligam os vãos entre si e aos outros elementos da fachada, através do prolongamento das ombreiras, dos aventais ou de outras faixas salientes. Outro factor de diferenciação deste estilo é a presença destes elementos em todo o tipo de construções urbanas, casas pequenas, solares, ermidas, enquanto no continente português reservam-se apenas a casas nobres.

Este estilo corresponde ao expoente da tendência para interpretar a arquitectónica insular em função da procura de maior peso e estabilidade dos seus elementos, que se formaliza na interligação dos elementos horizontais e verticais, na condução dos esforços da cobertura até aos robustos embasamentos. Contudo, existe uma certa dificuldade em delimitar o que se considera racionalidade construtiva, da estética clássica, do que representa uma adaptação anti-sísmica. A originalidade da fachada ao aliar aspectos estruturais e estéticos reforçam a segunda hipótese, de adaptação anti-sísmica.

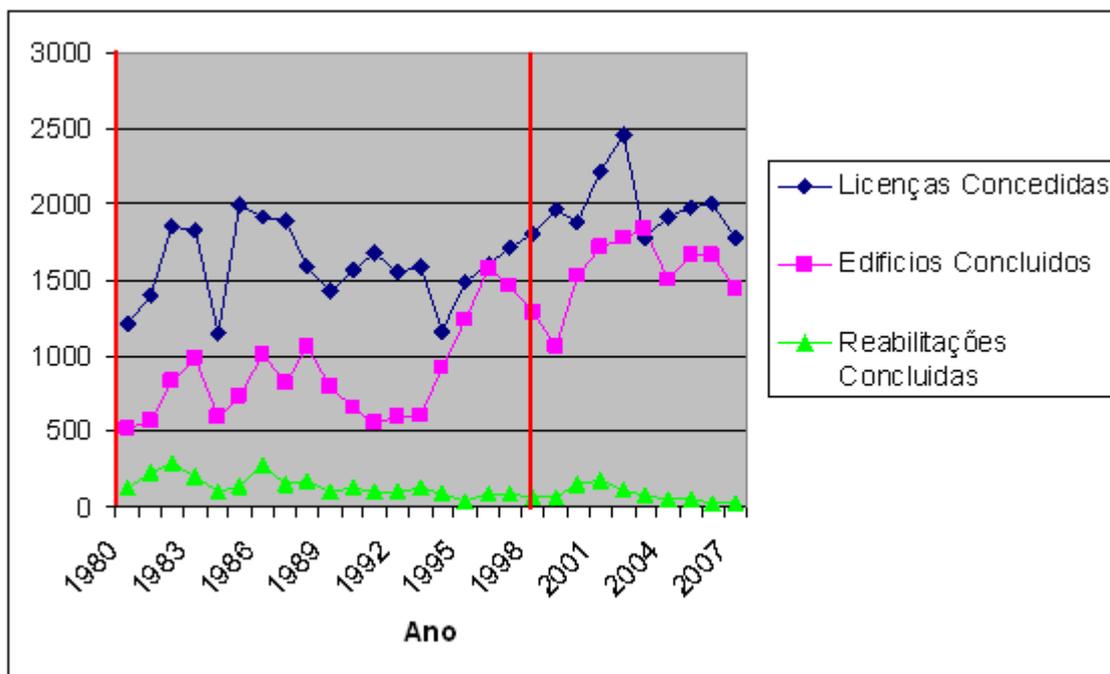
Figura 2.13 – Gráfico Licenças Concedidas, Edifícios Concluídos e Reabilitações Concluídas [23]

Da análise do gráfico anterior, conclui-se que o número de licenças concedidas sofre um ligeiro aumento após as crises sísmicas, mas não de uma forma imediata, o que leva a concluir que muitas obras foram iniciadas sem licença, como forma de acelerar o processo de reconstrução e minimizar as consequências para a população. Mais um indício de que esta é uma hipótese bastante válida é o

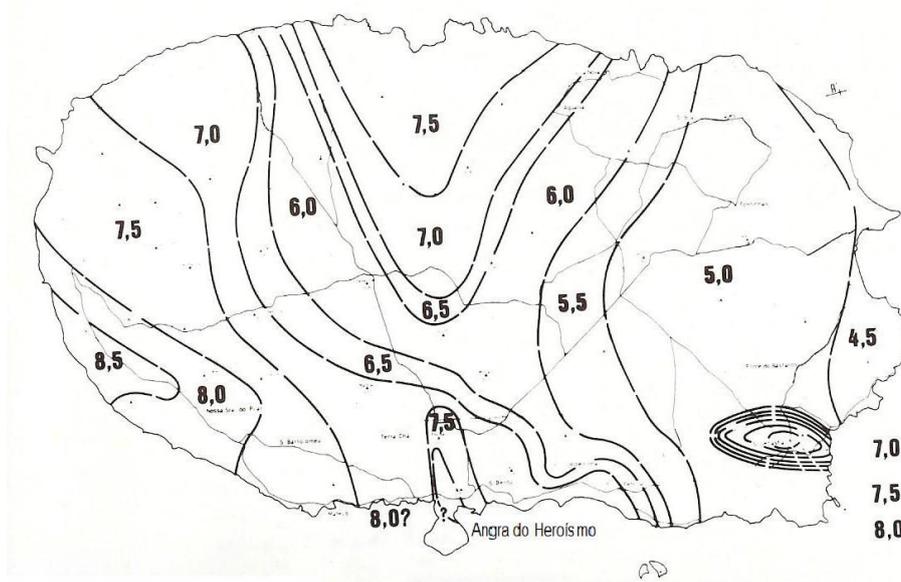
Figura 3.1 – Carta de isossistas do sismo da ilha Terceira [25]

O sismo da ilha Terceira foi registado por todo o Mundo, nomeadamente pela rede sismológica mundial, World Wide Seismological Station Network (WWSSW), no dia 1 de Janeiro de 1980 às 16h. 42m. 38,6s., com epicentro a 38° 39'N de latitude e 27° 68'W de longitude, a uma profundidade de 10km e a cerca de 25km a Sudoeste de Angra do Heroísmo [24], e com magnitude de 7,2 e intensidade de VIII-IX. A direcção do movimento do abalo principal tem também elevada importância para as estruturas, que neste caso apresentou preferencialmente a direcção Norte-Sul. Embora tenha afectado a cidade de Angra apenas com intensidade VIII, tal como é possível verificar na Figura 3.1. O restante arquipélago também sentiu o sismo, havendo também algumas destruições nas ilhas de São Jorge e da Graciosa, embora numa escala bastante reduzida quando comparada com a Terceira.

A localização dos epicentros das réplicas do sismo de 1980 mostra que este evento foi gerado por um acidente tectónico orientado Noroeste-Sudeste, que encurva para uma direcção mais superficial com a componente vertical. O mecanismo focal do sismo indica um desligamento esquerdo do plano nodal na referida direcção, convergindo segundo a direcção do Rift da Terceira.

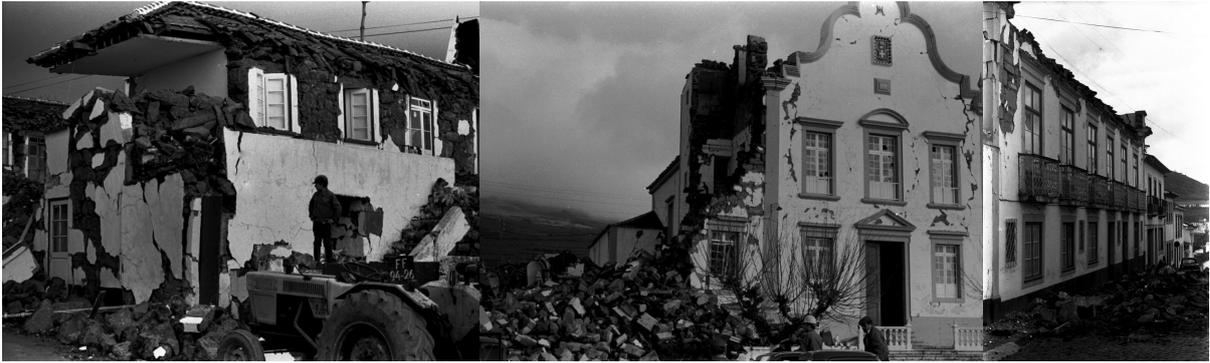
Figura 3.2 – Aspecto da cidade de Angra do Heroísmo após sismo [26]

O sismo de 1980 implicou a destruição irreversível de um legado histórico insubstituível, teve grandes efeitos práticos tanto no aspecto visual sobre o património construído, como no próprio funcionamento de toda a rede de infra-estruturas urbanas de Angra do Heroísmo, onde é necessário referir que cerca de 45% do parque habitacional foi fortemente atingido ou arruinado, houve obstrução praticamente global da rede rodoviária pelos escombros dos edifícios e conseqüente impossibilidade de funcionamento dos transportes, afectação generalizada da rede de distribuição de energia eléctrica e fortes perturbações nas redes de abastecimento de água e saneamento doméstico, Figura 3.2.

Após a visualização, embora pontual, do aspecto da destruição da cidade de Angra, percebe-se a dimensão da calamidade, cujo resultado expresso agora em números representa cerca de quinze mil edifícios atingidos, vinte e dois mil desalojados e sessenta mortos. Neste conjunto, falta referir os inúmeros edifícios públicos, monumentos, locais de culto, igrejas, conventos e palácios afectados.

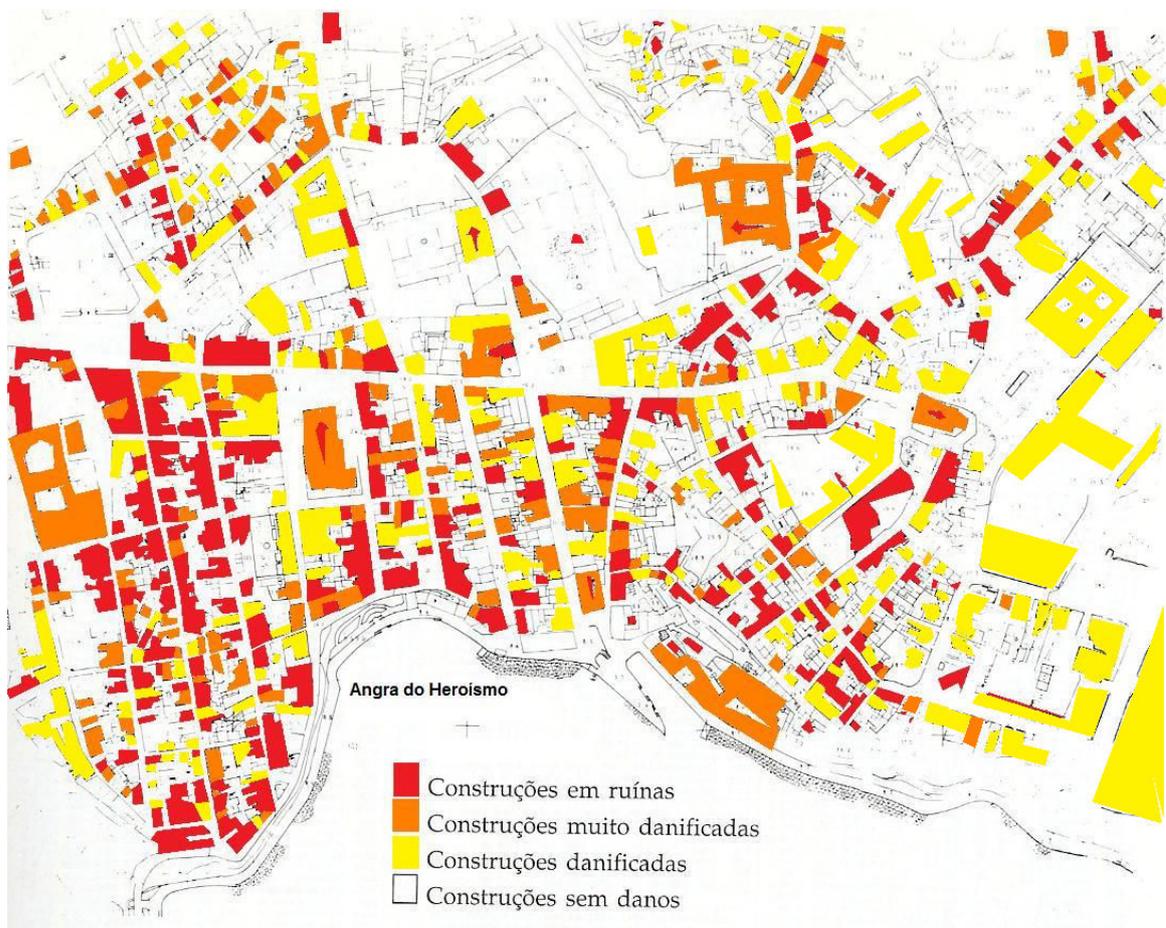
Figura 3.3 – Distribuição esquemática dos danos observados em Angra do Heroísmo, adaptado de [27]

Na Figura 3.3 é possível verificar o nível de destruição presente na cidade de Angra do Heroísmo, praticamente toda a cidade foi afectada pelo sismo de forma devastadora. Apenas como curiosidade, a Carta de Danos acima apresentada resulta da conjugação entre as duas cartas de danos efectuadas aquando do levantamento dos danos em 1980. Embora estas duas cartas não tenham diferenças apreciáveis, depreende-se que as alterações existentes entre estas resultem da atribuição de critérios distintos. Assim, a classificação atribuída pelo Gabinete de Apoio à Reconstrução (GAR) atribuída percentagens de aproveitamento, como forma de facilitar o processo de atribuição de empréstimos, associada a quatro níveis de danos, enquanto Alberto Soeiro recorria a uma escala menos fina, com três níveis de danos. Da análise da Figura 3.3 ressalta a variação espacial dos danos de acordo com as características morfológicas, quer do parque habitacional quer da geologia e topografia locais.

Como já foi referido, o presente trabalho pretende estudar a construção tradicional açoriana, pelo que não faria sentido estudar o comportamento dos edifícios de betão armado. A cor predominante na Figura 3.3 demonstra bem o nível de destruição presente. Muitos dos estragos verificados devem-se a erros na execução das construções, descuido e alguma falta de conservação. Por outro lado, a falta de reabilitação adequada conduz a problemas, que associados à longa história sísmica local, podem ter influenciado o comportamento das estruturas. Exemplos disso são os muitos edifícios que têm gravado marcas deixadas pelos sismos do passado.

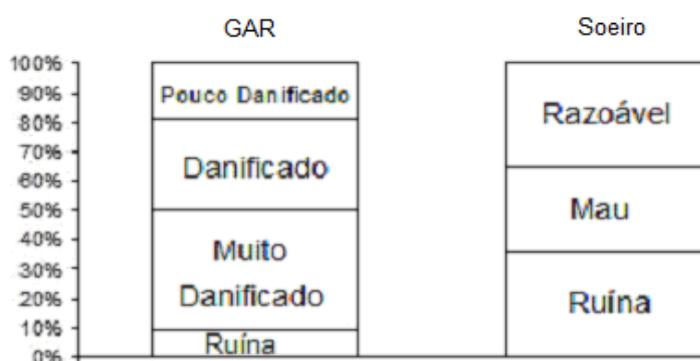
Figura 3.4 – Relação entre critérios de classificação dos danos [28]

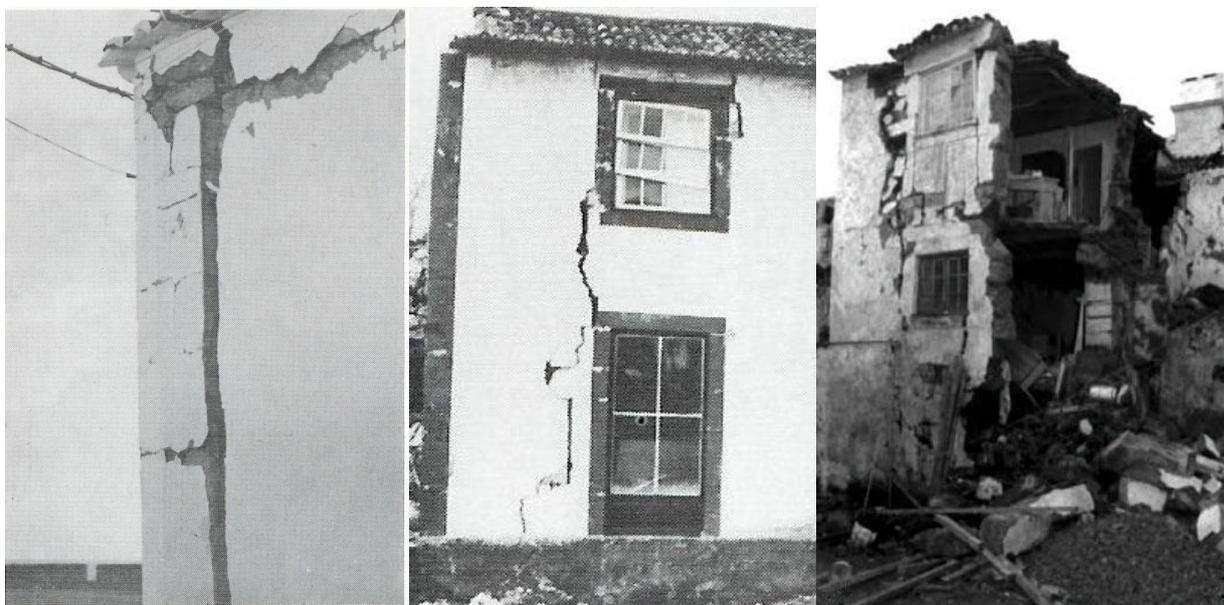
Os mecanismos de rotura verificados em paredes exteriores resultam, sobretudo, da rotação das fundações, da interacção entre as paredes estruturais e entre estas e a estrutura da cobertura, bem como em avarias nas zonas dos cunhais. A consolidação das estruturas de alvenaria como um todo é, sem dúvida, o elemento chave para um bom comportamento deste tipo de estruturas face aos sismos. Contudo verificou-se que as ligações entre diferentes panos apresentam deficiências graves, devido à demarcação da fendilhação nas zonas de descontinuidade de diferentes tipos de alvenarias. As alternâncias excessivas de textura e a constituição das paredes exteriores demonstraram algumas deficiências graves, motivando fissurações e deformações generalizadas, que provocaram o colapso dos cunhais. Para além destas características intrínsecas das paredes, a queda dos cunhais foi, também, motivada pela existência de um movimento relativamente grande no próprio plano das paredes, Figura 3.5. O comportamento das fundações foi fundamental para o desempenho das estruturas, pois contribuíram para o aumento dos assentamentos de apoio, da rotação das paredes e para o abatimento de muros de suporte.

Figura 3.5 – Destruição e separação de canto/cunhal [12] e [26]

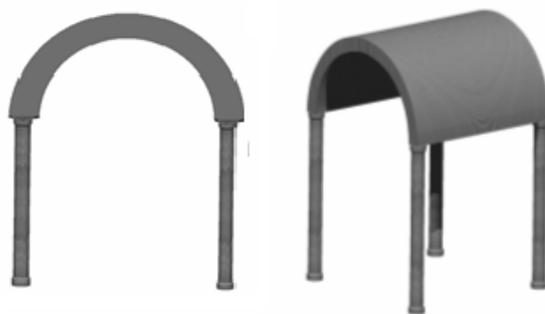
Figura 3.6 – Esquema de Abóbada Cilíndrica

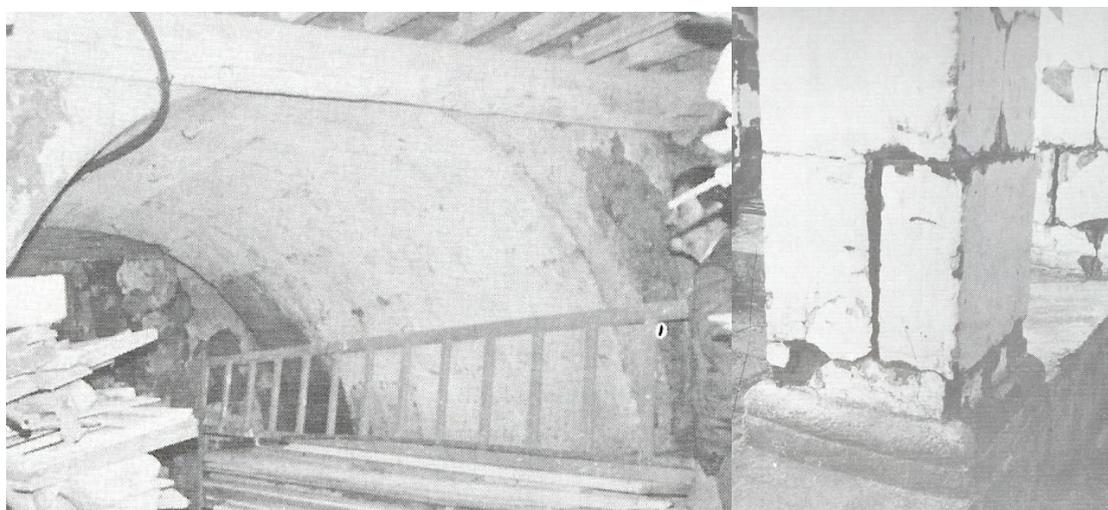
Figura 3.7 – Abóbada cilíndrica; Esmagamento de Pilar [12]

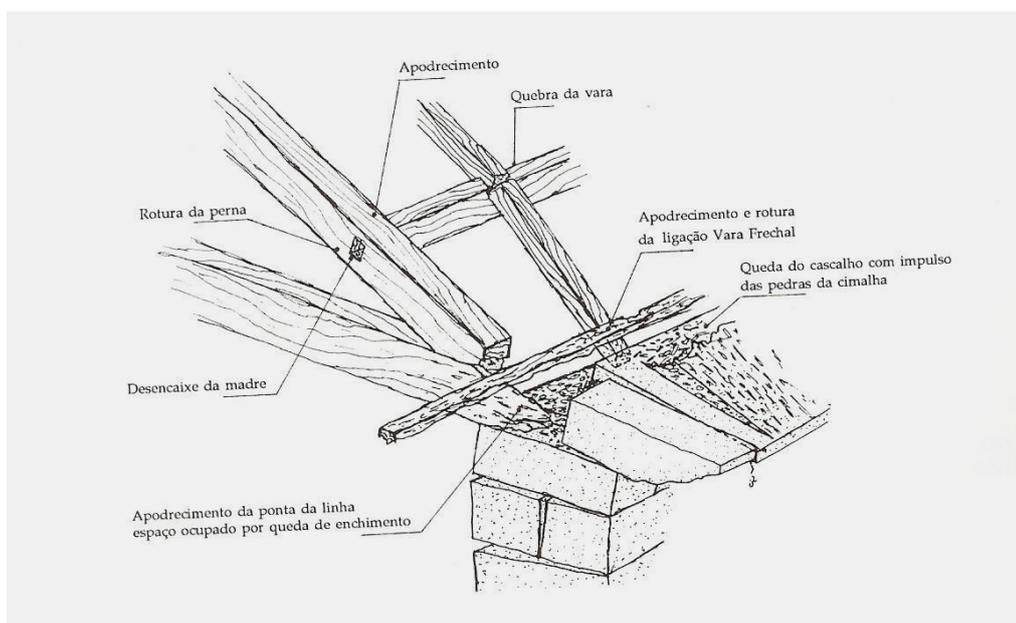
As estruturas em madeira são transversais em todos os tipos de construção e apresentaram, tal como já foi referido, um comportamento muito superior às restantes estruturas resistentes. A generalidade das coberturas apresentava estruturas realizadas em boa madeira, reunindo características de leveza e flexibilidade. A telha regional de canudo apresenta um peso considerável, o que contribui para um agravamento do comportamento da estrutura da cobertura. A movimentação das cimalthas resultou da interacção, na zona de apoios, entre a cobertura e o coroamento das paredes, provocando o colapso das coberturas por falta de apoio. Para além desta causa, a falta de apoio também se verificou devido à degradação de madeiras muito antigas, sobretudo nas zonas de entrega no frechal, conforme esquema da Figura 3.8. As restantes estruturas em madeira, tectos e pavimentos, sofreram patologias semelhantes às da cobertura, como o colapso das zonas de apoio ou deficiências na zona de entrega nas paredes. Contudo, verificou-se que os pavimentos não garantiram a função de travamento de todo o conjunto, de ligação entre as paredes exteriores, o que conduziu ao aumento dos impulsos horizontais sobre estas [29].

Figura 3.8 – Esquema das patologias em coberturas [12]

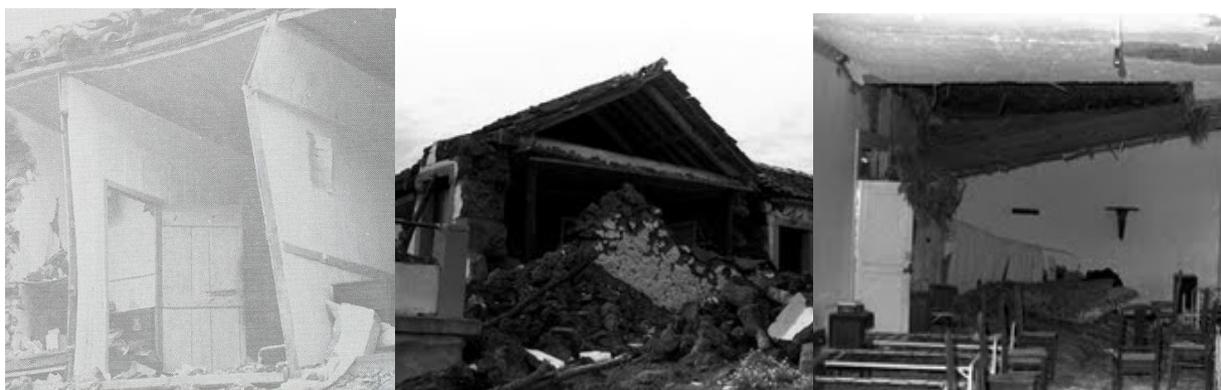
Figura 3.9 – Cobertura suportada por paredes divisórias de tabique; Cobertura com bom comportamento; Abatimento do tecto [26, 27]

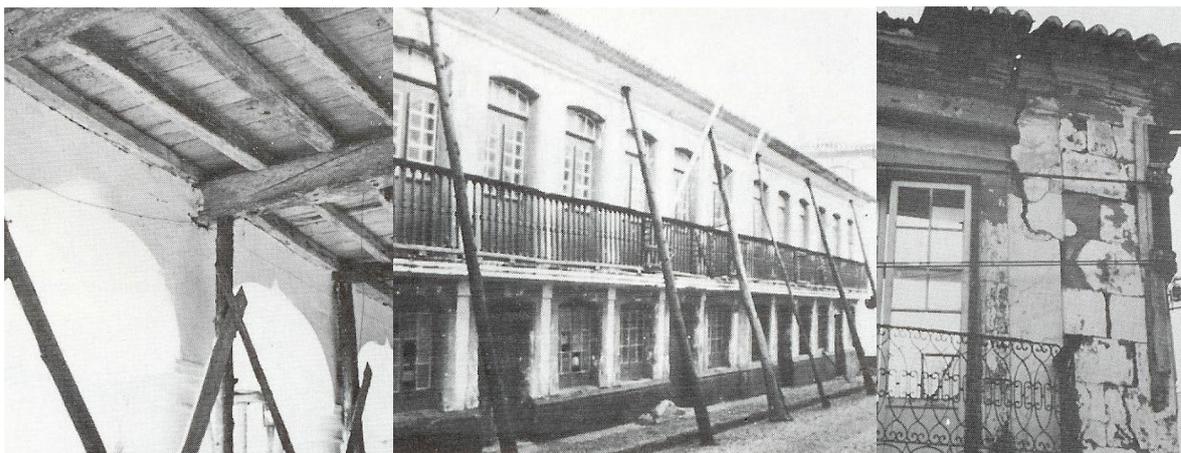
As acções de desobstrução e limpeza das vias de comunicação foram fundamentais para normalizar a circulação na cidade, permitindo que os moradores conseguissem aceder às suas habitações e recuperassem os bens pessoais não destruídos. Simultaneamente, procedia-se à vistoria dos edifícios de habitação com o objectivo de determinar as suas condições de habitabilidade e de avaliar os danos, descrevendo os trabalhos de protecção, resguardo, atirantamento e escoramento, Figura 3.11, demolição ou de reforço que deveriam ser realizados.

Figura 3.11 – Escoramento de pavimento e de fachada; Atirantamento de Cunhal [28] e [32]

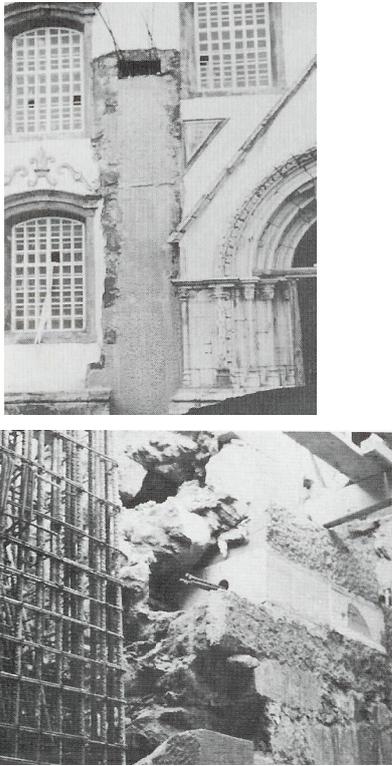
Elemento	Caracterização	Exemplo
<p data-bbox="252 712 335 741">Gerais</p>	<p data-bbox="395 510 928 947">A técnica mais utilizada foi a introdução de elementos verticais e horizontais de betão armado ou pré-esforçado, de modo a formar uma malha reticulada resistente de suporte e de contraventamento de toda a construção. A execução de estruturas porticadas em betão armado com paredes de alvenaria tradicional foi de utilização generalizada. A aplicação de pregagens também foi utilizada, mas em menor escala, dada a falta de garantias associadas à sua boa aplicação.</p>

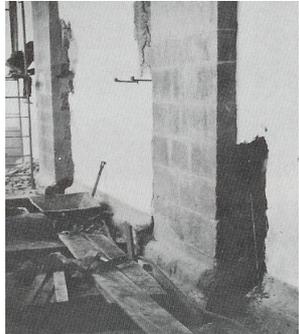
<p data-bbox="225 1536 360 1565">Fundações</p>	<p data-bbox="395 1167 928 1451">Os trabalhos de reforço das fundações são normalmente precedidos da recolha de informação por sondagens, através da abertura de poços junto das paredes, de forma a avaliar não só as características do terreno de fundação, como também do estado em que se encontra a infra-estrutura e a forma como foi executada.</p> <p data-bbox="395 1509 928 1906">Verificou-se a necessidade de proceder ao reforço das fundações das paredes, por estas não apresentarem profundidade e largura suficientes que garantam a degradação da carga e um funcionamento monolítico conjunto. Este processo foi realizado por troços sucessivos de aproximadamente 1 m de comprimento em que se “descalça” a fundação existente até à cota de projecto, seguindo-se o respectivo enchimento com betão ciclópico.</p>

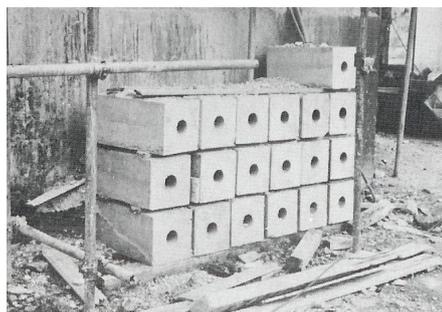
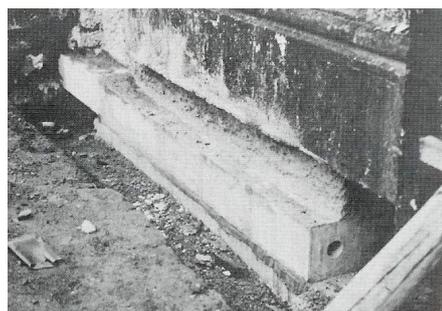
Em determinados casos foi necessário introduzir vigas de fundação, por justaposição de elementos prefabricados de betão ligeiramente armado, furados longitudinalmente, que após conclusão funciona com bainha de pré-esforço, e colados com resinas epoxy. Para aumentar a área das sapatas e contenção da fundação primitiva executaram-se anéis de betão armado, envolvendo a fundação original e solidário com esta.

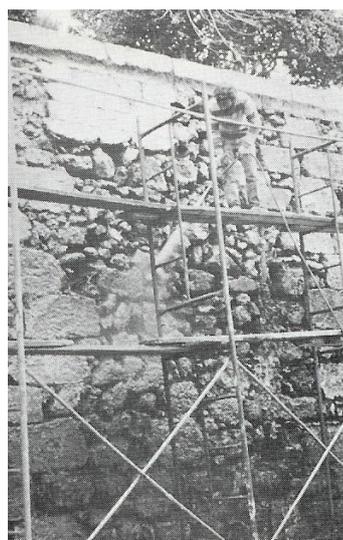
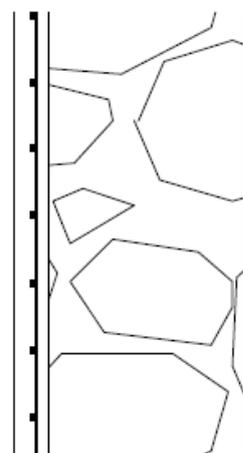
O primeiro trabalho realizado foi a remoção do reboco antigo, picagem e lavagem. Seguiu-se o reaperto com aplicação de argamassas hidráulicas e aditivos para evitar a retracção. Sempre que possível recorreu-se a máquinas de projectar para aumentar a eficácia no preenchimento dos vazios. Em situações em que era necessário aumentar a resistência da parede, aplicou-se reboco armado pelo exterior, como forma de englobar toda a estrutura da parede.

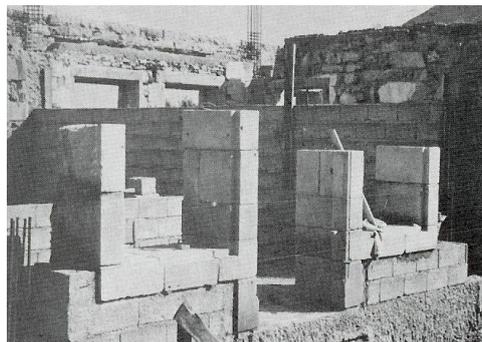
Em situações em que a parede se encontrava muito danificada era demolida e reconstruída, se possível com as mesmas pedras.

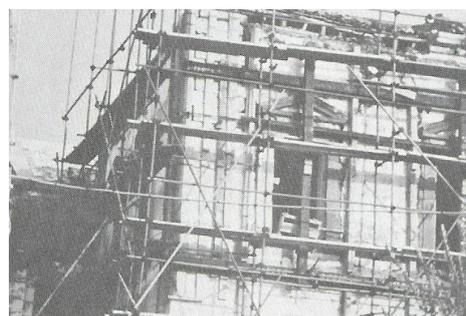
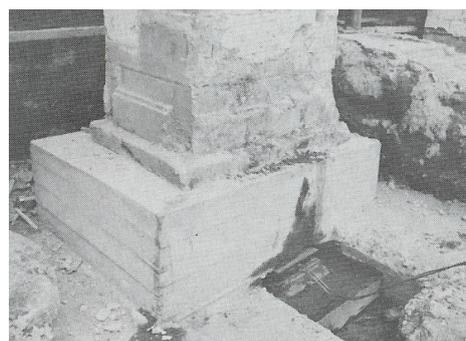
Em paredes e colunas desaprumadas com valor arquitectónico procedeu-se à sua contenção e escoramento, incluindo a protecção dos vãos. Libertando as paredes das suas ligações a pavimentos e coberturas, foi possível reaproximar as paredes da sua posição inicial.

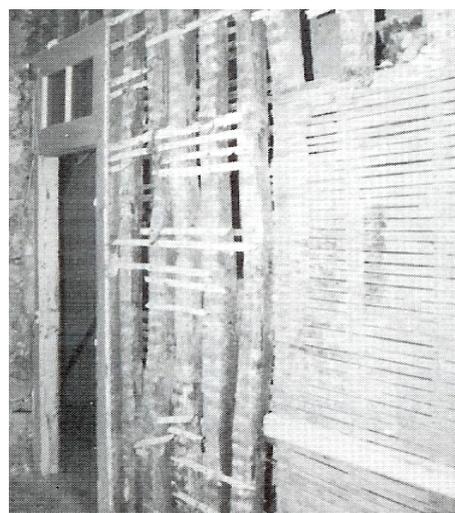
Substituição das paredes interiores de tabique por paredes de blocos pré-fabricados.

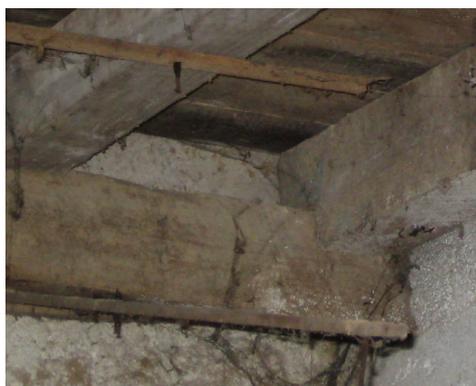
Para melhorar a estabilidade dos pavimentos realizou-se o reforço com elementos metálicos acompanhados pela reparação dos apoios das vigas.

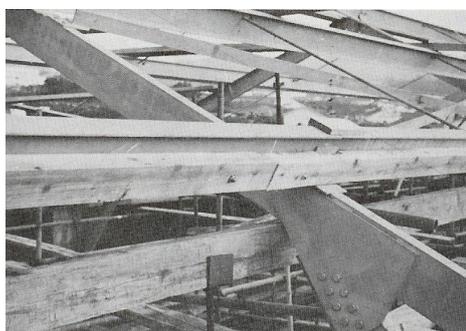
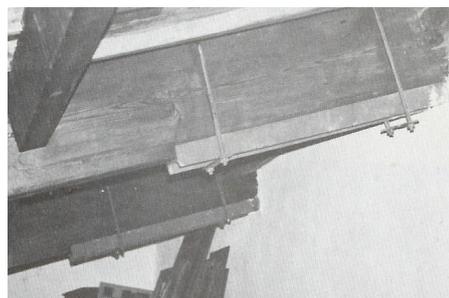
Aconselhou-se o emprego de lajes de betão armado para coberturas. Contudo para vãos de grandes dimensões, recorreu-se a estruturas mistas de madeira e aço. O recurso a um lintel de betão armado no coroamento de paredes foi usual como forma de absorver os impulsos horizontais transmitidos pela cobertura. Utilizaram-se braçadeiras em aço para melhorar as ligações entre peças estruturais.

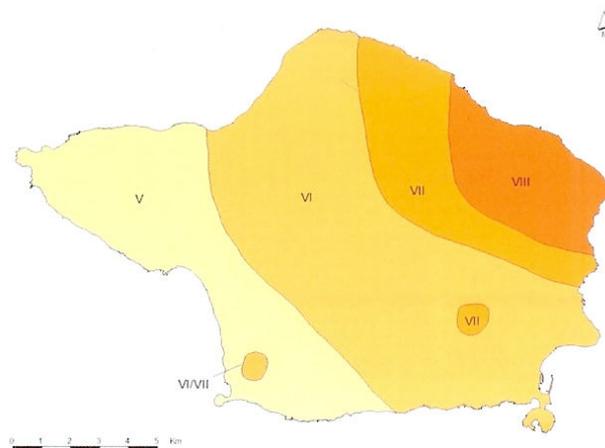
Figura 3.13 – Carta de isossistas do sismo das Ilhas Faial [33]

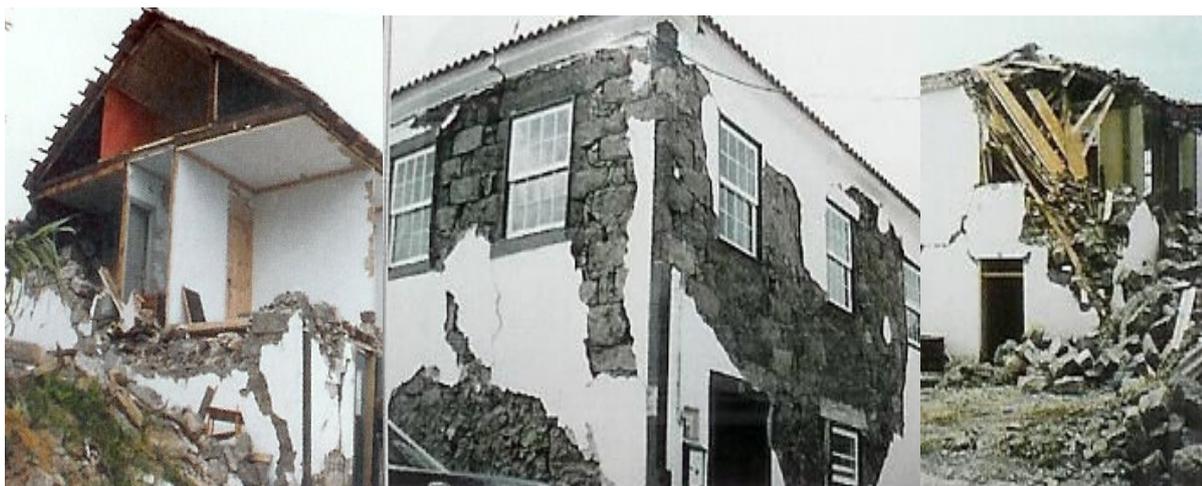
Figura 3.15 – Destacamento das paredes exteriores com parede interiores em madeira de suporte à cobertura; Queda de reboco exterior; Colapso da zona de canto [34, 38]

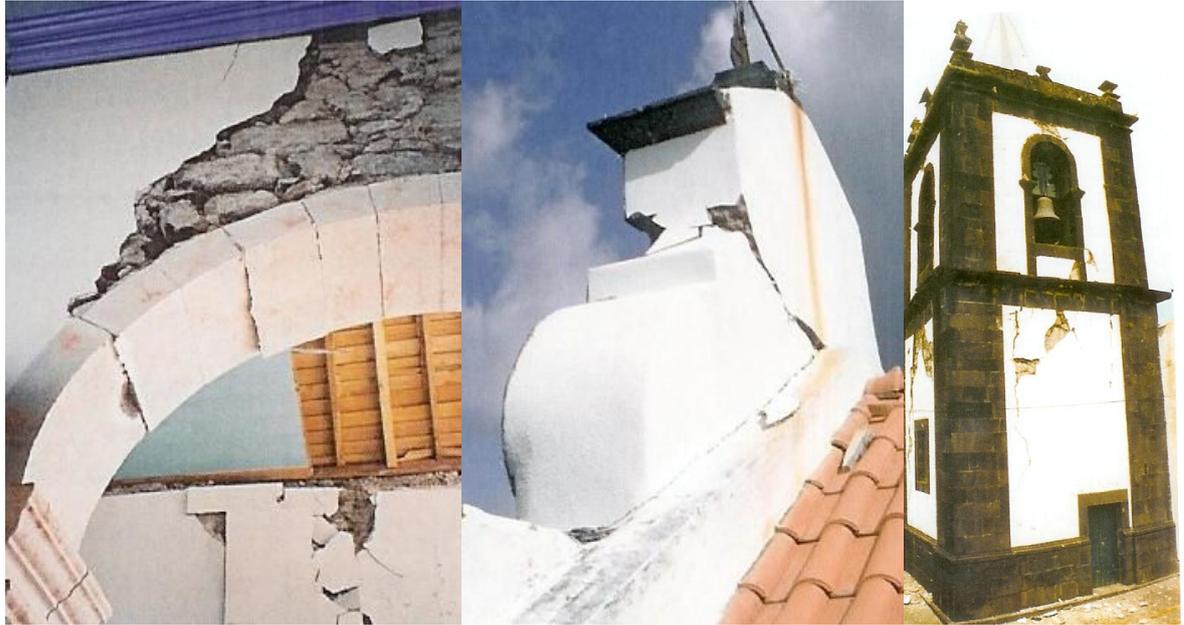
Relativamente a edifícios de carácter monumental, foi realizada uma análise sobre as patologias mais frequentes verificadas ao nível dos edifícios de índole religiosa. Neste sentido, importa referir os danos que se consideram praticamente exclusivos deste tipo de estruturas, como o movimento longitudinal ou transversal dos arcos nas igrejas com mais de uma nave, rotura das cúpulas na zona do altar, rotura dos frontões da fachada, abertura de fendas e deslocamentos consideráveis nas torres sineiras e a queda de elementos decorativos da fachada, que embora não tenham carácter estrutural conduziram ao colapso de algumas estruturas de cobertura, Figura 3.16.

Figura 3.16 – Danos ocorridos em arcos; Rotura do frontão da fachada; Danos em torre sineira [40, 42];

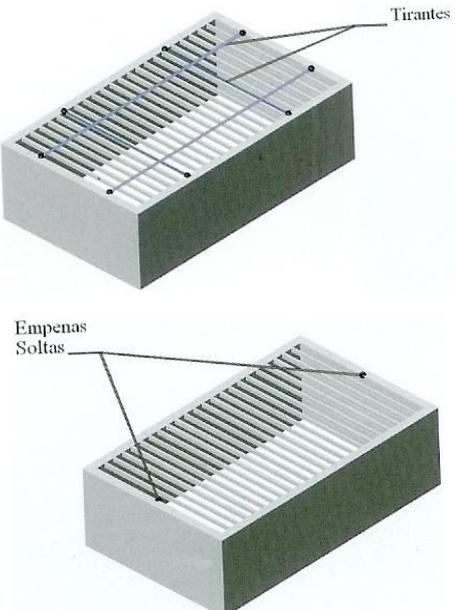
Solução	Caracterização	Exemplo
<p>Introdução de tirantes ao nível dos pisos</p>	<p>Permite ligar panos de parede de alvenaria opostos, sendo fundamentais para as empenas orientadas na direcção dos vigamentos de apoio ao soalho. Estes tirantes devem ser bem ancorados na cinta periférica de coroamento ou em elementos metálicos de distribuição no paramento exterior da parede.</p>

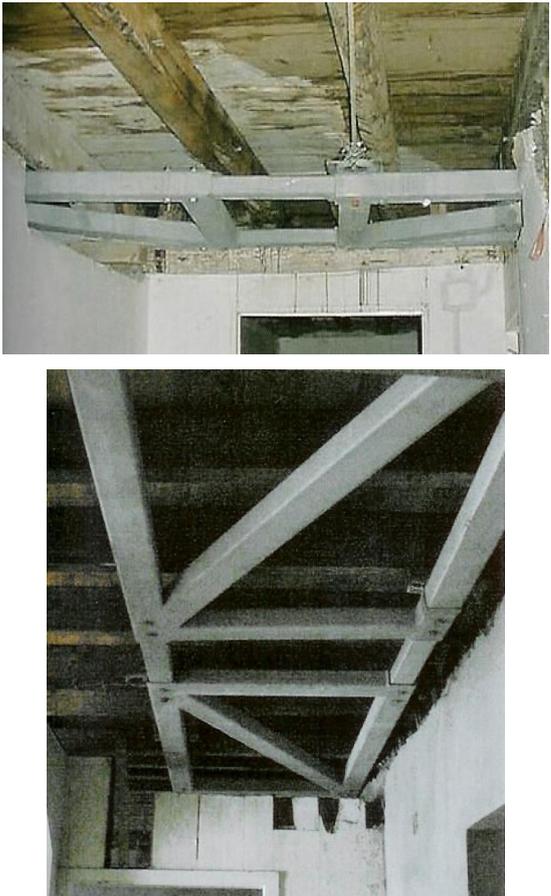
<p>Introdução de treliças metálicas ao nível do pavimento</p>	<p>Esta técnica permite não só a ligação de todas as paredes resistentes, como a consolidação e reforço da estrutura do pavimento.</p>

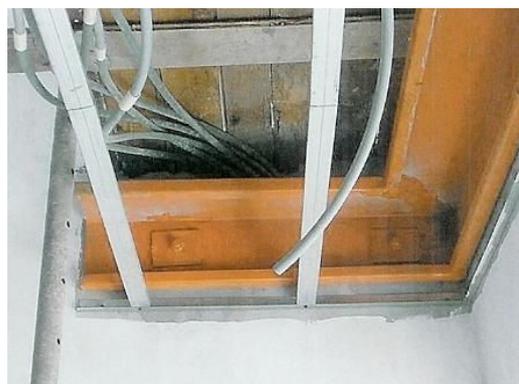
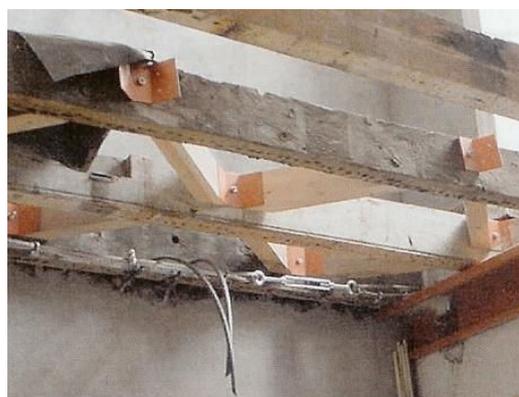
Reforço das ligações das paredes aos pavimentos e coberturas

Funcionamento da estrutura como conjunto, pode ser realizado com a utilização de cantoneiras que ligam os pisos às paredes, com a rigidificação dos pisos de madeira no seu plano, recurso a peças diagonais de madeira ligadas por chapas metálicas e com a colocação de peças metálicas a ligar as vigas de madeira às paredes. Estas peças metálicas devem ser devidamente protegidos contra a corrosão.

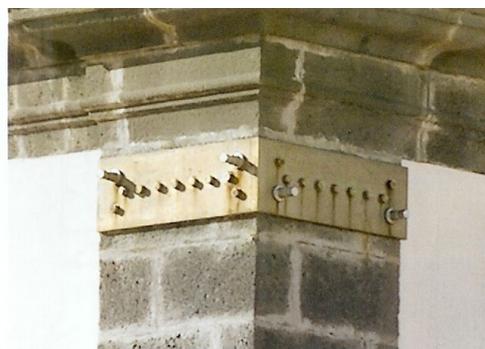
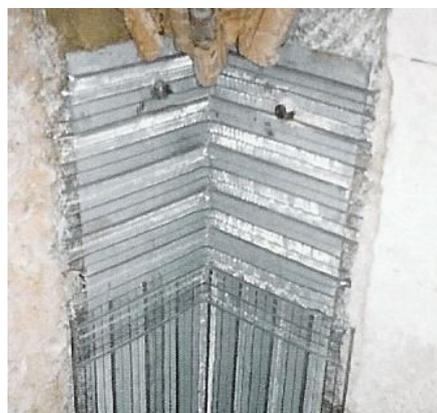
Reforço das intersecções entre paredes

Introdução de elementos metálicos, chapas, cantoneiras e varões roscados, para garantir o reforço das zonas de intersecção de paredes ortogonais.

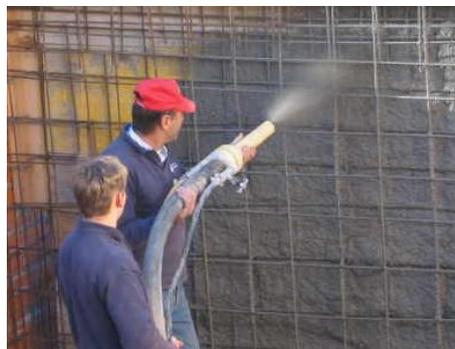
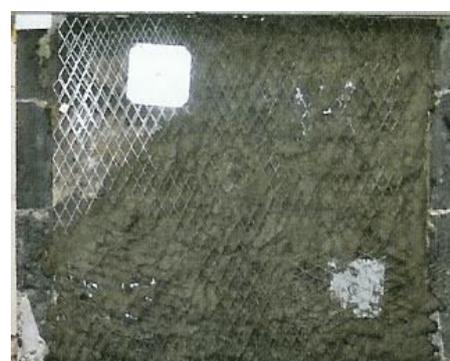
Reforço da alvenaria

Pode ser realizado com recurso a betão projectado armado ou por reboco armado. A primeira técnica é direccionada para zonas extensas, onde o betão é projectado sob pressão em continuo e a armadura utilizada é aço em varão. O reboco armado consiste na aplicação de redes de aço inox em ambas as faces da parede desde a fundação (40 cm), sendo estas ligadas por conectores metálicos. Implica a limpeza das juntas e o seu refechamento. O reboco deve ter pelo menos 3 cm de espessura. Nas zonas em que seja necessário realizar emendas, estes devem garantir um mínimo de 15 cm de sobreposição. Estas técnicas têm o inconveniente de não serem aplicáveis em zonas de alvenaria à vista.

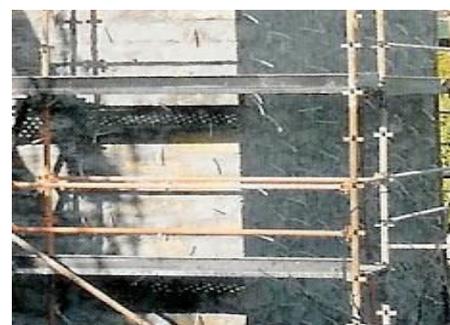
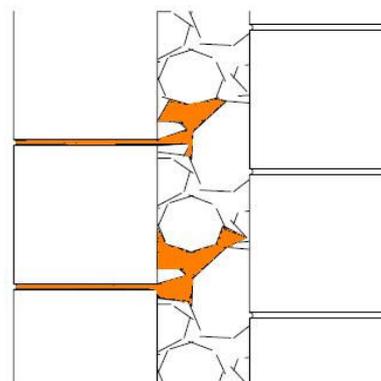
Caldas de injeção

Injecção de resinas epoxídicas ou de caldas de cimento paredes de alvenaria de pano duplo e triplo para preencher os vazios internos e homogeneizar o material do núcleo. Esta técnica de injeção é sempre uma incógnita, devido à dificuldade em quantificar os vazios existentes “à priori”.

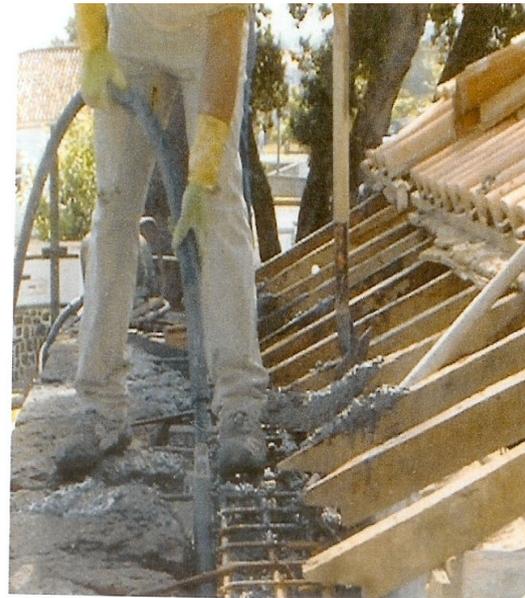
Cinta de solidarização ao nível do coroamento das paredes

Execução de uma cinta de betão armado no coroamento das paredes exteriores, devidamente ligada à parede e à estrutura de madeira da cobertura. Em alternativa, nas construções de melhor qualidade e de apenas um piso pode-se optar pela duplicação da malha incorporada no reboco armado.
