# **EVOLUÇÃO DAS SOLUÇÕES DE REABILITAÇÃO RECENTE NOS AÇORES MOTIVADA PELA ACTIVIDADE SÍSMICA**

Dissertação submetida para satisfação parcial dos requisitos do grau de  
**Mestre em Engenharia Civil — Especialização em Construções**

JANEIRO DE 2010

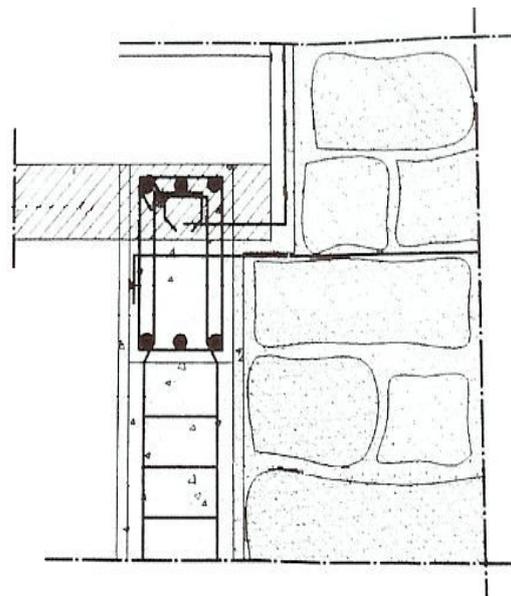
Montantes de solidarização

Surgem nas zonas de reconstrução integral das paredes, devem ser colocados nos cantos dos edifícios sempre que se execute laje em betão armado.

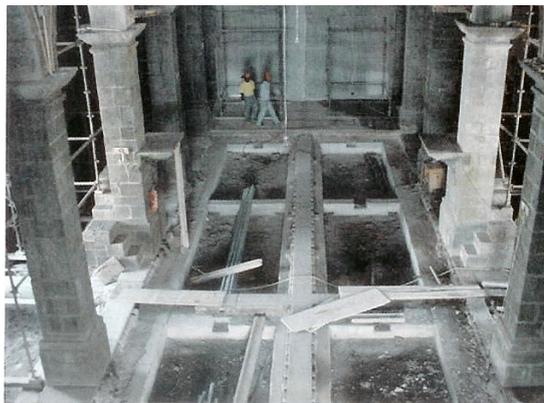
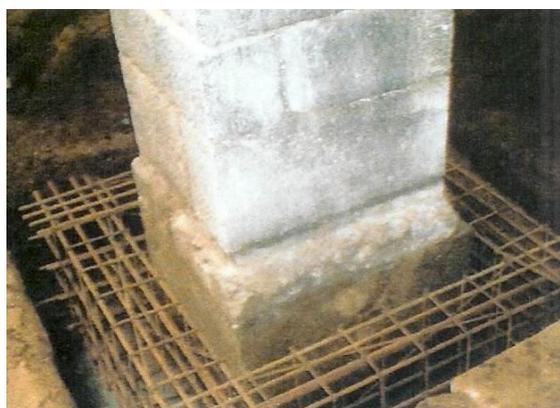
Fundações

Consolidação do solo de fundação; aumento da largura e do monolitismo das fundações; aumento da capacidade resistente através da utilização de elementos auxiliares de suporte como micro-estacas ou estacas.

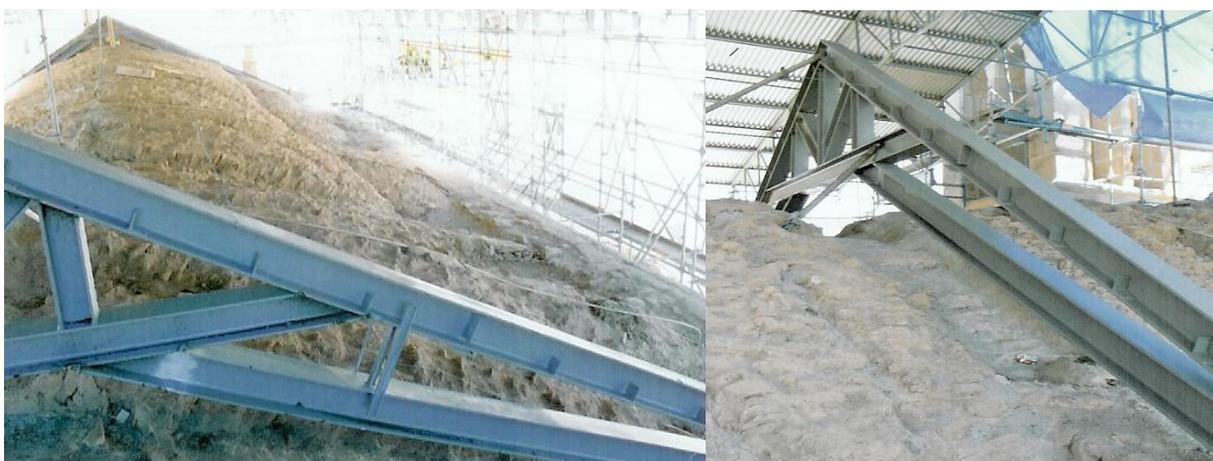
Em edifícios monumentais a introdução de algumas técnicas de reabilitação estão condicionadas por envolver problemas estéticos e arquitectónicos que descaracterizam o edifício. Assim, cada conflito tem de ser equacionado e estudado de forma única e pontual, um exemplo disto é a Figura 3.17 onde é possível verificar a realização de um tirante na própria asna de cobertura.

Figura 3.17 – Cobertura de uma igreja, tirante realizado através da asna [43]

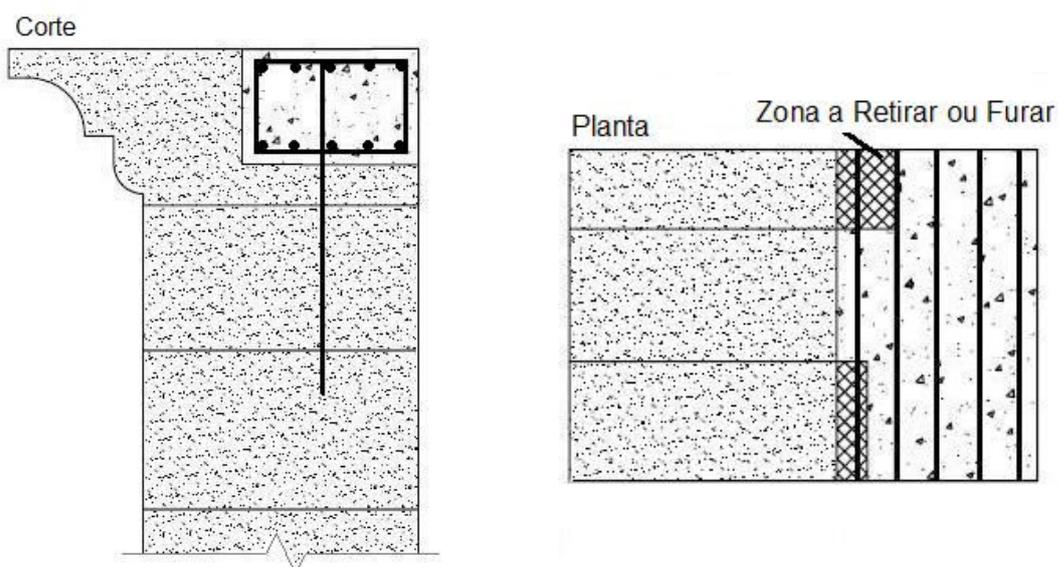
A cobertura foi realizada em estrutura metálica, com perfis HEB160 e com uma solução integrada da “Onduline”, painéis tipo *sandwich* e sub-telha asfáltica, com recobrimento em telha regional de canudo, apenas com funções estéticas. A solução adoptada para a cinta de coroamento, de secção  $40 \times 30 \text{ cm}^2$ , inclui 5 varões de 12mm, com estribos de 8mm espaçados de 0.20m, esta solução embora pareça de execução bastante simples apresenta alguns inconvenientes, devido à existência de uma cornija na parede da fachada. As pedras que constituem a cornija apresentam desenvolvimentos diferentes para o interior o que muitas vezes obriga ao corte ou à furação da pedra, para um melhor envolvimento e segurança da cornija, Figura 4.2.

Figura 4.2 – Cinta de coroamento e vista em corte e planta da parede na zona da cornija

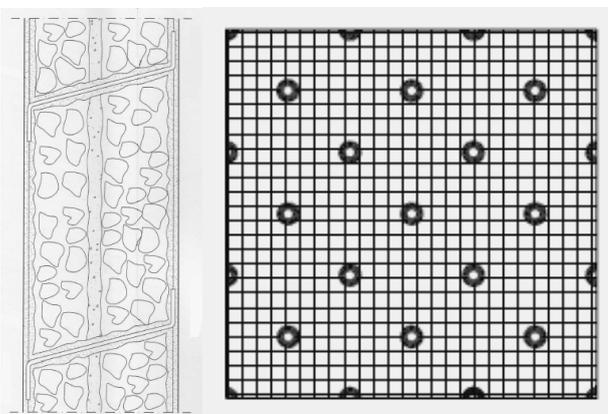
1. picagem do reboco de barro e limpeza das juntas removendo a argamassa na profundidade possível com recurso a jacto de água;
2. a ligação entre as duas faces da parede foi realizada com varões de aço de 10mm, protegidos com “zarcão” contra a oxidação. Estes elementos metálicos transversais ao plano da parede foram espaçados de 1m na vertical e na horizontal, em quincôncio. Colocação de tubos plásticos junto aos ligadores para posterior selagem com calda de cimento, Figura 4.3;

Figura 4.3 – Corte esquemático da parede com reboco armado e esquema de ligadores em quincôncio

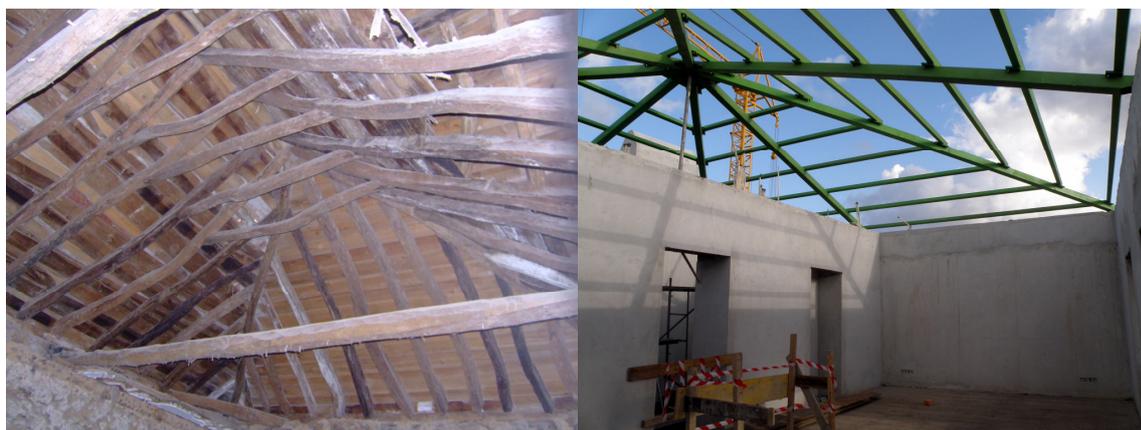
Assim, a solução estrutural adoptada recorre também a uma estrutura de cobertura metálica constituída por vigas principais SHS 120x6.3 e madres SHS 70x5 espaçadas de 1m para apoio das telhas, Figura 4.5. O reforço das paredes de alvenaria resistente apresenta uma solução idêntica à do projecto anterior, reboco armado nas duas faces, embora neste caso tenha sido utilizada uma rede de aço inox com ligadores em quincôncio de 16mm, protegidos com primário e esmalte epoxídico, Figura 4.6. e cintagem das paredes exteriores com viga em betão armado.

Figura 4.5 – Estrutura de cobertura “antiga” e nova metálica

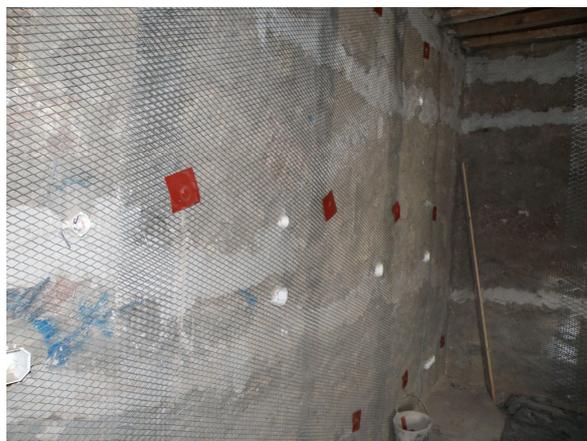
Figura 4.6 – Reboco Armado com ligadores de chapa em quincôncio

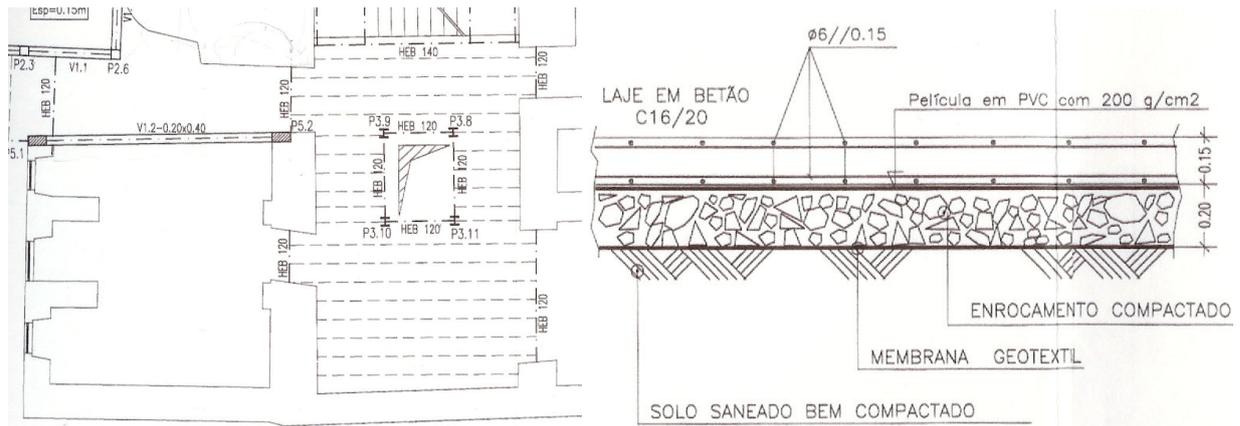
O aspecto mais importante da obra reside na solução executada no pavimento do 1º andar em que foram utilizadas duas técnicas de forma a aproveitar o mais possível o existente. Neste sentido, parte do pavimento que era laje de betão foi reforçada com uma lâmina de 5cm de betão armado com malha de 10mm e a parte do pavimento de soalho apoiado em barrotes de madeira foi substituído por perfis metálicos HEB100, afastados de 0,40m, que descarregam nas paredes resistentes existentes, onde apoia o novo soalho do tipo “Viroc”. A laje térrea foi executada sobre uma película de PVC de 200g/m<sup>2</sup>, por uma laje de betão armado com uma armadura dupla com varões de 6mm espaçados 0,15m, com uma espessura mínima de 15cm, Figura 4.7.

Figura 4.7 – Planta Estrutural do tecto do piso 0 e corte da laje térrea

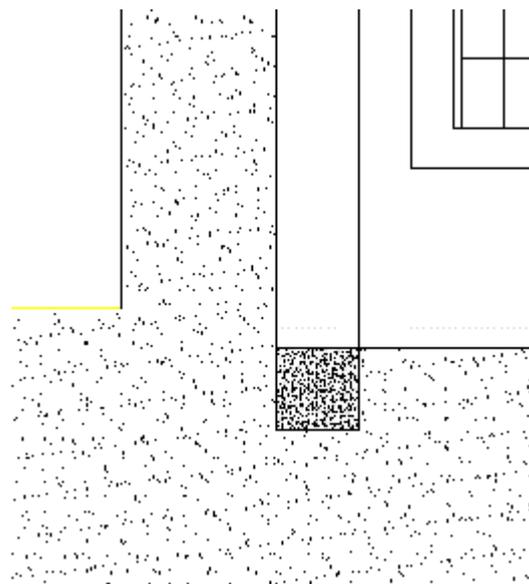
A vala de fundação consiste numa técnica pouco intrusiva de reforçar as fundações, que nos edifícios de construção tradicional são inexistentes ou de pequena dimensão. Assim, esta técnica resulta da escavação de uma vala pelo interior das paredes exteriores, que depois da colocação da rede do reboco armado até à base da vala, é preenchida com betão, Figura 4.9. Nesta obra, a vala apresenta uma dimensão de 40x40cm<sup>2</sup>, embora em alguns locais de difícil execução a sua dimensão tenha sido reduzida.

Figura 4.9 – Corte da vala de fundação

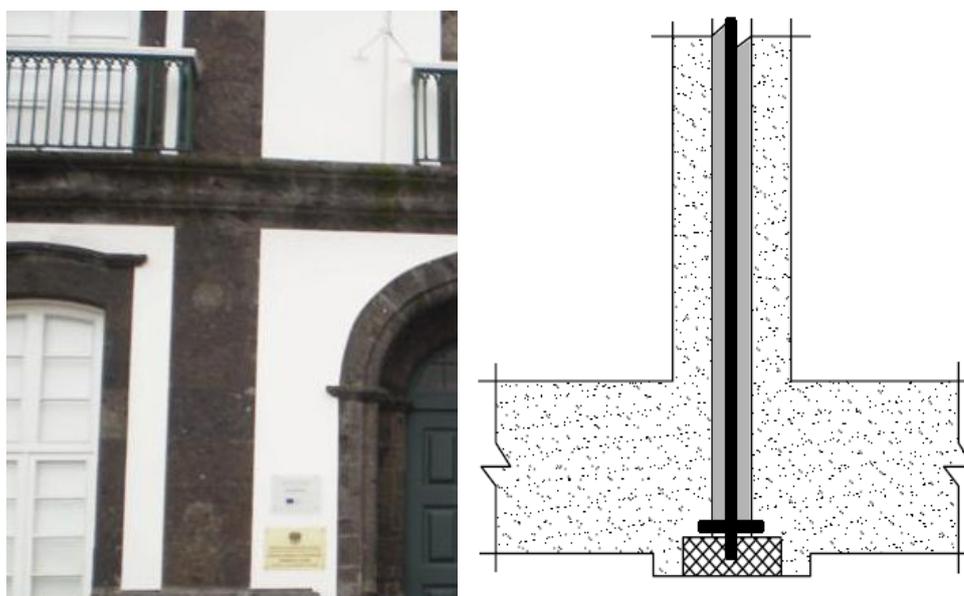
A solução que demonstra melhor o nível de preocupações presentes neste projecto resulta na realização de pregagens das paredes ortogonais na zona de cunhal. Esta técnica consiste na colocação pelo interior das paredes de uns varões de aço que permitem uma maior consolidação dos cunhais, com a fixação das pedras de paredes distintas. Esta tarefa foi realizada com grandes preocupações estéticas, uma vez que as cantarias foram furadas e novamente preenchidas, não alterando o seu aspecto exterior, Figura 4.10. Os pavimentos dos pisos superiores foram realizadas com lajes colaborantes, com altura máxima de 12cm, como forma de aliviar o seu peso para a restante estrutura.

Figura 4.10 – Esquema das pregagens nas paredes ortogonais e aspecto exterior da fachada nas zonas de furação

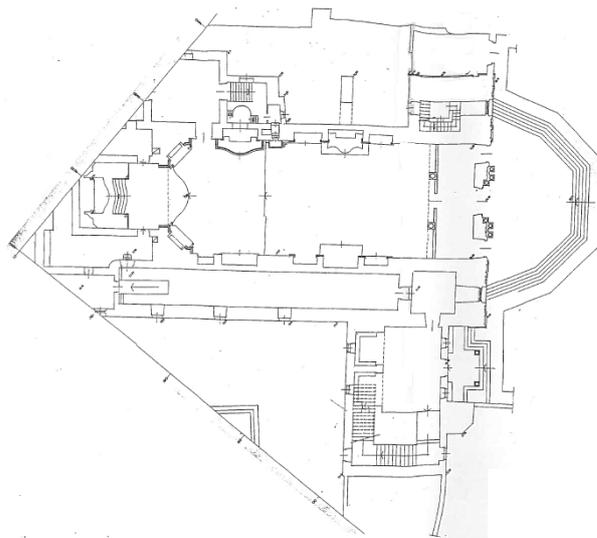
“Igreja de nave única, que se desenvolve ao longo do eixo longitudinal, sem transepto marcado, com uma espécie de vestíbulo interior formado por duas colunas revestidas de madeira entalhada, que suportam o coro, e por dupla divisória lateral, baixa e azulejada, antecedendo o acesso à nave, comunicando o coro com o corredor superior, ao longo da nave, e com a torre sineira”, Figura 4.12.

Figura 4.12 – Planta Igreja do Colégio

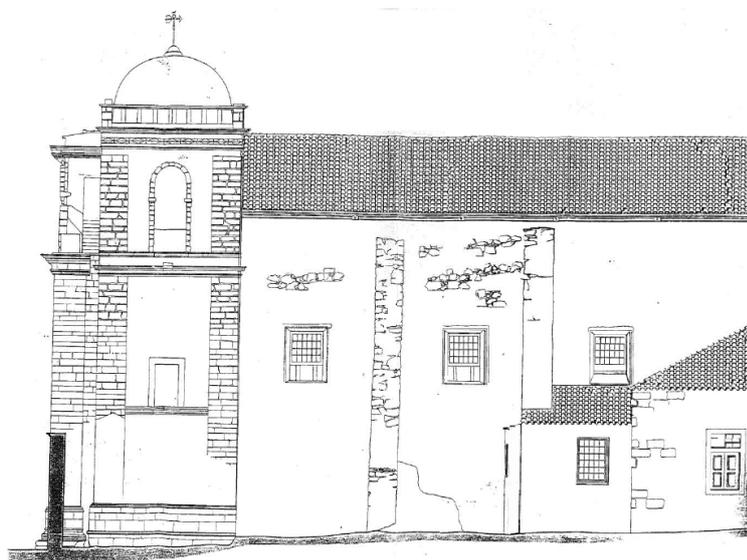
Dos aspectos estruturais, importa referir a solução para a cobertura da nave central que é originalmente constituída por uma abobada de berço de alvenaria de pedra miúda, embora tenha sido sobreposta uma estrutura em madeira com revestimento a telha regional. A empena nascente de grande desenvolvimento, cerca de 17m, apresenta de um reforço composto pela única torre sineira e por dois contrafortes, que no seu conjunto, equilibram os impulsos transmitidos pela cobertura às paredes, Figura 4.13.

Figura 4.13 – Alçado nascente evidenciando os contrafortes

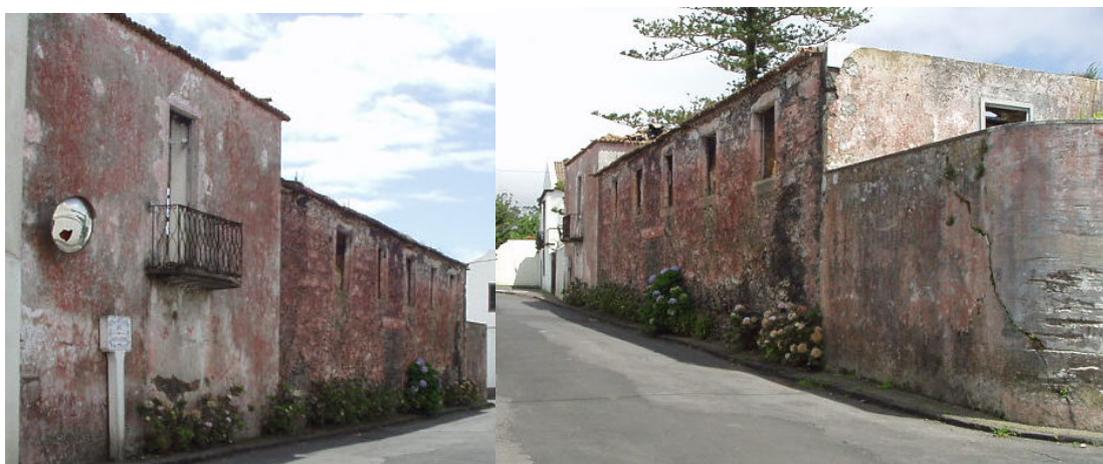
O projecto inicial desta moradia tinha como objectivo reabilitar uma estrutura existente onde se pretendia apenas alterar o interior, que está totalmente devoluto, e manter todo o aspecto exterior do edifício antigo. Contudo, ao efectuar uma análise mais pormenorizada das condições da alvenaria e de avaliar a viabilidade económica do projecto, seria mais seguro e mais vantajoso demolir e construir de novo, com o aproveitamento das cantarias exteriores, Figura 4.16.

Figura 4.16 – Aspecto da moradia antes da obra

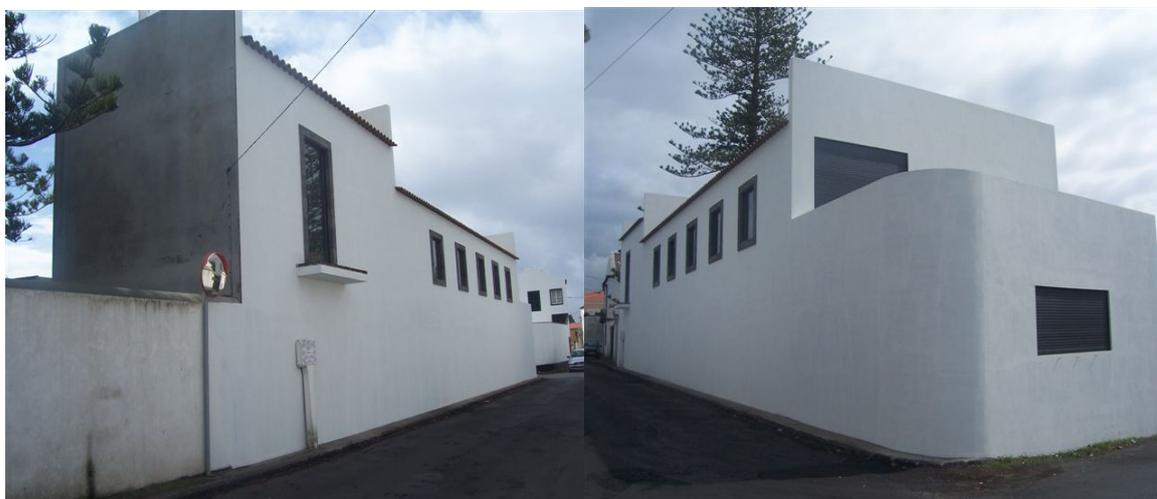
Embora esta obra não tenha sido uma obra de reabilitação, a verdade é que a ideia de preservar o existente, não descaracterizando o seu aspecto, está bem presente, Figura 4.17. Inclusivamente, a cantaria exterior foi retirada, limpa e recolocada na nova fachada. Este tipo de obra está cada vez a ser mais utilizada, pois garante níveis de eficiência energética e de conforto higrotérmico e acústico elevados, próprios de uma construção nova e que dificilmente são atingidos por uma obra reabilitação. Dada a importância destes aspectos na construção presentemente, serão abordados com maior profundidade posteriormente. Nesta obra não serão estudadas as soluções construtivas da obra, pois não se trata de uma obra de reabilitação, mas sim de uma construção nova porticada em betão armado.

Figura 4.17 – Moradia após obra
