TIPIFICAÇÃO DE SOLUÇÕES DE REABILITAÇÃO DE PAVIMENTOS ESTRUTURAIS EM MADEIRA EM EDIFÍCIOS ANTIGOS

Relatório de Projecto submetido para satisfação parcial dos requisitos do grau de
MESTRE EM ENGENHARIA CIVIL — ESPECIALIZAÇÃO EM CONSTRUÇÕES CIVIS

MESTRADO INTEGRADO EM ENGENHARIA CIVIL 2008/2009

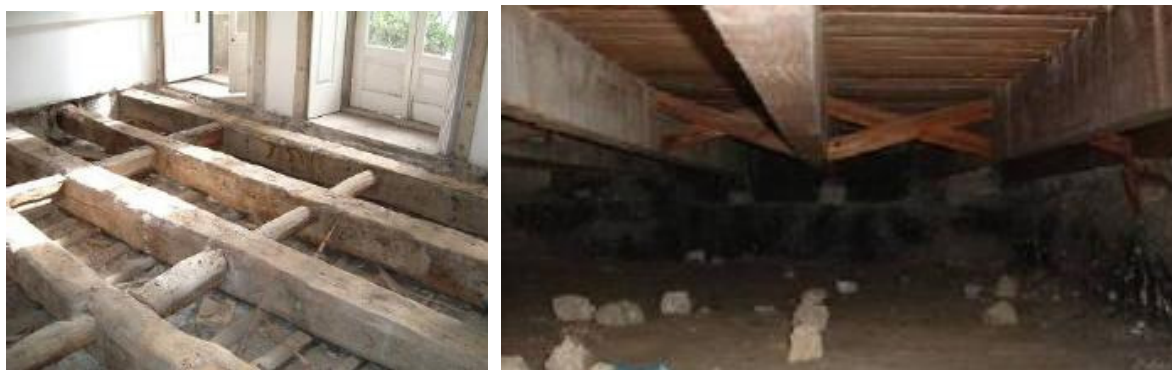
Fig. 2.1 – À esquerda, vigamento efectuado por troncos flaqueados (Ilharco et al.;2006) e à direita vigamentos em quina viva (Costa et al.;2007).

Nos edifícios mais antigos, normalmente anteriores ao início do século XX, os vigamentos eram realizados com “paus rolados”, designação frequentemente atribuída aos troncos de madeira. Por vezes, estes eram flaqueados nas duas faces por causa da colocação dos soalhos e dos tectos, embora frequentemente apareçam vigas flaqueadas nas quatro faces, principalmente junto às fachadas dos edifícios (Teixeira;2004).

A utilização de vigas com quina viva é a mais comum, embora por economia sejam muitas vezes utilizadas vigas de madeira de meia-quadra. Estes elementos estruturais costumam ter comprimentos entre os 4 e os 7 metros, dado que não era apropriado usar elementos maiores para estruturas de pavimentos, por razões estruturais (pelo facto de não haver a realização de cálculos para os pavimentos, principalmente).

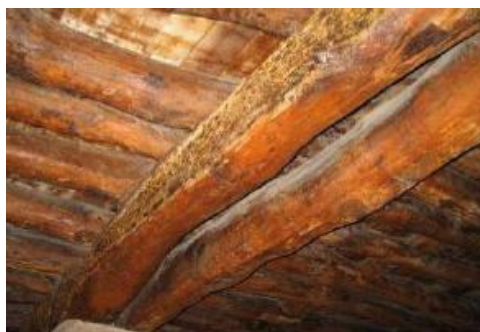
Fig. 2.2 – Colocação de vigas transversais para diminuição de vão, Casa do Infante, Porto (Dias;2008).

Quando o vão dos pavimentos aumentava significativamente, era usual a colocação no sentido perpendicular de vigas sob o vigamento existente. A partir do século XIX, nos vãos superiores a 7 metros são utilizadas vigas metálicas para reforço desses mesmos pavimentos, ou então como alternativa aos vigamentos de madeira (Feio;2005). A introdução destas vigas a meio vão permite a absorção, por parte destas, de grande parte das cargas. Este facto faz com que deva haver um cuidado com o apoio destas vigas (através de pilares de pedra ou metálicos) e com as padieiras de portas e janelas, que não têm muitas vezes capacidade resistente suficiente para receber essa acção concentrada no apoio.

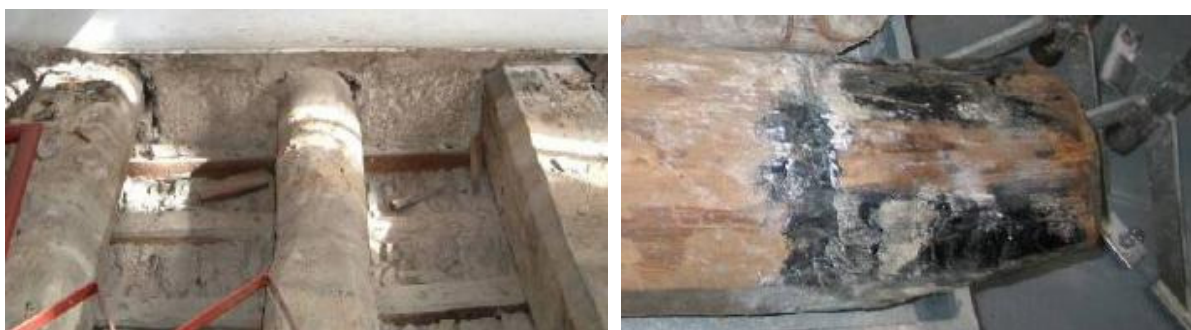
Fig. 2.3 – Apoio de vigas com topo alternado (à esquerda, Ilharco et al.;2006) e entregas com tratamento preservador (à direita, Costa et al.;2007).

Dado a variação de diâmetro das vigas entre extremidades, ou seja, como uma das extremidades tem sempre maior secção que a outra, é usual apoiá-las alternadamente, isto é, uma secção maior junto de uma secção menor.

Segundo (Teixeira;2004), era usual apoiar-se as vigas em toda a largura da parede, sendo que, na maioria dos casos, se verificava que esse apoio se reduzia a 2/3 da espessura da mesma. Este facto está relacionado com a exposição das extremidades das vigas às intempéries, que poderia acarretar graves problemas funcionais. Assim, para evitar este problema, é comum encontrar, em edifícios antigos, topos de vigas nas quais foi aplicado um tratamento para evitar o apodrecimento das mesmas (normalmente à base de tinta de óleo, alcatrão, zarcão ou placas de cortiça).

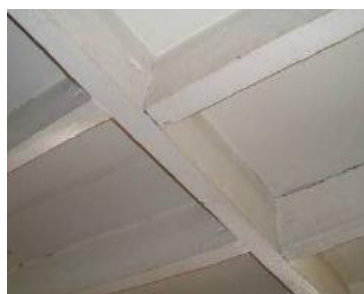
Fig. 2.5 – Tarugamento simples em vigamento. Edifício do Largo de São Domingos, Porto (Ilharco et al.; 2006).

- **Tarugamento simples** – tarugos de comprimento igual ao espaçamento entre vigas, colocados de baixo para cima e com secção (preferencial) igual à das vigas. A ligação dos tarugos às vigas é efectuada através de pregos.

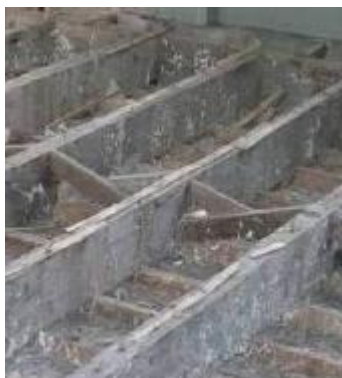
Fig. 2.6 – Tarugamento de cruzeta. Escola Secundária Rodrigues de Freitas, Porto (Costa et al.;2007).

- **Tarugamento de cruzeta** – consiste na introdução de ripas de madeira de pequena secção de encontro às vigas (nas quais são abertas previamente reentrâncias para encaixe dos tarugos). A aplicação consiste na introdução de tarugos cruzados entre si, ou seja, primeiro coloca-se uma ripa (tarugo) apoiada na parte superior de uma viga e na parte inferior de outra e, de seguida, é colocado outro tarugo cruzado, formando assim uma cruzeta.

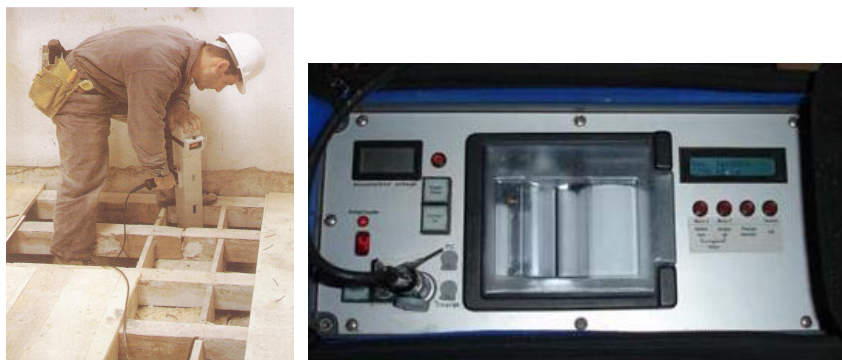
Fig. 3.1 – Utilização de Resistógrafo em estrutura (à esquerda, Tampone;2002) e bateria e impressora portátil (à direita, Júnior;2006).

O resistógrafo é um aparelho portátil inventado na Alemanha em 1985, que contém uma broca de 1,5 mm de diâmetro e 3 mm de ponta que funciona como perfurador mecânico a velocidade constante. A perfuração obtida com este aparelho tem 3 mm de diâmetro na direcção radial da peça e avalia a resistência que esta oferece à perfuração. A potência ou necessidade de energia por parte do resistógrafo para efectuar a perfuração permite determinar a resistência do elemento de madeira, que está certamente relacionada com a densidade dos variados anéis de crescimento da madeira.

O Resistógrafo efectua medições radiais e tangenciais em relação ao tronco da árvore que deu origem à peça. Como normalmente a secção transversal das estruturas em serviço de edifícios antigos se encontra oculta, deve considerar-se valores médios. Sabe-se que os valores fornecidos pelo resistógrafo referentes aos valores radiais e tangenciais são muito parecidos.

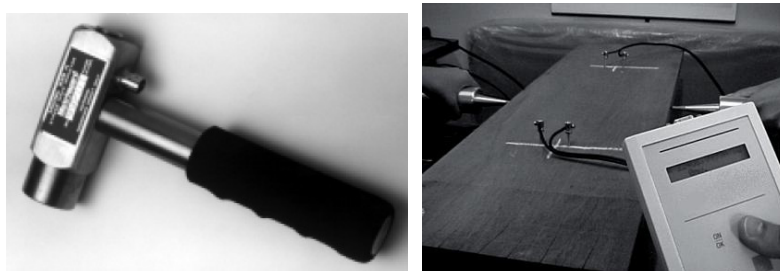
Fig. 3.2 – Aparelhos para vibração induzida. À esquerda martelo de impacto e à direita medidor de velocidades de propagação de ondas.

O método das vibrações induzidas consiste no estudo da velocidade de propagação do som pelo elemento em madeira. Este som é provocado pela vibração induzida no elemento por um martelo de impacto, que também poderá ser electrónico ou de impulsos. O funcionamento básico consiste na formação de uma onda de compressão no material, provocada pela pancada do martelo, calculando-se de seguida a velocidade de propagação da onda, através da medição do tempo que ela demora a percorrer a distância entre dois transdutores colocados a uma determinada distância. Antes da realização do ensaio, é necessário preceder à determinação da densidade da madeira em causa, para que assim se possa determinar o módulo de elasticidade dinâmico que, por sua vez, se encontra relacionado com o módulo de elasticidade estático.

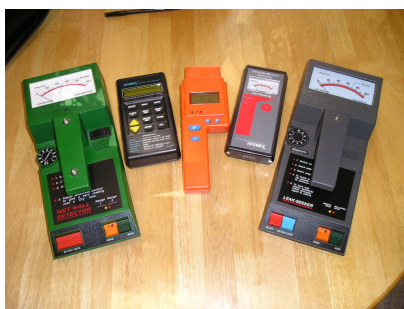
Fig. 3.3 – Alguns tipos de higrómetros existentes no mercado.

Este é um ensaio que permite a percepção do teor de água do elemento de madeira. A partir dele é possível identificar qual o risco de ataque de agentes patológicos bióticos. A sua utilização é realizada na prevenção de ataques, nomeadamente na detecção de possíveis focos de entrada de humidade ou de acumulação de água, assim como o grau de humidade de zonas anteriormente atacadas.

De acordo com as normas actuais, designadamente no EC5, o possível ataque de fungos é mais alto para teores de humidade da madeira acima dos 20%, sendo este valor reduzido para 18% no caso de madeiras que já tenham sido atacadas anteriormente.

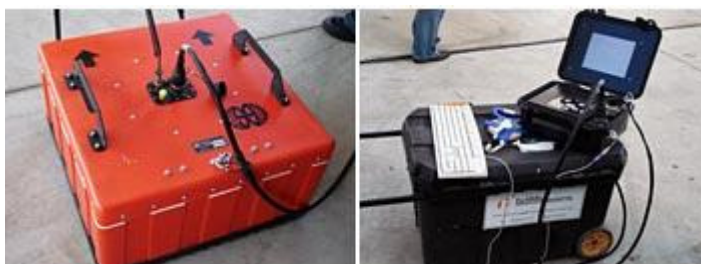
Fig. 3.6 – Unidade central e antena de um georradar.

A base de funcionamento deste método está na análise da propagação de ondas electromagnéticas, em bandas de frequência entre os 100 MHz e 1,5 GHz, emitidas por impulsos de curta duração, e captadas por antenas. Durante a propagação das ondas, estas provocam fenómenos de reflexão, refacção e difracção, devido à heterogeneidade. Quando as ondas atravessam os elementos, detectam alterações das propriedades magnéticas dos diferentes meios e transmitem essa informação às antenas receptoras, que captam as diferenças de energia electromagnética.

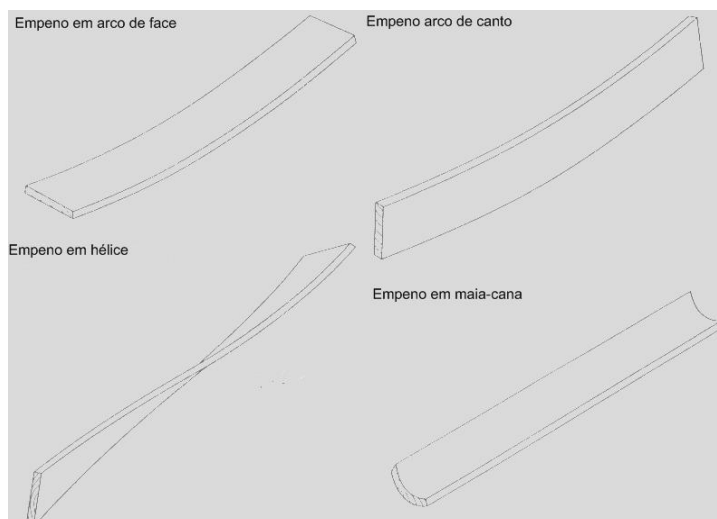
Fig. 4.2 – Principais tipos de empenos em elementos de madeira (Carvalho, 1996).

. **Empenos** – Resultam normalmente do processo de secagem e/ou de um mau acondicionamento das peças durante o seu armazenamento. Resultam na alteração na forma da peça, relativamente a uma forma plana. Podem ser de arco de face, em arco de canto, em hélice ou em meia-cana. Os empenos não reduzem a resistência da peça, mas provocam grandes dificuldades de colocação em obra e no funcionamento da estrutura ou componente em que a peça se encaixa. Os quatro tipos de empenos mais frequentes podem ser encontrados na figura seguinte.

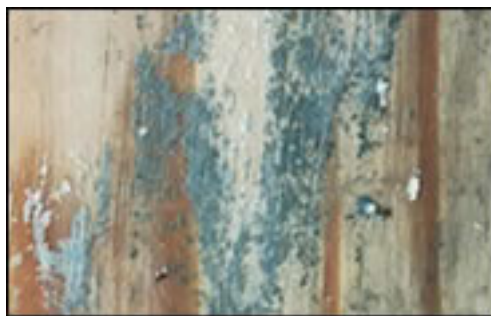
Fig. 4.4 – Elemento de madeira com presença de bolor.

Os bolores são caracterizados pelo aparecimento de superfícies de tonalidades entre o branco e o preto, com a forma de esponja. A sua presença requer preocupações quando existe a possibilidade de estes darem origem a podridões devido ao aumento da higroscopicidade, mas, por norma, é de fácil remoção e não inspira grandes cuidados.

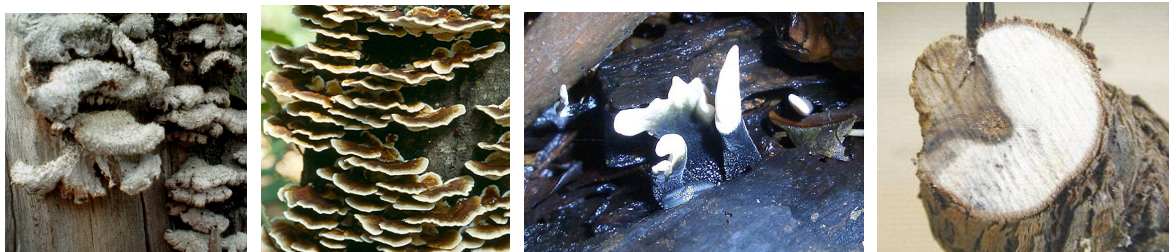
Fig. 4.5 – Exemplos de podridão branca – Da esquerda para a direita: - *Schizophyllum commune* F.; - *Polystictus versicolor* F.; - *Xylaria hypoxylon* G.; - *Eutypa fláviovirescens* F.

As principais espécies de fungos causadores deste tipo de podridão são: *Schizophyllum commune* F., *Polystictus versicolor* F. (nas Resinosas e Folhosas) e *Stereum hirsutum* W., *Eutypa fláviolivrescens* F. e *Xylaria hypoxylon* G. (nas Folhosas).

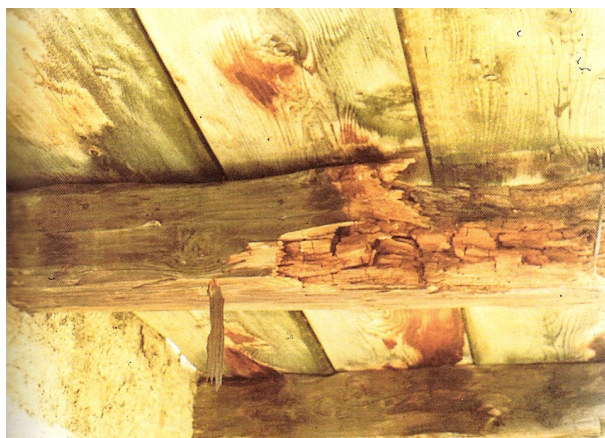
Fig. 4.7 – Exemplo de podridão cúbica – *Serpula lacrymans* G (Tampone;2002).

Estes fungos costumam ser característicos de zonas húmidas e mal ventiladas dos edifícios, como por exemplo as entregas dos elementos estruturais do pavimento e cobertura nas paredes, denominando-se assim este ataque de podridão cúbica húmida (espécies mais conhecidas - *Cniophora cerebella* D. e *Poriavaillantii*). Apesar disso, estes podem actuar em elementos secos dado que, por vezes, estes fungos têm capacidade de transportar água das zonas húmidas para as zonas secas, passando a denominar-se este ataque por podridão cúbica seca (espécie mais comum - *Serpula lacrymans* G.).

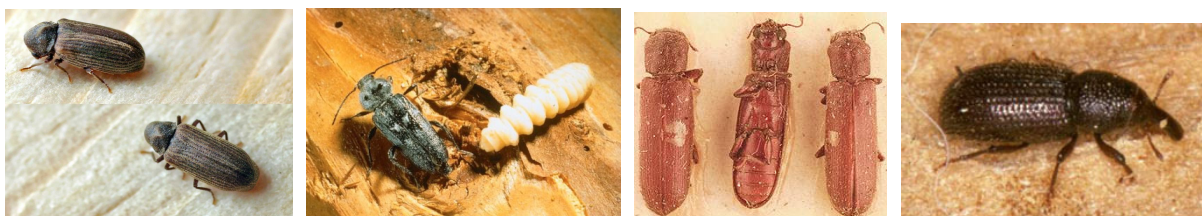
Fig. 4.8 – Exemplos de insectos do ciclo larvar – Da esquerda para a direita: - *Anobium Punctatum* De Geer; - *Hylotrupes bajulus* L; - *Lyctus brunneus* Steph; - *Pselactus spadix* H.

Os carunchos mais comuns são: - *Anobium Punctatum* De Geer; - *Hylotrupes bajulus* L.; - *Lyctus brunneus* Steph.; - *Pselactus spadix* H.

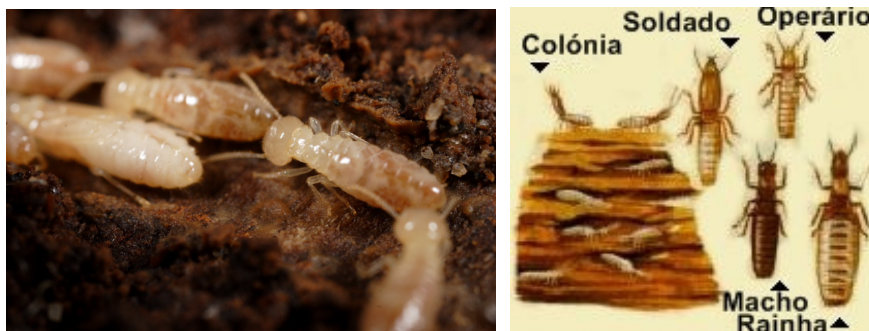
Fig. 4.9 – Exemplo de *Reticulitermes lucifugus* Rossi à esquerda. À direita identificação dos membros da colônia.

A espécie de térmita mais comum em Portugal é a *Reticulitermes lucifugus* Rossi.

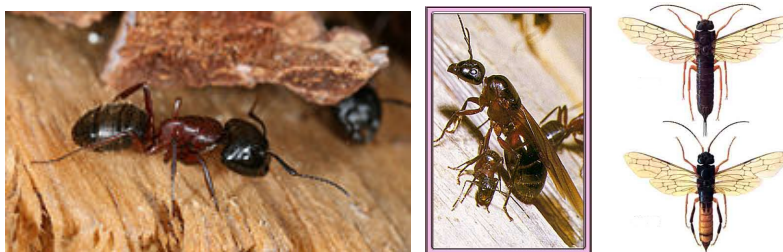
Fig. 4.10 – Exemplos de insectos. Da esquerda para a direita: - *Herculeanus* L.; - *Ligniperda* L.; - *Paururus juvencus* L.

A espécie *Paururus juvencus* L. diz respeito a insectos de cor azul metálico, enquanto que as espécies *Herculeanus* L. e a *Formiga Ligniperda* L. são espécies de formigas. Todos estes degradam madeiras de Resinosas.

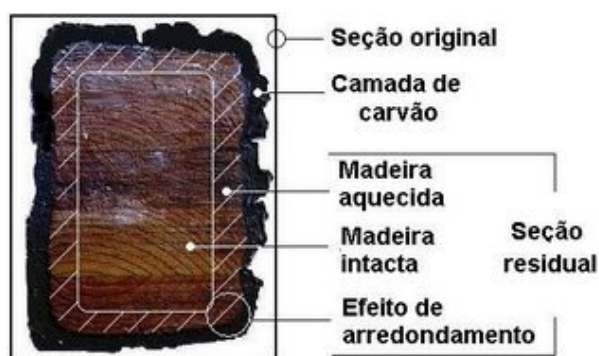
Fig. 4.13 – Exemplo de secção transversal de um elemento sujeito ao fogo.

secando a madeira. A partir dos 275°C a reacção é exotérmica até atingir os 450°C, altura em que se começa a formar um resíduo sólido à superfície da madeira, na forma de carvão. Este carvão é, por si só, um excelente isolador térmico e, por isso mesmo, retarda o desenvolvimento da carbonização da peça de madeira, podendo até fazer com que a temperatura exterior seja insuficiente, causando a sua extinção; caso contrário, poderá provocar o colapso estrutural. Em peças de secção transversal superiores a 80 mm, o fogo incendeia rapidamente a superfície da madeira, criando uma espécie de capa carbonizada em volta da peça e protegendo, assim, o núcleo da madeira, permitindo que as suas principais propriedades se mantenham intactas.

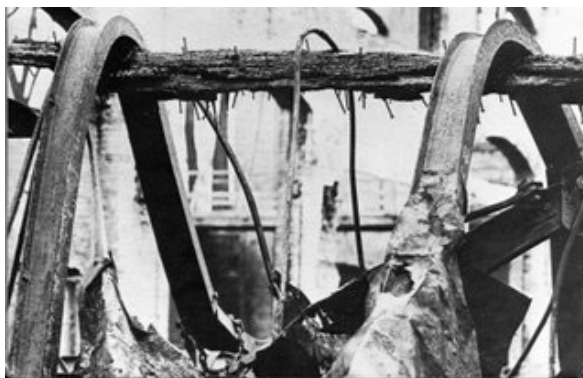
Fig. 4.14 – Exemplo da resistência de elemento de madeira comparado com o de aço.

Na construção de edifícios, o problema do fogo é primariamente abordado no sentido da salvaguarda de vidas humanas, ou seja, a verificação de segurança estrutural tem em conta que todas as estruturas devem poder suportar cargas durante um determinado tempo, quando sujeitas à acção do fogo, e devem conter o fogo dentro da zona de origem sem a fuga de chamas ou gases quentes. De seguida, é efectuada uma verificação de resistência para os elementos estruturais sob a acção do fogo, definindo, se necessário, tratamentos ou protecções ignífugas. Estes produtos são, regularmente, intumescentes que reagem a variações de temperatura, funcionando como isolamento térmico da madeira, retardando assim o início da carbonização.

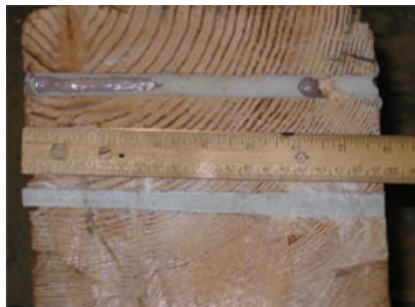
Fig. 5.9 – Viga reforçada com compósitos de FRP.

Método que consiste no reforço do elemento de madeira através de um adesivo, para que a peça possa suportar determinadas solicitações, ou então, face às solicitações existentes, não se deforme mais do que o esperado. A aplicação da manta ou do laminado de FRP é embebida no adesivo, na parte traccionada da viga, ou na parte traccionada e comprimida, simultaneamente.

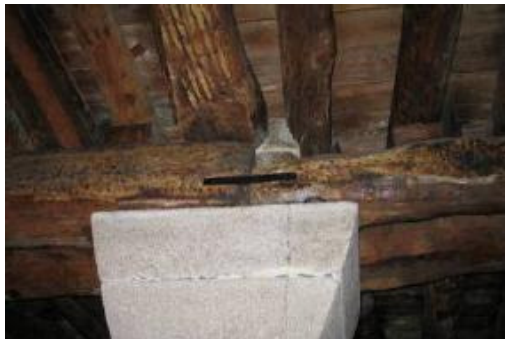
Por vezes, as vigas dos pavimentos partilham com outras o mesmo apoio estrutural e, por isso mesmo, devem ser reforçadas essas ligações de forma a permitir uma maior rigidificação do nó, bem como a diminuição de flechas, para isso, são utilizados, normalmente, elementos metálicos fixados às vigas.

Fig. 5.26 – Reforço de ligação entre vigas em apoio comum, Casa do Infante, Porto (Dias;2008).

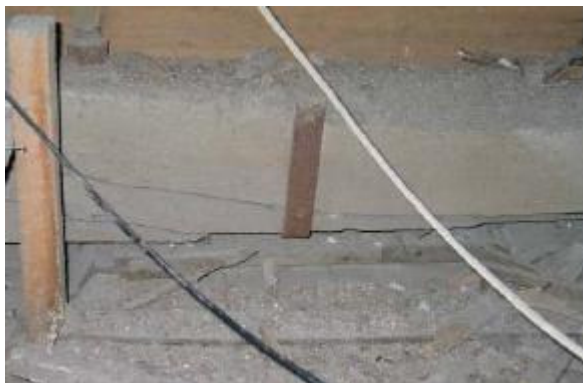
pavimentos. Apesar disso, poderão ser usadas cintas, com sistema de aperto nas suas extremidades através de parafusos de porca, em alguns casos.

Fig. 5.33 – Uso de cinta metálica para reforço de pavimento no Convento de Corpus Christi, Vila Nova de Gaia, (Costa et al.; 2007).

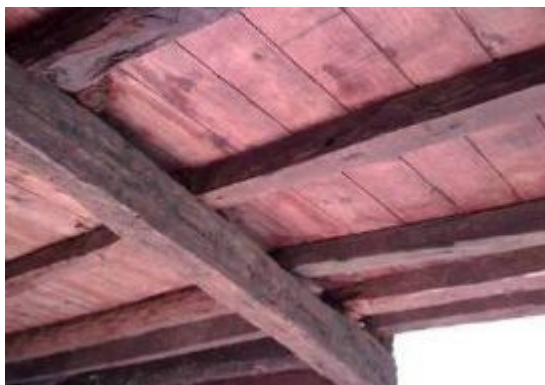
Uma das técnicas mais utilizadas quando se está perante estruturas de pavimentos com grandes deformações é a introdução de novas vigas de madeira, que dividam o vão do pavimento em dois ou mais. Esta introdução de vigas, segundo (Appleton;2003), permite uma redução de cerca de oito vezes da deformabilidade do pavimento (figura 5.41).

Fig. 5.41 – Divisão de vão existente através da introdução de viga de reforço (Dias;2008).

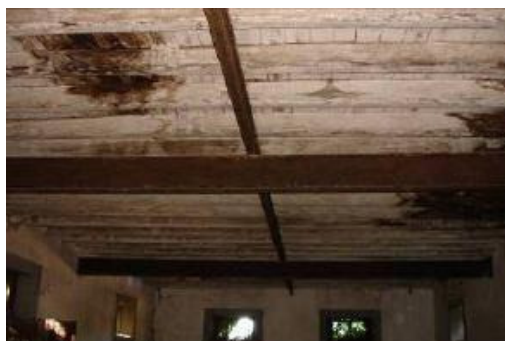
Segundo (Arriaga;2002), o controlo das deformações poderá ser efectuado adoptando este procedimento, mas usando perfis metálicos em vez de vigas de madeira. São colocados os perfis transversalmente às vigas do pavimento, e apoiados nas paredes ou em outros perfis colocados paralelamente às vigas (figura 5.42).

Fig. 5.42 – Divisão de vão existente através do uso de dois níveis de perfis metálicos (Dias;2008).

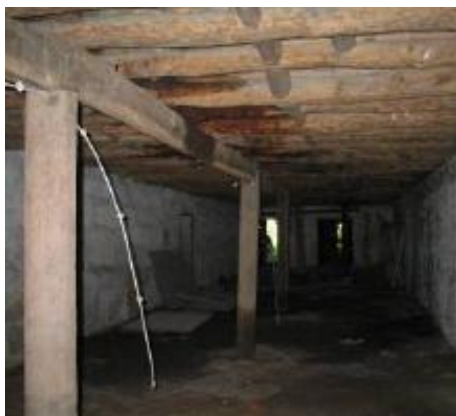
Por vezes, a dimensão transversal às vigas dos pavimentos existentes é demasiado grande. Este facto faz com que se deva considerar apoios à nova viga, através de pilares de alvenaria, madeira ou metálicos, ou mesmo através de um terceiro nível de vigamento, se as condições do local o permitirem.

Fig. 5.43 – Utilização de viga de reforço transversal apoiada em pilares de madeira (Costa et al; 2007).

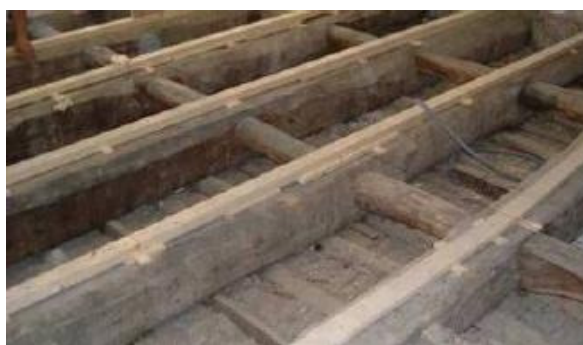
Segundo (Appleton;2003), a introdução de novos elementos apresenta problemas, dado que estes não apresentam as mesmas características dos elementos já existentes e, por isso mesmo, o controlo da deformação do pavimento vai ser mais difícil. Assim, deverá seleccionar-se bem o material e a sua geometria e, além disso, ter-se o cuidado de dimensionar bem as ligações destes novos elementos às vigas existentes, por exemplo, através de peças metálicas a reforçar esses pontos.

Fig. 5.46 – Calços aplicados em pavimento antigo de madeira (Ilharco et all;2007).

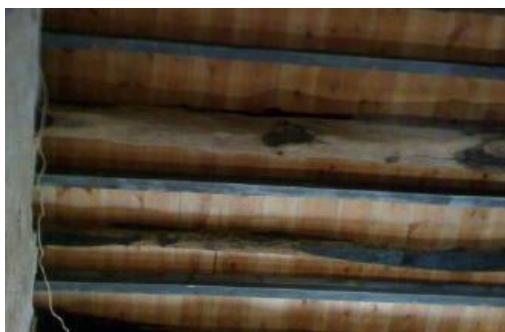
A introdução de novos elementos entre os existentes poderá ser efectuada através de perfis metálicos. De facto, é usual a aplicação de perfis metálicos paralelamente às vigas existentes ajudando, assim, os elementos existentes a resistir às cargas e a reduzir o seu nível de esforços. Para além disso, permite o aumento da rigidez do pavimento e a conseqüente redução da respectiva deformabilidade e nível de vibração.

Fig. 5.47 – Utilização de perfis metálicos intercalados com as vigas de madeira existentes, Mosteiro de Tibães, Braga (Dias;2008).

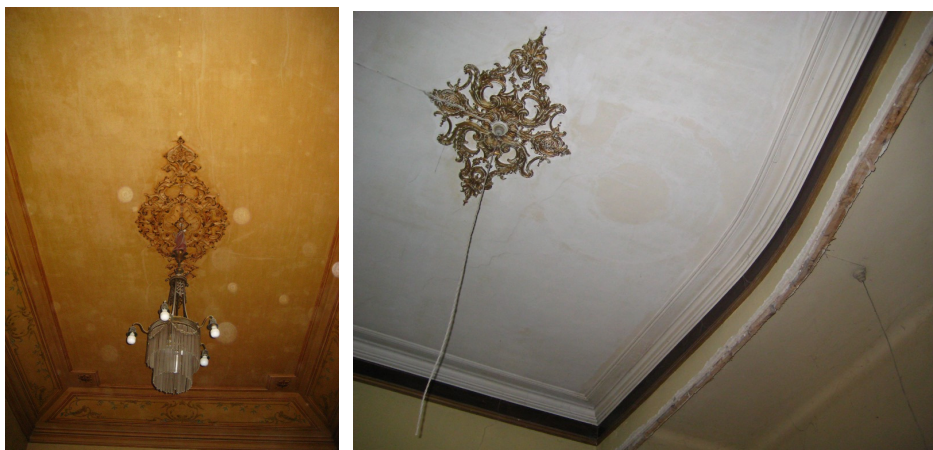
Os tectos são em estuque ornamentado nas zonas importantes do edifício, como a sala principal, o salão nobre e todas as zonas de entrada no edifício (hall, escadarias, bilheteiras e buffet). Quanto aos tectos das outras zonas (como por exemplo, os corredores de acesso aos camarotes), eram originalmente estucados e pintados e foram agora reabilitados usando tectos falsos em gesso cartonado.

Fig. 6.8 – Tecto em estuque ornamental do hall de entrada (à esquerda) e à direita o tecto do buffet, no qual se verifica também o corte efectuado numa parede divisória em tabique.

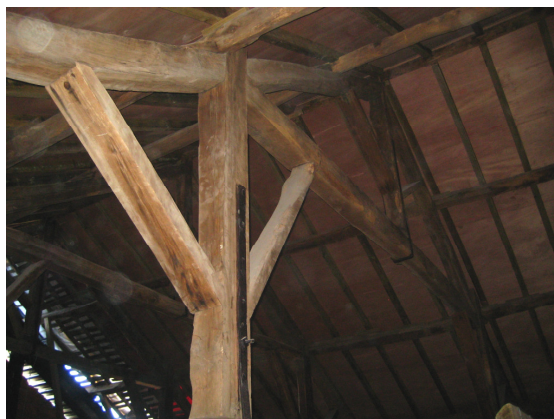
A estrutura de madeira da cobertura é efectuada em madeira maciça de Castanho, sendo que o madeiramento (forro) no qual a tela de isolamento e as ripas são colocadas e onde, posteriormente, e a telha é assente foi realizado nesta reabilitação em placas de derivados de madeira. As pernas, linhas, escoras, madres e pendurais são todos em madeira e encontram-se interligados por elementos metálicos de forma a fortalecer essas mesmas ligações.

Fig. 6.10 – Estrutura principal em madeira da cobertura.

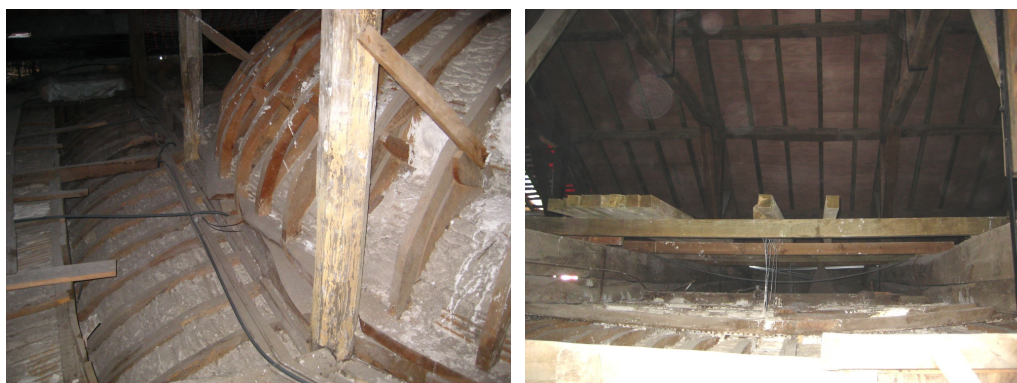
Ainda na cobertura está localizada outra das componentes características do edifício, o reverso da abóbada, que suporta o tecto do auditório. Esta cúpula encontra-se circunscrita pelos pilares que dão apoio aos balcões e ligada a estes através de escoras, e ao mesmo tempo suportada por ligações metálicas a elementos em madeira colocados perpendicularmente às madres da estrutura do telhado.

Fig. 6.11 – Reverso da abóbada e seu escoramento aos pilares (à esquerda) e sistema de suporte a elementos de madeira (à direita).

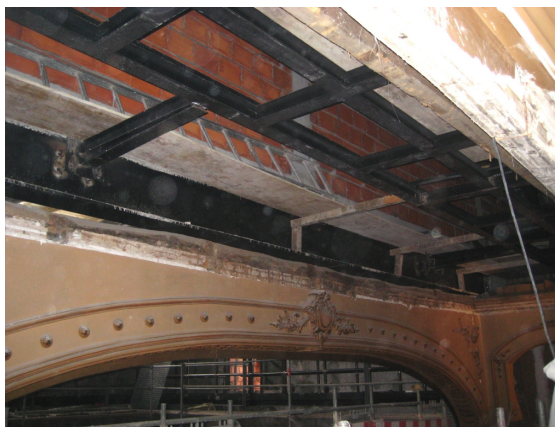
Por fim, existe um sistema que dá apoio ao tecto dos corredores e zona de palco que se caracteriza por um sistema de vigamento ao longo do piso no qual são afixados inferiormente os fasquios para colocação de estuque. Todo este sistema encontra-se separado dos elementos que servem de acesso à cobertura e à cúpula, sendo que para estes existem passadiços criados para esse efeito e com estrutura individual e separada dos outros elementos. O objectivo desta separação está ligado à necessidade de eliminar qualquer possibilidade de vibrações e deformações que poderão originar a criação de fendas e degradações nos estuques dos tectos do edifício e que foram integralmente restaurados.

Fig. 6.12 – Estrutura que serve de passadiço para circulação na zona de cobertura.

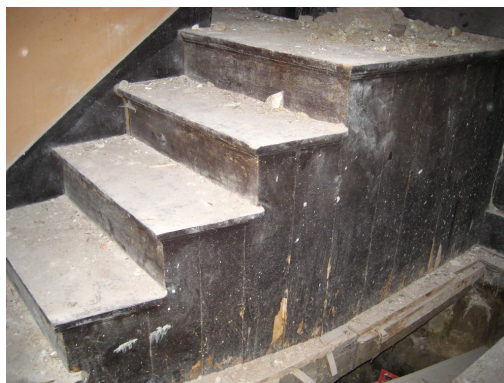
Para além da escadaria principal existem também pequenos lanços de escadas em madeira que permitem o acesso às frisas localizadas no rés-do-chão, ao nível do palco. Essas escadas são realizadas totalmente em madeira e fazem assim a ligação entre o piso térreo e as frisas, não havendo assim um grande impacte visual.

Fig. 6.13 – Escadas de acesso a frisa no rés-do-chão.

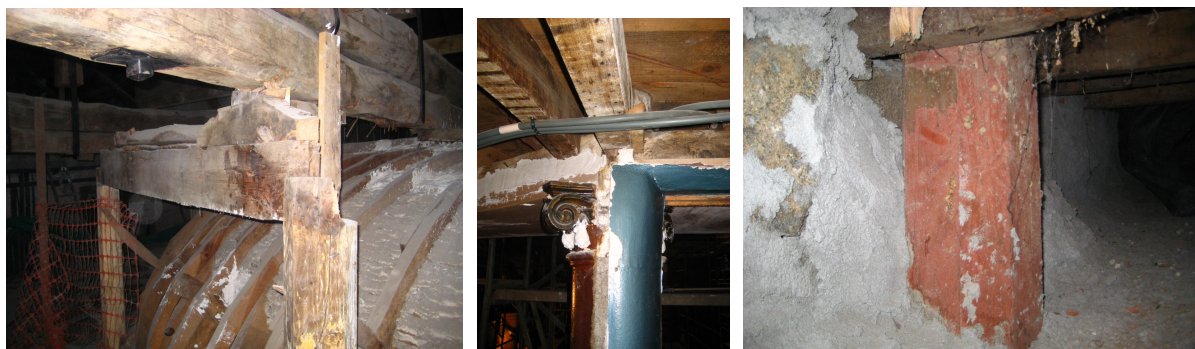
Estes pilares em madeira de Castanho dão sustentação aos camarotes, frisas e balcões do edifício. São 8 e têm cerca de 9,5 metros de comprimento total cada um (em mais do que uma peça), ou seja, dão suporte estrutural desde o rés-do-chão até à cobertura do edifício. A sua base está assente em uma fundação em pedra, que por sua vez, transmite os esforços ao terreno.

No topo dos pilares existe um travamento através de elementos de madeira que unem o topo dos pilares entre si. Esta solução permite uma maior solidarização entre os pilares e permite assim o melhor funcionamento estrutural do conjunto evitando possíveis encurvaduras e outras deformações. Para além disso, este sistema permite ajudar na segurança do tecto da sala de espectáculos dado que a eles está escorado a estrutura de sustentação da abóbada.

Fig. 6.14 – Topo dos pilares e sistema de travamento (à esquerda). Ao centro encontra-se pormenor de ornamentação do pilar e à direita a base do pilar.

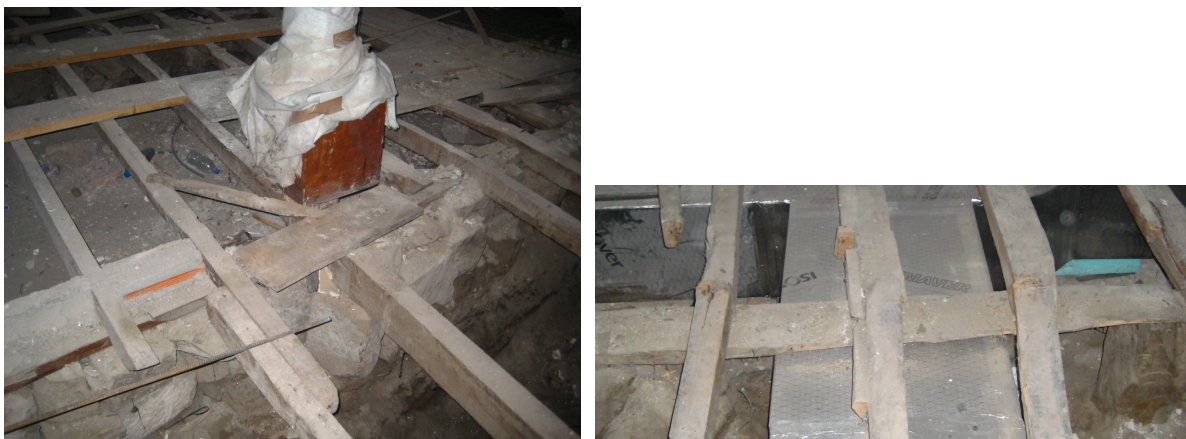
Algumas das patologias mais encontradas nos vigamentos deste piso são as excessivas deformações encontradas a meio vão dos elementos e também problemas de empenamentos e fendas existentes em algumas peças. Dado tratar-se de um pavimento extenso, com cerca de 130 m², este foi construído utilizando elementos de madeira longos e recorrendo a diversos entalhes para vencer alguns vãos. Apesar disso, foram utilizados esporadicamente alguns pequenos muros de alvenaria de forma a aumentar a quantidade de apoios para o pavimento, facto que reduziu em demasia a circulação de ar em toda a área do pavimento.

Fig. 6.15 – Pormenor do apoio das vigas em muros de alvenaria de pedra (à esquerda) e alguns problemas de empenamentos e fendas verificados (à direita).

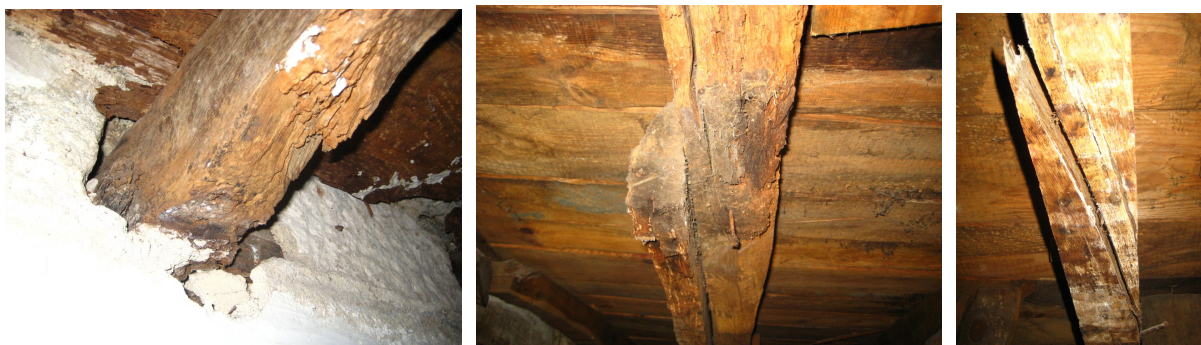
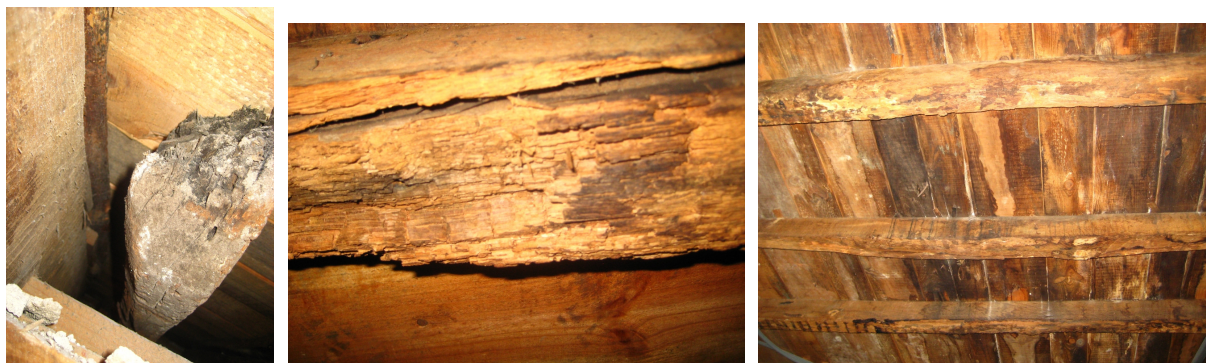
Na figura 6.19 é possível visualizar alguns exemplos das patologias encontradas, tais como podridões, fendas, problemas de apoio e presença de humidade nos soalhos. São anomalias encontradas nos dois pisos, não havendo por isso qualquer destaque ou prioridade em nenhum dos pisos.

Fig. 6.19 – Algumas patologias encontradas nos vigamentos dos pavimentos dos pisos 1 e 2.

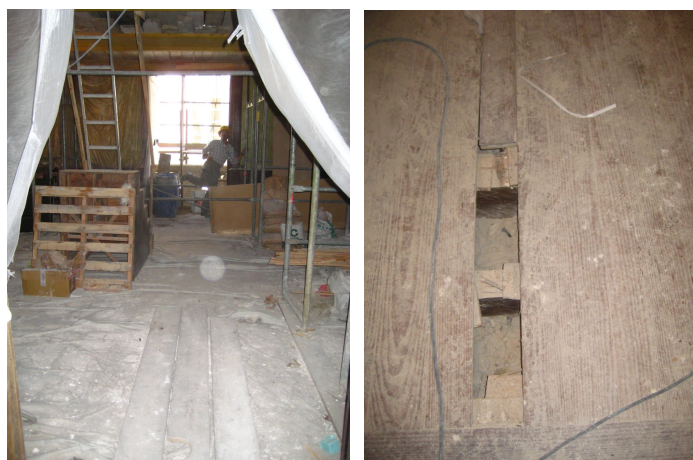
O pavimento do salão nobre é de facto o que apresenta melhores condições, ou seja, são raras as patologias encontradas, tanto nos elementos estruturais como no soalho. De facto, o único ponto fraco a apontar localiza-se junto das janelas do salão, que devido ao mau isolamento às intempéries, fez com que alguma humidade entrasse na divisão e prejudicasse alguns pontos dos pavimentos.

Fig. 6.20 – Pavimento do Salão Nobre.

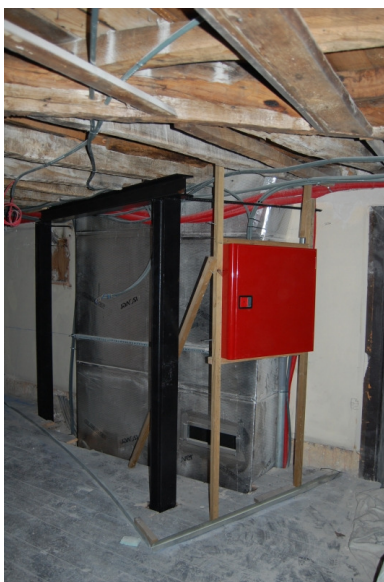
Fig. 6.21 – Colocação de escoramento para apoio dos elementos estruturais dos pavimentos devido a colocação de condutas do sistema AVAC.

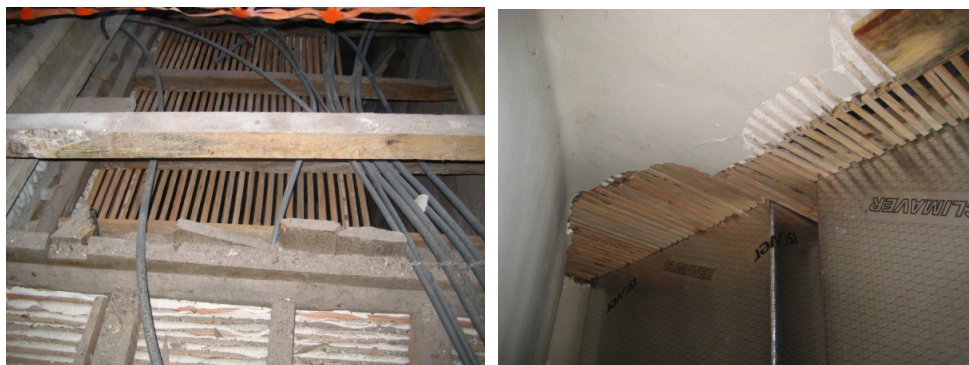
Outra das correcções importantes ocorridas foi a criação de novos fasquiados para a colocação do estuque em zonas em que estes se encontravam demasiado degradados. Para isso, o tabuado antigo foi removido e tratado contra humidades e outros agentes inimigos das madeiras e de seguida colocadas as novas peças de suporte dos estuques bem conectadas aos elementos estruturais dos pavimentos.

Fig. 6.22 – Colocação de novos fasquiados de suporte de estuques.

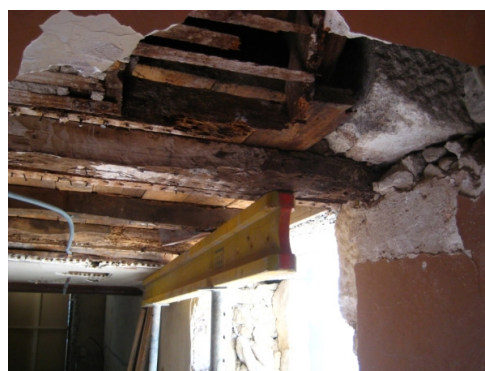
Por último, importa referir a correcção de algumas ligações entre os pavimentos e as paredes de alvenaria. De facto, algumas destas ligações estavam efectuadas de modo incorrecto facilitando a entrada de humidades e o aparecimento de patologias graves nas zonas de apoio estrutural. Essas patologias são comuns em elementos que se localizam na zona oposta ao palco da plateia, nos vigamentos que sustentam o piso do 1.º andar e que se encontram apoiados nas paredes estruturais em pedra, junto de janelas ou portas com acesso para o exterior (figura 6.23).

Fig. 6.23 – Correcção de apoio do pavimento junto a porta para o exterior.

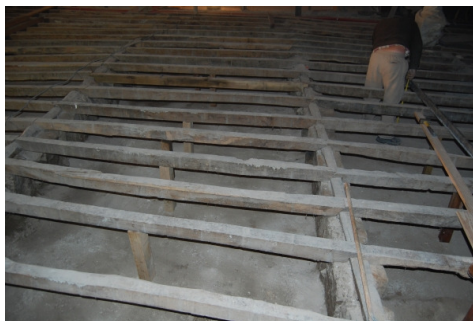
A solução ideal, dado se tratar de um pavimento com cargas elevadas e com vãos entre os vigamentos de valor considerável, foi o escoramento das vigas estruturais do pavimento. Para isso, surgiu a necessidade de regularizar o terreno com uma calda de cimento de forma a criar um terreno com um nível aproximadamente constante e também para diminuir o risco de humidades e de ataques biológicos através do terreno.

Fig. 6.24 – Reforço do pavimento do piso 0 com recurso a escoras de madeira.

As escoras têm dimensões de acordo com a deformação da viga, ou seja, de acordo com a flecha apresentada, o tamanho da escora deverá vencer essa flecha e a altura da viga ao terreno. A colocação de escoras foi efectuada a meio vão das vigas para que assim a sua eficácia fosse a maior possível.

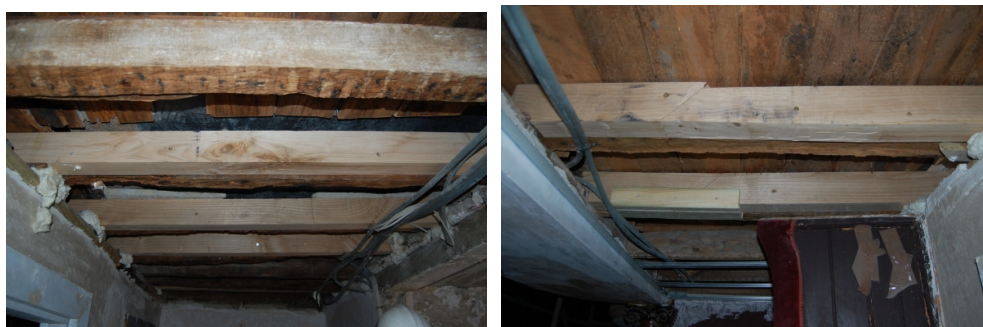
e, para isso, foi usada a colocação de novos elementos juntamente aos já existentes ou então (no caso de podridões em estado avançado) procedeu-se à respectiva substituição por elementos do mesmo tipo de madeira e dimensões equivalentes.

Fig. 6.25 – Reforço de vigas com a colocação de novos elementos do piso 1.

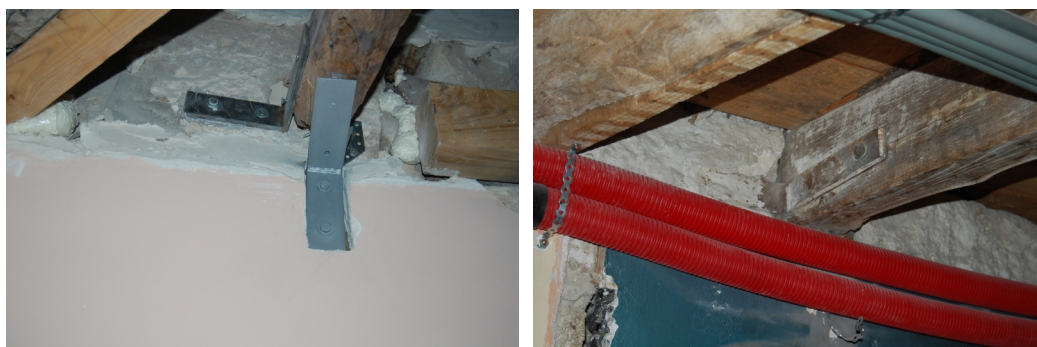
Para os elementos que estão pouco degradados e onde apenas a sua ligação às paredes se encontrava deficiente o reforço poderá ser efectuado com o uso de elementos metálicos aparafusados à peça de madeira e à alvenaria de pedra. Assim consegue-se maior conexão entre os elementos e evitam-se movimentos de rotação das peças de madeira, facto que poderia provocar graves problemas na estrutura dos pavimentos (nomeadamente na alteração da distribuição de esforços) e também no soalho, nomeadamente na falha ao nível do apoio ou então no seu levantamento (graves impactos visuais).

Fig. 6.26 – Reforço dos apoios das vigas dos pavimentos com elementos metálicos.

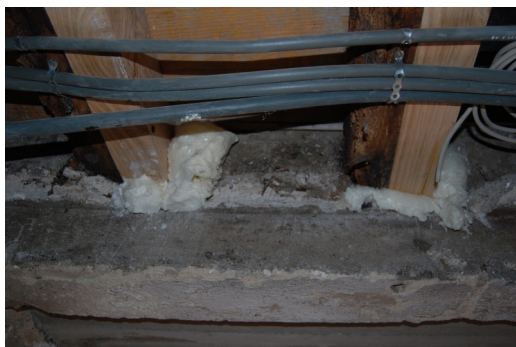
Algumas vigas encontravam-se com alguns problemas de degradação nas zonas de apoio, apesar de no vão se apresentarem, em geral, em boas condições. Nestes casos, a opção passou por reforçar as vigas nessas zonas com argamassas de epóxico. Essa argamassa permite reconstruir a viga na zona de apoio, melhorar as condições de aderência às paredes e ao mesmo tempo melhorar as condições higrotérmicas dessa ligação (figura 6.27).

Fig. 6.27 – Reforço de apoios com recurso a argamassas de epóxico.

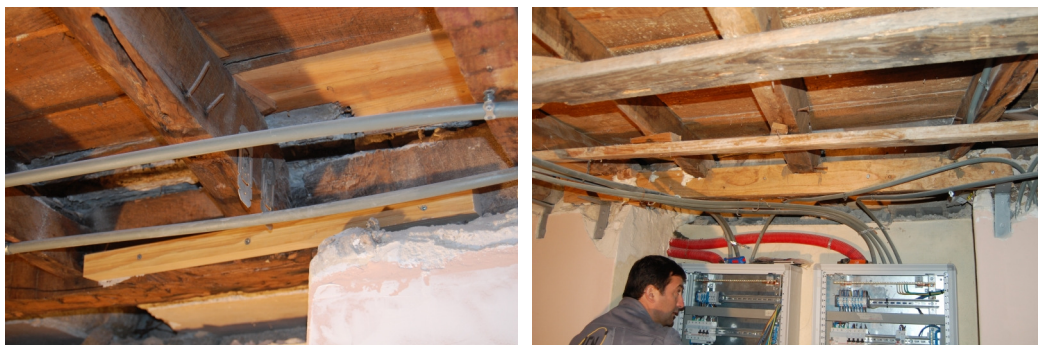
Com a reabilitação do edifício houve necessidade de efectuar algumas alterações devido à colocação de novos equipamentos e máquinas. Assim, para a introdução destes equipamentos surge a necessidade de criar novos espaços no edifício, como por exemplo a diminuição da espessura das paredes estruturais em alguns pontos que tiveram de ser escolhidos com grande rigor para assim não interferir com a segurança do edifício. Com a abertura destes espaços algumas vigas que apoiavam na parede ficariam sem base de apoio. Assim sendo, há necessidade de introdução de um frechal em madeira que sirva de apoio a estas zonas (tipo cadeia – ver ponto 2.2.4).

Fig. 6.28 – Introdução de frechal de madeira para apoio de vigas dos pavimentos.
