Optimização do Processo de Fabrico do Tourino na CaetanoBus, S.A.

Dissertação de Mestrado

**Faculdade de Engenharia da Universidade do Porto
Mestrado Integrado em Engenharia Industrial e Gestão**

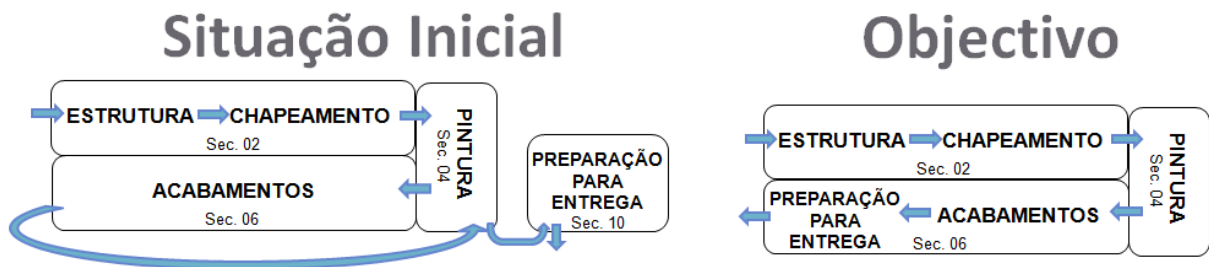
Figura 2 – Situação Inicial vs Objectivo

Os principais objectivos do projecto passam pela eliminação da segunda fase de pintura e pela integração das tarefas da etapa de preparação para entrega ao cliente na etapa dos acabamentos, eliminando a utilização do edifício onde se encontra a última etapa do processo de fabrico (Figura 2).

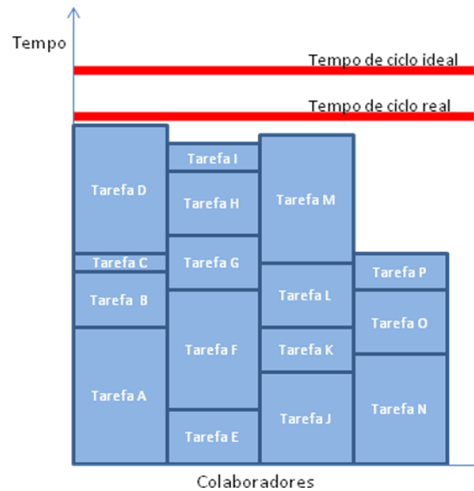
Figura 5 – Quadro Yamazumi

Uma forma prática de representar um balanceamento no conceito de produção *Lean* é através do quadro *Yamazumi* (Figura 5). Este método foi desenvolvido pela Toyota para apresentar de uma forma visual e simples as tarefas realizadas, facilitando o balanceamento e a

Com o quadro *Yamazumi* pode determinar-se as tarefas que cada um dos colaboradores deverá realizar. Cada bloco no quadro representa uma tarefa e os blocos deverão ser dimensionados proporcionalmente com o tempo das tarefas. No quadro *Yamazumi*, um eixo representa o tempo e outro representa o número de colaboradores ou postos de trabalho. Os blocos deverão ser empilhados até se atingir a linha do tempo de ciclo, que é determinada e colocada como referência para a distribuição de tarefas e balanceamento.

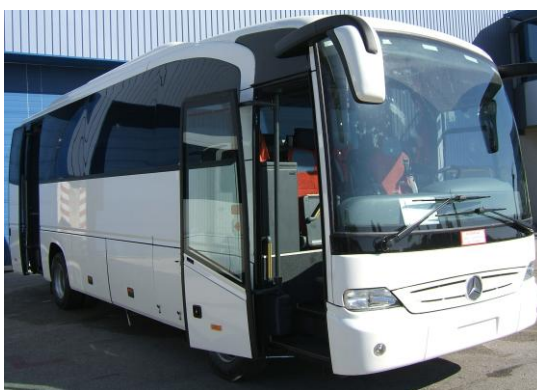
Figura 8 – Tourino

No âmbito deste projecto considerar-se-á apenas as carroçarias do modelo Tourino (Figura 8), pelo que, para uma melhor compreensão do produto, será pertinente apresentá-lo em maior detalhe. Ainda que o modelo e o *chassis* sejam sempre iguais, à excepção dos autocarros com volante à direita, existem várias variantes do modelo. Com o intuito de se entender melhor as implicações que esta variabilidade traz, dar-se-á, de seguida, um breve exemplo de algumas variantes e das respectivas complicações.

Existe a possibilidade de o Tourino ter quarto de banho, cozinha (existem modelos diferentes de cozinhas), um ou dois ventiladores, etc. Se o autocarro tiver quarto de banho, tem menos dois bancos traseiros, só dois tapa-pernas em vez de três e o vidro traseiro é diferente. Se tiver cozinha na traseira, junta ao quarto de banho, o autocarro não tem nenhum banco traseiro. Havendo dois ventiladores, a traseira superior interior é diferente mas o seu acerto é ainda mais complicado no caso de o Tourino ter quarto de banho. Tendo quarto de banho ou cozinha, para além dos tempos de montagem serem superiores, é ainda necessário proceder a testes das respectivas funcionalidades e de fugas de água. Assim, torna-se mais fácil de compreender que as montagens não sejam sempre idênticas, complicando o processo de fabrico.

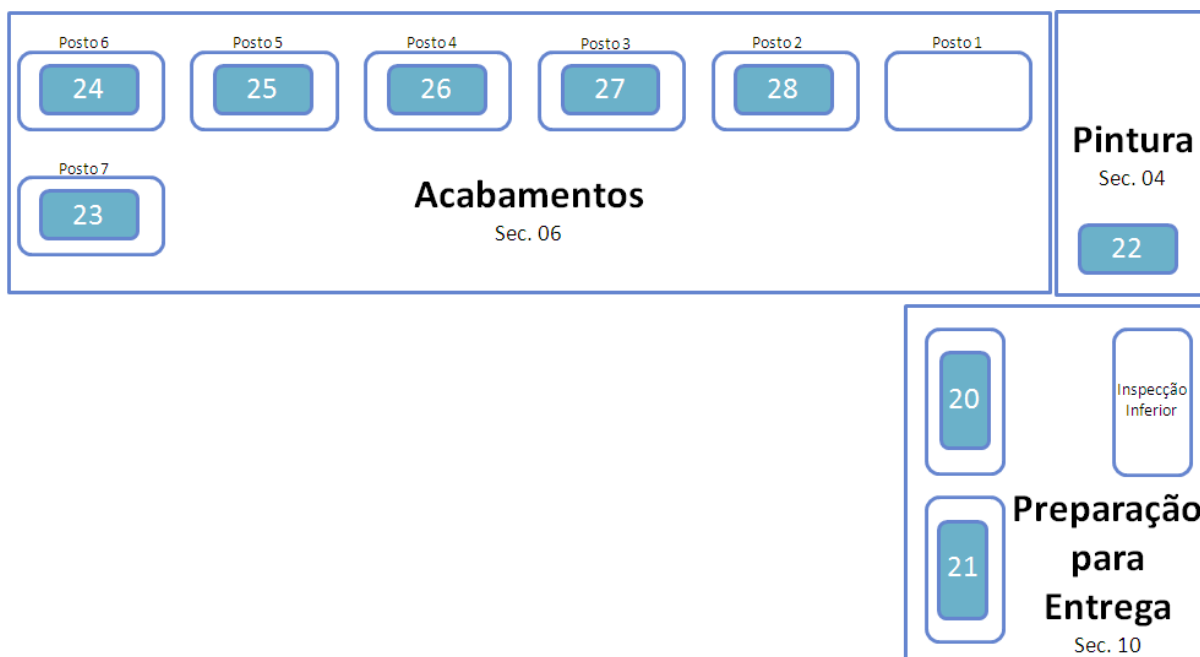
Figura 11 – Situação inicial após a primeira fase de pintura

Para uma melhor compreensão do balanceamento que era necessário efectuar com vista à eliminação da utilização do edifício onde se encontrava a Secção 10, é importante referir a situação que se verificou no início do projecto para, posteriormente, se confrontar com a situação actual. Neste sentido, apresentam-se, na Figura 11, os postos que existiam inicialmente nas fases posteriores à primeira fase de pintura. Os rectângulos preenchidos a azul representam autocarros de um modo sequencial.

Depois da primeira fase de pintura, os autocarros avançavam sequencialmente na Secção de Acabamentos, desde o posto 1 até ao posto 7. Posteriormente, eram deslocados para a Secção 04, para a segunda fase de pintura. Finalmente iriam para a Secção de Preparação para Entrega. Note-se que aqui verificava-se desde logo um problema. Uma vez que, nesta secção, os autocarros saem pelo mesmo sítio por onde entram, não se verificava a possibilidade de a secção funcionar em linha. Utilizando os autocarros representados na Figura 11, a título de exemplo, repare-se que para que o autocarro 20 possa sair do edifício, é necessário que o autocarro 21 saia primeiro, ainda que este seja finalizado posteriormente, pelo que terá de

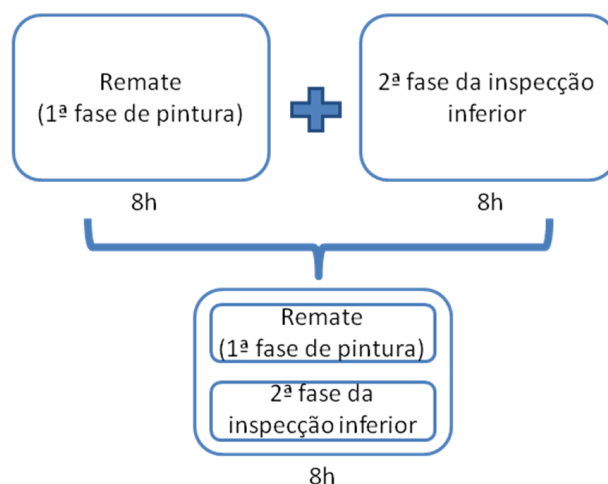
Figura 13 – Junção do remate com a segunda fase da Inspeção Inferior

Quanto à questão do Dinol, o produto utilizado para o tratamento no interior dos tubos e que liquidifica com calor, seria conveniente que a segunda fase da Inspeção Inferior, efectuada na primeira fase de pintura, fosse realizada o mais tarde possível de maneira a evitar o maior número possível de secagens em estufa. Assim, *a priori*, o ideal seria que a segunda fase da Inspeção Inferior fosse realizada no turno posterior ao do Remate da primeira fase de pintura. Porém, após uma análise das tarefas realizadas quer na segunda fase da Inspeção Inferior, quer na operação do primeiro Remate, foi efectuada um balanceamento e, com *standard work*, foi possível agregar as duas operações num único turno. A alteração foi testada e, tendo sido bem sucedida, vigora actualmente. É de realçar que, deste modo, juntando operações de dois turnos num turno só (Figura 13), criaram-se condições para se encurtar ainda mais o *lead time*. Os *standards* criados que permitiram agregar estas duas operações encontram-se no Anexo D.

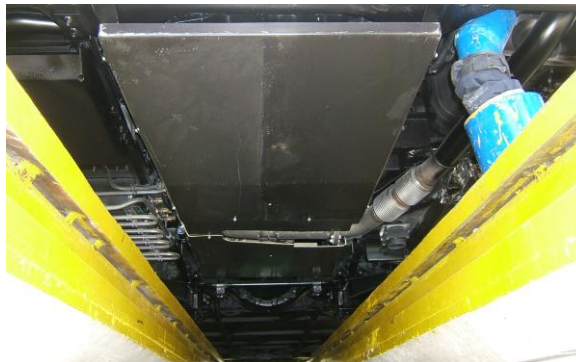
Figura 14 – Encapsulamento do motor montado na fossa

No entanto, é importante relembrar que ainda falta solucionar a questão da montagem do encapsulamento do motor. Esta montagem não pode, de maneira alguma, ser realizada antes de efectuadas todas as ligações, eléctricas e pneumáticas, debaixo do autocarro. Assim, sendo todas essas ligações efectuadas na Secção de Acabamentos, a montagem do encapsulamento do motor na primeira fase de pintura fica inviabilizada. Neste sentido, deu-se a necessidade de se testar a montagem do encapsulamento do motor numa fossa. Aparentemente seria impossível, pelas dimensões da peça relativamente à fossa, ainda que não tivesse sido experimentado. Porém, testou-se a montagem do encapsulamento do motor numa fossa (Figura 14) e o teste foi bem sucedido, tendo a montagem sido realizada com eficácia.

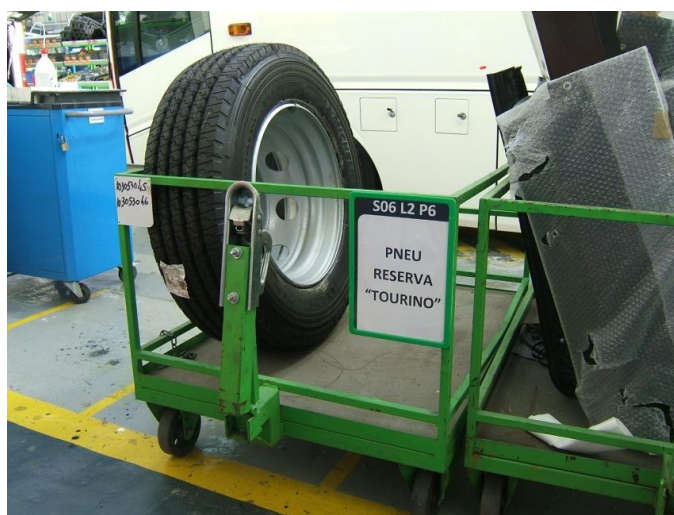
Figura 15 – Carrinho do pneu suplente

Quanto ao abastecimento dos materiais que eram utilizados na Secção 10, foram realizadas alterações análogas, ou seja, os materiais que eram abastecidos à Secção de Preparação para Entrega passaram a ser efectuados aos últimos postos da Secção 06, efectuando-se as necessárias modificações no bordo de linha. É de realçar, a título exemplificativo, a alteração do pneu suplente do Tourino. O abastecimento deste material era feito do armazém à Secção 10 mediante solicitação *in extremis* do mesmo. Esta situação também despoletou a criação de um fluxo logístico interno, efectuado com o uso de um carrinho para transportar os pneus que, paralelamente servindo de *kanban*, seria rebocado pelo *mizusumashi*. O referido carrinho é apresentado na Figura 15.

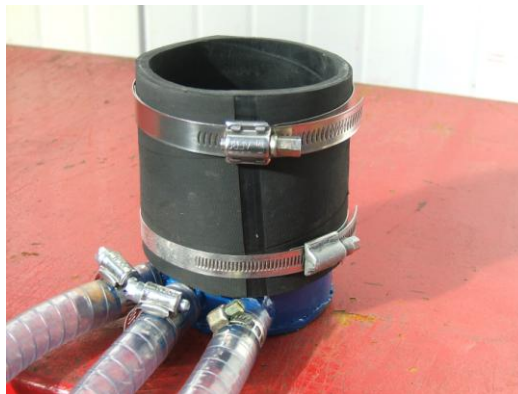
Figura 16 – Meio auxiliar de produção do teste de quarto de banho

Neste sentido, após um levantamento de dados efectuado, no sentido de se aferir as condições necessárias para a realização do teste dentro do pavilhão, foi desenvolvido um meio auxiliar de produção para o efeito (Figura 16). O meio já foi testado, resultou, e é utilizado actualmente. Refira-se que este meio de produção serve para vaziar a água dos depósitos do quarto de banho para um recipiente, sendo que paralelamente é utilizado outro recipiente para reter a água decorrente das fugas.

O teste do quarto de banho do Tourino consiste na aferição de fugas de água. Para tal, é indispensável que os reservatórios de água de quarto de banho sejam enchidos com água e que se testem as funcionalidades para o efeito da prova. No caso de existirem fugas, para serem efectuadas as devidas reparações, pode ser necessária uma fossa para se trabalhar no inferior do autocarro.

Este teste era efectuado aquando de um autocarro no posto 6 dos Acabamentos. Deste modo, com vista a evitar-se inundações dentro da secção, o autocarro era deslocado para o exterior do edifício para se efectuar o teste. Uma vez que, para a aferição de fugas de água do quarto de banho é necessário esvaziar toda a água dos reservatórios, estando estes completamente cheios, haveria sempre inundações se o teste fosse efectuado dentro do edifício, independentemente da existência de fugas de água.

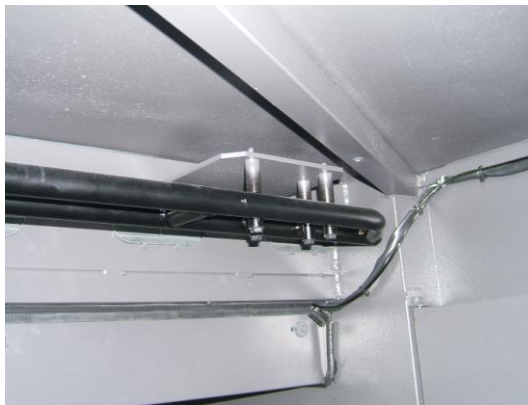
Figura 17 – Espelho da bagageira montado no suporte com a furação correcta

O suporte do espelho da bagageira é uma peça soldada no estrado do Tourino. A peça, que tem uma furação assimétrica, é montada, em *gabarit*, no início da Secção de Estrutura. No entanto, verificou-se que a peça nem sempre era soldada na mesma posição. Isto implicava que na Secção de Preparação para Entrega, aquando da montagem do espelho da bagageira no respectivo suporte, fosse necessário efectuar a correcta furação, no caso de a peça ter sido soldada na posição inversa. Esta situação, sendo uma tarefa duplicada totalmente desnecessária, despoletou uma melhoria óbvia: a garantia de que o suporte fosse soldado sempre na mesma posição. Neste sentido, para além da sensibilização efectuada ao colaborador que executa a função, foi feita uma alteração no *gabarit* de maneira a ser apenas possível realizar a soldadura da peça numa determinada posição. Actualmente, o suporte do espelho da bagageira é soldado sempre na posição correcta (Figura 17).

Para além da alteração efectuada no *gabarit*, verificou-se também que os desenhos do estrado de algumas variantes do Tourino continham o suporte do espelho da bagageira na posição inversa. Tendo-se verificado esta anomalia, alertou-se e solicitou-se ao Departamento de Engenharia para efectuar a alteração no desenho em conformidade.

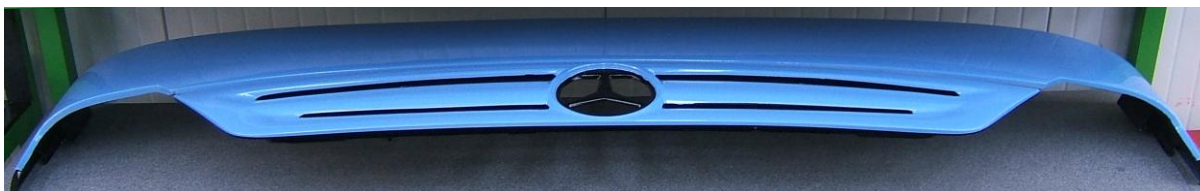
Figura 18 – Grelha e frente amovível desmontadas do autocarro

É importante realçar que as peças eram totalmente desmontadas, ou seja, para além de serem desmontadas do autocarro também eram desmontadas uma da outra. Porém, verificou-se que, apesar de ser necessário que as peças fossem desmontadas do autocarro após a montagem, não seria necessário desmontá-las uma da outra. Esta situação despoletou a criação de *standard work*, com vista a reduzir-se *muda*, passando-se a desmontar a grelha e a frente amovível do autocarro sem desmontá-las uma da outra (Figura 18), dado que para além da desmontagem completa das peças exigir mais tempo, o mesmo se verifica com a montagem completa.

A frente amovível e a grelha da frente do Tourino são peças que são acertadas e montadas no fim da Secção de Chapeamento. No entanto, uma vez que é necessário que a frente do autocarro não contenha as peças montadas durante os primeiros três postos da Secção de Acabamentos, por força de montagens necessárias na frente do autocarro, as peças depois de acertadas e montadas na Secção 02 eram desmontadas e seguiam para a Pintura nesse estado. Posteriormente, as peças seriam novamente montadas no posto 4 dos Acabamentos.

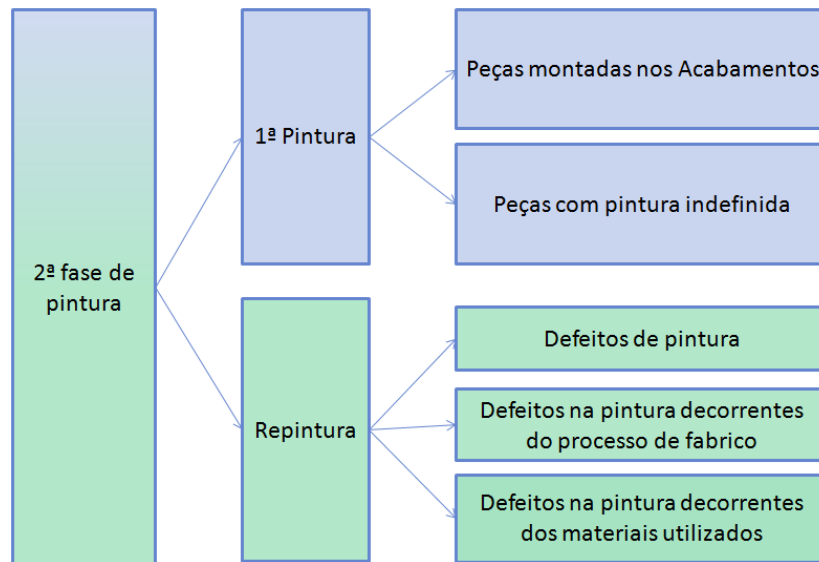
Figura 20 – Segunda fase de pintura

Para se eliminar a segunda fase de pintura foi imprescindível aferir o que era pintado nessa etapa do processo produtivo. Após um levantamento de dados, efectuado no *gemba*, verificou-se que algumas partes do Tourino eram pintadas apenas pela primeira vez e outras eram repintadas (Figura 20). Para todas as partes do autocarro pintadas na segunda fase de pintura, foi necessário analisar as respectivas causas e realizar acções.

Das partes do Tourino que eram pintadas na segunda fase de pintura apenas pela primeira vez, verificaram-se duas situações distintas: algumas eram montadas apenas na Secção de Acabamentos e não se encontravam à cor pretendida antes de montadas, outras só tinham os limites da área de pintura definidos depois de montadas outras peças na Secção 06 (Figura 20).

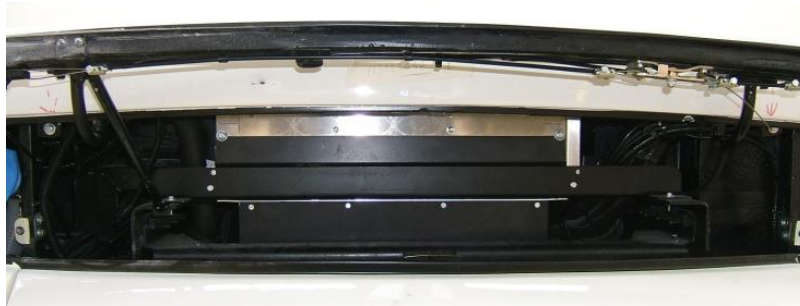
Figura 21 – Suporte do desembaciador

O suporte do desembaciador do Tourino é uma peça soldada, com o perfil em “L”, que é montada no posto 3 da Secção de Acabamentos e que estava a ser pintada pela primeira vez, de preto, na segunda fase de pintura, na operação do Remate. A peça era zincada, pelo que, quer por questões de tratamento, quer por questões de estética, à partida, não precisaria de ser pintada. Acrescente-se que a peça montada só é visível após a abertura da grelha da frente exterior do Tourino.

No entanto, verificou-se que a peça estava a ser tratada internamente, sendo pintada de preto, por se ter verificado, em tempos, que a peça estava a ser fornecida com um acabamento defeituoso, derivado de um complicado processo de protecção. Neste sentido, para a CaetanoBus não encobrir um defeito de um fornecedor, tendo custos por tal, a solução encontrada passou pela alteração do tratamento à peça: em vez de zincada, a peça passou a levar Epoxy, um produto anti-corrosivo, e a ser pintada de preto por razões estéticas. A alteração não incorreu em custos para a CaetanoBus. O suporte do desembaciador do Tourino, depois da alteração, apresenta-se na Figura 21.

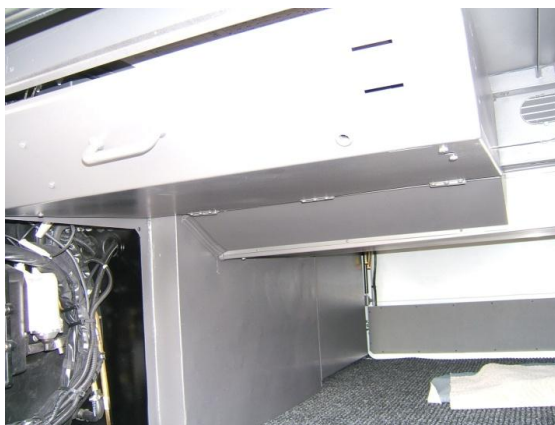
Figura 22 – Quadro eléctrico e blindagem para tapar as cablagens do mesmo

O quadro eléctrico do Tourino encontra-se na bagageira do autocarro. O invólucro do quadro eléctrico é uma caixa e uma tampa, que eram encomendadas ao fornecedor pintadas de preto. No entanto, uma vez que a bagageira é pintada de cinzento, pretende-se que a caixa e a tampa do quadro eléctrico também o sejam. A caixa é montada na Secção 02, pelo que é pintada na primeira fase de pintura. No entanto, a tampa só é montada na Secção de Acabamentos porque é onde se monta e onde se fazem as ligações do quadro eléctrico que está aplicado na tampa. Assim, alterou-se o desenho das peças, alterando-se a cor para cinzento, quer da tampa do quadro eléctrico, quer da respectiva caixa, uma vez que a alteração não incorria em custos adicionais. Apresenta-se na Figura 22 o quadro eléctrico do Tourino, já com a alteração efectuada.

À semelhança do quadro eléctrico, o mesmo sucedia com a blindagem para tapar as cablagens do mesmo. Esta blindagem tinha um acabamento em preto mas pretendia-se que também fosse cinzenta, uma vez que também se encontra no interior da bagageira. Assim, efectuou-se uma alteração à peça, ilustrada na também na Figura 22.

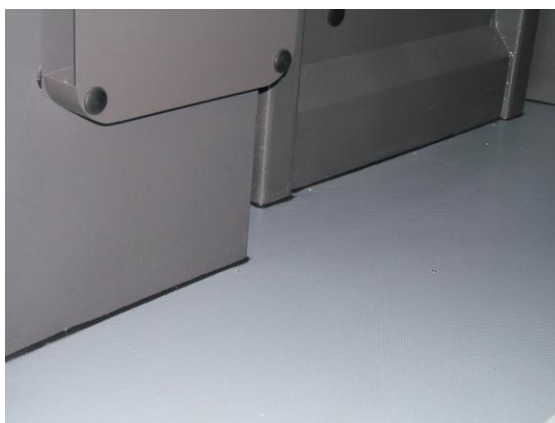
Figura 23 – Selagens na bagageira

As colas usadas para selagens no interior da bagageira e no interior da tampa traseira foram, em tempos, cinzento-escuras, tal como a cor dos interiores da bagageira e da tampa traseira. No entanto, tendo a cola dessa cor saído do mercado, passou a usar-se colas cinzento-claras. Estas selagens são efectuadas apenas nos Acabamentos. Assim, ainda antes do início do corrente projecto, passou a pintar-se, na segunda fase de pintura, as colas nos interiores da bagageira e da tampa traseira a cinzento-escuro. Todavia, uma vez que as colas não devem ser pintadas, dado que a tinta acabará por estalar, na medida em que as colas e as tintas têm coeficientes de dilatação diferentes, verificou-se a necessidade de se arranjar uma solução alternativa. Assim, no âmbito do projecto em questão, decidiu-se, em conjunto com o Departamento de Qualidade, que as selagens no interior da bagageira e no interior da tampa traseira seriam efectuadas com colas pretas, uma vez que é uma cor dentro do critério de aceitação da empresa. A alteração das selagens na bagageira, que é semelhante à da tampa traseira, está ilustrada na Figura 23.

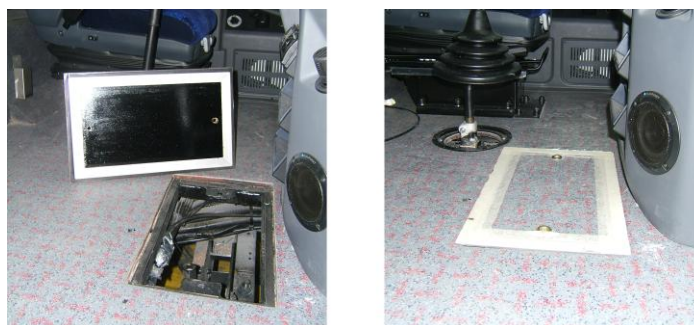
Constitui um requisito da empresa, para qualidade do produto, que determinadas tampas da coxia sejam pintadas, de preto, na face interior. Estas tampas são apenas montadas no final da Secção de Acabamentos e eram pintadas, à pistola, apenas na segunda fase de pintura. No entanto, não é imposto que as tampas da coxia sejam pintadas à pistola, podem ser pintadas à trincha. Assim, as tampas da coxia que têm de ser pintadas na face interior passaram a ser pintadas a pincel na Secção de Acabamentos. O resultado apresenta-se na Figura 24. Acrescente-se que, por pintar-se à trincha em vez de à pistola, ainda se beneficia de uma redução de fita de papel, uma vez que a tampa não precisa de ser isolada quando pintada a pincel.

Figura 24 – Tampas da coxias pintada à trincha

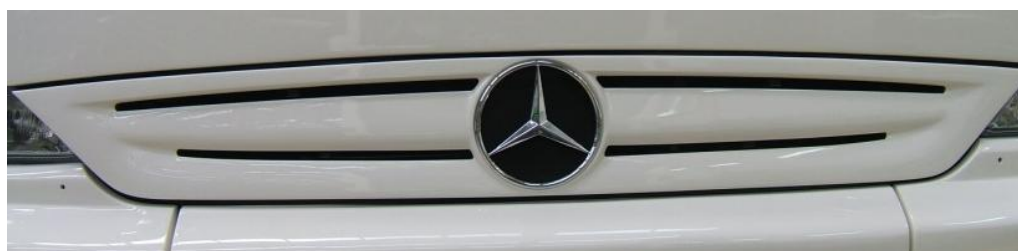
Figura 26 – Grelha da frente do Tourino

A grelha da frente do Tourino, independentemente da cor do autocarro, é sempre rematada a preto. Os remates a preto são feitos sempre depois de a peça ser esmaltada à cor pretendida pelo cliente. No entanto, estes remates a preto na grelha da frente do Tourino não se estavam a efectuar na primeira fase de pintura porque era uma constante a repintura da grelha na segunda fase de pintura, quer por defeitos de pintura, quer por defeitos provocados ao longo da Secção dos Acabamentos.

Depois de resolvidos os problemas da grelha que resultavam numa necessidade de repintura da peça, explicado adiante no presente relatório, os remates a preto na grelha da frente do Tourino (Figura 26) passaram a ser efectuados na primeira fase de pintura.

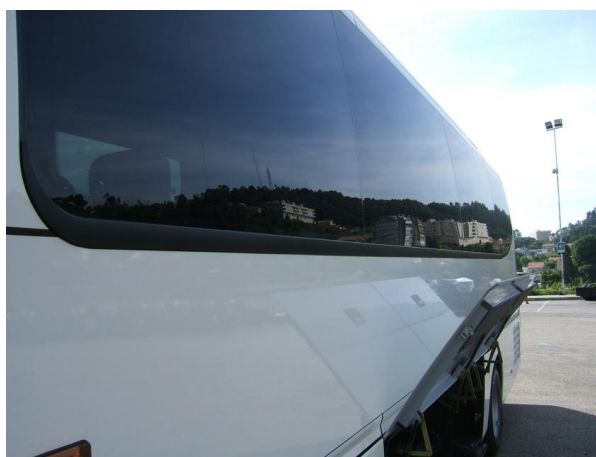
Figura 27 – Frisos entre painéis e vidros

Uma vez que o preto dos frisos é fosco, está fora de hipótese lixar-se a zona defeituosa e polir-se de seguida com massa de polir porque o preto, sendo fosco, ficaria brilhante. No entanto, sem se polir, notar-se-á sempre o defeito. Assim, é essencial que estes frisos estejam em perfeitas condições quando aplicados, tal como na Figura 27.

Os frisos do Tourino entre os painéis e os vidros laterais constituem uma questão bastante problemática há muito tempo, há já alguns anos antes do início do corrente projecto. Estes frisos, que são aplicados na Secção de Acabamentos, são encomendados em preto fosco. No entanto, é bastante comum que as peças venham com pequenos riscos ou outro tipo de defeitos. Apesar de os defeitos serem normalmente minúsculos, os frisos são aplicados numa zona crítica, uma vez que se encontram ao nível dos olhos, pelo que o critério de qualidade é bastante mais apertado e a exigência é muito mais elevada.

O que tem acontecido ao longo dos últimos anos é que os frisos têm sido aplicados com os comuns pequenos defeitos de fabrico mas têm sido rectificadas na segunda fase de pintura, sendo pintados novamente. No entanto, o procedimento normal para produtos com defeitos de fabrico é serem devolvidos ao fornecedor, sob a forma de uma reclamação, para posterior rectificação por parte do fornecedor antes de serem entregues novamente à CaetanoBus. Todavia, estas peças estavam a ser fornecidas constantemente com atraso relativamente às datas de entregas previstas, apenas no limite temporal de serem aplicados nos autocarros. Deste modo, a CaetanoBus ficava sem margem para poder reclamar as anomalias nos frisos, na medida em que se estes fossem devolvidos ao fornecedor para reclamação, isso poderia resultar em consequências mais drástica na linha de produção, por força de precedências de montagens. Assim, a CaetanoBus sujeitava-se a aplicar os frisos com anomalias nos autocarros, encobrendo um defeito de um fornecedor.

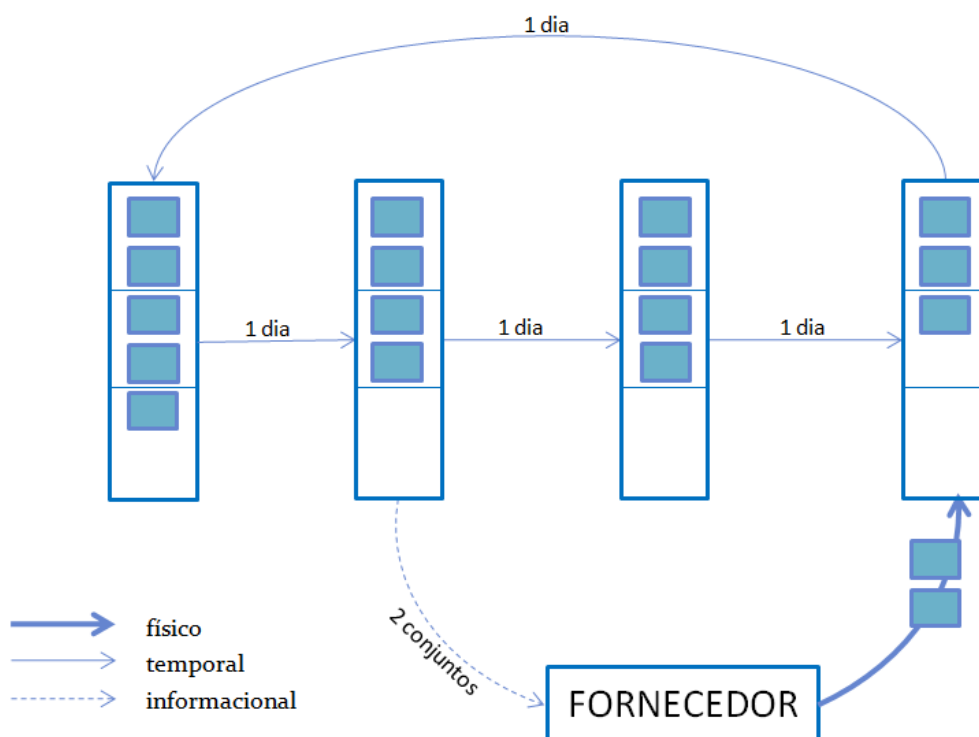
Figura 28 – Fluxo Ship-to-line para frisos entre painéis e vidros

No âmbito do corrente projecto, uma vez que se pretende eliminar a segunda fase de pintura, verificou-se uma necessidade urgente de colmatar esta situação problemática. Neste sentido, foi desenvolvido um novo fluxo logístico para os frisos em questão. Com o intuito de se eliminar a possibilidade de o fornecedor alegar que possíveis riscos nos frisos fossem resultantes do transporte interno entre o armazém e o bordo de linha, os frisos passaram a ser entregues directamente à linha, num sistema *ship-to-line*. O fluxo funciona por *kanbans*, com o objectivo de proporcionar um abastecimento à linha de acordo com as necessidades de produção, existindo um *stock* de segurança que garanta não apenas o material no bordo de linha durante o tempo de um abastecimento por parte do fornecedor, mas também a possibilidade de o material ser devolvido por defeito da responsabilidade do fornecedor, sem que isso prejudique a linha de produção. O fluxo logístico desenvolvido para estes frisos apresenta-se na Figura 28. Saliente-se que o esquema apresenta o fluxo para uma situação normal à cadência actual – ciclo de 16 horas – ainda que esteja salvaguardado um correcto abastecimento para a cadência considerada máxima pela empresa – ciclo de 8 horas.

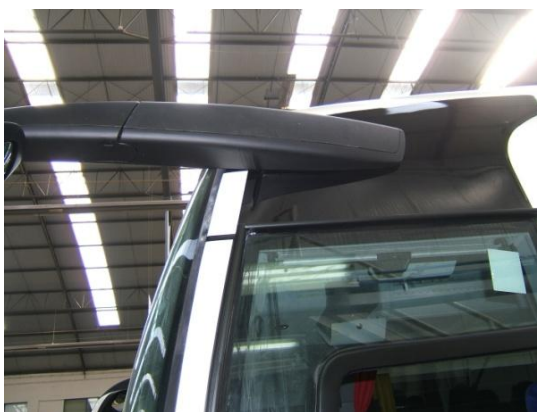
Figura 29 – Preto à volta do retrovisor alinhado com a cornija

Os Tourino têm, por definição, uma área pintada a preto na zona dos retrovisores exteriores. Uma parte dessa área está limitada pelas cornijas, quer da porta da frente, quer da janela do motorista. É com base nas cornijas que se definem os limites da área a pintar-se de preto, uma vez que tem de haver um alinhamento dessa área com as cornijas. Tal alinhamento pode ser visualizado na Figura 29, neste caso para o lado do motorista, sendo idêntico para o lado oposto.

Uma vez que as cornijas são montadas apenas na Secção de Acabamentos, e por conseguinte apenas depois da primeira fase de pintura, na medida em que era pretendido eliminar-se a segunda fase de pintura, esta questão suscitou um problema.

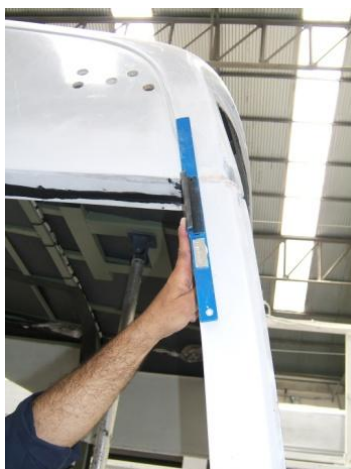
Figura 30 - Meio auxiliar de produção para alinhamento da pintura à volta dos retrovisores com as cornijas

Com o intuito de se colmatar este obstáculo, uma vez que não se aferiu ser possível executar a montagem das cornijas na Secção 02, logo antes da primeira fase de pintura, por implicações com outras tarefas, a solução passou por conceber-se um meio auxiliar de produção. Na medida em que as cornijas são montadas sempre de igual forma e sempre no mesmo sítio, a área pintada de preto nas zonas dos retrovisores exteriores também é. Assim, o meio auxiliar de produção que se criou permite definir a área pintada de preto nas zonas dos retrovisores exteriores antes da montagem das cornijas de tal modo que, depois da montagem das mesmas, estas estejam em alinhamento com os limites das áreas pintadas. Este meio auxiliar de produção é ilustrado na Figura 30.

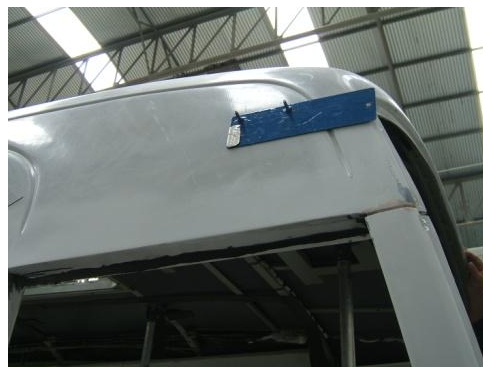
Figura 31 - Meio auxiliar de produção para definição da faixa por trás dos retrovisores

Foi ainda desenvolvido outro meio auxiliar de produção que permitisse definir a faixa de preto a ser pintada entre os retrovisores e o revestimento exterior do autocarro. Essa faixa também era pintada apenas na segunda fase de pintura uma vez que os retrovisores, à semelhança das cornijas, também só são montados nos Acabamentos. O meio auxiliar de

produção para definir a área da faixa, por trás dos retrovisores, a pintar de preto (Figura 31), aquando da sua utilização, é encaixada nos orifícios onde os retrovisores são montados.

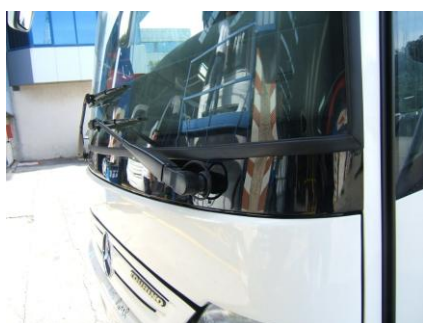
Figura 32 – Preto da testa do "H" alinhado com a borracha do pára-brisas

O "H" é uma peça grande em fibra que faz parte da frente exterior do Tourino com o formato da referida letra. A testa do "H", ou seja, a parte frontal e horizontal da peça, tem de ser, por definição, pintada de preto. No entanto, a área a pintar-se é definida pelo alinhamento da borracha à volta do pára-brisas (Figura 32), que é solidária com o mesmo. À semelhança do problema apresentado anteriormente, também o pára-brisas e a respectiva borracha em questão são montados apenas na Secção de Acabamentos. Deste modo foram criados meios auxiliares de produção (Figura 33) com o intuito de se pintar a testa do "H" de modo a ficar alinhada com a borracha.

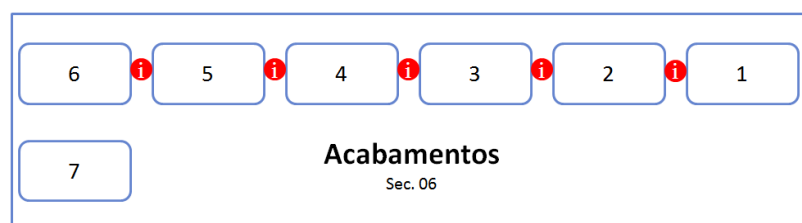
Figura 35 – Inspecções de pintura ao longo da Secção de Acabamentos

Com base nos relatórios das inspecções efectuadas no fim da Pintura e no fim dos Acabamentos seria possível concluir quais os defeitos provocados na Secção 06. No entanto, com a finalidade de rastrear os defeitos, ou seja, de aferir em que postos da Secção 06 ocorriam, foram ainda feitas inspecções de pintura posto a posto nesta secção (Figura 35). Com isto, pretendia-se abordar cada defeito individualmente com o intuito de realizar acções preventivas.

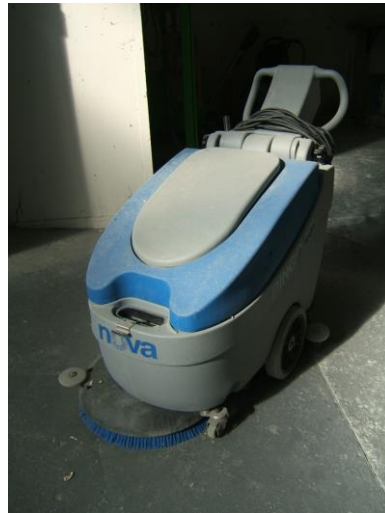
Figura 37 – Máquina de lavagem do chão das cabines de esmaltagem

No âmbito da eliminação da segunda fase de pintura do processo de fabrico, verificou-se crucial a redução substancial deste tipo de defeito. Neste sentido, foi delineado um procedimento de trabalho para que, sempre antes da entrada de um autocarro em estufa para a operação de Esmaltagem, o chão da cabine fosse lavado. Seria vantajoso que a lavagem fosse efectuada com uma máquina a água, possibilitando uma lavagem mais eficiente, tendo sido designada a máquina ilustrada na Figura 37.

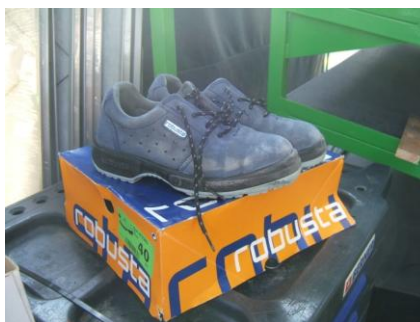
Figura 38 – Sapatos anti-derrapantes para uso no tejadilho

No que concerne o segundo tipo de alterações mencionado, é de se realçar a acção realizada relativamente a riscos no tejadilho. No sentido de se eliminar estes defeitos, foi estipulado que os colaboradores que efectuam tarefas no tejadilho têm de usar uns sapatos próprios para o efeito. Neste sentido, foram testados uns sapatos anti-derrapantes (Figura 38), paralelamente com o uso de um aspirador portátil para se aspirar limalhas resultantes de furações efectuadas no tejadilho. O teste passou a uma alteração efectiva uma vez que se verificou que, após esta alteração, os riscos no tejadilho reduziram 100%.

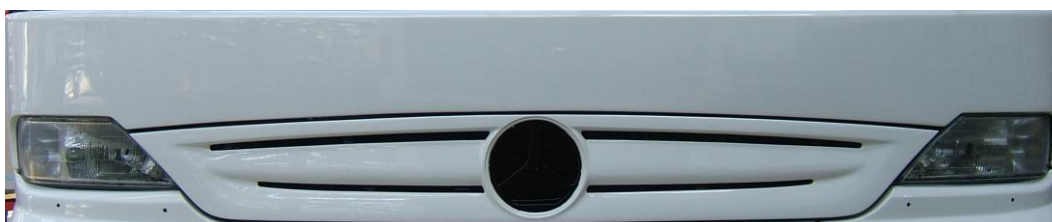
Figura 39 - Grelha e frente amovível

No que diz respeito a peças partidas, com influência na pintura, destacam-se essencialmente a grelha da frente do Tourino e a frente amovível (Figura 39). A grelha, que é apertada na frente amovível, é uma peça particularmente problemática pelas dificuldades que se verificam quanto a garantir-se a curvatura pretendida da peça. Ambas as peças são feitas do material compósito polímero reforçado com fibra de vidro, popularmente conhecido apenas como fibra de vidro.

Estas peças são acertadas, para garantir as folgas e os faceamentos necessários entre as peças adjacentes, e montadas pela primeira vez na Secção 02. Após a montagem, e antes de o autocarro avançar para a Secção de Pintura, as peças eram desmontadas e pintadas separadamente do autocarro. A razão pela qual estas duas peças eram desmontadas antes de serem pintadas prendia-se com o facto de ser necessário que não estivessem montadas nos primeiros três postos da Secção de Acabamentos para possibilitarem a execução de outras tarefas, tais como ligações eléctricas na frente do autocarro e a montagem do tablier. Assim, a grelha e a frente amovível teriam de ser montadas novamente no quarto posto da Secção 06. No entanto, as peças não eram apenas montadas repetidamente, eram também acertadas uma segunda vez, o que danificava a pintura, nomeadamente por se partir as peças. A necessidade de este novo acerto resultava de uma eventual deformação das fibras após três secagens em estufas durante o processo de pintura.

Neste sentido, com o intuito de se evitar deformações indesejadas das fibras, passou a pintar-se a grelha e a frente amovível montadas no autocarro, ou seja, passaram a ser desmontadas apenas depois da primeira fase de pintura. Uma vez que as peças estariam fixas no autocarro aquando das secagens em estufa, seria expectável que as fibras não deformassem. A alteração foi bem sucedida, não apenas a nível das folgas e dos faceamentos, mas também relativamente às operações de pintura, na medida em que foi possível realizá-las mesmo com as peças montadas no autocarro. No entanto, quando montadas novamente no posto quatro dos Acabamentos, verificou-se, surpreendentemente, que as peças ainda teriam de ser

Assim, depois de a grelha e a frente amovível serem acertadas e montadas nos Acabamentos, testou-se desmontar as peças para, separadamente, voltarem à Secção 04 para rectificar a pintura das mesmas. Posteriormente, as peças foram montadas no autocarro e, finalmente, não foi necessário acertá-las para montá-las, ou seja, já não foi necessário danificar as peças e a pintura das mesmas para que fossem montadas em conformidade com os padrões de qualidade exigidos. Desta forma, foi possível eliminar os defeitos de pintura na grelha e na frente amovível do Tourino antes de o autocarro avançar até ao fim dos Acabamentos.

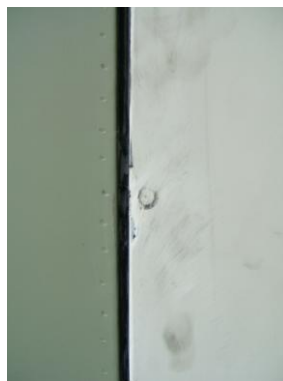
Figura 40 – Marca de cravo antes da pintura da traseira

A traseira do Tourino, que é também uma peça em fibra de vidro, é montada na fase de Chapeamento, na Secção 02. A montagem da traseira implica a colagem da mesma à estrutura do autocarro. No entanto, para se garantir uma adequada colagem, é necessário pressionar-se a peça contra a estrutura do autocarro durante o período de colagem. Na impossibilidade de usar grampos para o efeito, na medida em que os painéis laterais não permitem a colocação dos mesmos na zona traseira, a peça é pressionada através da aplicação de cravos nos pilares da traseira, perfurando a fibra. Após a colagem, os cravos são retirados e os buracos na peça provocados pelas perfurações dos cravos são enchidos com resina poliéster reforçada com fibra de vidro, adicionando-se uma pequena quantidade de endurecedor, um catalisador, para acelerar a secagem da mesma.

Esta operação resulta, após a fase de pintura do autocarro, no aparecimento de marcas dos cravos na pintura, ilustradas na Figura 40 antes da pintura da peça. Ainda que este problema surja apenas aleatoriamente, no âmbito da eliminação da segunda fase de pintura, verifica-se a necessidade de se colmatar esta dificuldade definitivamente.

Verificou-se que a dosagem de endurecedor utilizado estava incorrecta, sendo diferente daquela utilizada na operação de Regularização de Superfícies na fase de Pintura, o que contribuía para o aparecimento de marcas dos cravos. Assim, corrigiu-se facilmente a quantidade de endurecedor a utilizar. Porém, na medida em que esta alteração não dá a garantia requerida, uma vez que se considera uma alteração falível, continua-se a trabalhar no sentido de desenvolver uma solução ideal. Foi já solicitada uma alteração da peça ao fornecedor, de maneira a ser possível cravar-se a traseira onde não haja qualquer implicação na pintura do autocarro, mas o teste ainda não foi efectuado, pelo que se considera que esta questão ainda não foi fechada.

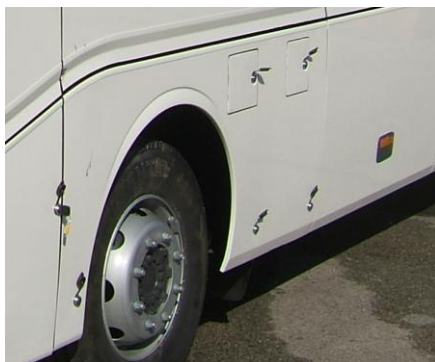
Figura 41 – Cava

Sendo, por vezes, difícil ou subjectivo distinguir covas de ondulações, considerar-se-ão estes dois tipos de defeitos juntamente. Estes tipos de defeitos, nomeadamente as ondulações, ocorrem essencialmente nas fibras. É de realçar que, das peças em fibra, estes tipos de defeitos resultam, na esmagadora maioria, nas cavas (Figura 41)

As covas e ondulações, nomeadamente nas cavas, resultam essencialmente do calor que sofrem em estufa, aquando da secagem decorrente do processo de pintura, tal como outros tipos de defeitos na pintura por influência das fibras. No entanto, é importante salientar que as cavas são constituídas, à parte da fibra, por uma estrutura metálica que é colada na face interior das mesmas. Este aspecto pode ser determinante no que diz respeito aos defeitos verificados. No entanto, é também indispensável que as cavas sejam fortalecidas com as tais estruturas metálicas.

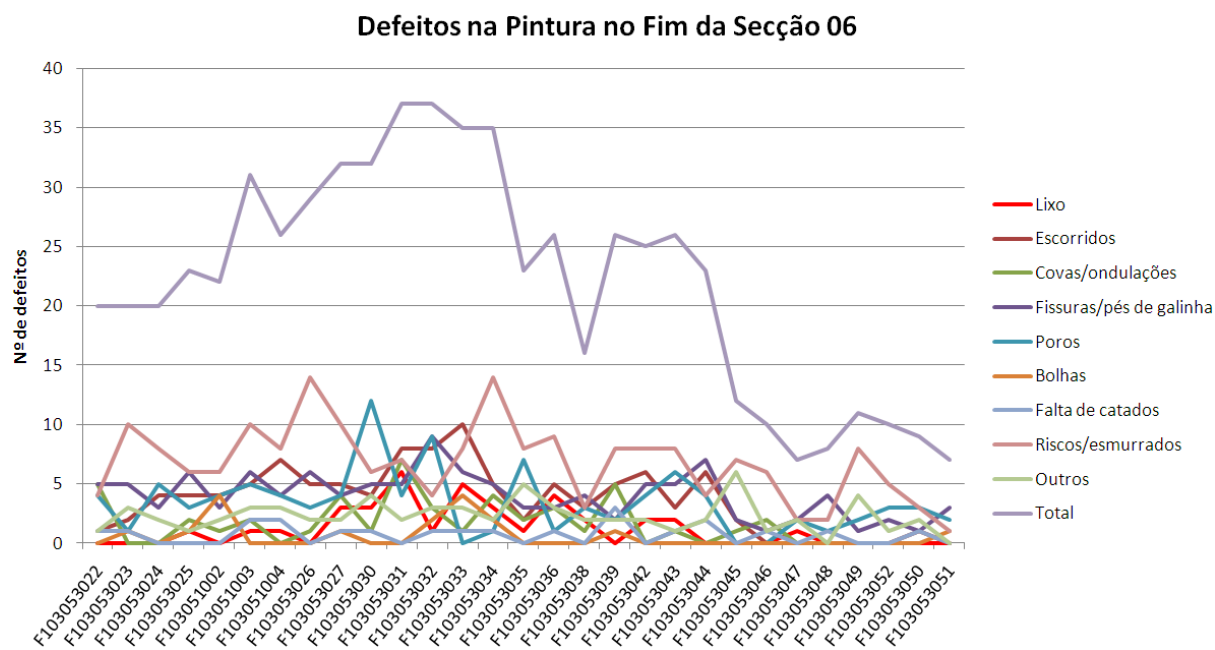
Figura 42 – Defeitos na Pintura do Fim da Secção dos Acabamentos

Para o desenvolvimento do projecto foi necessário analisar estatisticamente os relatórios efectuados no fim das Secções 02, 04 e 06, com a finalidade de se abordar os problemas na pintura individualmente. Foram, inclusivamente, efectuadas análises estatísticas de forma a cruzar os tipos de defeitos na pintura com as peças em que os defeitos ocorriam. No entanto, apresenta-se apenas a estatística dos defeitos na pintura no fim da Secção de Acabamentos (Figura 42), na medida em que, para efeito de resultados, são os dados com influência directa no que concerne a segunda fase de pintura.

Importa salientar que os defeitos verificados no fim da Secção 06, comparando os autocarros até ao F103053045 com aqueles posteriores a este, inclusive, reduziram 66%.
