Microfundição por Modelo Perdido

Produção de Microcomponentes na Liga CoCrMo

Dissertação

Mestrado Integrado em Engenharia Metalúrgica e de Materiais

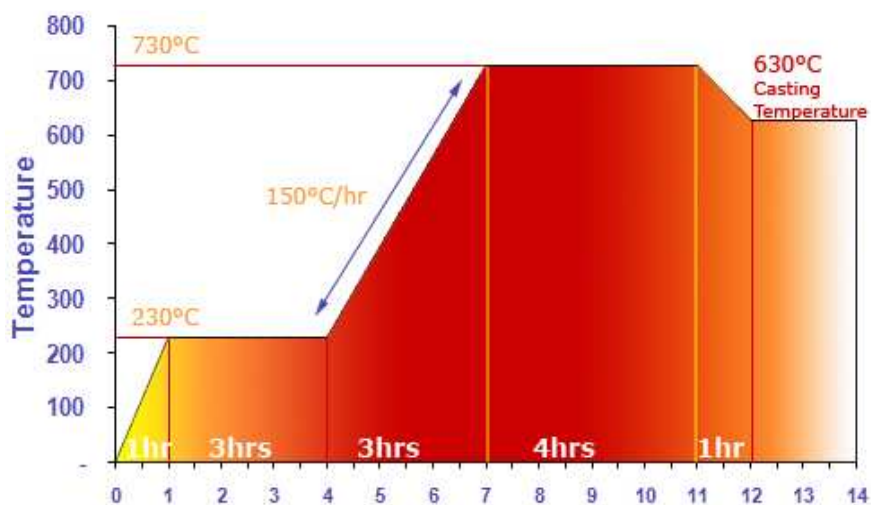
Depois da moldação cerâmica secar é sinterizada para garantir estabilidade térmica e resistência mecânica necessárias para suportar o vazamento do metal líquido. O fabrico da moldação, incluindo a sinterização, deve seguir as recomendações do fabricante do cerâmico. Na figura 2 apresenta-se o ciclo térmico, recomendado para um cerâmico com ligante de gesso onde o primeiro patamar serve para garantir a pirólise do modelo, e o segundo garante a sinterização do cerâmico. A moldação é utilizada no vazamento, depois da sinterização, à temperatura pré-estabelecida [3, 6].

Figura 2 – Ciclo térmico recomendado pelo fornecedor para um cerâmico à base de gesso (Eurovest da SRS) [17].

A sinterização foi realizada em fornos eléctricos de mufla. No patamar correspondente à eliminação da cera foi removida uma caixa metálica que recolhe a cera derretida, evitando assim a evaporação desta para o interior da cavidade moldante (ver figura 17 - 3ª etapa). Os ciclos de sinterização terminaram na temperatura pretendida para o vazamento. A temperatura final do ciclo de sinterização da moldação variou entre 400 a 1000 °C. Nas figuras 2 e 23 apresentam-se os ciclos térmicos recomendados pelos fornecedores de cada cerâmico.

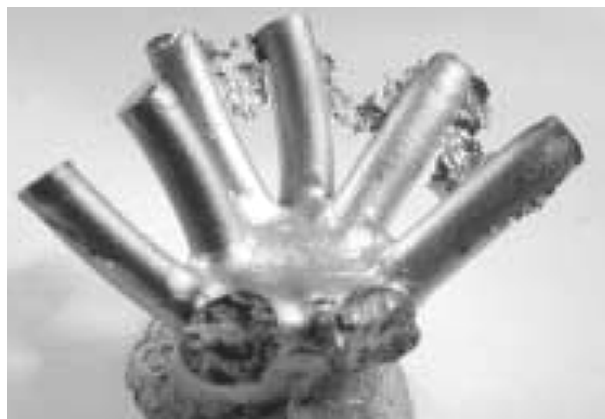
As rebarbas são lâminas finas de material com formato irregular que se formam nas extremidades dos componentes. Surgem tipicamente nas partes mais maciças e no extremo oposto da entrada do metal. Na figura 3 pode-se observar um exemplo deste defeito originado pela fractura da moldação que permitiu a penetração do metal líquido. Este tipo de fractura ocorre principalmente quando a moldação sofre velocidades de aquecimento excessivas durante a sinterização ou velocidades de enchimento demasiado altas no vazamento. Outras origens podem ser a presença de humidade no cerâmico devido a mau armazenamento, indevido manuseamento da moldação até à secagem completa da pasta cerâmica, temperatura elevada durante a sinterização e impacto [14, 16, 18].

Figura 3 - Rebarba formada devido à fractura da moldação cerâmica [18].

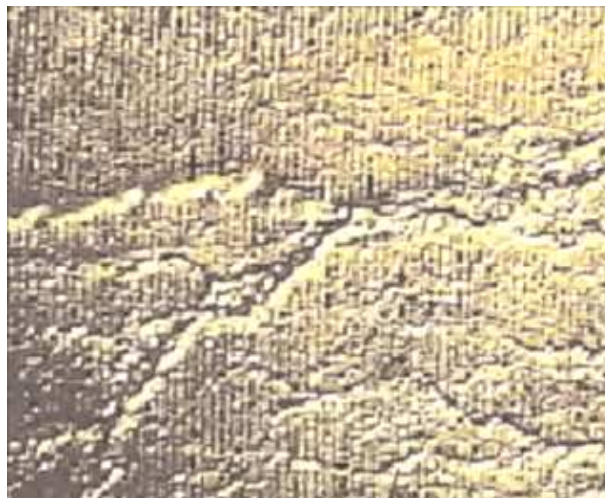
São visíveis marcas idênticas aos leitos de rios, particularmente nas superfícies planas. A orientação segue do topo do cacho até à base deste [14]. Na figura 4 apresenta-se um exemplo típico.

Este defeito tem origem na incorrecta preparação da moldação cerâmica. No início da solidificação da pasta cerâmica a água é utilizada pelo ligante. No entanto, se a pasta cerâmica ficar imóvel durante o processo de

Figura 4 – Defeito “marcas de água” em peças de joalharia [14].

secagem, a água e o sólido podem separar-se. Alguma da água separada pode acumular na superfície dos modelos e os vestígios deixados pela água, são reproduzidos posteriormente na peça metálica. A probabilidade deste tipo de defeito ocorrer aumenta com a quantidade de água presente e com a diminuição do tempo de vibração. Este tipo de defeito afecta essencialmente a qualidade superficial do componente [14, 16].

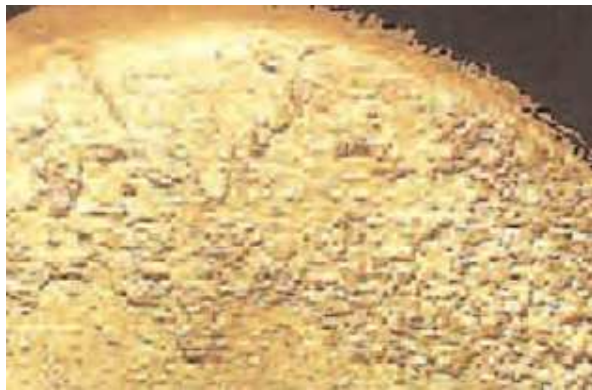
Este defeito provoca uma superfície rugosa que possui a aparência de uma superfície húmida com areia (ver figura 5). Este deve-se essencialmente à falta de material cerâmico na parede da cavidade interna, devido à erosão causada pelo fluxo de metal líquido. A cavidade deixada pela libertação de partículas cerâmicas é preenchida pelo metal e replicada no componente final. As inclusões de cerâmico encontram-se frequentemente associadas, pois também se devem à erosão da cavidade moldante e fraca resistência da moldação cerâmica. A superfície granulosa é ainda devida à decomposição do cerâmico durante a sinterização, devido ao excesso de temperatura [14, 16].

Figura 5 – Superfície granulosa numa peça de joalharia [14].

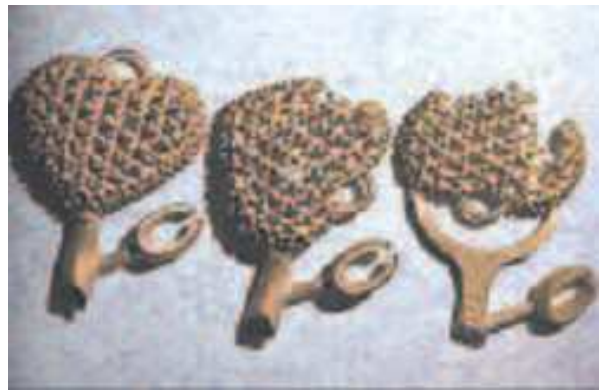
Neste caso a cavidade moldante não é totalmente preenchida pelo metal líquido, especialmente os detalhes finos, ou seja, a forma pretendida não é totalmente alcançada. Na figura 6 apresenta-se um caso de enchimento incompleto e a influência que o sistema de gitagem pode ter na formação deste defeito.

Figura 6 - Enchimento incompleto e a influência do sistema de gitagem [16].

Este defeito pode surgir devido a um sistema de gitagem incorrecto, temperatura de vazamento ou da moldação baixa e velocidade de enchimento incorrecta [14, 16].

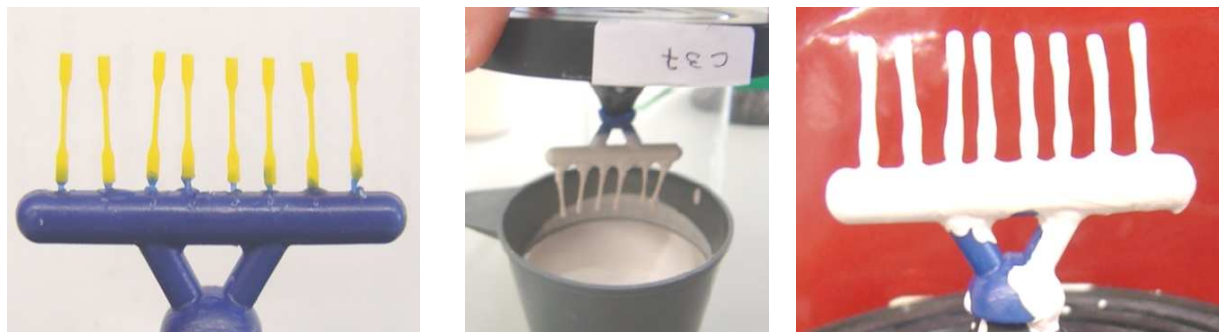
Para o fabrico da moldação utilizaram-se cerâmicos ligados à base fosfato (*Bellavest®SH* com 80% de sílica coloidal e *MC-Veste Micro®* com 90% de sílica coloidal), sendo que o último cerâmico referido, possui uma granulometria mais fina. Experimentou-se também um cerâmico com gesso (*Eurovest*). Para se obter uma superfície com baixa rugosidade, experimentou-se revestir os modelos com uma barbotina de zircónia. Foi realizado por mergulho (entre 2 a 3 mergulhos com secagem de cada camada). Para uma espessura mais uniforme da barbotina, realizaram-se movimentos giratórios (ver figura 20). Os fornecedores não fornecem mais informação relativamente ao tipo de ligante utilizado.

Figura 20 – Procedimento de revestimento por mergulho do modelo do cacho em babotina de zircónia.

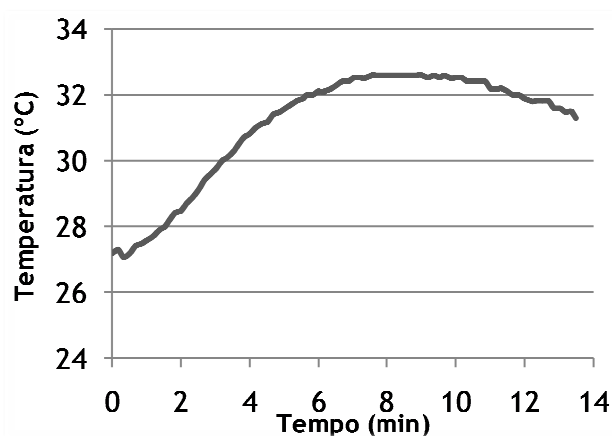
Figura 22 - Registo da temperatura durante a secagem de uma moldação com ligante de fosfato.

O procedimento da mistura da pasta cerâmica e sinterização foi realizado segundo as recomendações do fornecedor. No processo de mistura foi usado um misturador adaptado para a realização de vácuo durante a mistura. As moldações foram mantidas sob vibração (durante e depois do vazamento da pasta cerâmica) e arrefecidas em água devido à reacção exotérmica do cerâmico com ligante à base de fosfato. O processo encontra-se esquematizado 2ª etapa da figura 17. A temperatura da moldação foi medida com um termopar do tipo K. A introdução do termopar na pasta cerâmica possibilitou a leitura da temperatura (ver figura 21). Dos registos realizados, pôde-se verificar que nenhuma moldação atingiu temperaturas acima de 35 °C (ver figura 22), podendo-se assim garantir assim que a libertação de calor não provoca o amolecimento dos modelos.

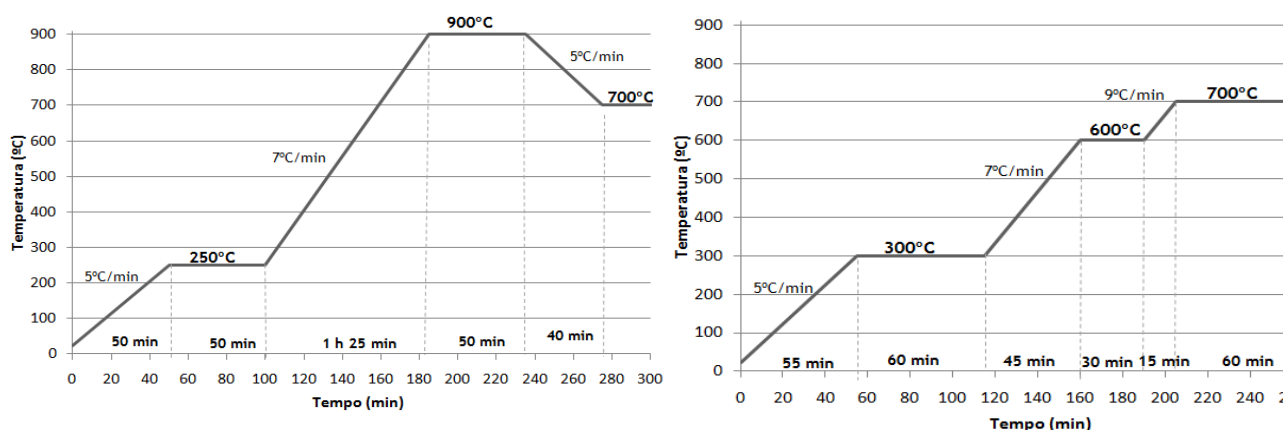
Figura 23 - Ciclos térmicos de sinterização recomendados pelos fornecedores dos cerâmicos *Bellavest® SH* [29] e *Mc-Vest Micro* [30].

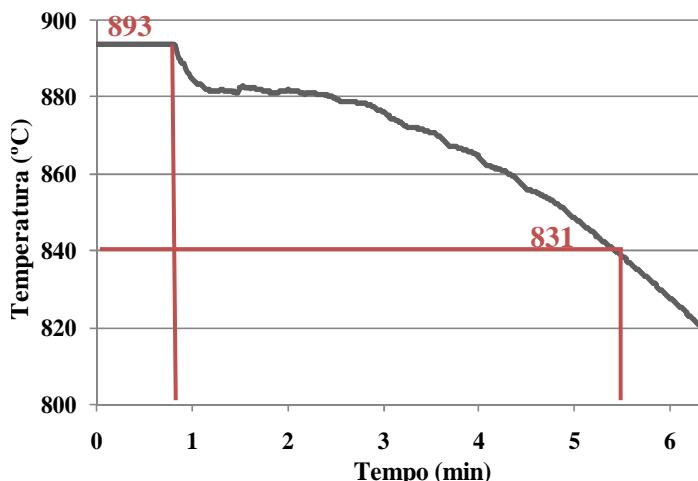
Na figura 24 apresenta-se o registo da temperatura durante o transporte a partir do forno eléctrico (900 °C) para o forno de centrifugação.

O transporte inclui também o encaixe da moldação no berço, ciclo de limpeza da atmosfera e fusão. O tempo médio de transporte é de 5 minutos, sendo a queda de temperatura em função da temperatura final de sinterização.

Figura 24 – Queda de temperatura no transporte da moldação entre fornos.

Depois de experiências realizadas com temperaturas de sinterização finais de 300, 500 e 900°C, obtiveram-se os restantes valores por interpolação. Na tabela 1, são apresentadas as quedas de temperatura calculada para cada temperatura final de sinterização.

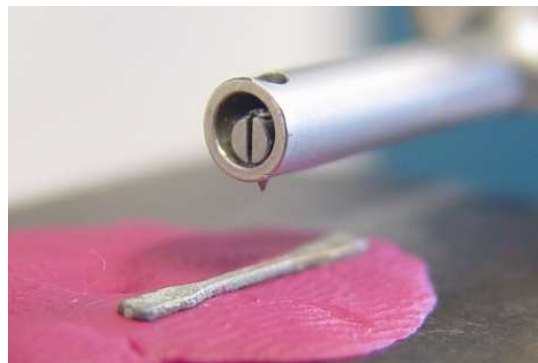
Foi realizada uma inspeção visual dos componentes recorrendo a uma lupa estereoscópica (*Stemi 2000-C* da *ZIESS*). Os componentes foram sujeitos a ensaios de rugosidade, realizados num rugosímetro de contacto, usando um comprimento de 4,8 mm e um *Cut Off* de 0,8 mm (ver figura 25). Foram realizadas uma média de três medições por provete e ensaiados cerca de dois provetes representativos de cada cacho.

Figura 25 – Ensaio de rugosidade realizado num rugosímetro de contacto.

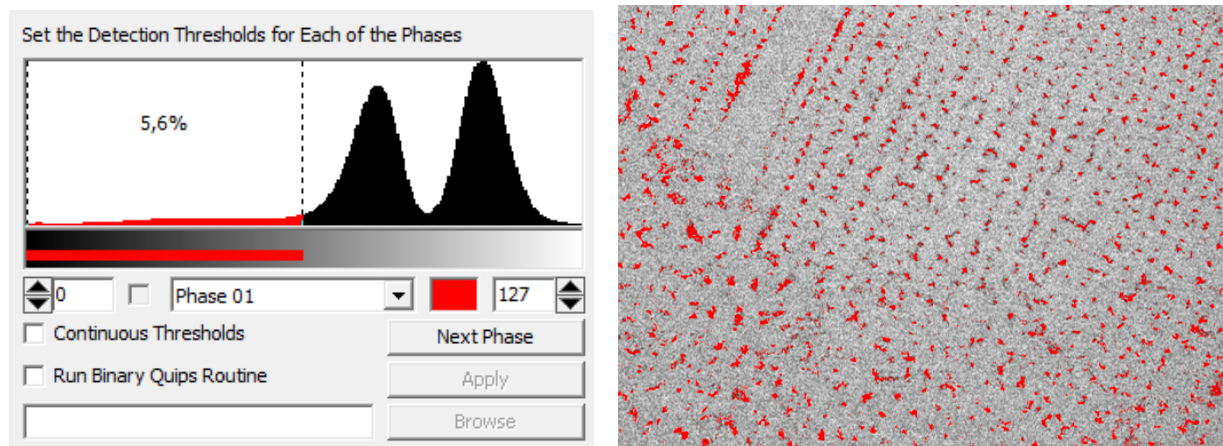
A fracção volúmica de carbonetos foi avaliada com um software de aquisição, tratamento e análise de imagem (*Leica MW*). Foi realizada após o ataque colorido, pois este contrasta melhor as fases. Foram realizadas medições em cerca de 30 campos por amostra com uma ampliação de 500X. Na figura 26 apresenta-se um exemplo da segmentação realizada para quantificar os carbonetos.

Figura 26 – Segmentação das fases para determinação da fracção volúmica de carbonetos.

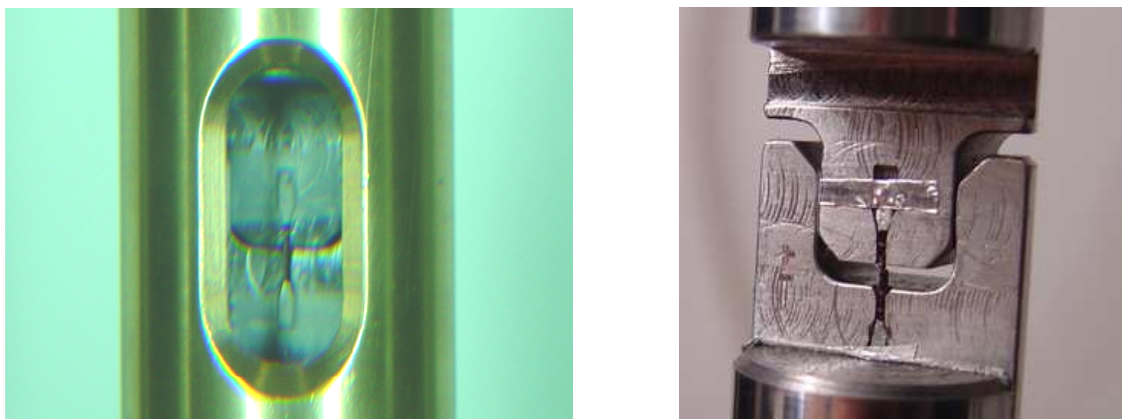
Ao nível de ensaios mecânicos realizaram-se ensaios de tracção e de microdureza. Para a realização de ensaios de tracção foi necessário o desenvolvimento de um acessório apropriado devido às reduzidas dimensões dos provetes (ver figura 27). Os ensaios foram realizados numa máquina *LR 30K, LLOYD instruments*, usando uma célula de carga de 2,5 kN e uma velocidade de ensaios de 2 mm/min.

Figura 27 – Acessório desenvolvido para a realização dos ensaios de tracção. À direita apresenta-se um provete traccionado.

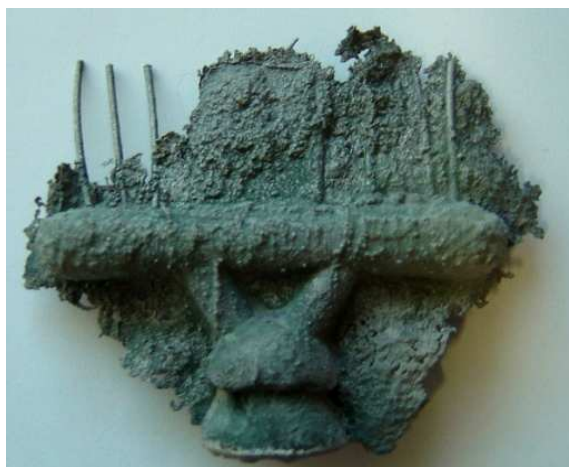
Na figura 29, é possível observar um cacho com oxidação superficial com gravidade, superfícies granulosas e rebarba.

Figura 29 – Cacho vazado numa moldação de gesso a 470 °C (C5).

Na figura 29 pode-se observar uma película esverdeada muito aderente, sendo possivelmente um óxido (de crómio ou cobalto). A oxidação provavelmente deve-se à temperatura em excesso do metal líquido e à elevada temperatura de moldação. Aparenta agravar-se com cerâmicos de gesso e melhorar significativamente com revestimento de zircónia.

Na figura 29, observa-se nitidamente este tipo de rugosidade. Deve-se principalmente ao facto de o vazamento ser realizado numa moldação ligada com gesso que se decompõe a baixas temperaturas (750 °C) e por não possuir resistência suficiente para ser usado no vazamento de ligas com pontos de fusão elevados, sendo vulneráveis à erosão da moldação pelo fluxo de metal líquido. Este pode ocorrer também devido à elevada velocidade de enchimento e incorrecto sistema gitagem. Na figura 30, pode-se observar o aspecto comum deste defeito encontrado nos componentes obtidos.

Observou-se o defeito de “rebarba” na figura 29, sendo neste caso, provavelmente devido a algum impacto da moldação anterior ao vazamento. Na figura 31 pode-se observar dois exemplos mais frequentes de rebarba que se obteve. Estes, provavelmente devem-se à temperatura da moldação elevada, pois este defeito surgiu com maior frequência em cachos vazados com temperaturas de moldação acima dos 800°C.

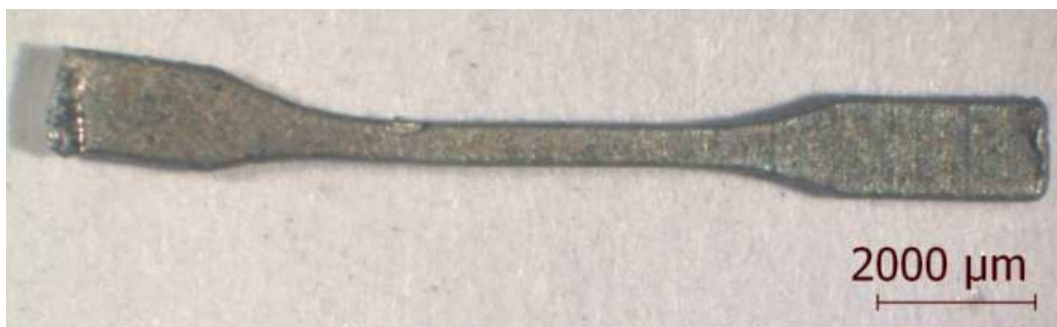
Devido às reduzidas dimensões dos componentes, os ataques devem ser desenhados de forma a serem facilmente removidos, sem a necessidade de aplicação de grandes tensões. Uma solução pode passar por introduzir entalhes que facilitem a separação, exigindo um acabamento mínimo. Este pormenor deve ser tido em conta num projecto CAD/CAE do sistema de gitagem para não prejudicar o enchimento e a ocorrência de outros defeitos relacionados com o desenvolvimento do sistema de gitagem.

Figura 40 – Deformação causada durante separação dos provetes do sistema de gitagem (C36).

A “distorção” ou “deformação” do componente, é um defeito significativo em componentes de reduzidas dimensões. Este defeito pode ocorrer durante o procedimento de montagem do cacho, no fabrico da moldação, na desmoldação e na separação do componente do sistema de gitagem (ver figuras 38, 39 e 40).
