# **AVALIAÇÃO TÉCNICO-ECONÓMICA DE SOLUÇÕES DE REABILITAÇÃO APLICADAS EM EDIFÍCIOS ANTIGOS**

Dissertação submetida para satisfação parcial dos requisitos do grau de  
**MESTRE EM ENGENHARIA CIVIL — ESPECIALIZAÇÃO EM CONSTRUÇÕES**

FACULDADE DE ENGENHARIA DA UNIVERSIDADE DO PORTO

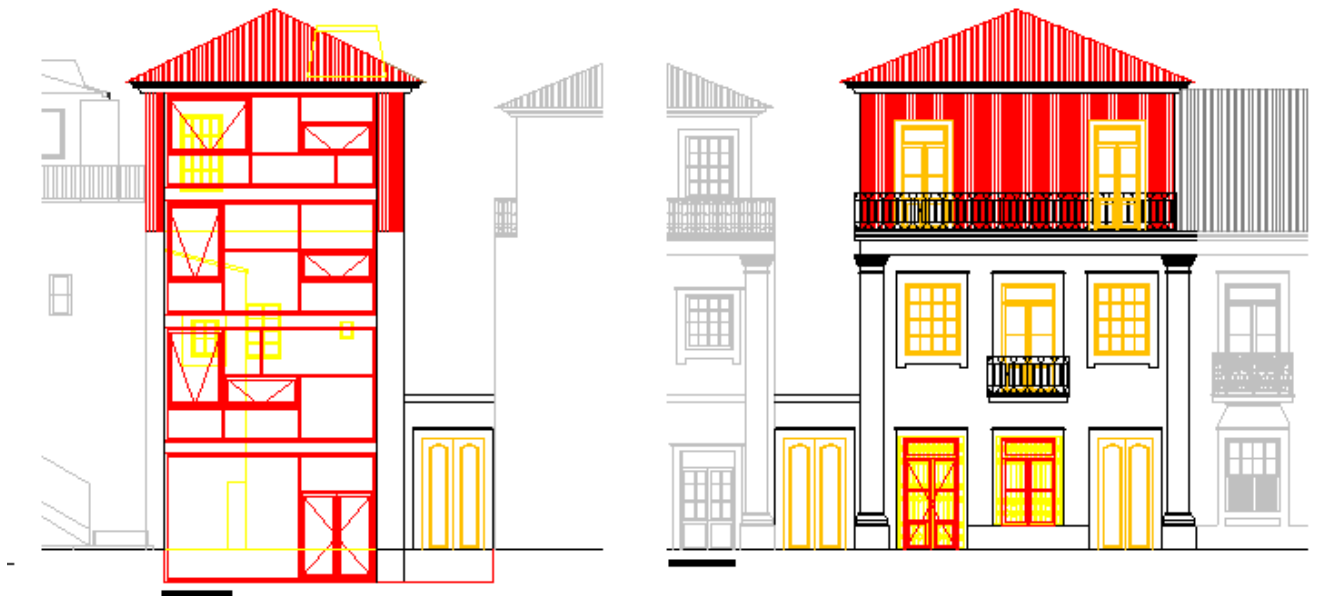
Fig. 2.11 e 2.12 – Alçado da fachada posterior orientada a Norte e da fachada principal orientada a Sul (esquerda e direita respectivamente) – Casa n.º24 [30]

No presente ponto apresentam-se peças desenhadas do projecto de arquitectura do Hotel Largo Além Ponte – Casa n.º24 referentes aos alçados, cortes e plantas, e também pormenores construtivos do mesmo imóvel. Nas imagens dos alçados pode verificar-se que a cor amarela representa o edifício original, e a cor vermelha representa as intervenções a executar no imóvel.

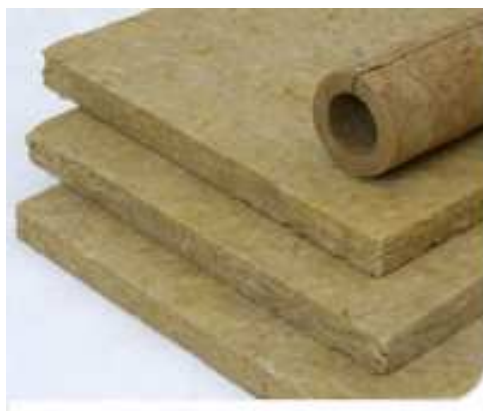
A manta de lã-de-rocha é um material de isolamento térmico flexível, leve e de muito fácil instalação, uma vez que basta estender os rolos sobre a superfície horizontal a isolar. Rolos contínuos podem ser cortados à mão e podem apresentar-se com uma barreira pára-vapor já incluída na face inferior. Há no entanto que ter o cuidado de ao instalar este tipo de isolamentos, efectuar um isolamento contínuo, uma vez que basta uma pequena área não estar devidamente isolada para poderem surgir patologias associadas a um deficiente isolamento térmico. Há também de ter o cuidado de não colocar qualquer tipo de revestimento sobre as mantas que possam comprimi-las, uma vez que isso prejudica largamente a performance deste tipo de isolamentos.

Fig. 3.8 – Exemplo de placas do isolante lã-de-rocha [34]

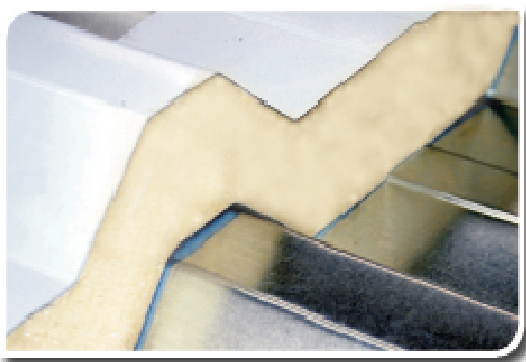
No entanto, no caso a estudar, o PUR não é aplicado “in situ”. Isto verifica-se devido ao facto de que este material isolante é um dos constituintes do dito painel sandwich e, como tal, o painel já vem produzido de fábrica sendo somente necessário aplica-lo no local destinado.

Fig. 3.9 – Exemplo de painel sandwich com revestimento a chapa metálica e PUR como material isolante [35]

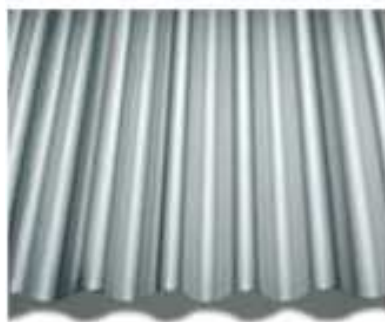
Fig. 3.13 – Exemplo de chapa de zinco

As chapas de zinco serão utilizadas no revestimento de fachadas e coberturas. Este material apresenta boas características tais como: é durável, resistente, de baixo peso específico, de fácil limpeza e manutenção, versátil, prático e funcional.

Pode concluir-se então que se trata de um bom revestimento exterior. No entanto, o seu aspecto estético é algo a ter em conta, visto que quanto maior a sua área de aplicação, maior é o impacto visual causado pela chapa. Relativamente à sua durabilidade, quando providas do tratamento adequado (entre outros, uma pintura impermeabilizante), possuem um período de vida útil duradouro. É novamente necessário relembrar que a durabilidade deste tipo de material é sempre bastante dependente dos tratamentos e manutenção à qual está sujeito.

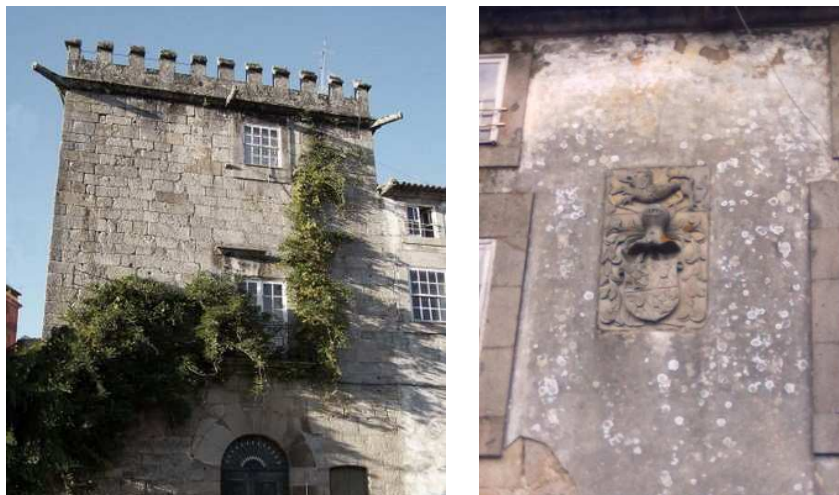
Fig. 3.14 e 3.15 – Exemplos de cantaria de granito - Torre em granito da C.B.A. e o seu brasão

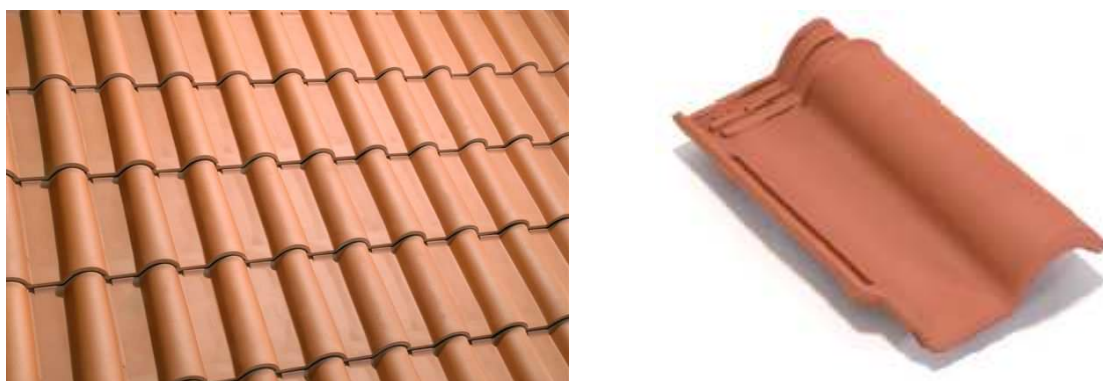
Fig. 3.16 e 3.17 – Exemplos de telha cerâmica lusa [38] e [39]

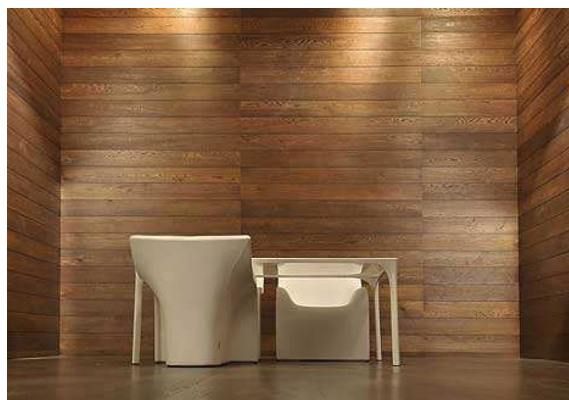
Fig. 3.18 – Exemplo de revestimento em madeira [40]

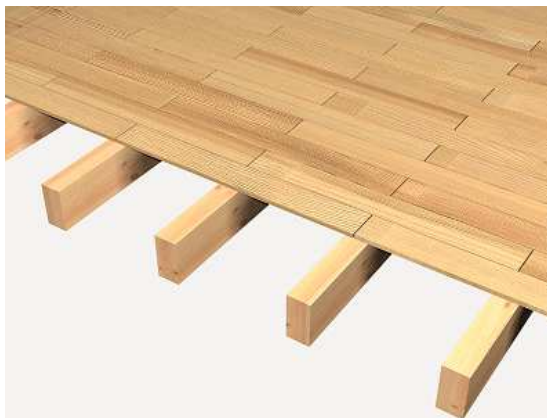
Fig. 3.19 – Exemplo soalho de pinho [41]

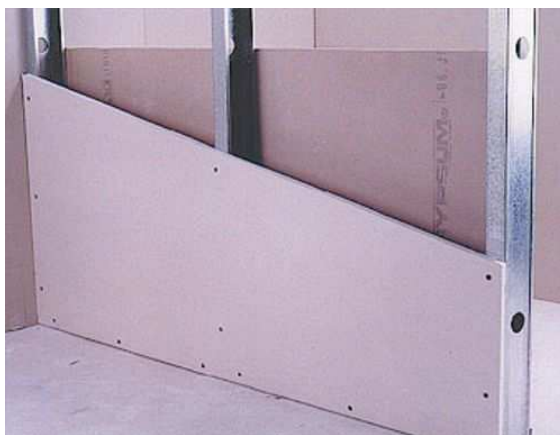
Fig. 3.20 – Exemplo de parede interior de gesso cartonado (revestimento e respectivo material de suporte) [42]

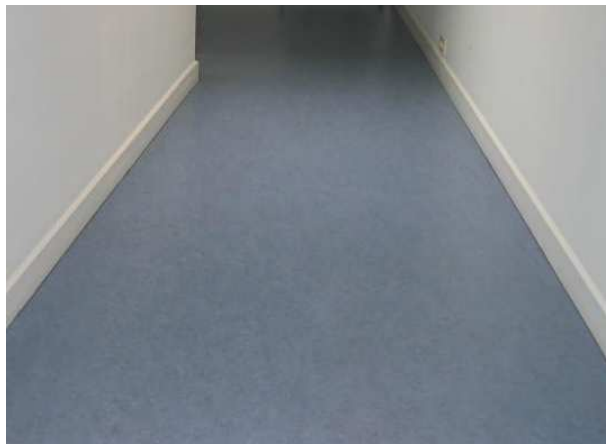
Fig. 3.21 – Exemplo de pavimento vinílico [43]

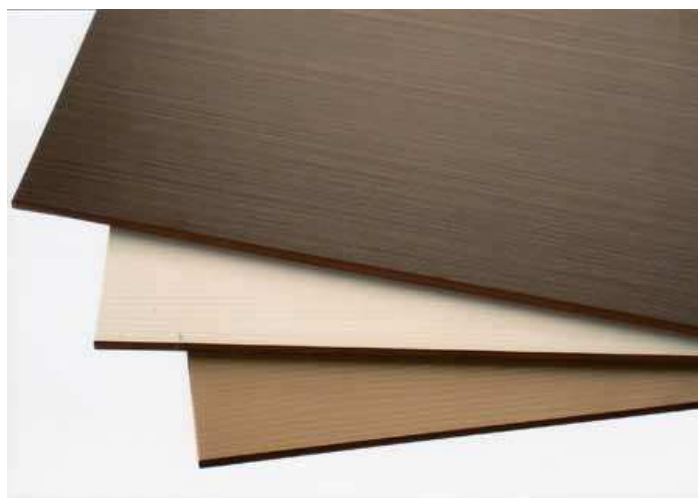
Fig. 3.23 – Exemplo de placa de parede de MDF [45]

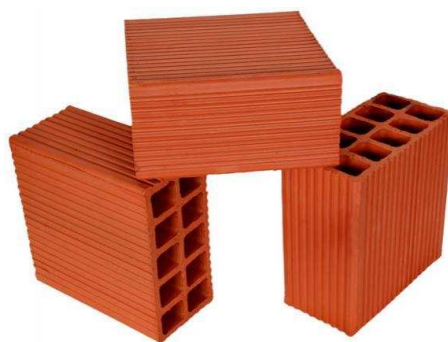
Fig. 3.24 – Exemplos de tijolos cerâmicos furados

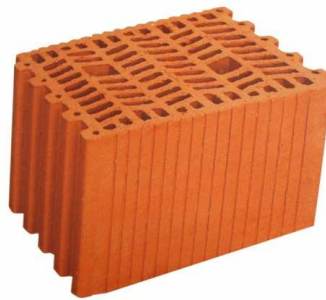
Fig. 3.26 – Exemplo de tijolo cerâmico térmico [48]

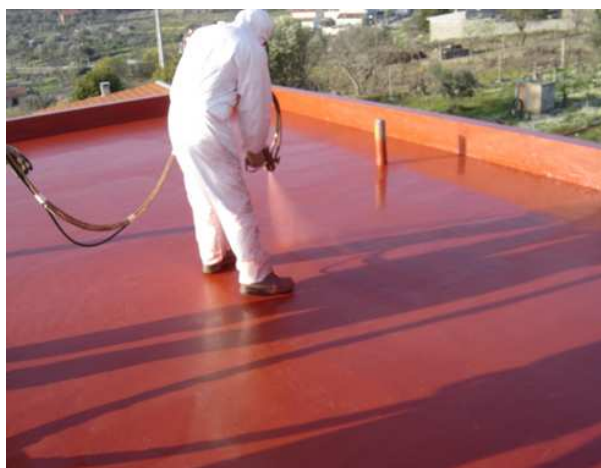
Fig. 7.1 – Exemplo de aplicação de Poliureia numa cobertura plana

Falando de alguns materiais alternativos pode por exemplo citar-se a Poliureia, e sobre este pode dizer-se que se trata de uma membrana elástica que se processa com equipamentos de projecção a quente. É um produto 100% sólido e inofensivo para o meio ambiente, que protege as superfícies do desgaste e da degradação provocadas pelo meio ambiente. Tem como característica principal, a sua capacidade impermeabilizante. Este material poderia ser aplicado por exemplo nas coberturas exteriores, introduzindo assim, uma camada impermeabilizante sobre o isolamento de cerca de 3/5mm. Admitindo a aplicação de uma camada de cerca de 5mm sobre o isolamento, a aplicação desta tornava desnecessária a aplicação da cobertura metálica. Isto porque, além de membrana impermeabilizante esta serve também de revestimento exterior.

A Poliureia pode ainda ser aplicada com várias espessuras e cores, consoante a preferência do projectista. Pode ser aplicado sobre superfícies lisas ou irregulares em coberturas, paredes ou pavimentos.

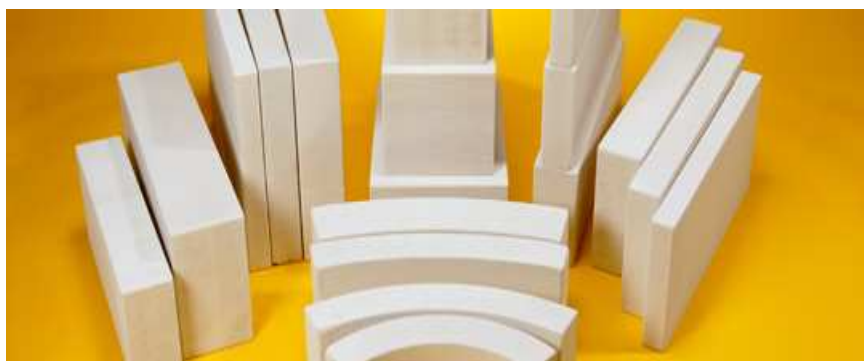
Fig. 7.2 – Exemplo de blocos de B.C.A. de diferentes formas e medidas

Os blocos de betão celular autoclavado possuem propriedades e características apreciáveis para a construção de alvenarias com uma qualidade considerável, nomeadamente: bom isolamento térmico, visto que possui uma condutibilidade térmica reduzida (para um elemento de alvenaria), boa resistência à compressão, incombustibilidade e resistência ao fogo, bom isolamento acústico e facilidade de manuseamento. O peso reduzido e a estabilidade dimensional deste material são características ideais para a construção de alvenarias.

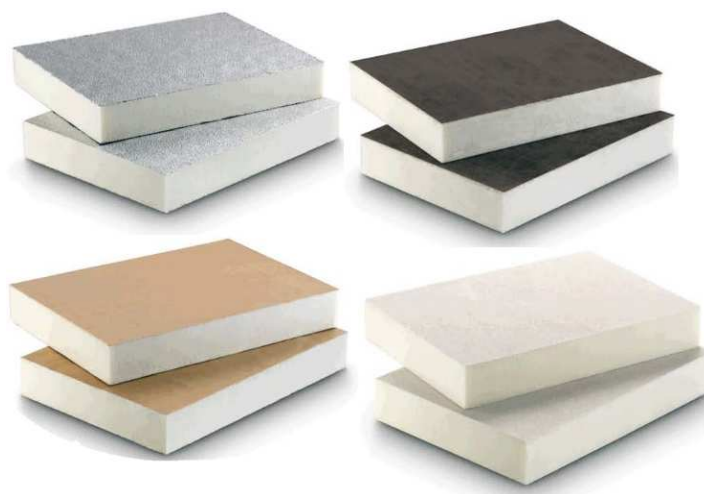
Fig. 7.3 – Exemplos de placas de PIR

A espuma rígida de poliisocianurato é um material isolante térmico. As placas de PIR apresentam uma alta resistência à água e humidade visto que 95% das suas células são fechadas. Possui um bom comportamento à compressão e mesmo perante extremas variações de temperatura, as placas mantêm uma boa estabilidade dimensional. Devido à alta percentagem de gás na sua composição, as placas desta espuma são leves e de baixa densidade.

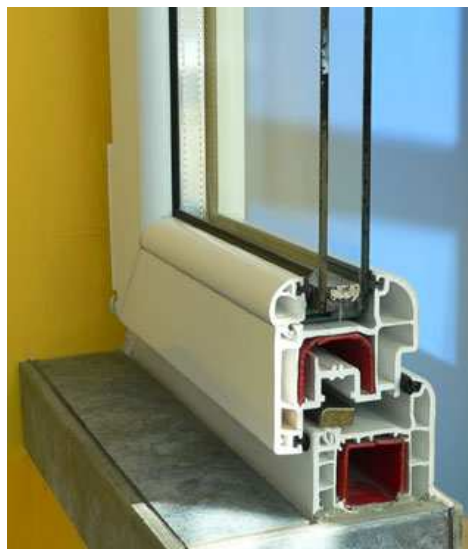
Fig. 7.4 – Exemplo de caixilharia de PVC

O PVC é um material plástico sólido. É leve, quimicamente inerte e completamente inócuo. É também um material resistente ao fogo e às intempéries e impermeável. Pode ser um bom isolante (térmico, eléctrico e acústico). Essas características fazem com que este material seja uma alternativa exequível.
