ALICERCES DE ONTEM, FUNDAÇÕES DE AMANHÃ: O REFORÇO COMO GARANTIA DA PRESERVAÇÃO MONUMENTAL

A. VIANA DA FONSECA

FEUP

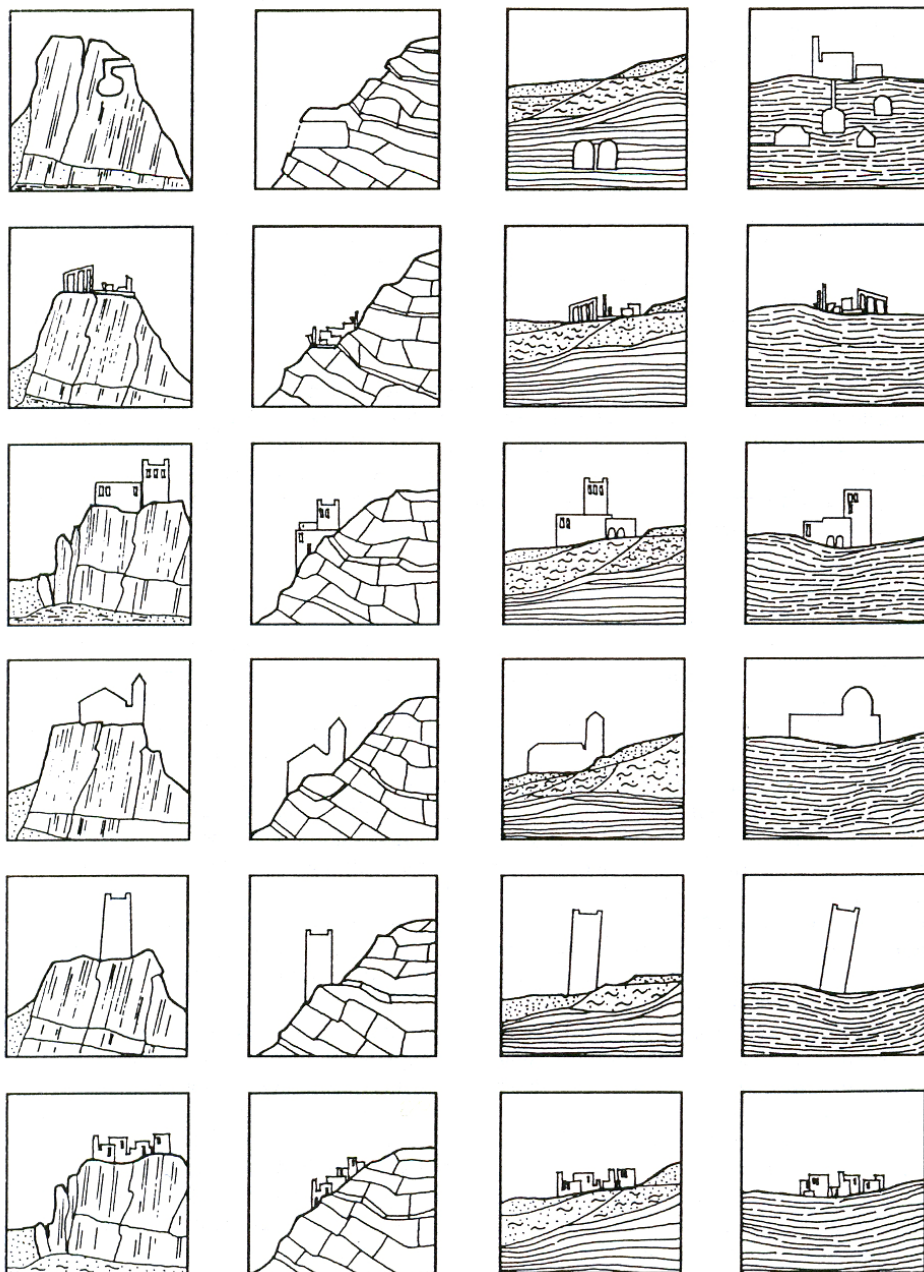
Figura 2: Sistemas típicos de condições de fundação de monumentos: cada linha indica vários tipos de monumentos (empreendimentos rupestres; ruínas históricas; castelos e palácios; igrejas e catedrais; torres; cidades históricas); cada coluna indica distintas condições geotécnicas (Cecconi et al., 1997)

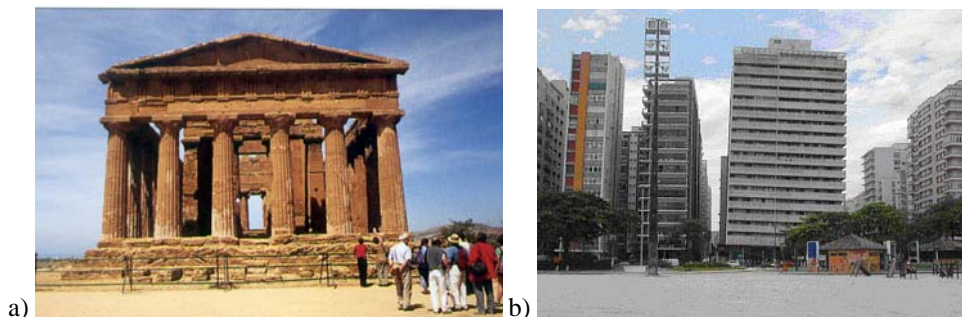
Os danos arquitectónicos induzidos por problemas nas fundações comprometem a estética da edificação, sendo disso exemplo fendas em paredes e acabamentos, quebra de painéis de vidro ou mármore, etc.; neste caso, o reforço é opcional, pois não envolve riscos quanto à estabilidade da construção (Figura 7a). Já os danos funcionais são aqueles causados por fenómenos agressivos e estranhos à funcionalidade da edificação, tais como rotura de rede de esgotos e(ou) águas pluviais, desgaste excessivo de guias de elevadores, mau funcionamento de portas e janelas, etc.. A partir de certos limites, será necessário o reforço, uma vez que podem advir transtornos no uso da construção (Figura 7b).

Figura 7: Exemplos de danos (a) arquitectónicos: templo romano; (b) funcionais: edifícios em Santos (Cothechia, 1997 e Milititsky et al., 2005)

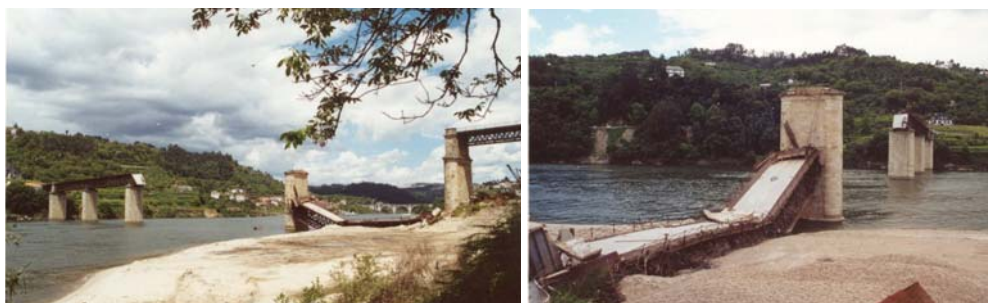
Estes são os causados à estrutura propriamente dita, isto é, pilares, vigas e lajes, por diversos factores, sendo o reforço sempre necessário, pois a sua ausência implica instabilidade das estruturas e edifícios, podendo até mesmo levá-los ao colapso (Figura 8).

Figura 8: Colapso da Ponte Hintze-Ribeiro em Entre-os-Rios (2001): sobreescavação

As grandes cheias produzem arrastamentos hidrodinâmicos que podem conduzir a choques sobre elementos estruturais e fenómenos de degradação, para além disso, ainda dão lugar a colapso em solos arenosos, redução de capacidade de carga do terreno, assentamentos diferenciais, deslizamentos, rotura de redes de saneamento, etc. Lembrem-se os devastadores efeitos para o património cultural da enchente de 1966 em Florença, ou as de 1962 em Hamburgo, assim como as do país Basco em 1983 e de Praga em 2003 (ver Figura 8).

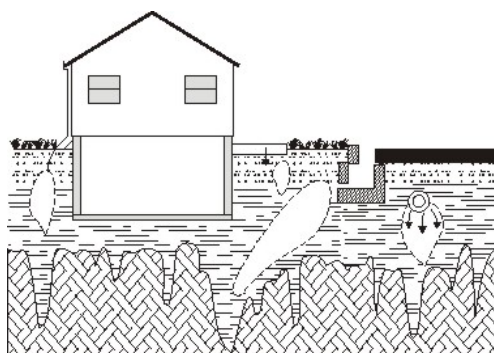
O calcário é um material evolutivo, mudando muito com o ambiente, quando exposto aos agentes atmosféricos ou em ambiente hidrogeológico (dado o quimismo dos carbonatos). As mudanças nestes materiais ocorrem muito mais rapidamente que a maior parte das mudanças geológicas – ocorrendo durante um período de vida de um ser humano, durante a vida útil de uma estrutura ou mesmo durante o período de construção de uma obra (Milititsky et al., 2005). Esta característica pode incorrer em sérios problemas de subsidência, sendo necessária vigilância nas estruturas – em particular, as monumentais implantadas nas vastas zonas cársicas do território Português - e intervenção sistemática para a sua resolução. Tal passa muito pelo preenchimento das cavidades existentes com injeções, hoje multidiversas, não só para parar a dissolução com a introdução de compostos mais estáveis, mas também controlar os movimentos de água subterrânea e superficial, de que é exemplo a chuva proveniente das caleiras dos telhados e de novos sistemas pluviais e residuais não protegidos (Figura 11).

Figura 11: Formação de cavidades por infiltração de água no solo (Milititsky et al. 2005)

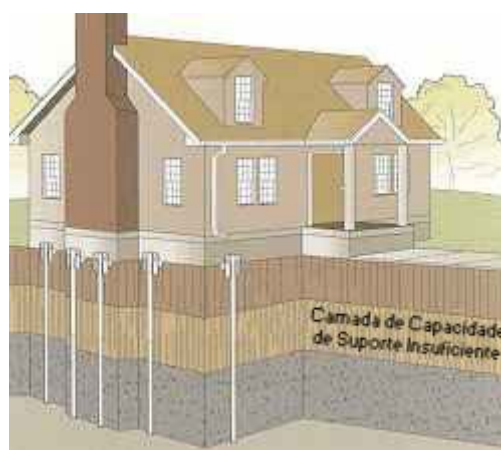
- Apoio em camadas de baixa capacidade de carga: historicamente, e até há não muito mais do que uma vintena de anos, em alguma prática de projecto de estruturas em Portugal, alguns simples poços de observação ou testes elementares como a fixação de barras ou estacas, geriam a opção pelo tipo e cota de apoio das fundações, materializando-se muitas vezes sobre camadas fracas ou, se não, debaixo das quais existiam níveis brandos ou compressíveis (Figura 12).

Figura 12: Ilustração da presença de camadas subjacentes muito compressíveis (FEUP - Gabest, 1999)

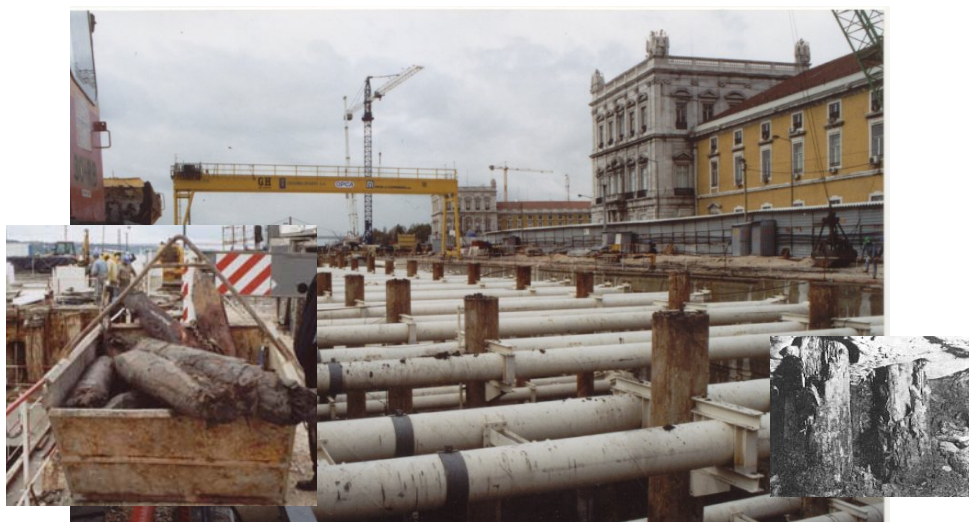
1. a meteorização e alteração dos elementos de pedra;
2. a desagregação de argamassas ou outros elementos de madeira (Figura 14); ou,
3. a corrosão de apoios metálicos, armaduras; etc.
- 4.

Figura 14: Apodrecimento de estacas de madeira (ex.: Terreiro do Paço em Lisboa)

A putrefacção das estacas de madeira costuma ser muito rápida (1 a 2 anos) quando, e só se, sujeitas a ciclos de exposição ao ar por descida do nível freático e consequente humedecimento, se bem que a dimensão dos danos dependa fundamentalmente da rigidez do edifício, da profundidade da estaca afectada e do terreno que a rodeia. O rebaixamento do nível freático pode dever-se, por exemplo, à construção de caves de edifícios abaixo do nível freático estacionário, cortando o fluxo subterrâneo ou procedendo a bombagens provisórias, para executar a seco escavações e contenções periféricas para caves profundas, ou permanentes, quando a bombagem se mantém ao longo da vida útil da estrutura, quando esta é projectada com impermeabilização mas sem admissão de impulsão hidrostática. As soluções para remediar os estragos são muito difíceis e caras e normalmente chegam tarde. Em alguns lugares e situações de edifícios mais sensíveis, como alguns históricos das cidades do México ou Estocolmo chegou-se a injectar ou infiltrar água por baixo dos edifícios para manter o nível freático alto (na sua posição histórica).

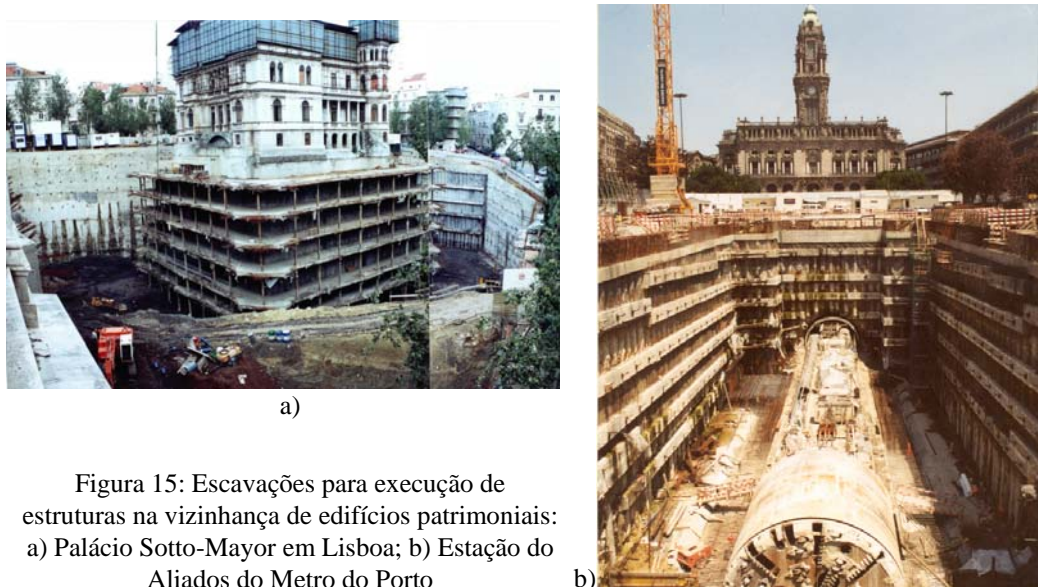
Figura 15: Escavações para execução de estruturas na vizinhança de edifícios patrimoniais: a) Palácio Sotto-Mayor em Lisboa; b) Estação do Aliados do Metro do Porto

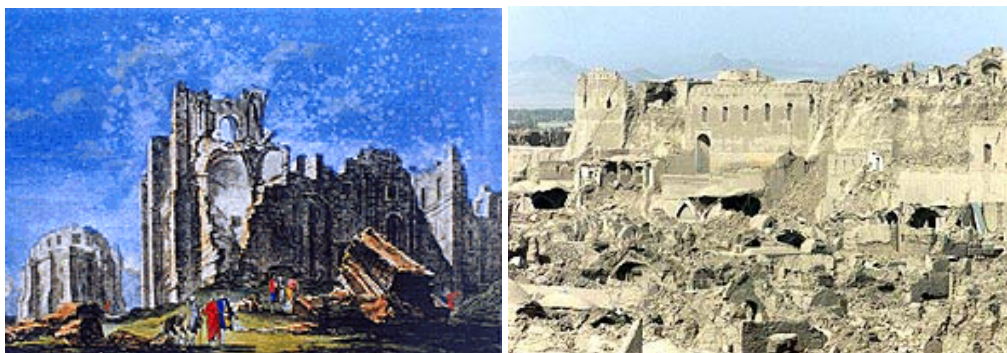
O sismo de Lisboa (Figura 17) provocou fendas nas catedrais de Ávila e Palma de Maiorca. Nos edifícios de alvenaria que conseguiram sobreviver aos terremotos os efeitos mais identificados são a desorganização dos arcos de abóbadas, o desprendimento das cornijas, as fendas verticais em uniões ortogonais de muros, esquinas de janelas, etc., abaulamento de paramentos, abertura de fendas no contacto entre construções diferentes, efeito de aríete das vigas de madeira, etc.

Figura 17: Gravuras ilustrando as consequências dos sismos de Lisboa (1755) e Bam (2003)

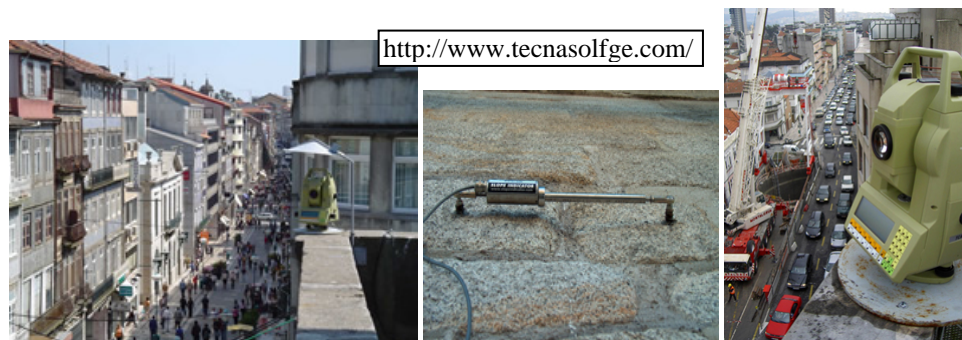
Figura 18: Monitorização automática de edifícios da zona histórica Estações do Metro do Porto

Os dispositivos de observação são muito importantes para monitorar os efeitos das obras geotécnicas como também o são para as estruturas a elas associadas. Efeitos dos movimentos das massas envolvidas por obras de escavação a céu aberto ou subterrâneas em fundações de edifícios (e nos mesmos), bem como a definição aferida do ritmo seguro de construção de aterros que não ponha em questão a estabilidade da fundação dos mesmo ou de infraestruturas e edificações anexas, são exemplos claros do projecto assistido por observação (Figura 18).

O desempenho da estrutura geotécnica e, muito particularmente, de um comportamento estrutural pode ser avaliado pela instrumentação. São exemplos disso as medições piezométricas e de deformação, as medições de células de carga em ancoragens e pregagens ou as medições inclinométricas para uma escavação realizada pelo homem (ver Figura 18).

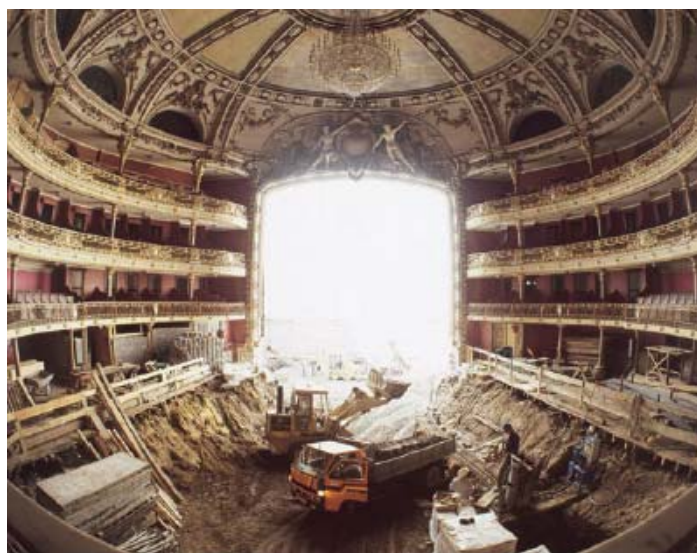
Figura 19: Vista do início dos trabalhos de escavação na mesma zona (Pinto et al., 2004a)

com cerca de 11m de altura máxima, para a construção do novo auditório e das respectivas infraestruturas de apoio. Estes trabalhos executados pela empresa Tecnasol-FGE, exigiram a preservação, acima da área de escavação, correspondente à zona central do edifício centenário, da plateia, de parte dos três níveis de balcões e da entrada principal (Figura 19).

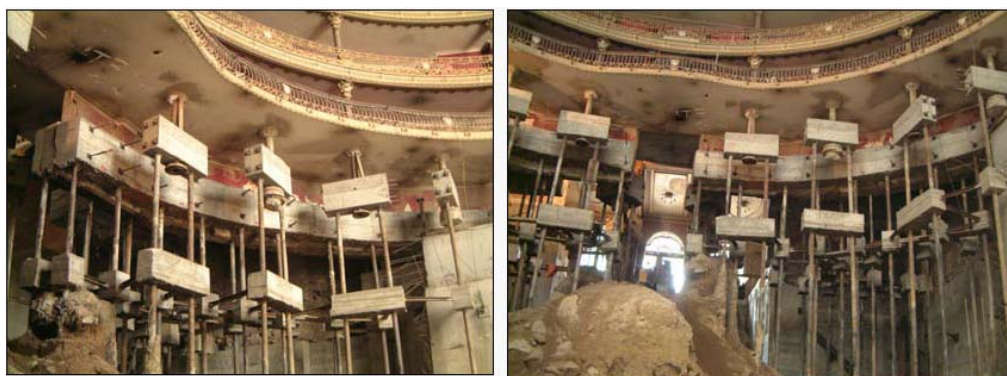
Figura 22: Vistas do recalçamento dos pilares e das paredes onde apoiam os balcões no Teatro Circo de Braga (Pinto et al., 2004a)

Nas zonas onde a realização prévia de escavações permitia executar o recalçamento das paredes de forma simétrica, o recalçamento dos pilares e das paredes localizados no interior, ou adjacentes à zona de escavação, foi efectuado através do recurso a microestacas em aço de alta resistência, com tensão de cedência superior a 560 MPa, solidarizadas no seu coroamento por maciços ou vigas de betão armado. Estes últimos elementos tinham como principal função a transmissão das cargas das fundações originais do edifício para as microestacas (Figuras 22 e 23).

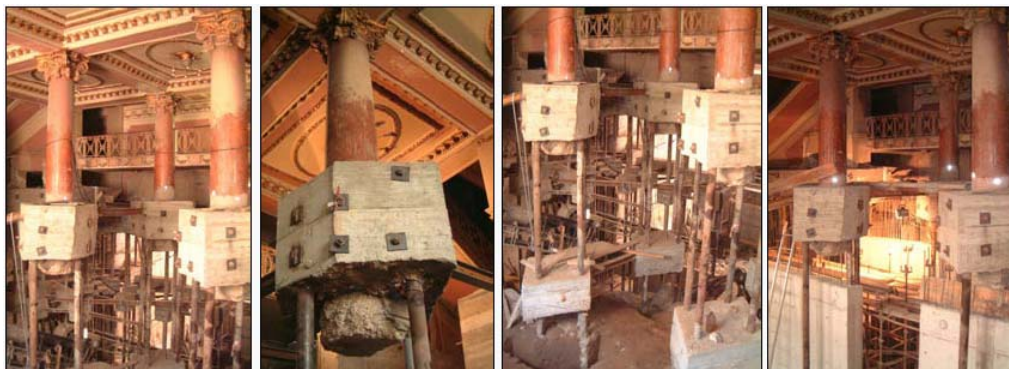
Figura 23: Fases do recalçamento dos pilares localizados na entrada principal do Teatro Circo de Braga (Pinto et al., 2004a)

No decorrer das operações associadas às transferências de carga existiu sempre a preocupação de dispor de macacos planos que pudessem garantir a estabilização dos assentamentos ocorridos nas fases anteriores e não para a sua recuperação.

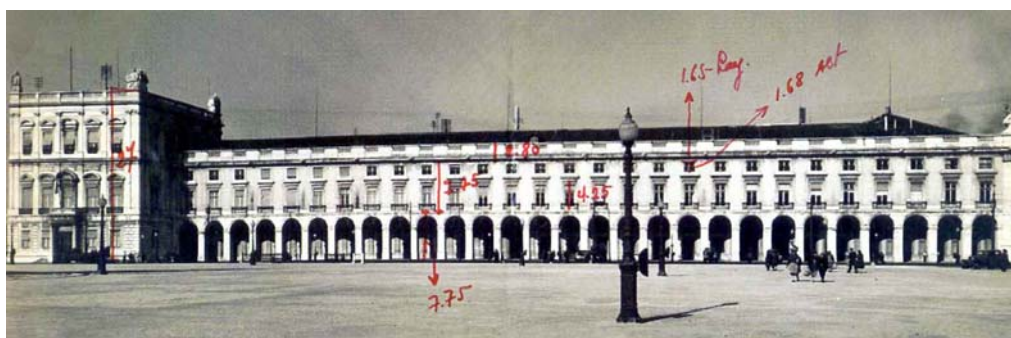
Figura 32: Assentamento exibido pela Ala Ocidental do Terreiro do Paço em Lisboa (Arantes de Oliveira, 2005)

Este problema do assentamento da Ala Ocidental da Praça do Comércio, é antigo (Figura 32). Foi objecto de observações e estudos do LNEC efectuadas desde 1957 até 1966. Trabalhos históricos de Vieira da Silva sobre “A Ribeira de Lisboa”, expressavam que, “*enquanto a Ala Oriental da Praça do Comércio foi construída sobre terrenos já anteriormente edificados, e 20 anos depois do terramoto se encontrava concluída, a Ala Ocidental, especialmente o respectivo torreão, trouxe sérias dificuldades*”. Os assentamentos verificados foram atribuídos ao facto de os edifícios terem sido fundados sobre terrenos conquistados ao Tejo já depois de 1755, sendo que o torreão da Ala Ocidental tinha assentado mais de meio metro e continuava ainda a afundar-se, porque, aquando da construção, o terreno ainda não estava consolidado.

Segundo Arantes e Oliveira (2005), o estudo do LNEC teve por objectivo esclarecer se os assentamentos dos terrenos eram devidos exclusivamente ao seu adensamento por efeito das cargas, ou se essas cargas provocavam refluxo lateral do terreno (sinal de eventual desenvolvimento de um mecanismo de rotura). Concluiu-se ser provável deverem-se os assentamentos à consolidação dos terrenos de fundação e, portanto, ser de prever que o edifício continuasse a assentar ainda por dezenas de anos, provocando danos mais ou menos sensíveis nas paredes e pavimentos. Quaisquer obras para contrariar a continuação do processo teriam de ser de grande vulto e, portanto, muito onerosas. Considerou-se assim vantajoso continuar a observação dos assentamentos com a periodicidade de um ou dois anos, a menos que viesse a haver razões para alarme... Posteriormente, a DGEMN solicitou ao LNEC um parecer sobre

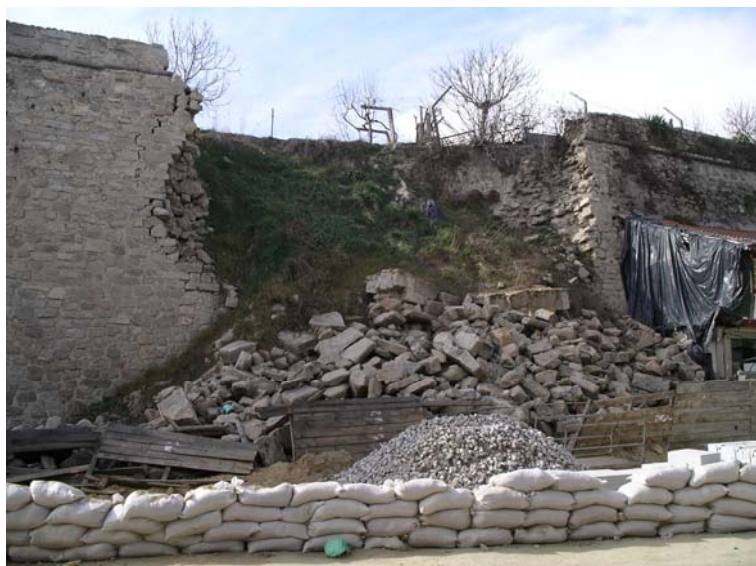
Figura 34: Muralha de Chaves – Baluarte do Cavaleiro - após o 2º desmoronamento

Assim mesmo, durante a execução da empreitada foi observada a existência de um desprumo do paramento da muralha localizado na zona inferior, junto ao solo (num altura de cerca de 5 m), na proximidade dos edifícios do topo norte, e notado um agravamento da fissuração superficial em rebocos antigos. Foi proposta desocupação dos edifícios adossados à muralha e a implementação de medidas de protecção da segurança de pessoas e bens. A ruína parcial da zona da muralha confinante com os prédios existentes na Rua 25 de Abril, ocorreu quase imediatamente a estas manifestações (Figura 34).

Os motivos que provocaram o desmoronamento parcial da muralha logo após o termo das obras de reabilitação foram avaliados por peritagem independente. Das observações realizadas verificou-se que: (i) as fendas coincidiam com o limite da intervenção e se deviam a variações de rigidez do solo não remexido e do solo colocado, possivelmente com uma compactação deficiente e à conseqüente descompressão do maciço terroso decorrentes do primeiro desmoronamento e das obras decorrentes; e (ii) que a existir uma cunha de deslizamento, esta não abrangeria uma altura significativa da muralha, podendo ter-se formado apenas em conseqüência do desmoronamento e não contribuindo para ele, uma vez que a massa deslizante não se formou atrás deste.
