# **REFORÇO DE VIGAS DE MADEIRA COM ELEMENTOS DE AÇO EM OBRAS DE REABILITAÇÃO**

Dissertação submetida para satisfação parcial dos requisitos do grau de  
**MESTRE EM ENGENHARIA CIVIL — ESPECIALIZAÇÃO EM ESTRUTURAS**

## **MESTRADO INTEGRADO EM ENGENHARIA CIVIL 2011/2012**

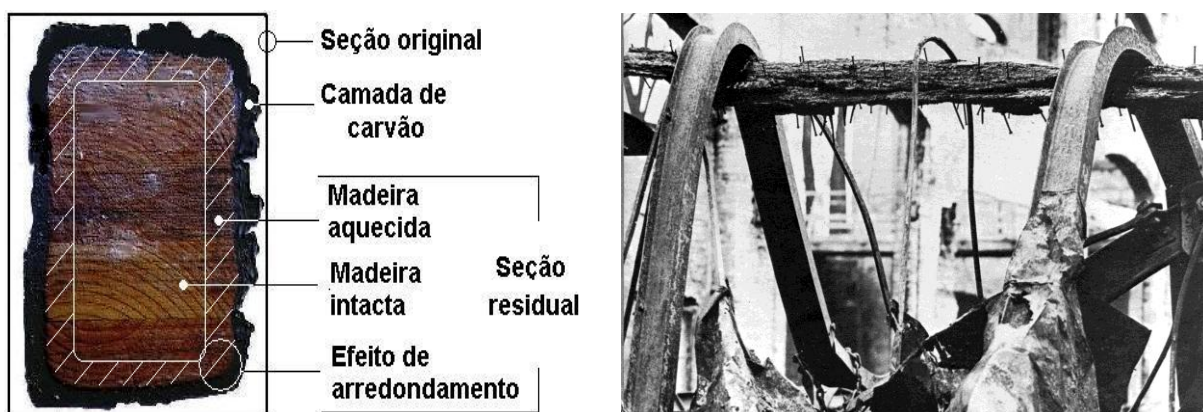
A madeira é um material combustível, devido à presença de elementos como o carbono, oxigénio e hidrogénio na sua constituição química, tendo por isso um comportamento deficiente em termos de reação ao fogo. Por outro lado, e contrariamente ao problema que muitas vezes se admite, a madeira apresenta uma resistência ao fogo, sem tratamento, superior (apesar de apresentar nas uniões pontos de debilidade) aos materiais mais correntes usados na construção, como o betão e aço. Quando sujeito a altas temperaturas, o betão tem tendência a fragmentar-se, enquanto o aço perde a sua rigidez e resistência, plastificando o material, como é possível verificar pela *Figura 2.6*. Para mesma situação, de acordo com (Negrão,Faria,2009), e no caso de um incêndio que se atinja os 1000°C, a madeira conserva durante algum tempo uma boa resistência mecânica, devido ao efeito isolante das camadas externas carbonizadas, não sofrendo assim uma rotura súbita. Isto deve-se a forma de combustão das madeiras, sendo que inicialmente a sua superfície exterior entra facilmente em combustão, mas logo cria uma capa carbonizada que é cerca de seis vezes mais isolante que a própria madeira. (Arriaga et al; 2002) defende também que a madeira maciça não arde rapidamente e que são escassos os casos em que num incêndio tenho sido este o primeiro material a arder.

Figura 2.5 e 2.6 À esquerda, seção de uma viga de madeira exposta ao fogo durante 30 minutos; À direita, aspeto de Vigas de madeira e aço, após incêndio

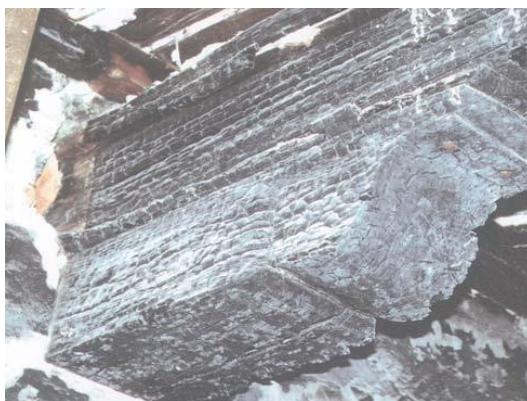
Figura 2.7 Cachorro de madeira após incêndio (Tampone;2000)

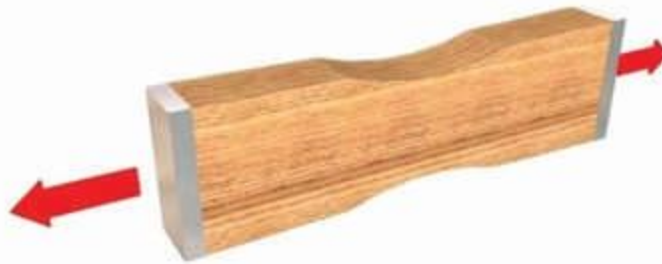
De acordo com (Carvalho;1996), a resistência à tração axial pode ser até três vezes superior à compressão axial, para peças livres de defeitos. Isto justifica-se pela aproximação das fibras devido a esta solicitação, contribuindo para o aumento da coesão e aderência da peça de madeira.

Figura 2.8 Esquema representativo de tração paralela às fibras (Corma;2007)

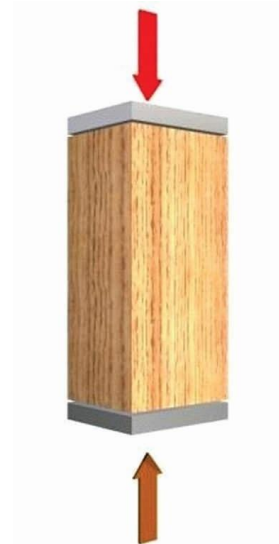
Figura 2.10 Esquema representativo de compressão paralela às fibras (Corma;2007)

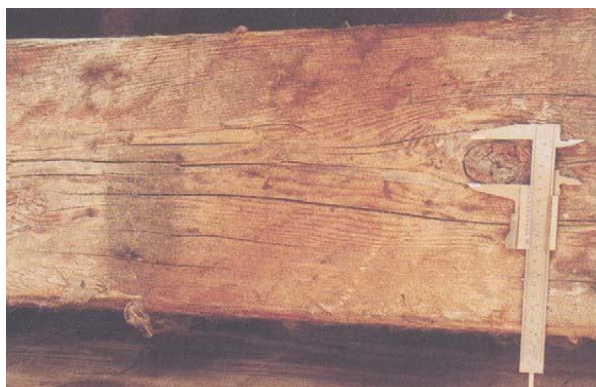
Relativamente à interferência que este tipo de defeitos têm na capacidade resistente, eles exercem uma influência assinalável nos esforços de tração marcadamente oblíquos (motivada também pela reduzida resistência que o material lenhoso apresenta a estas solicitações) enquanto na flexão estática deve-se procurar que os nós se situem na zona comprimida da peça para minimizar a sua importância.

Figura 3.1 Nó em viga de madeira (Tampone;1996)

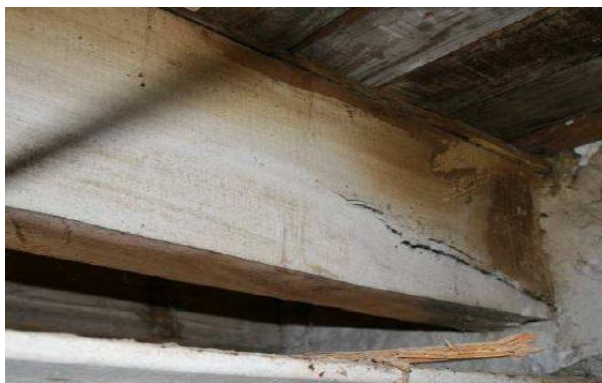
O seu aparecimento é também consequência das elevadas tensões instaladas pela contração da madeira entre as zonas periféricas e interiores do lenho, o que leva a esforços de tração transversal que tendem a romper a madeira segundo planos radiais. Em alguns casos, as fendas chegam a dividir a seção original de madeira em duas, podendo conduzir à redução do momento de inércia e ter graves repercussões estruturais, nomeadamente se estiverem localizadas em elementos sujeitos a compressão axial ou em zonas de ligações de elementos (Dias,2008).

Figura 3.2 Fenda de secagem longitudinal (Guedes; Ilharco et al.;2012)

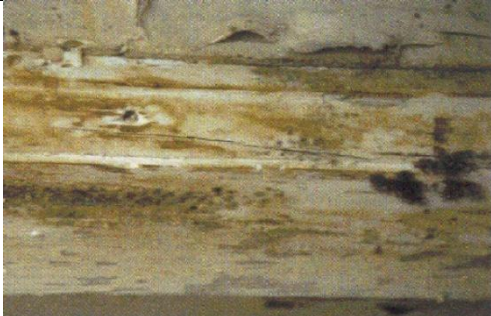
| Tipo de fungo | Exemplo/Classe | Breve caracterização dos danos | Ação | Exemplo |
|---|---|---|---|---|
| Fungos Cromogéneos e Bolors | Ceratostomella/<br>Ascomicetos | -Coloram a madeira<br>-Atacam apenas as zonas mais superficiais | Não destrutiva | |

Tabela 3.1 Quadro resumo das principais características de cada um dos tipos de podridão que degradam as estruturas de madeira (Freitas;2012)

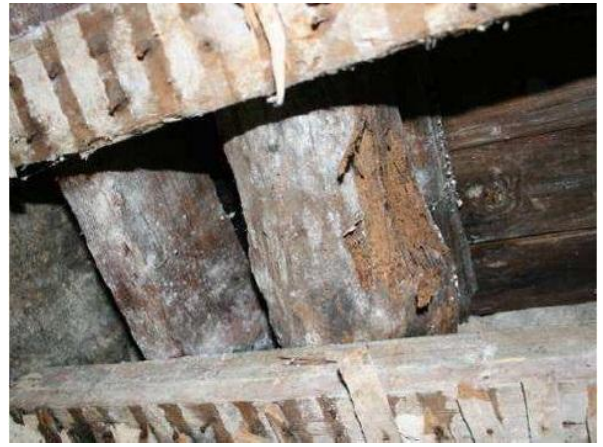
Figura 3.6 Exemplo de dano causado por caruncho na madeira (Guedes; Ilharco et al.;2012)

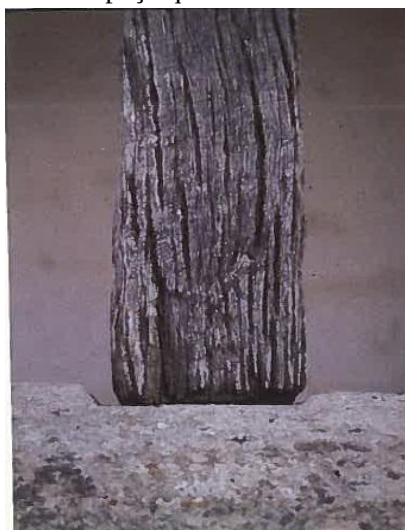
Figura 3.7 Exemplo dos danos causados por fotodegradação numa peça de madeira (Arriaga et al; 2002)

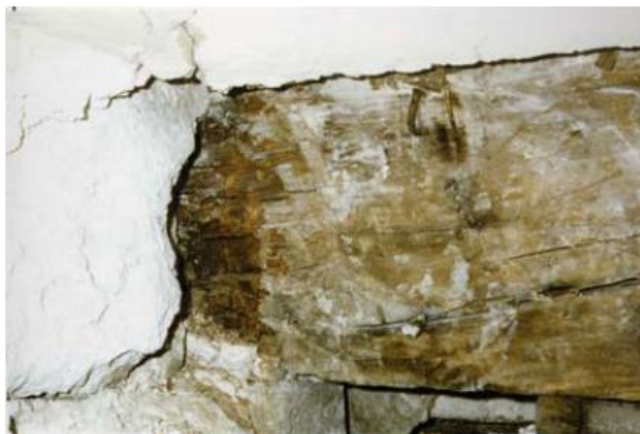
Figura 3.9 Deficiente estado de conservação da madeira de uma viga com o apoio devido a humidade elevada e falta de ventilação (Feio;Lourenço;2005)

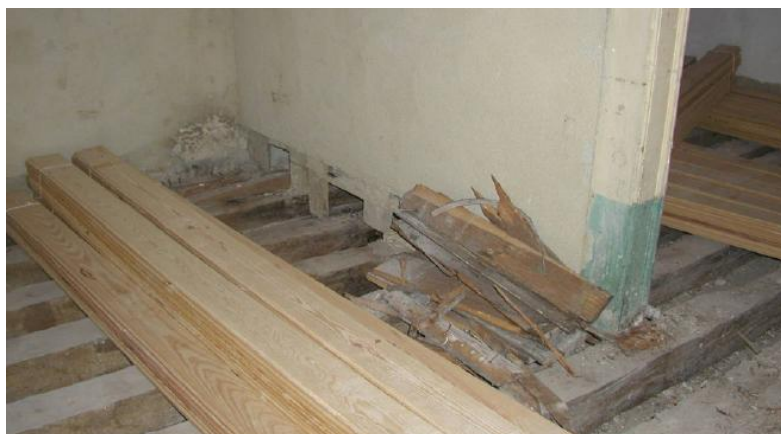
Figura 3.10 Introdução de paredes de compartimentação sobre o pavimento (Cruz;2011)

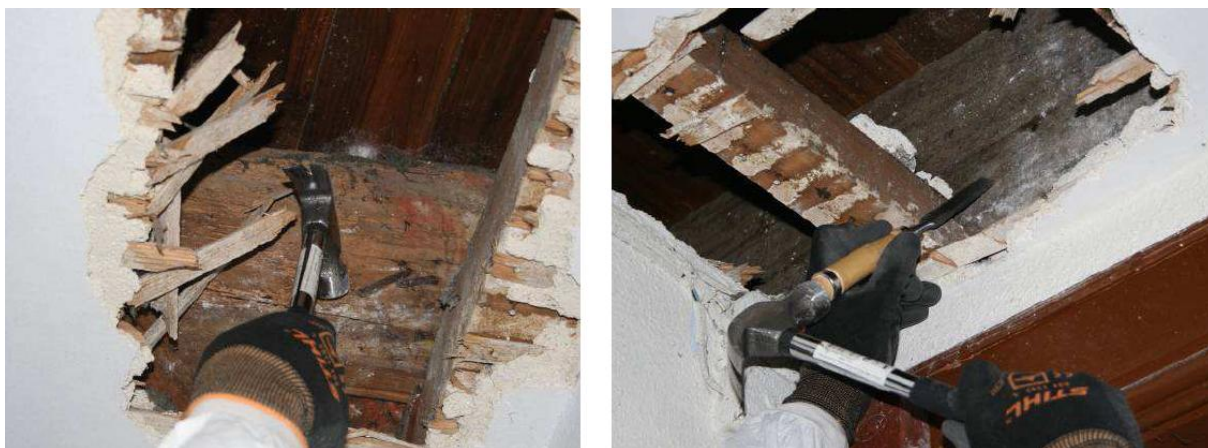
Figura 3.15 e 3.16 À esquerda, exemplo de utilização de martelo na avaliação de danos; À direita, exemplo de uso de um formão – Escarificação (Guedes; Ilharco et al.;2012)

Também através do uso de um martelo é possível avaliar de forma expedita a existência de danos em elementos estruturais de madeira (*Figura 3.15*). A comparação entre o som originado pelo embate de um martelo numa peça sã e numa deteriorada, permite perceber a existência de partes degradadas (vazios, degradações internas, fendas, etc.). Durante a inspeção realizada pela equipa do NCREP a um edifício do século XIX no centro da cidade do Porto, situado entre a Rua Ferreiro Borges e Rua Sousa Vitelo, a utilização de um martelo forneceu indicações acerca do estado de conservação da madeira de um pavimento, através da apreciação do som de resposta obtido por percussão pelo seu impacto (*Figura 3.15*) (Guedes; Ilharco et al.;2012). No mesmo relatório consta que a utilização de um formão permitiu avaliar de uma forma expedita a dureza da madeira e a existência de degradações superficiais nos elementos (*Figura 3.16*).

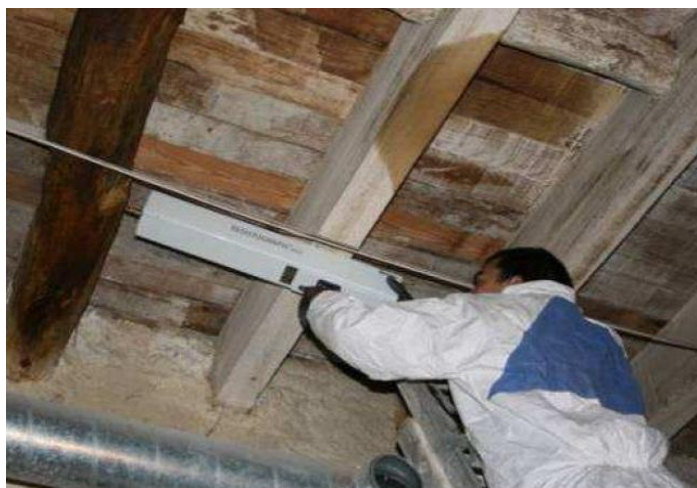
Figura 3. 17 Exemplo de aplicação de resistógrafo em viga de pavimento (Guedes; Ilharco et al.;2012)

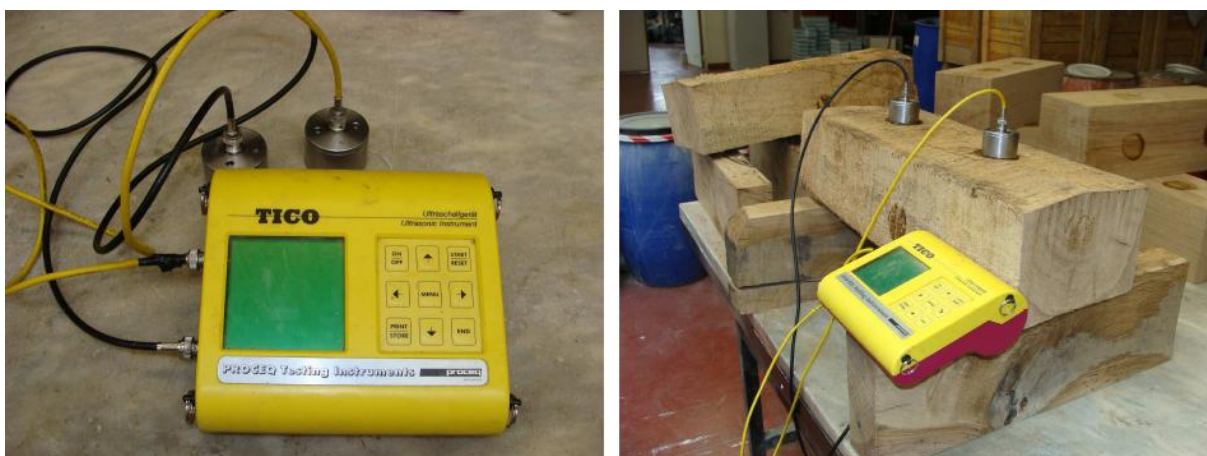
O método de transmissão baseia-se na propagação de ondas ultra-sónicas de frequência inferior à usado no método dos ecos, usado em materiais homogêneos, tendo assim alcance e capacidade para contornar os defeitos maiores (Arriaga et al; 2002). Este método necessita da aplicação de dois transdutores piezoelétricos, um emissor e um recetor, como é possível comprovar pela *Figura 3.21* (Martins;2009).

Figura 3.21 Equipamento de ensaios ultra-sons através do método de transmissão (Martins,2009)

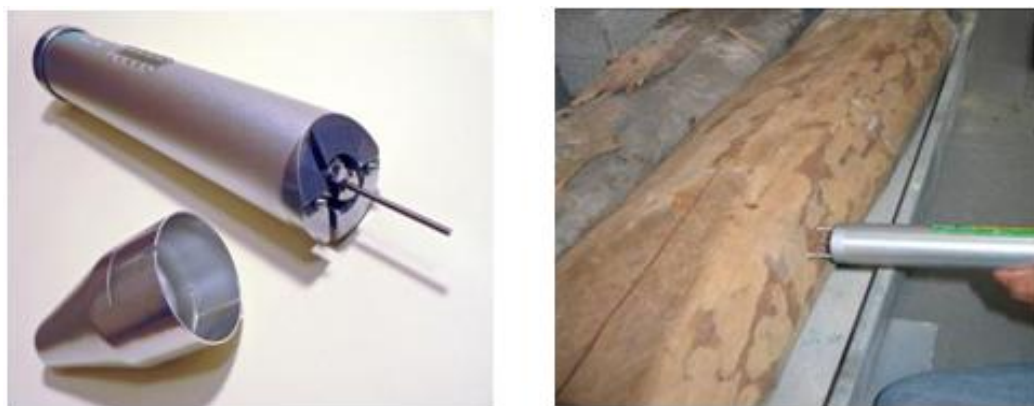
Este dispositivo permite avaliar a degradação superficial da madeira, relacionando a penetração do pino metálico com a redução superficial à penetração (Martins;2009). (Dias;2008) acrescenta que este ensaio possibilita a deteção de diversos tipos de defeitos, quando se associa a redução de resistência da madeira à profundidade de penetração da agulha. (Feio;Lourenço;2005) também refere que este dispositivo permite uma determinação prévia do aparecimento de doenças através de uma medição periódica, estabelecendo parâmetros de produtividade relativamente à densidade da madeira de acordo com espécies ou estabelecer classes e categorias de resistência entre diversos tipos de madeira.

Figura 3.23 e 3.24 À esquerda, aparelho de ensaio Pylodin; À direita, exemplo de aplicação do Pylodin (Dias;2008)

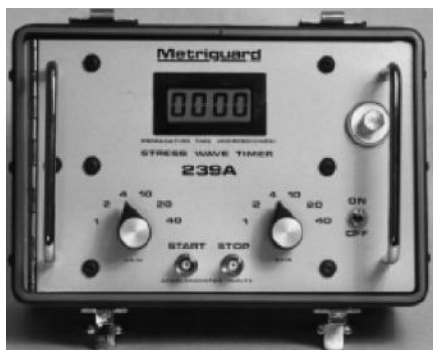
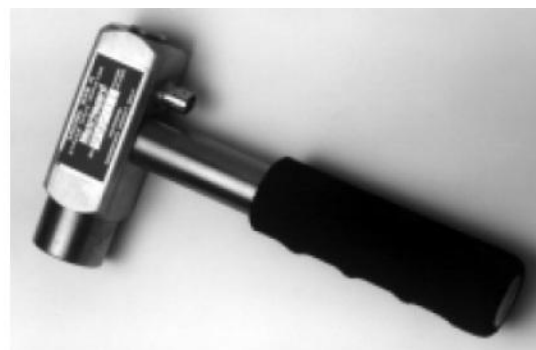
O *Metriguard* é um equipamento portátil constituído por uma unidade central, um martelo de impacto e um ou dois acelerómetros (Figura 3.26). (Arriaga et al; 2002) refere este instrumento permite determinar o módulo de elasticidade de vigas bi-apoiadas, através da colocação de uma célula de carga num dos apoios e aplicação de um impacto através de um martelo a meio-vão, sendo que o sinal resultante do impacto será enviado a um processador que irá analisar a vibração correspondente. A partir da frequência de vibração, e em função das dimensões da estrutura (base e altura da secção e comprimento da viga), é possível estimar o módulo de elasticidade da peça.

Figura 3.26 Unidade central e martelo de impacto - *Metriguard* (Junior;2006)

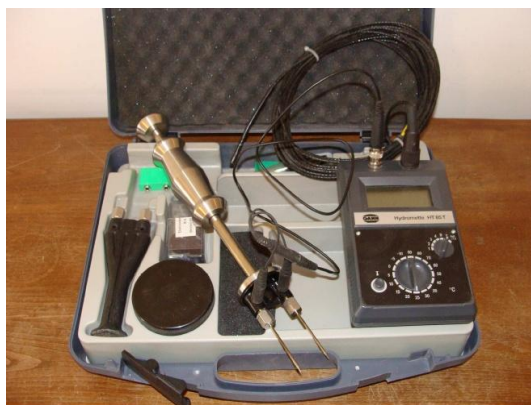
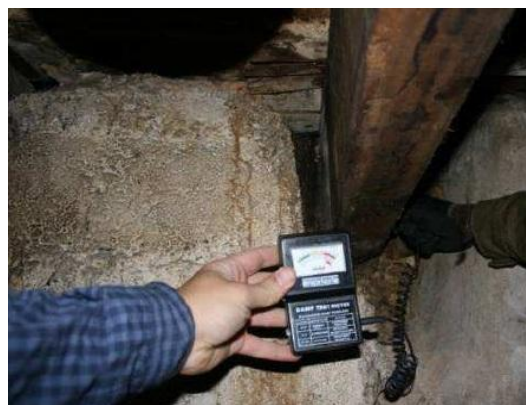
Figura 3.27 e 3.28 À esquerda, Exemplo do equipamento higrómetro (Martins;2009); À direita, aplicação de higrómetro em viga de pavimento (Guedes; Ilharco et al.;2012)

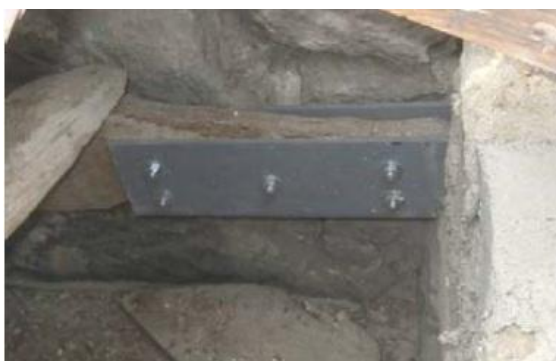
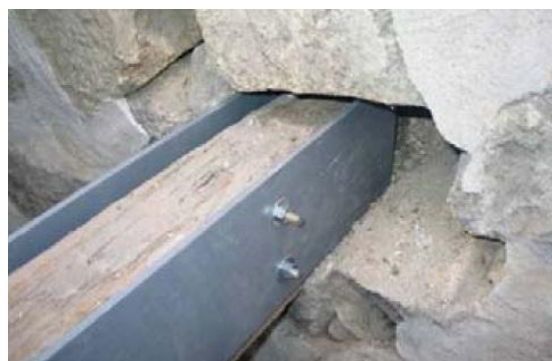
Esta solução baseia-se na colocação de dois perfis ou chapas metálicas nas faces laterais da viga, conectados mecanicamente através de parafusos de porca ou pernos ao longo de toda a espessura da seção de madeira. A espessura das chapas a colocar varia em função do esforço de corte solicitado pela estrutura e pela capacidade de resistência da peça de madeira que se encontra em serviço. É aconselhável a aplicação de dois conectores separados por distâncias idênticas ao longo da altura da chapa metálica, de maneira a conferir uma maior rigidez à ligação para se obter um comportamento eficaz da seção mista. Este tipo de intervenção pode ser igualmente aplicado no reforço a meio vão, de modo a melhorar o comportamento da viga segundo solicitações de flexão. Neste sentido, esta solução irá ser igualmente referida e explicada no subcapítulo seguinte, onde se irão também fazer algumas referências à metodologia de dimensionamento aplicável, sendo este tema pormenorizado no capítulo 5 do presente trabalho.

Figura 4.6 e 4.7 Pormenores do encontro da viga de madeira reforçada com a parede de alvenaria (Ilharco et al.:2010)

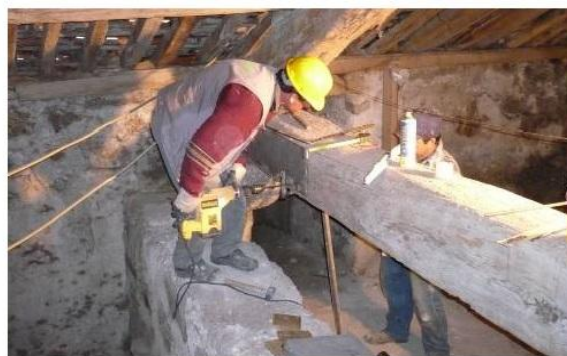
Na reabilitação da Igreja de Valongo, de acordo com (Ilharco et al;2010 b), esta solução foi utilizada no reforço dos apoios das linhas das asnas nas paredes. Foram fixadas nas faces laterais chapas

metálicas de 10 mm, conectadas por varões roscados de 8 mm de diâmetro, com um comprimento de 1,0m desde a parede (*Figura 4.11 e 4.12*). Os autores acrescentam que as chapas metálicas foram chumbadas em aberturas existentes nas paredes de alvenaria; as zonas danificadas da madeira foram removidas e a zona sã tratada contra agentes bióticos.

Figura 4.11 e 4.12 À esquerda, esquema da reabilitação realizada; À direita, pormenor da execução da introdução dos varões roscados e das chapas metálicas (Ilharco et al;2010 b)

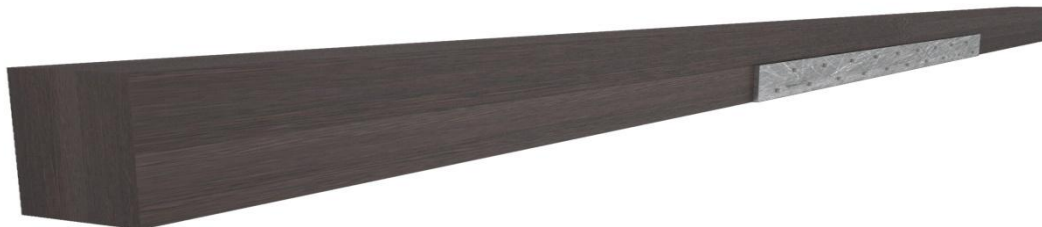
diminuindo significativamente a possibilidade de se darem fenómenos de instabilidade. Por outro lado, a viga de madeira irá ter que suportar grande parte dos esforços de compressão a que a seção irá estar solicitada, necessitando portanto de se encontrar em condições mecânicas para desempenhar tal função sem comprometer a segurança da solução adaptada. É importante acrescentar que esta segunda hipótese abordada, colocação de perfis metálicos nas faces laterais até metade da altura da viga, irá ser abordada em pormenor e dimensionada no próximo capítulo (*Figura 4.23*).

Figura 4.23 Exemplo de colocação de chapas metálicas lateralmente, até metade da altura da viga existente

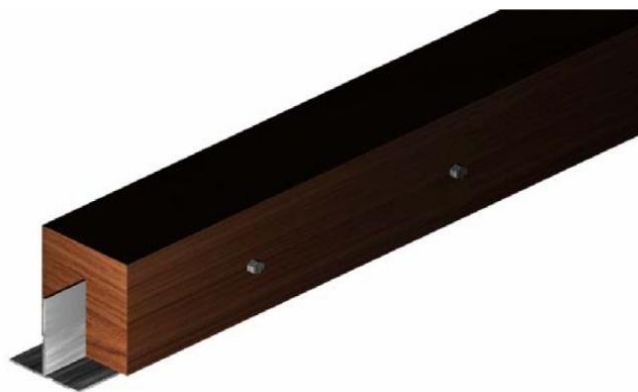
Este tipo de intervenção, apresentada em (Mariani;2004) e (França;2007), propõe a colocação de um perfil metálico em forma de “T” invertido, formado por uma chapa metálica vertical soldada a meio de outra horizontal, através da realização de uma abertura no centro da seção de madeira (*Figura 4.36*). O primeiro autor refere que o corte longitudinal a meio da seção deve ser realizado através de uma “moto-serra” ou equipamento semelhante, com uma espessura aproximadamente dois centímetros superior à da alma do perfil metálico. É aconselhável a colocação de uma resina epoxídica a preencher os vazios existentes dentro da viga de madeira, sendo colocada antes de inserir o perfil na seção. Deverá encher-se na totalidade o vazio existente com esta solução compósita, cujas características irão ser enunciadas em 4.4.6., removendo após a colocação do perfil os excessos que são libertados através da abertura. É importante acrescentar que nesta solução em específico, e em função dos objetivos já traçados para este trabalho, apesar da resina epoxídica utilizada ter características físicas e mecânicas que melhoram a resistência mecânica da seção e promovem ao mesmo tempo uma aderência perfeita, ou quase, entre os dois materiais, estas condições não irão ser tidas em conta durante o dimensionamento da viga mista, admitindo que o aumento de resistência da seção irá ser função apenas do perfil metálico acrescentado e pela conexão entre os dois materiais através de parafusos de porcas, ou outro tipo de conetores mecânicos. Assim, a formulação introduzida apenas terá a função de preencher os vazios entre a abertura realizada e os limites da chapa, promovendo uma melhor adesão entre os conetores mecânicos com a chapa metálica e a viga de madeira.

Figura 4.36 Pormenor de reforço através de "T" invertido na face inferior (França;2007)

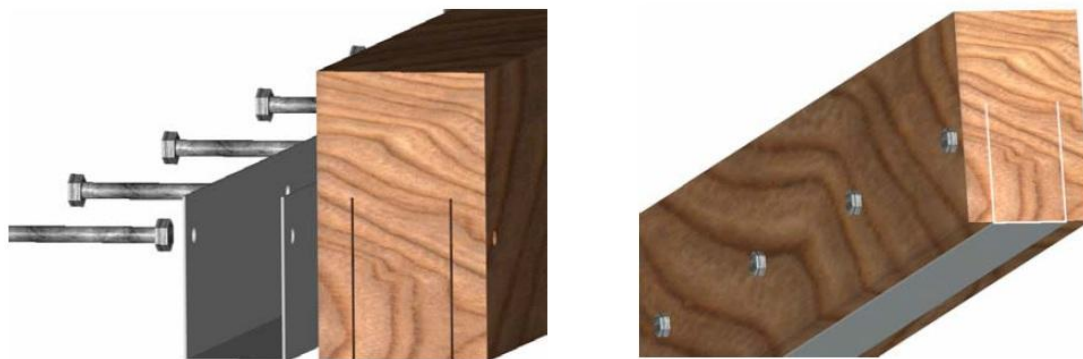
(França;2007) apresenta outra solução bastante semelhante, com a diferença de serem realizadas duas aberturas na viga mas de menor espessura, sendo colocado um perfil metálico em forma de “U” (Figura 4.38 e 4.39). O comportamento mecânico da solução é em tudo idêntico à anterior, apresentando a desvantagem relacionada com a dificuldade de realizar uma abertura de espessura tão reduzida para a colocação do perfil, levando assim a um desperdício de seção da madeira que será retirada.

Figura 4.38 e 4.39 Exemplo de colocação de perfil “U” na face inferior da viga (França;2007)

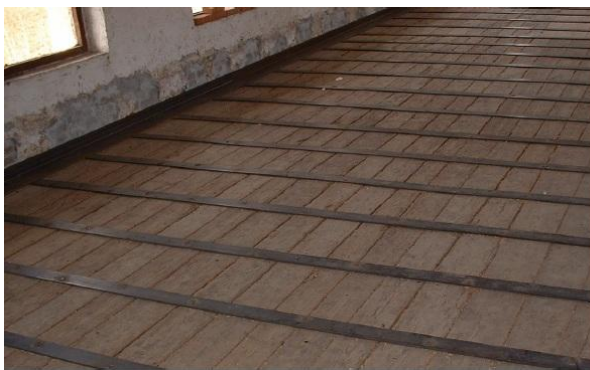
(Pinto;2008) apresenta também esta solução no seu trabalho, (Gattesco;Macorini;2006), referindo que aumenta tanto a rigidez da seção de madeira, como a rigidez do pavimento segundo o seu plano horizontal, melhorando o comportamento da estrutura quando solicitada segundo esta direção (*Figura 4.53 e 4.54*). O mesmo autor acrescenta que esta técnica apresenta a clara vantagem da sua implementação ser completamente seca e totalmente reversível, ao contrário de uma solução com laje mista madeira-betão, frequentemente usada neste tipo de situações.

Figura 4.53 e 4.54 À esquerda, exemplo prático de aplicação desta solução num pavimento em madeira; À direita, corte transversal de viga de madeira com chapa metálica na face superior, ligada por parafuso de porcas (Pinto;2008)

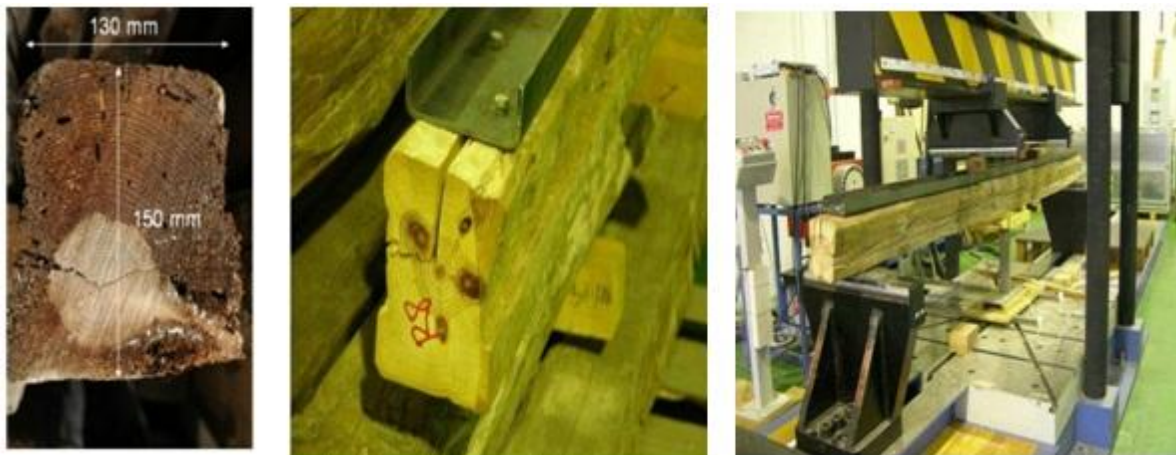
Foram realizados ensaios à flexão sobre três grupos de dez peças de madeira, cinco reforçadas e cinco sem reforço, com dimensões correntes, entre 180\*200mm e 130\*150mm (*Figura 4.59*), apresentando um comprimento de 3,0m. Foram utilizados três tipos de madeira distintos: madeira laminada colada, madeira maciça e madeira antiga, com classes de resistência C24, C14 e C14, respetivamente, de acordo com EN 338. Os perfis metálicos utilizados pertenciam à classe de resistência S275, com uma espessura entre 4 e 5mm. Foram também usados parafusos de porca com 7mm e 8mm de diâmetro, com um comprimento de 70mm e 90mm, respetivamente.

Figura 4.59, 4.60 e 4.61 À esquerda, exemplo de viga de madeira ensaiada (González-Bravo et al.;s/d); Ao centro, exemplo de viga de madeira com perfil metálico na face superior (González-Bravo;2007); À direita, ensaio de flexão da viga de madeira reforçada (González-Bravo;2007)

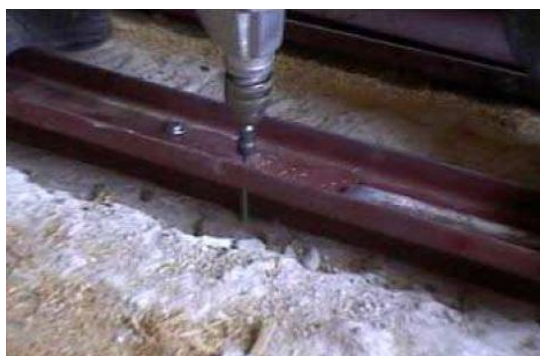
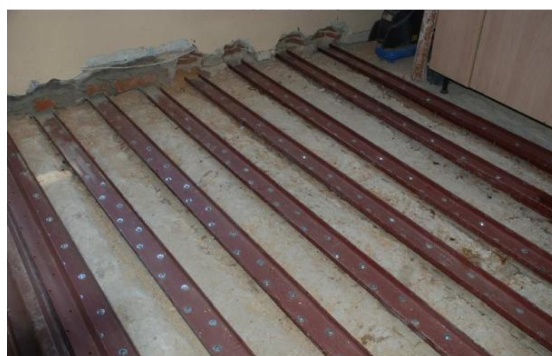
Figura 4.62 e 4.63 À esquerda, exemplo de colocação em obra de ligadores metálicos (González-Bravo;2007); À direita, resultado final de colocação em obra de perfil metálico na face superior de vigas de madeira (González-Bravo;2007)

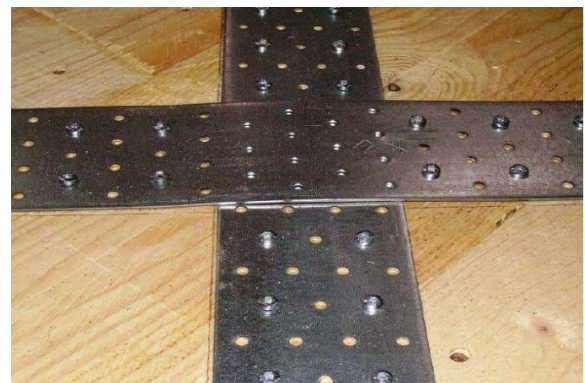
Figura 4.68 e 4.69 À esquerda, esquema de ensaio de pavimento reforçado com chapas de aço na face superior; À direita, pormenor da ligação entre chapas de aço através de parafusos de porca (Baldessari;2010)

Christian Baldessari realizou na sua Tese de Doutorado, (Baldessari;2010), diversos ensaios experimentais em pavimentos de madeira reforçados com esta solução, apresentando resultados bastante satisfatórios no que diz respeito à capacidade de dissipação de carga que oferece. O autor refere também que o ponto fraco desta técnica dá-se com a instabilidade das placas de aço quando sujeitas a tensões de compressão, podendo ser acautelado com a aplicação de outra camada de soalho superiormente.

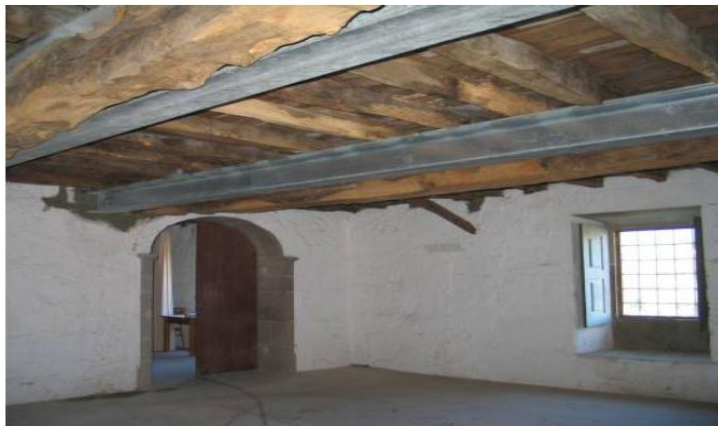
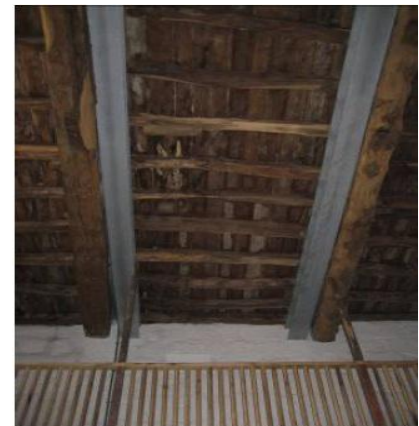
Figura 4.74 e 4.75 Exemplo de aplicação de vigas metálicas paralelas ao vigamento existente (Ilharco et al.;2010a)

(Dias;2008) apresenta outra dificuldade intrínseca a esta solução, referente a problemas de compatibilização de distribuição de cargas com as vigas de madeira presentes. Esta situação justifica-se pela diferença entre módulos de elasticidade entre os dois elementos (aço apresenta um módulo de elasticidade cerca de 20 vezes superior à madeira), originando comportamentos diferentes entre os dois elementos, levando a que muitas vezes a viga metálica receba a totalidade do carregamento. No sentido de acautelar esta situação, o autor refere que é aconselhável que os perfis metálicos sejam dimensionados para uma rigidez à flexão idêntica à das vigas de madeira.

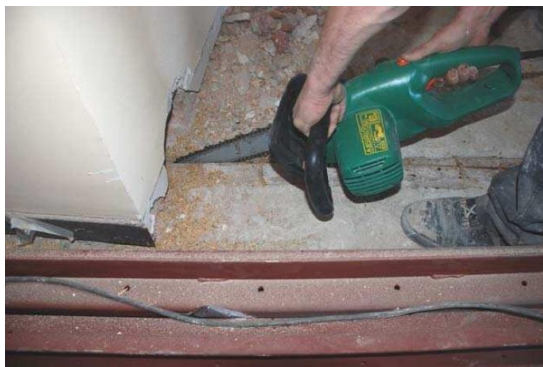
Figura 4.81 Realização de abertura através de moto-serra na face superior de viga de madeira (González-Bravo;2007)

- *Realização de aberturas e colocação de resina epoxídica:* As aberturas devem ser realizadas através do equipamento já referido, serra elétrica (*Figura 4.81*), sendo necessário realizar posteriormente a limpeza destes espaços através de um aspirador industrial para promover uma melhor aderência entre a resina e a madeira, introduzindo-se seguidamente a resina pretendida. (Dias;2008) refere que a realização de aberturas deve ser realizada com cuidado para evitar desvios.

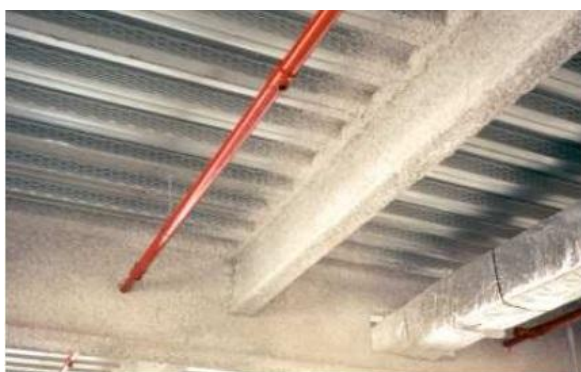
Figura 4. 82 e 4. 83 À esquerda, exemplo de aplicação de argamassa projetada; À direita, exemplo de aplicação de fibras projetadas (Pannoni;2001)

Os **materiais projetados** são produtos de baixo custo que apresentam bom isolamento térmico a altas temperaturas, mantendo a integridade da estrutura durante a evolução do incêndio (Pannoni;2004). Têm como aglutinantes básicos o gesso ou cimento portland, sendo aplicados por projeção a baixa pressão. Após serem aplicados e secarem, trabalham monoliticamente com a estrutura, acompanhando os movimentos desta, sem a ocorrência de fissuras ou desprendimento, absorvendo a energia do fogo, permitindo manter o aço a uma temperatura relativamente baixa. Os materiais projetados mais correntes são: *argamassa projetada, fibra projetada e argamassa projetada à base de vermiculita.*

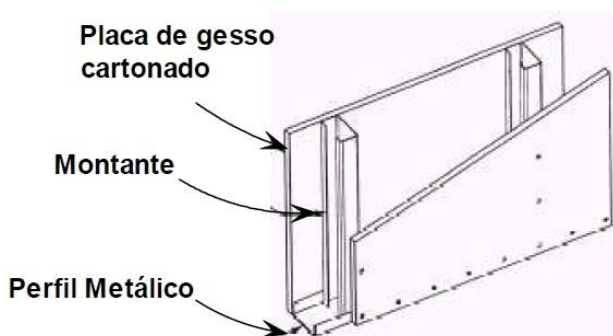
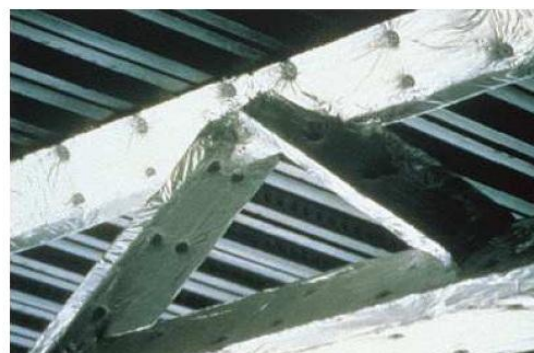
Figura 4. 84 e Figura 4. 85 Figura 5.85 e 5.86 À esquerda, exemplo de aplicação de placa de gesso cartonado (Pannoni;2001); À direita, aplicação de placa de lã de rocha

Relativamente aos **materiais rígidos**, (Andrade;2010) define-os como elementos pré-fabricados fixos na estrutura por meio de pinos ou perfis leves de aço, proporcionando diversas possibilidades de acabamento, apresentando no geral uma boa aparência. O seu funcionamento de proteção estrutural perante a ação do fogo é semelhante ao ocorrido com materiais projetados. As principais desvantagens do seu uso deparam-se com o custo elevado que apresentam em comparação com os materiais projetados e na dificuldade de aplicação em detalhes complexos presentes nas peças, bem como a reduzida velocidade de aplicação. Os materiais rígidos mais correntes na construção metálica são os seguintes: *placas de gesso cartonado, placas de lã de rocha e mantas cerâmicas.*

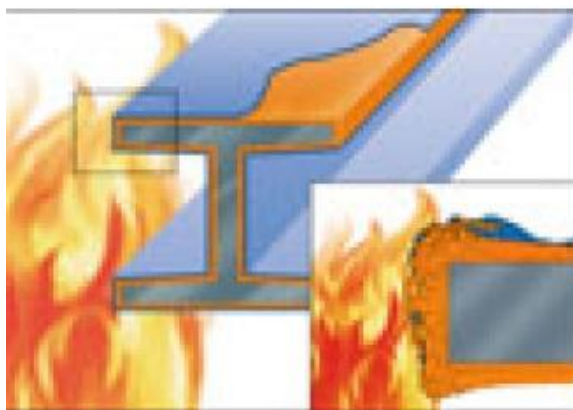
Figura 4. 86 Exemplo de aplicação de tintas intumescentes

Por último, as **tintas intumescentes** são um método de utilização relativamente recente que consiste na aplicação de uma tinta, com características especiais, sobre a superfície a proteger. Manifestam a sua proteção perante a ação do fogo através de componentes ativas que as constituem que, sob a influência do calor, expandem-se formando uma camada de proteção que pode atingir até 60 vezes a sua espessura inicial. Segundo (Pannoni;2004), antes de esta tinta ser aplicada a superfície deve ser preparada conforme as recomendações do fabricante, devendo ser posteriormente recoberta por uma tinta de proteção de acabamento de base acrílica ou poliuretânica, devido a não apresentar grande resistência química e física. Apresentam como principal vantagem o apelo estético, permitindo que a estrutura seja exposta em toda a sua plenitude, mostrando um acabamento atraente. Por outro lado, a sua utilização resente um custo elevado quando comparado a outras formas de proteção.

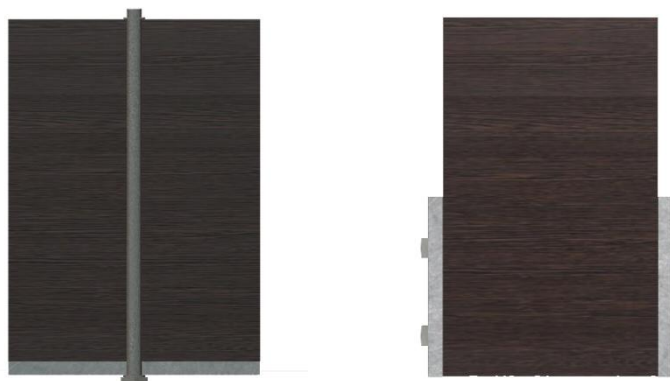
Figura 5.1 e 5.2 À esquerda, reforço através de chapa metálica na face inferior; À direita, reforço através de chapas metálicas colocadas lateralmente até metade da altura da viga

Seguidamente são expostas duas soluções distintas de reforço com elementos em aço (*Figura 5.1 e 5.2*), já apresentadas no capítulo anterior. O utilizador poderá optar pela espessura da chapas que pretende colocar, bem como a classe de resistência do aço e dos ligadores mecânicos, e o respetivo diâmetro. É também calculada a resistência da ligação mecânica, através da Teoria de Johansen, no sentido de responder à solicitação que lhe é imposta, promovendo ao mesmo tempo a conexão entre os dois materiais. À medida que estes parâmetros de resistência do reforço são alterados, é exposto o fator de segurança correspondente da estrutura mista, sendo assim possível controlar o ganho de segurança com que se dota a seção transversal.

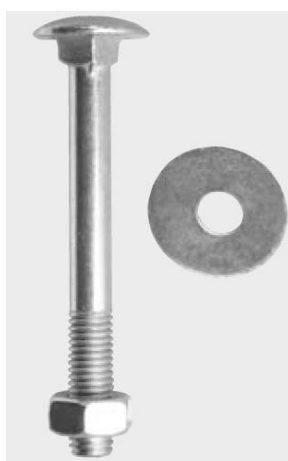
Figura 5.9 Exemplo de parafuso de porcas com cabeça redonda e anilha – Rothoblaas ®

Contrariamente à situação existente nas ligações de estruturas metálicas, a aplicação de parafusos de porca em madeira requer a aplicação de anilhas sob a cabeça e sob a porca, no sentido de evitar a indentação da madeira causada pela pressão de aperto. De acordo com o EC5 (CEN;2004a), as anilhas para madeira podem ser quadradas ou circulares e devem ter um lado ou diâmetro mínimo de  $3*d$  e uma espessura mínima de  $0.3*d$ , sendo  $d$  o diâmetro do ligador. (Pfeil;Pfeil;2003) refere que após a colocação dos parafusos e aperto das porcas, comprimindo a madeira na direção transversal, o esforço é transferido à madeira com o auxílio da anilha. Os mesmos autores acrescentam que este elemento distribui a força de aperto do parafuso, produzindo compressão perpendicular às fibras da madeira.
