INFLUÊNCIA DA SUBSTRUTURA NA EVOLUÇÃO DA DEGRADAÇÃO DA QUALIDADE GEOMÉTRICA DA VIA- FÉRREA

JOÃO CARLOS FERREIRA CERDEIRAL

Dissertação submetida para satisfação parcial dos requisitos do grau de
MESTRE EM ENGENHARIA CIVIL — ESPECIALIZAÇÃO EM GEOTECNIA

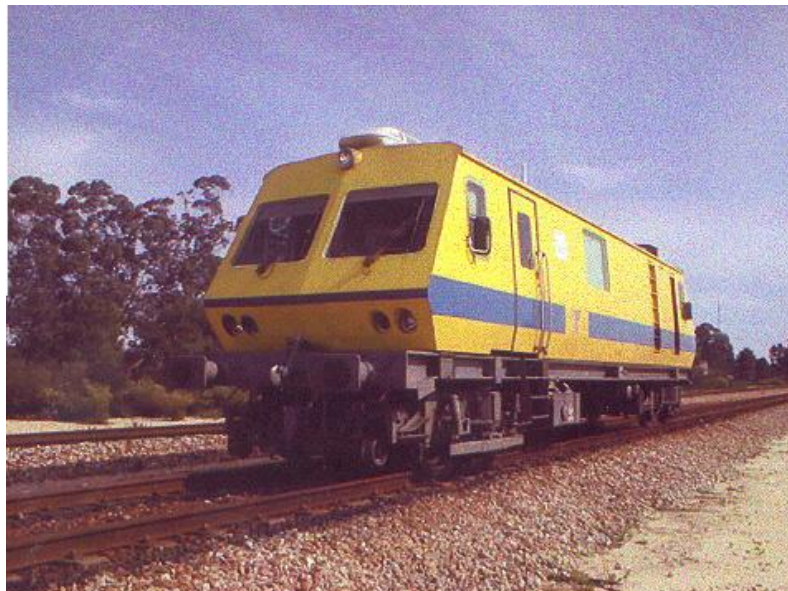
O Veículo de Inspeção da Via (VIV) EM120 (Figura 3.6) é um dos equipamentos mais utilizados para realizar a análise geométrica da via. Como este veículo circula a velocidade semelhante à de um comboio normal, podendo atingir a velocidade máxima de 120 km/h, tem a vantagem de avaliar de forma mais realista do que outros métodos o desempenho da via, uma vez que os registos são obtidos em condições de solicitação dinâmica semelhantes às que ocorrem durante a passagem dos comboios. O veículo em causa é manobrado por um condutor especializado, que é auxiliado por um operador de computador e operador de caixa de eventos, elementos constituintes da tripulação.

Figura 3.6 - VIV EM120 (Fortunato, 2005)

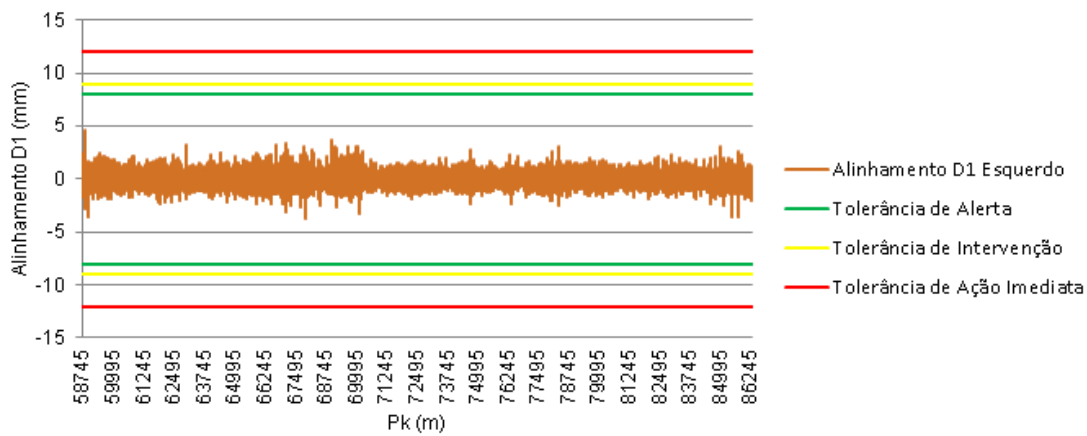
O alinhamento D1, medido no carril esquerdo (Figura 4.6) e direito (Figura 4.7) também cumpre as tolerâncias de alerta, intervenção e ação imediata, conforme se pode ver nas respectivas figuras.

Figura 4.6 - Alinhamento D1 Esquerdo

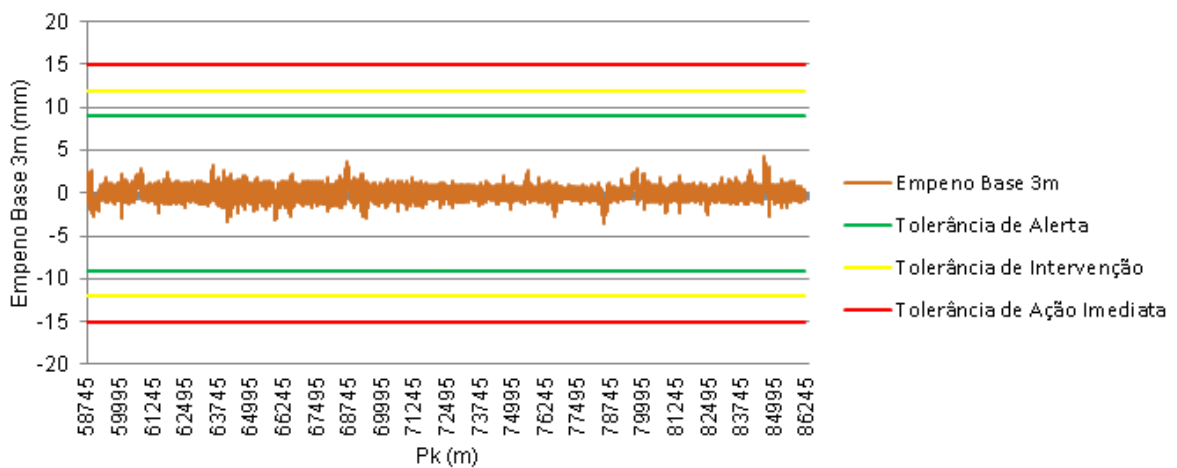
O empeno com base de 3m também cumpre as tolerâncias de alerta, intervenção e de ação imediata, conforme se pode ver na Figura 4.10.

Figura 4.10 - Empeno (base 3m)

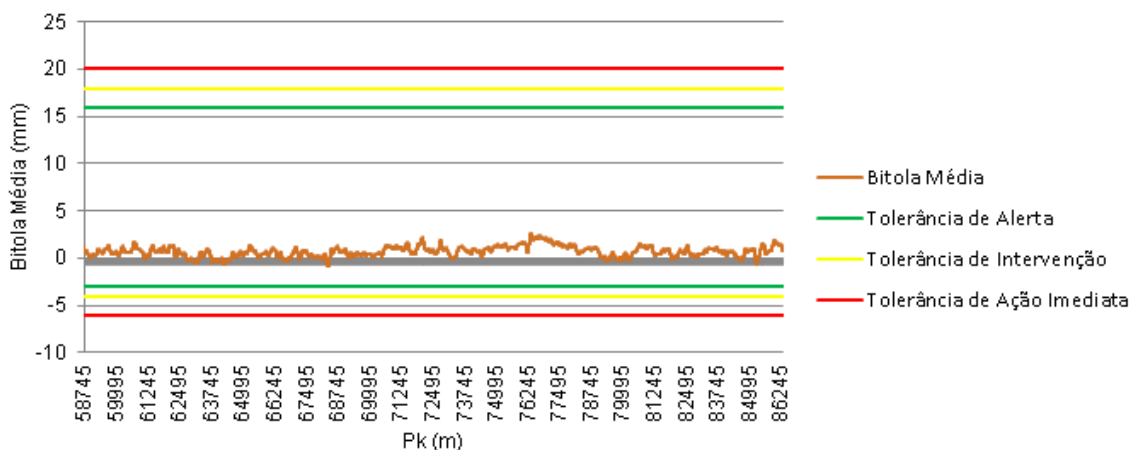
Por último, a bitola média (Figura 4.12) também se encontra dentro dos valores admissíveis para as tolerâncias de alerta, intervenção e ação imediata.

Figura 4.12 - Bitola Média

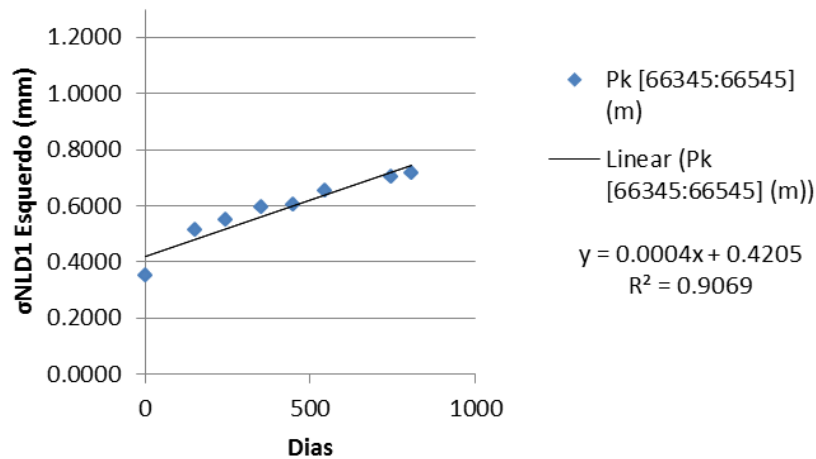
O segundo troço com a maior taxa de evolução de degradação está compreendido entre o Pk 66.345m e o Pk 66.545m, sendo esta cerca de 104%. Essa evolução pode ser observada na Figura 4.22. Neste troço existe uma passagem hidráulica a cerca de 3m de profundidade. Aqui a evolução é menos acentuada e, através de uma regressão linear, prevê-se que o limite de alerta seja ultrapassado em 2023.

Figura 4.22 - Evolução do desvio padrão do nivelamento longitudinal ao longo do tempo entre o Pk 66.345m e o Pk 66.545m

Com esta análise verifica-se que o nivelamento longitudinal D1 é o parâmetro que tem tido degradação com uma evolução mais significativa. Neste parâmetro os treços onde a evolução é maior coincidem com especificidades da subestrutura, em particular o viaduto que passa sobre a EN120 e uma passagem hidráulica que se encontra a menos de 3m de profundidade.

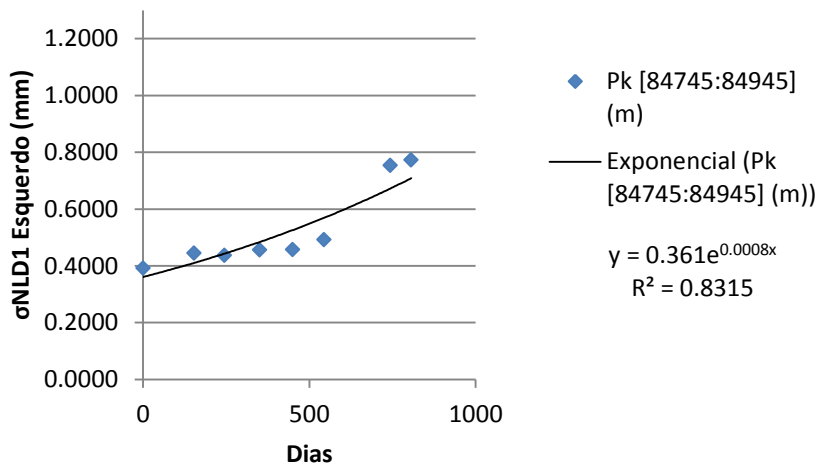
O trecho seguinte está compreendido entre o Pk 84.745m e o Pk 84.945m (Figura 4.23), com uma taxa de evolução de cerca de 97%. Este trecho vem na continuidade do trecho referido inicialmente, portanto envolve a continuação do viaduto que passa sobre a EN120 e a passagem de obra de arte para aterro. Mais uma vez a mudança de rigidez pode ter provocado esta evolução.

Figura 4.23 - Evolução do desvio padrão do nivelamento longitudinal ao longo do tempo entre o Pk 84.745m e o Pk 84.945m

Pode observar-se que no último ano a evolução foi mais significativa, e se continuar com esta tendência prevê-se que o limite de alerta seja ultrapassado em meados de março de 2019.
