## AMARANTE (Lufrei)

### *Mosteiro de São Salvador*

O ANTIGO MOSTEIRO DO SALVADOR DE LUFREI terá sido fundado no século XII. Edificado em ambiente rural, na passagem dos caminhos de Santiago, prestava assistência aos peregrinos que por aí passavam.

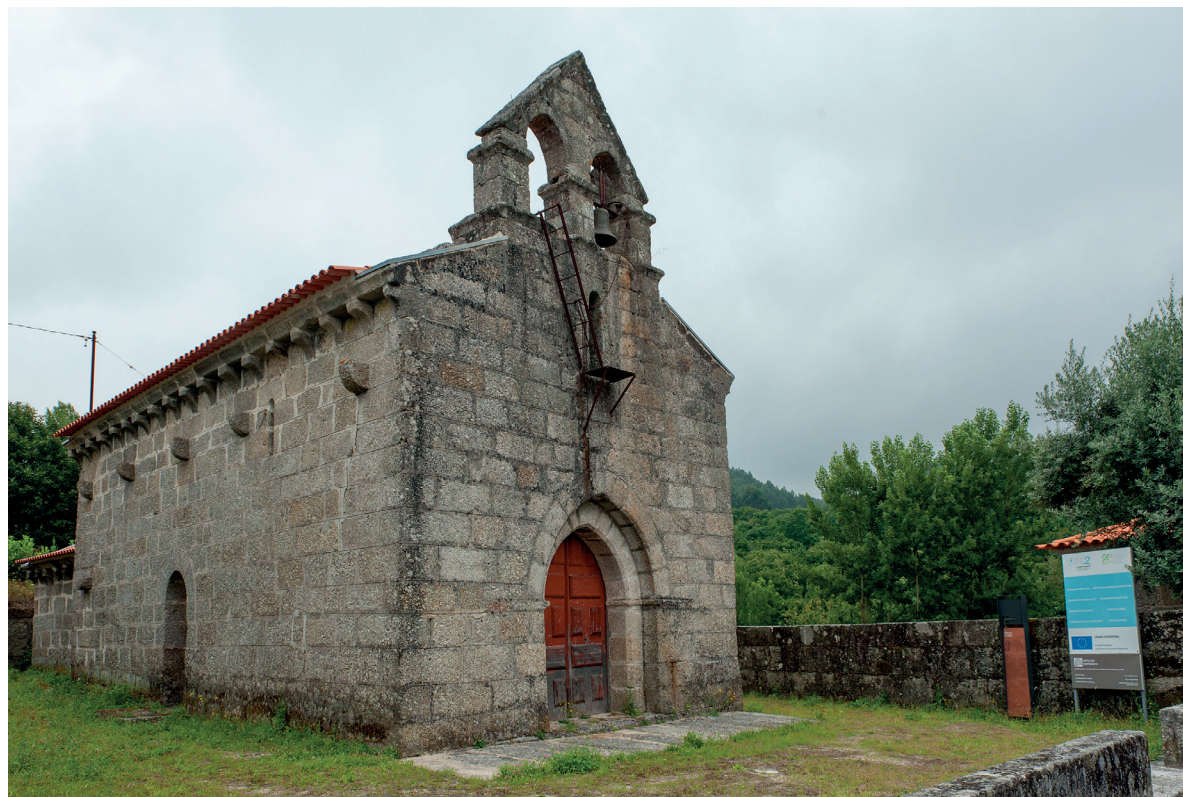
Exterior. Perspetiva geral da igreja. Alçado oeste e norte

A fachada oeste afirma-se pelo seu carácter contido devido à ausência de elementos decorativos. O eixo central é marcado pelo alinhamento do portal, fresta de ilumina-

ção e empena com dupla sineira, o que cria alguma verticalidade ao conjunto. O portal oeste, sem tímpano, surge rasgado na espessura do próprio paramento, e é composto por duas arquivoltas quebradas que assentam diretamente sobre os pés-direitos, marcados pela presença de uma imposta simples.

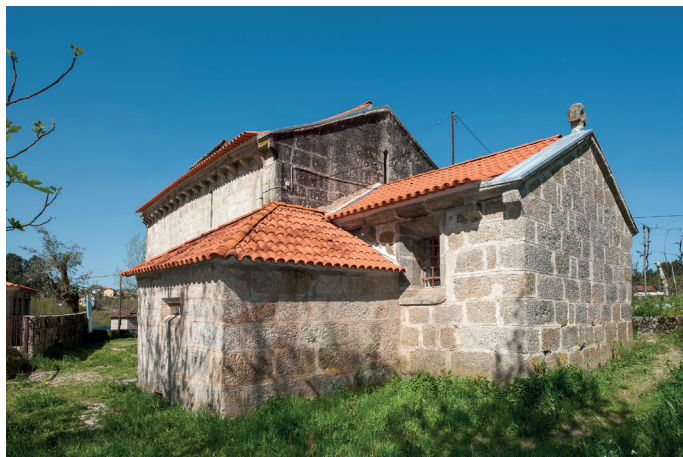
Exterior. Alçado este

A parede fundeira da abside é cega e encimada por cruz terminal pátea. É no arranjo dos alçados laterais que identificamos a perpetuação de um saber construir românico. Os cachorros, de perfil mais quadrangular que retangular, são lisos. São, assim, um claro testemunho do carácter tardio da fábrica de Lufrei. Na nave, em ambos os lados, persistem mísulas a meia altura dos paramentos e que nos falam da existência de estruturas alpendradas anexas à igreja. O portal lateral norte, correspondente no interior ao lado do Evangelho, ainda hoje cumpre as suas funções. Simples, é constituído apenas por um arco, ligeiramente quebrado, inscrito na espessura do muro e sem qualquer elemento que o nobilite. O portal sul, confrontante, encontra-se entaipado. Dele persiste a cicatriz do arco de volta perfeita, inscrito no paramento, que o enformava. Estreitíssimas frestas iluminam o interior da igreja.

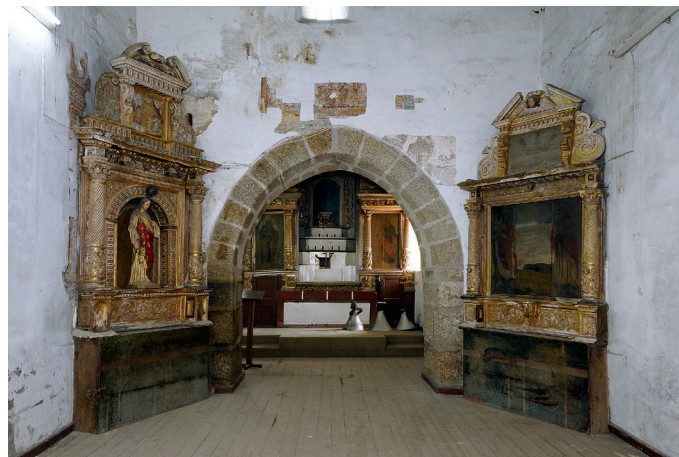
Interior. Perspetiva da nave e abside a partir do lado ocidental

pelas frestas que a iluminam de forma ténue ou pela dimensão do vão do arco triunfal que fecha a capela-mor, como que a distanciando da nave. Ligeiramente quebrado, o arco triunfal é composto por aduelas de grandes dimensões. Não ostenta qualquer motivo decorativo. As suas arestas são vivas e o seu granito aparente contrasta com o reboco branco que cobria os muros internos da nave. Recentemente removido, foi possível identificar a existência de um promissor programa de pintura mural na parede fundeira da abside, no topo do arco triunfal e ao longo de toda a abside.
