## BARCELOS (Vila Cova)

### *Mosteiro de São Salvador de Banho*

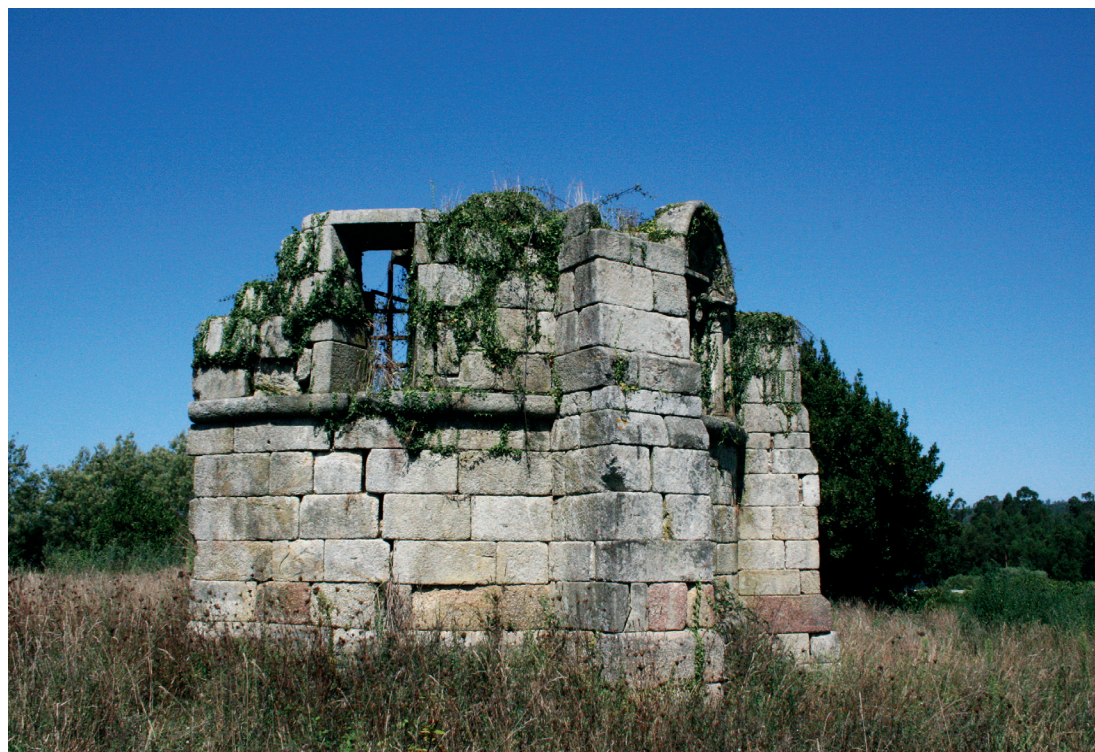
*Ruína da cabeceira.  
Alçado sul*

Do mosteiro de São Salvador de Banho resta hoje uma pequíssima parte, em ruína. A planta do que prevalece não difere muito daquela que Mário Barroca descreveu em 1982. Trata-se do terço terminal da abside, correspondente, portanto ao alçado este da igreja. A cabeceira seria semicircular, em ambas as faces. No exterior persistem os arranques de dois contrafortes de ressalto, que nos informam

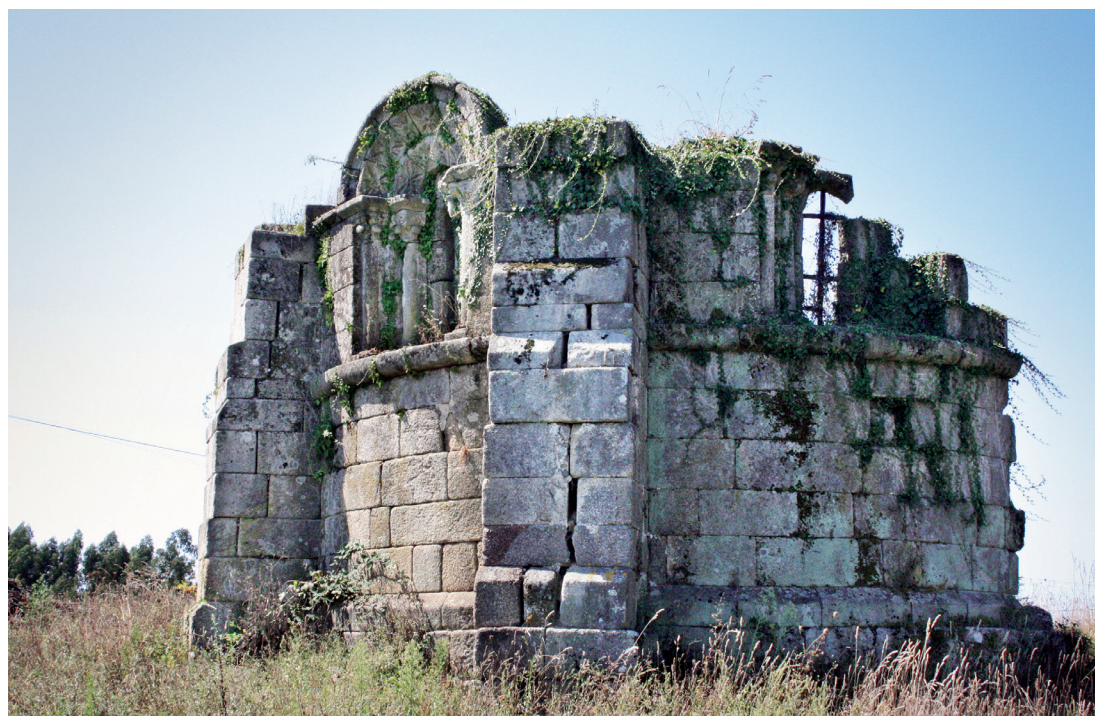
*Ruína da cabeceira.  
Alçado este*

que a mesma seria abobadada. Neste alçado corre, a meia altura, um friso boleado sobre o qual assentam três frestas. A central, ou seja, aquela que se rasga entre os arranques dos contrafortes, conserva ainda a sua configuração original praticamente intacta, permitindo-nos adivinhar a qualidade do estaleiro da primitiva igreja, hoje desaparecida. A estreita fresta é envolvida por duas arquivoltas, cujas aduelas são ornadas com motivos florais, biselados, que ocupam a quase totalidade do campo da aduela. O arco envolvente é rematado por toro e este assenta sobre a imposta de ressalto que, por sua vez, se prolongaria pelo pano do muro, nobilitando-o. Às duas arquivoltas correspondem dois colunelos com respetivos capitéis, onde se identifica uma escultura túrgida de motivos vegetalistas. Carlos Alberto Ferreira de Almeida nota o carácter tardio dos mesmos por serem bastante lisos, não terem volutas e serem decorados com cabeças. Das outras frestas restam os arranques a norte, vestígios significantes do investimento posto pelos Cónegos Regrantes de Santo Agostinho na conceção desta fábrica. A sul, a fresta foi alargada durante a época moderna tendo, portanto, sido transformada numa janela retangular, como ainda hoje se vê.

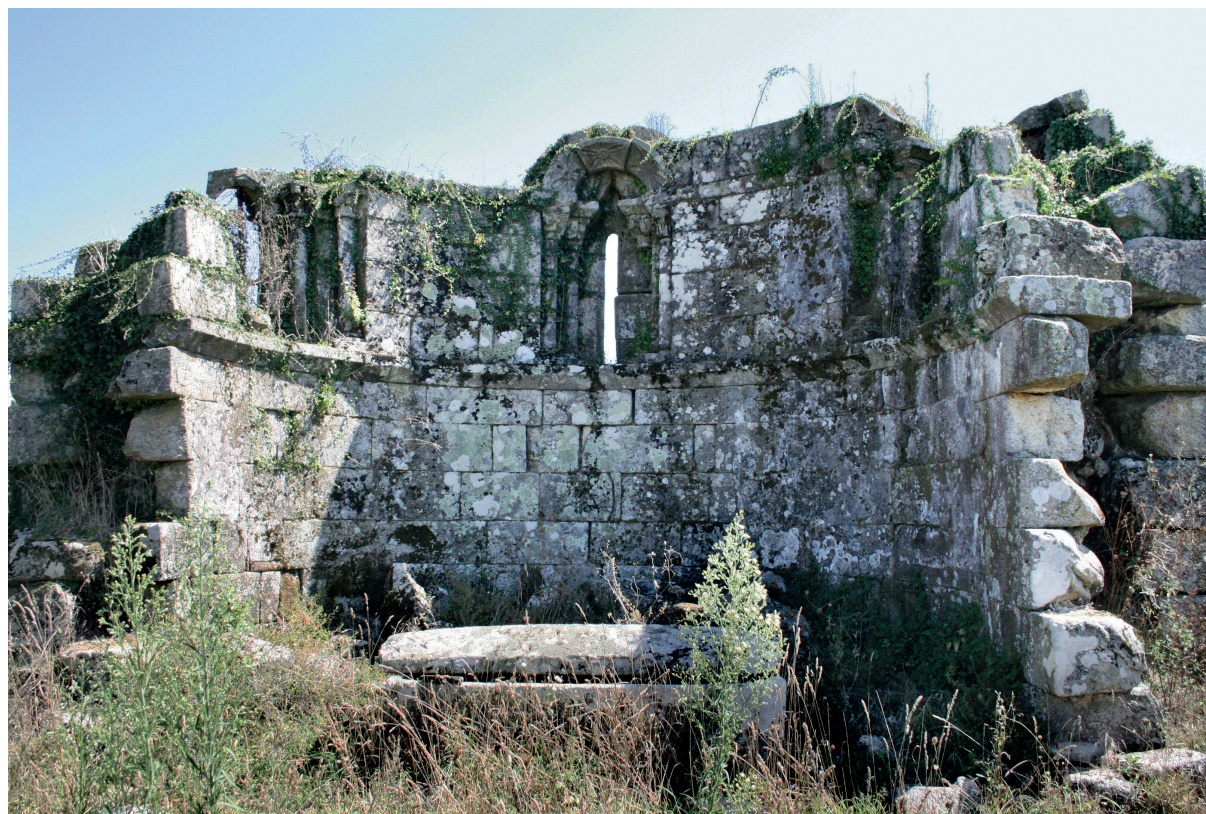
*Perspetiva geral da  
ruína da cabeceira*

No interior da ruína podemos observar um arranjo murário idêntico ao exterior. Pelo facto de estarmos diante de uma ruína é possível compreendermos a dinâmica do panejamento pseudo-isódomo que enformava a igreja. Assim, compõe-se este de dois muros, com aparelho bem esquadriado, com seu enchimento. Em 1982, Mário Barroca conseguiu ver aqui vestígios de pintura a fresco, confirmando que esta cabeceira foi decorada, tal como era prática em finais da idade média.

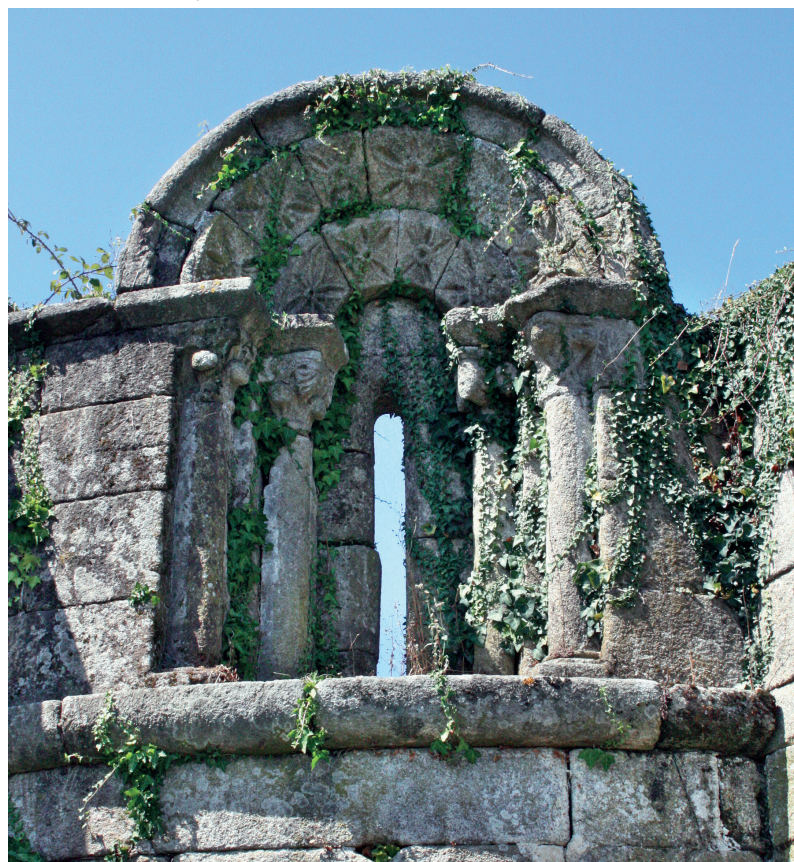
*Ruína da cabeceira. Alçado este. Fresta*

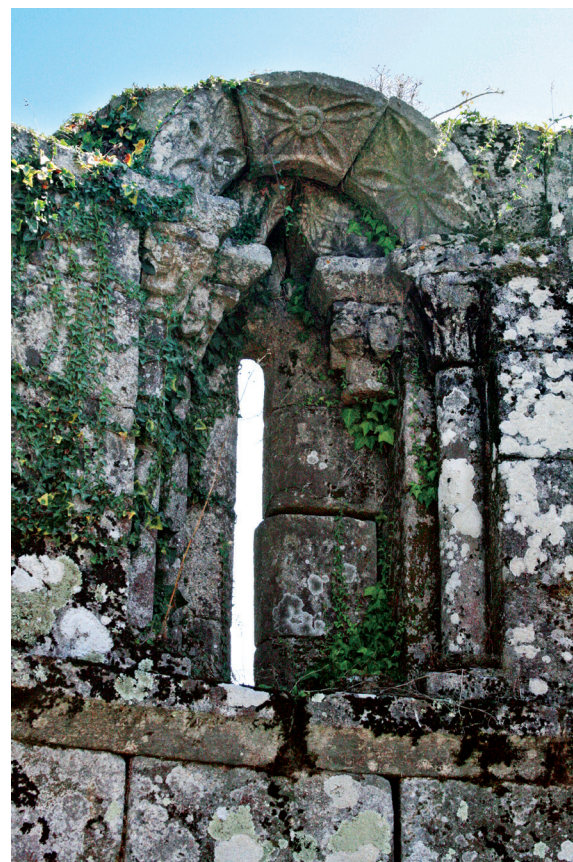
*Ruína da cabeceira. Perspetiva a partir de oeste. Fresta*
