## CHAVES

### (Santa Leocádia de Montenegro)

### *Igreja de Santa Leocádia*

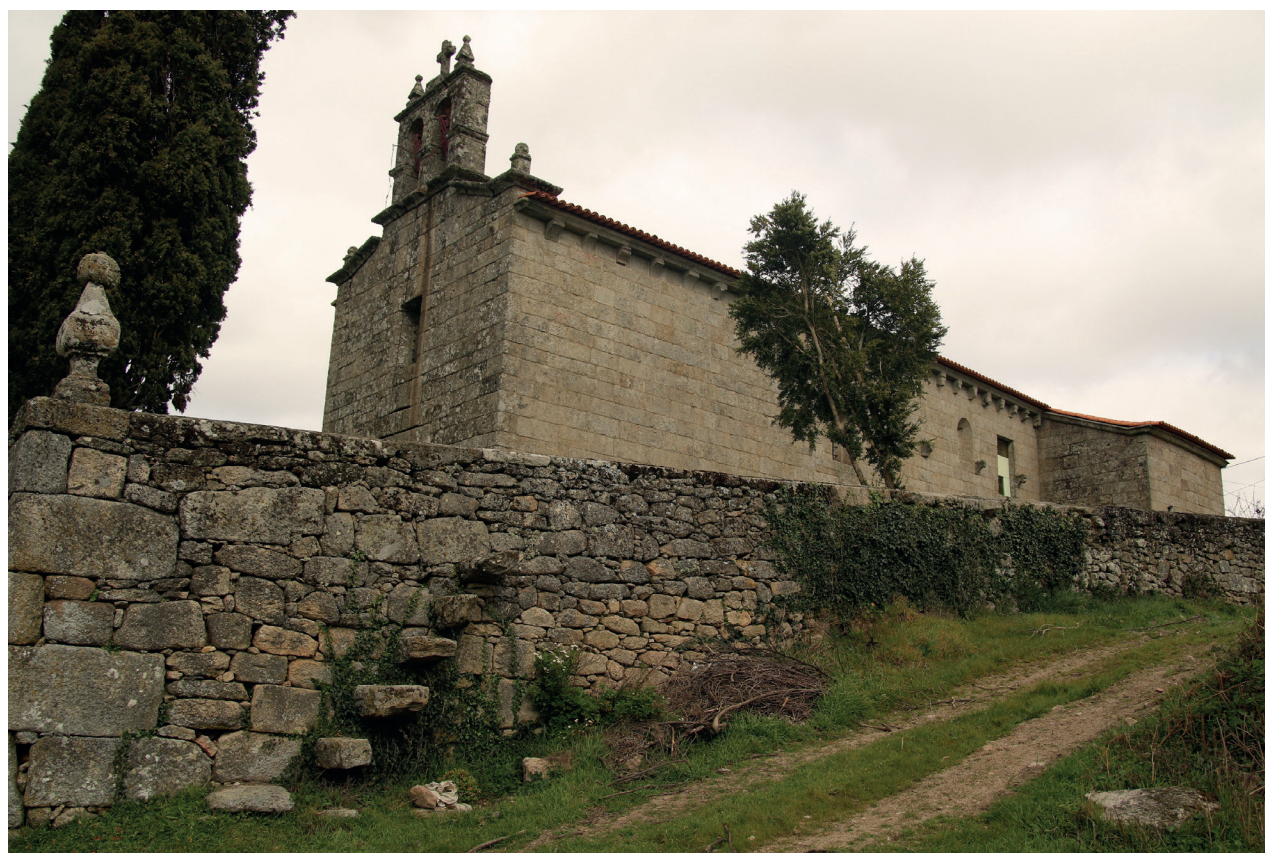
Perspetiva geral da igreja. Alçados oeste e sul

A fachada oeste, apesar de contida, resulta da ação de ampliação da igreja feita durante a época moderna, conforme indica o portal de verga reta sobrepujado por janelão gradeado retangular.

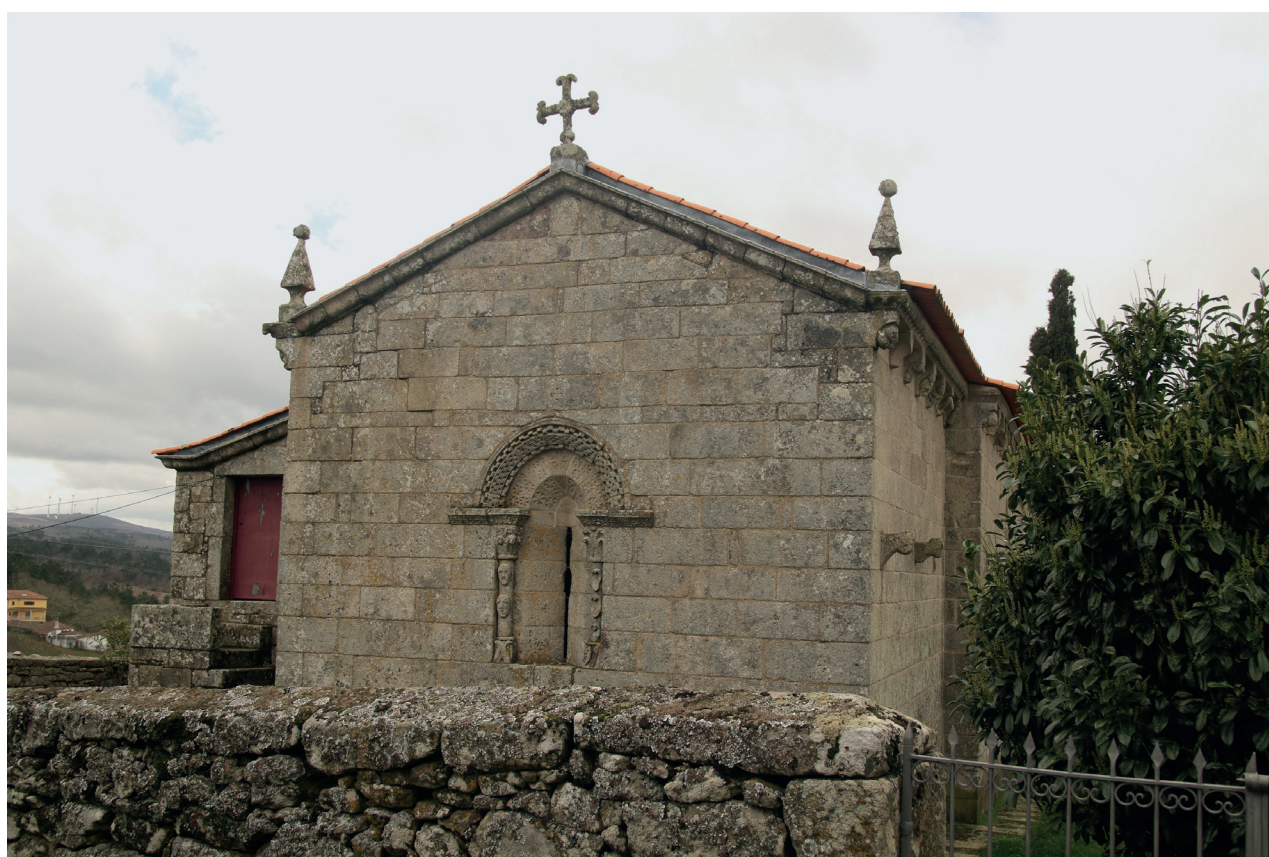
*Cabeceira.  
Alçado este*

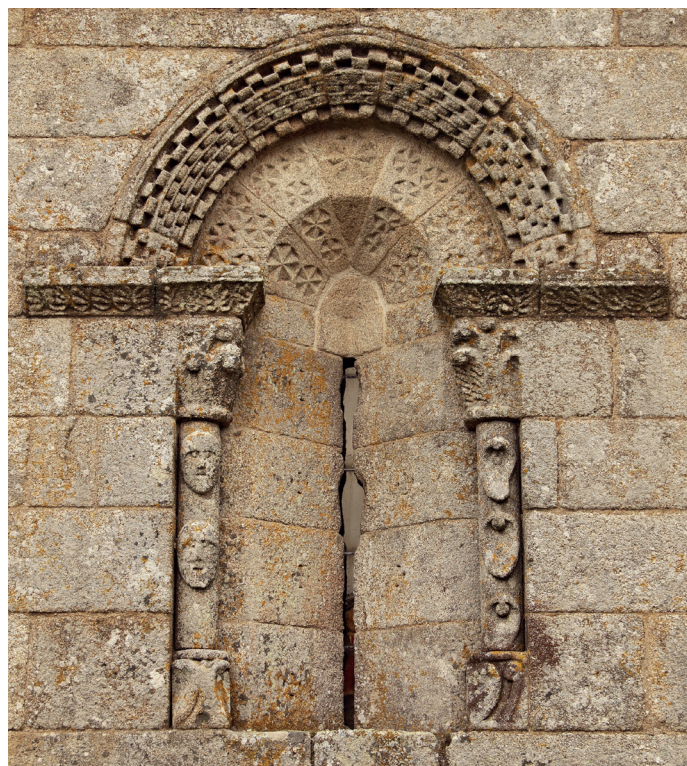
*Fresta no alçado este da cabeceira*

No alçado este da abside, aqui rasga-se uma fresta muito estreita, mas cujo alargamento para o exterior permite que seja profusamente decorada. É composta por arquivolta relevada com motivos florais escavados em

círculos, três por cada face da aduela. A esta arquivolta correspondem colunelos cujo fuste foi decorado com caras, do lado esquerdo, e folhagens de remate boleado, do lado direito. Os capitéis apresentam túrgidas folhas de acanto sobre colarinho. A imposta tem folhas de acanto estilizadas relevadas e prolonga-se um pouco no alçado. Sobre esta assenta ainda o arco envolvente que com o seu enxaquetado contribuiu para a monumentalização do conjunto.

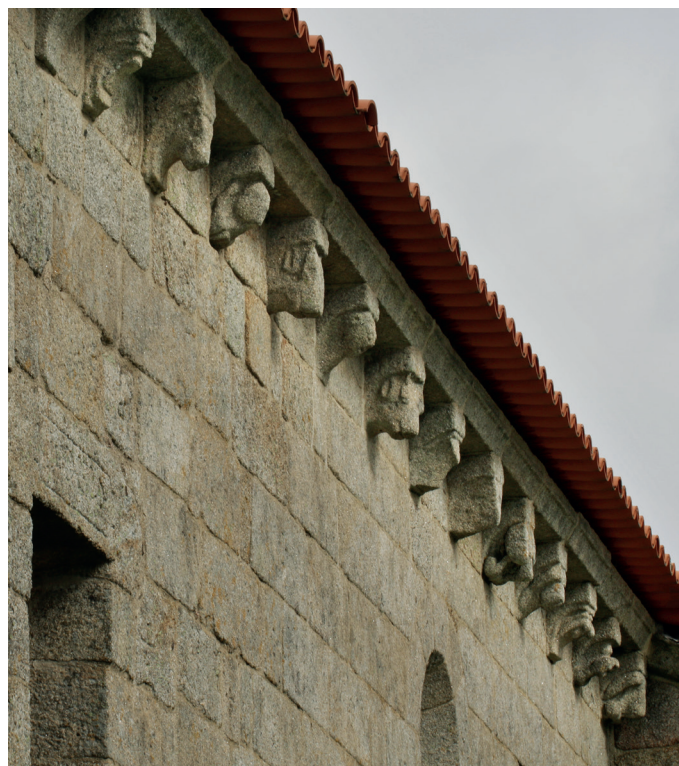
*Cachorros do alçado sul da nave*

No alçado sul a sacristia esconde parte do alçado da cabeceira. Contudo, vemos ainda três cachorros onde se esculpiram motivos queridos à época românica, nomeadamente, uma figura humana acorada, um acrobata e um motivo geométrico. Também na nave se identificam dezasseis cachorros, entre os quais se destacam motivos geométricos e temas como o das aves a devorar quadrúpedes, animais de aspeto fantástico, devorando-se ou abraçando-se, cabeças de animal ou cabeças humanas. Neste lado da nave persistem ainda alguns modilhões idênticos aos do norte, bem como fresta semelhante, junto da qual se rasgou na época moderna um janelão retangular. O portal

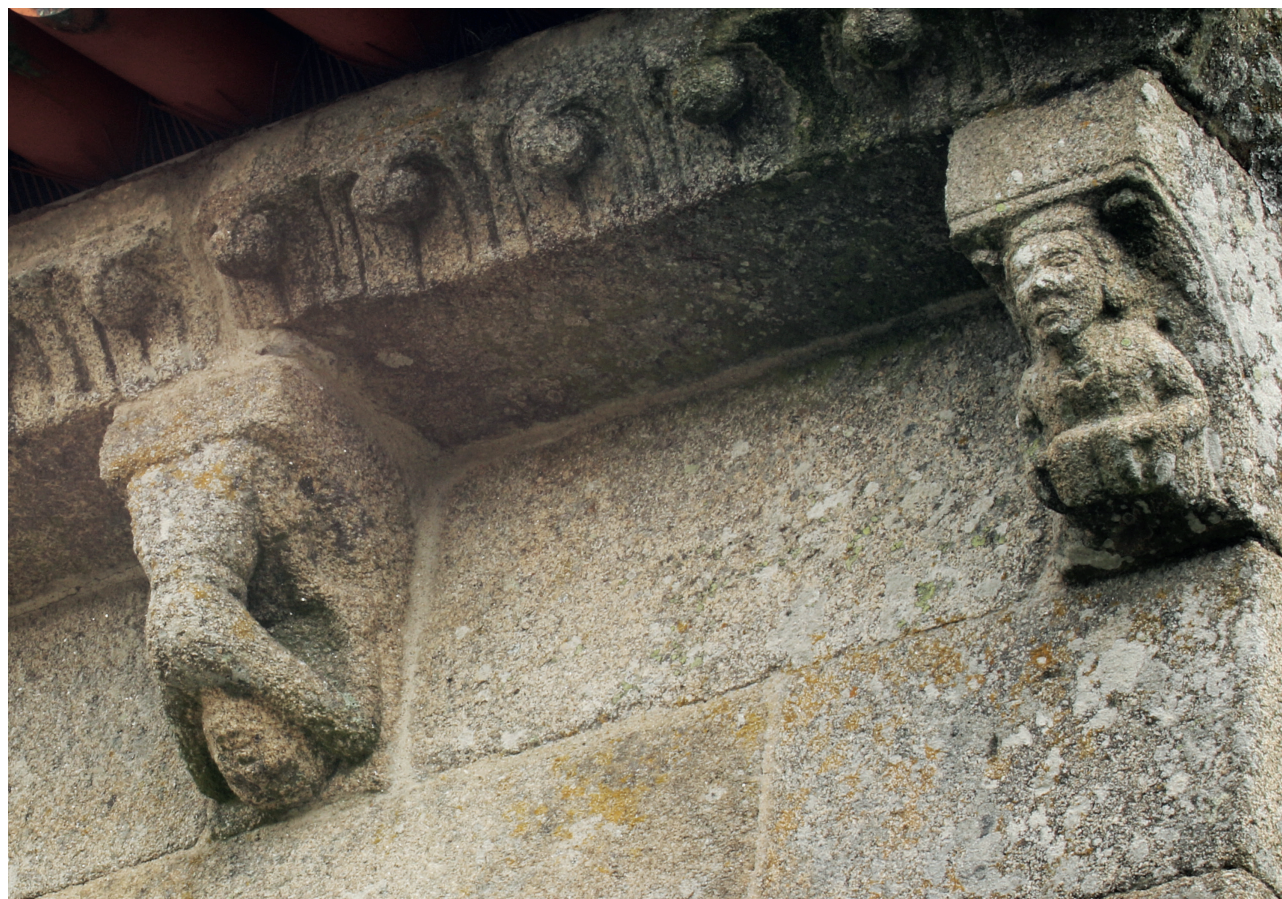
*Pormenor dos cachorros do lado sul da cabeceira*

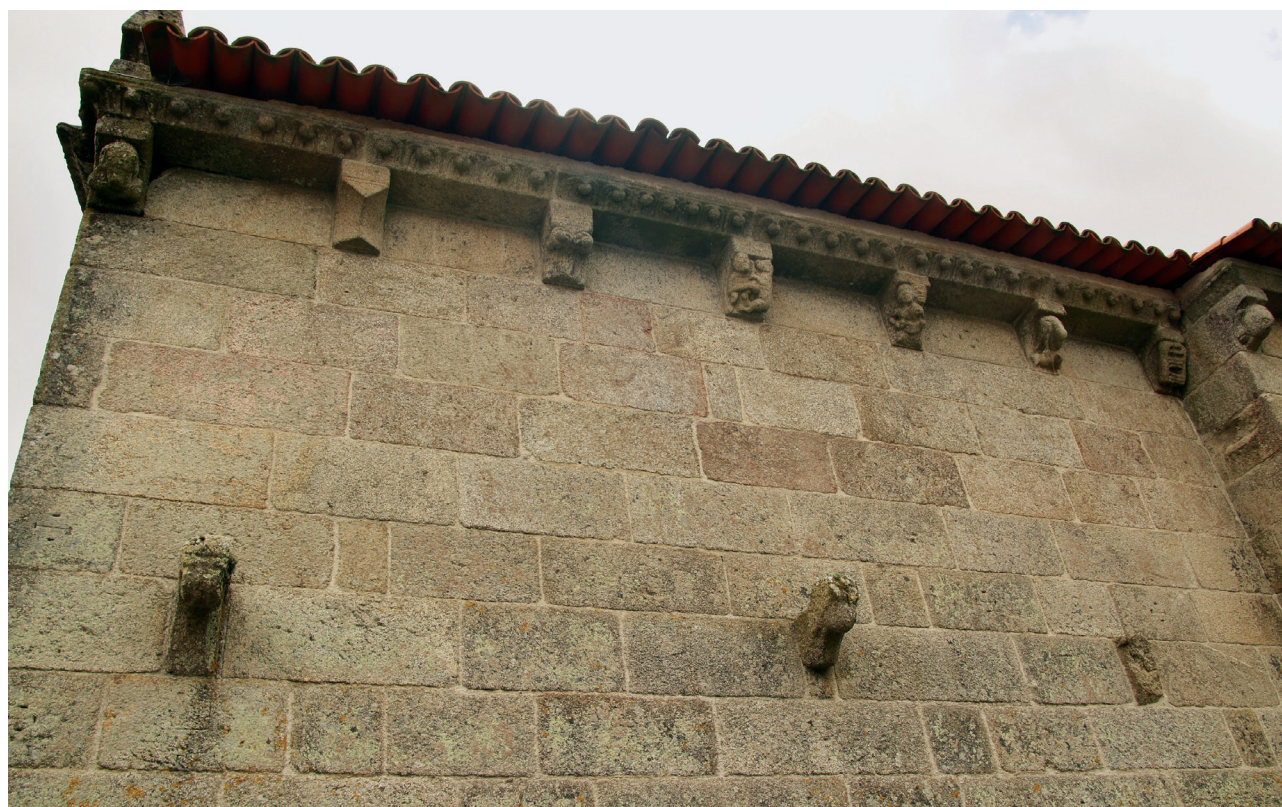
*Cachorros da cabeceira. Alçado norte*

No lado norte, na abside, destaca-se um cachorro com uma figura humana, em atitude dolorosa e segura por outra. Num outro vemos uma ave devorando quadrúpede e noutro um motivo que devido ao desgaste é difícil de identificar. Na nave há dezasseis cachorros cuja ornamentação inclui cabeças humanas, motivos geométricos e fitomórficos e outros de difícil interpretação, cabeças de touros, aves devorando quadrúpedes, um quadrúpede devorando outro, um peixe e por fim a cabeça de um animal que Joana

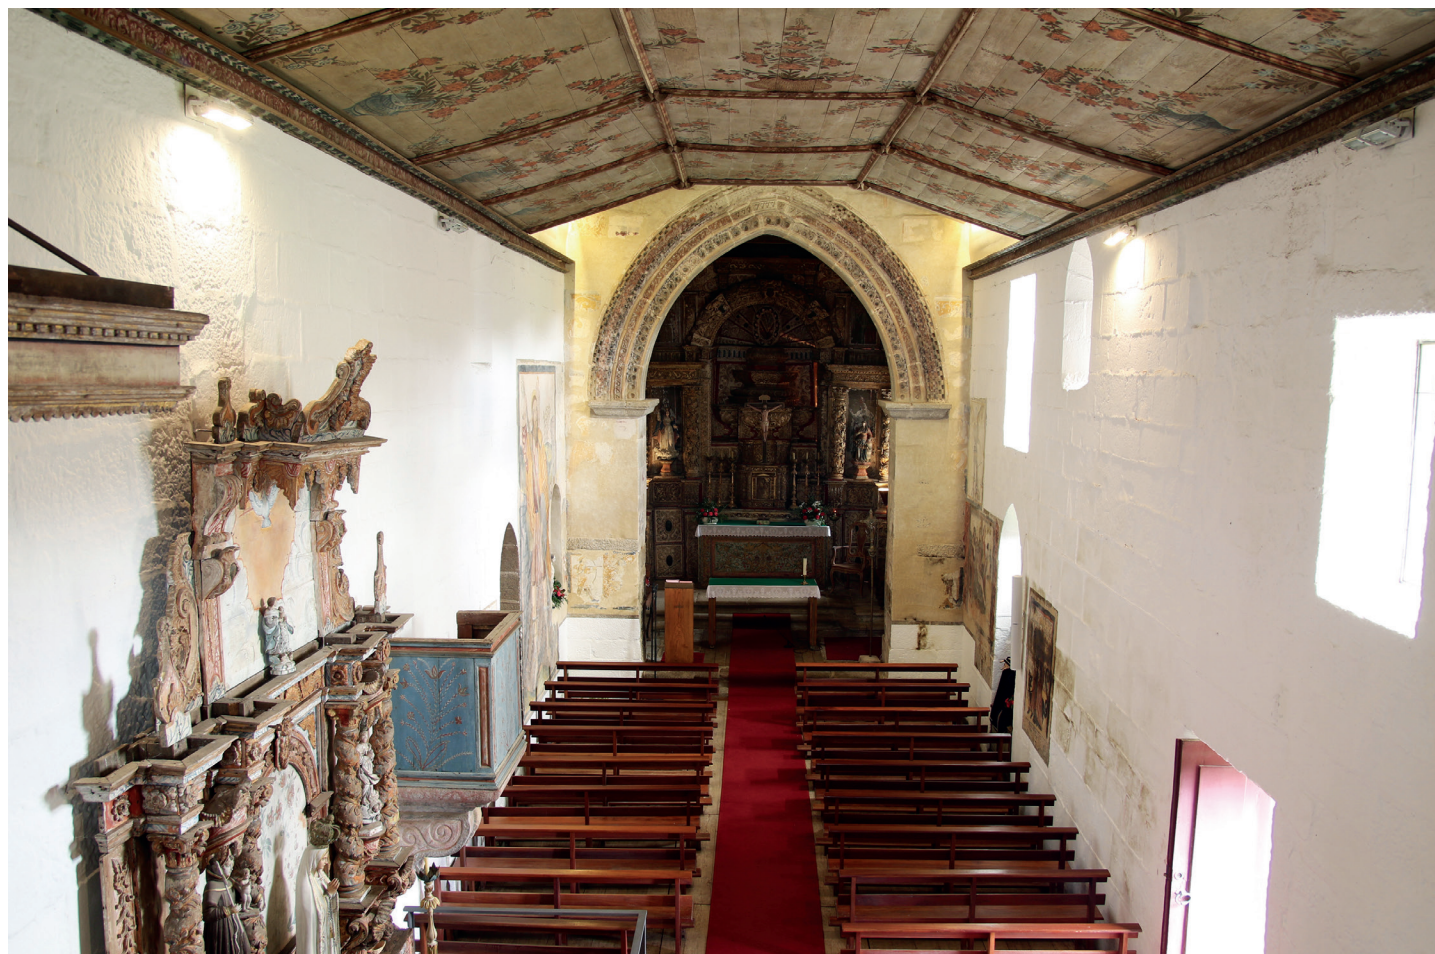
*Interior. Perspetiva da nave e abside a partir do lado ocidental*

O interior da igreja foi bastante transformado durante a época moderna, estando os paramentos revestidos ora de vestígios de pintura mural, ora de caiado branco. Contudo, identificam-se ainda na nave algumas pedras sigladas. A partir do século XVI, a igreja sofreu grandes intervenções,

destacando-se as pinturas murais realizadas na capela-mor entre 1511 e 1513. O retábulo-mor barroco tapa completamente a parede fundeira da abside. A cobertura em madeira apresenta-se policroma, com motivos florais e fitomórficos, de feitura mais recente.

Digno de destaque é o arco triunfal, apesar de ter sido ampliado ao nível da amplitude do vão, o que poderá justificar a ausência de colunas. O arco tem uma configuração quebrada. Compõe-se de três arquivoltas que assentam sobre imposta e que ainda ostentam, sobre os motivos românicos, vestígios de policromia que julgamos contemporâneos das campanhas pictóricas seiscentistas da igreja. O arco envolvente mostra o motivo enxaquetado, o central denticulado com pequenas pérolas nos intervalos e o interior com círculos vazados, estes dois últimos entremeados por toros diédricos que animam o conjunto.
