**Sebentas d'Obra** Ciclo de construção, do projeto à obra

**Intervenção no Edifício da Nacional**  
Porto

Cristina Guedes e Francisco Vieira de Campos

# **Intervenção no Edifício da Nacional**

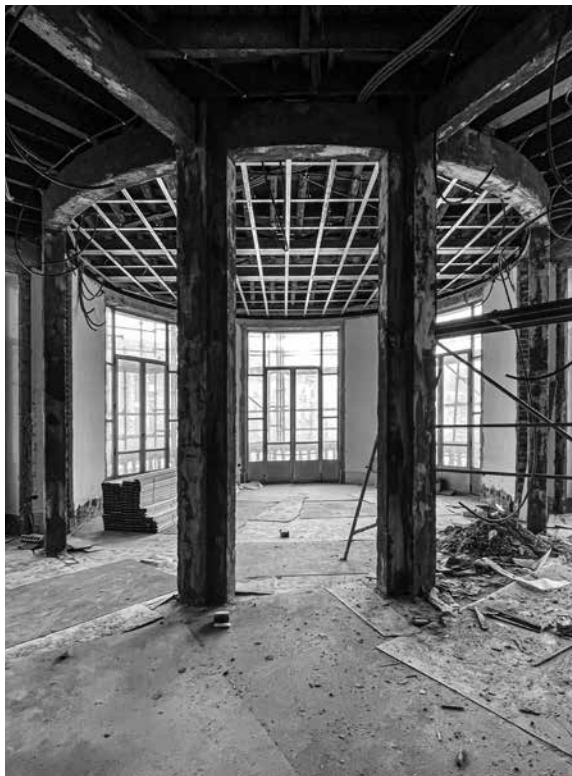
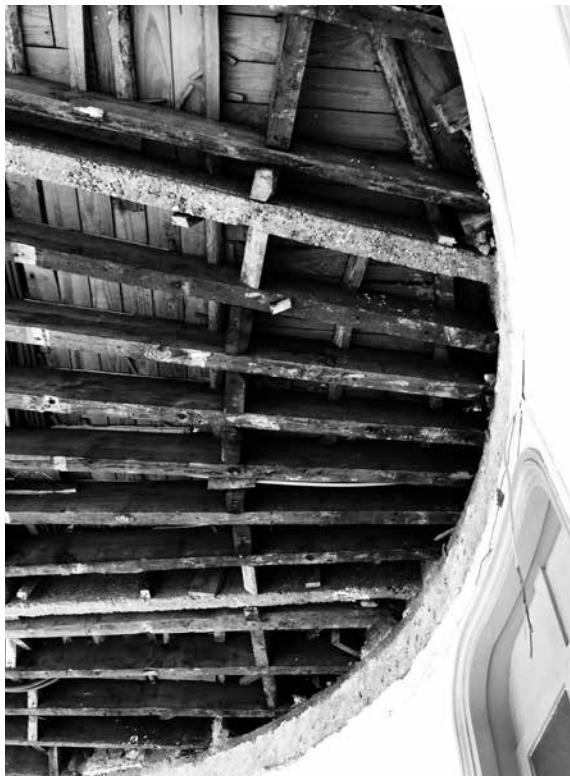
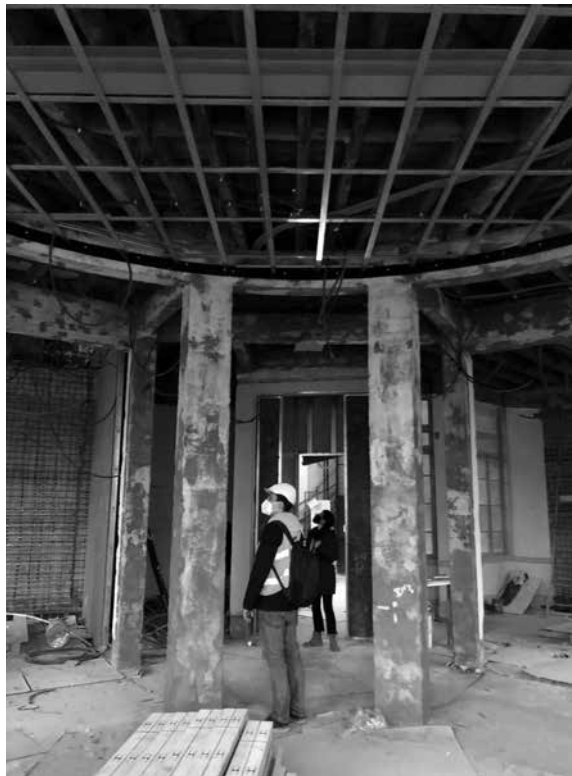
Demolições 3 épocas

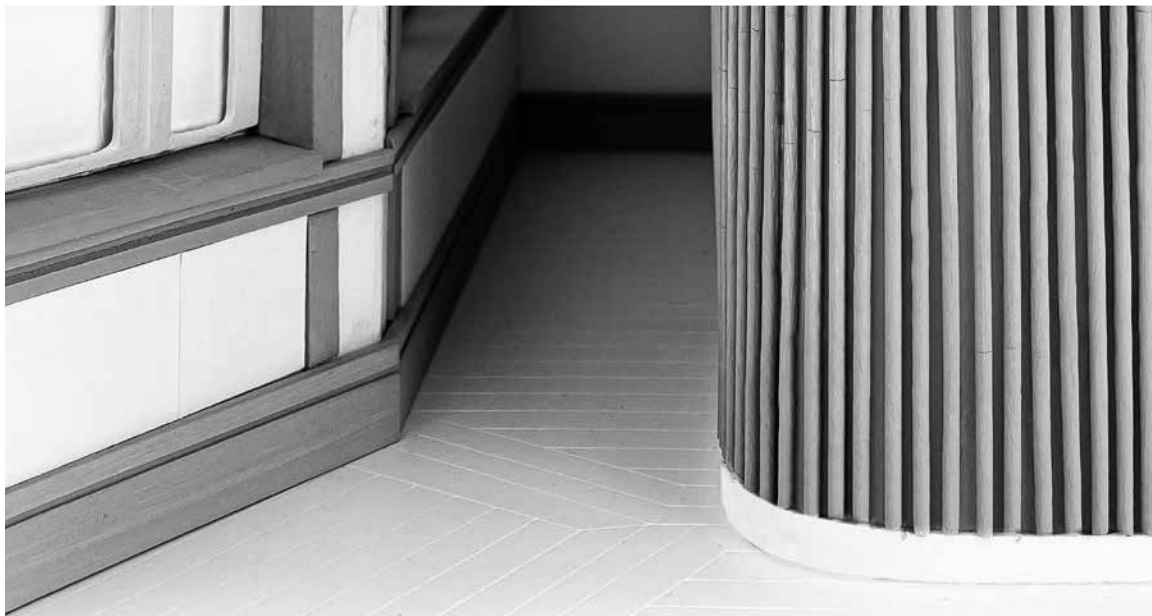
Maqueta do Módulo tipo

Assim, e num jogo ergonómico de contenção, os pisos com cerca de 4m de altura permitiram o aproveitamento do pé direito, através do desenho de módulos autónomos organizados em dois níveis que concentram *kitchenette*, sanitários, escada, cama e armários. Estes módulos/armários com recurso à linha curva, sublimam a fluidez espacial numa aproximação metafórica à linguagem de Marques da Silva.
