A arquitetura de uma refeição.  
Palácios reais portugueses na aurora  
do século XX  
Caderno 4  
Ana Sofia Pinto

## **4. NO PALÁCIO REAL DA AJUDA.**

O JANTAR E CEIA OFERECIDOS PELA FAMÍLIA  
REAL PORTUGUESA A GUILHERME II A 27 DE  
MARÇO DE 1905

TESE DE DOUTORAMENTO EM ARQUITETURA

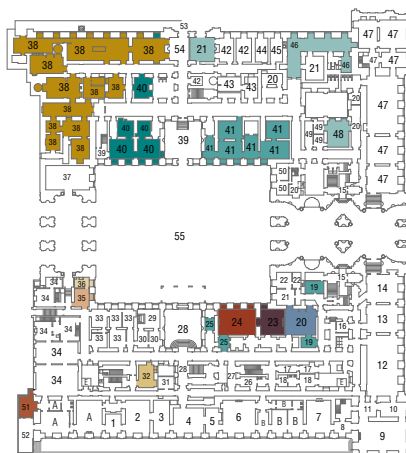
**[Planta 4] Piso dos mezaninos do piso nobre**

1. 1. Plantas à escala 1/1200, desenhadas tendo por base o levantamento da autoria de J. A. d'Abreu Victal (1903) patente no ANTT.
2. As legendas numéricas apresentadas não constituem uma cópia integral daquelas anotadas nos desenhos originais de J. A. d'Abreu Victal, mas sim uma apropriação trabalhada pela autora.

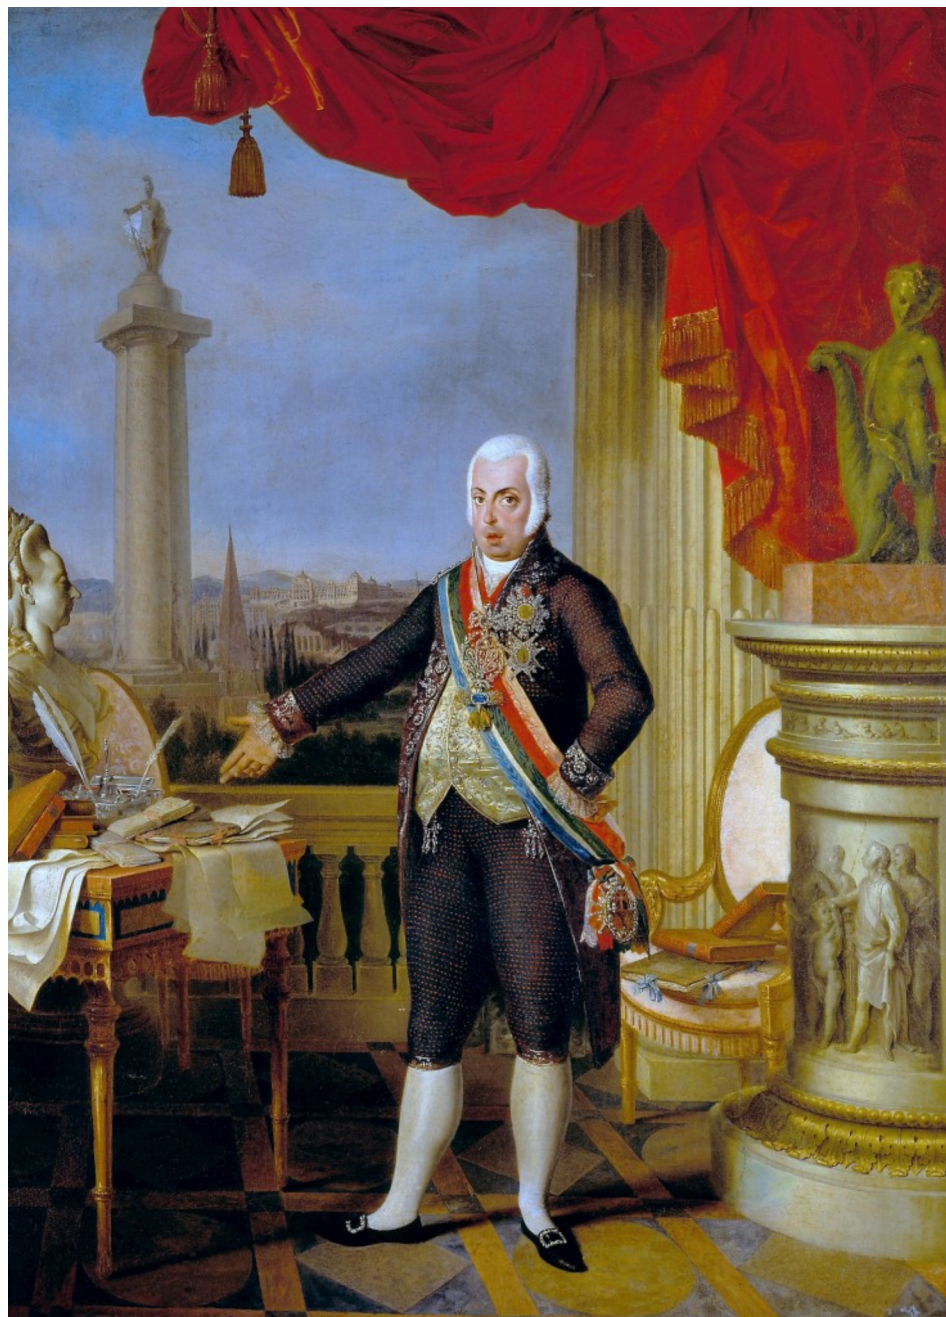
[Fig. 22] *D. João, Príncipe Regente de Portugal (futuro D. João VI)*, Domingos Sequeira (1768-1837), 1802. Óleo sobre tela (1090 x 800 mm). © PNA, inv. 4115.

Este retrato revela-se de interesse devido à representação executada do edifício do Palácio Real da Ajuda no pano de fundo da cena ilustrada. Existem dúvidas se Domingos Sequeira representou tridimensionalmente o projeto inicial do palácio, de índole tardo barroca, proposto por Manuel Caetano de Sousa (1738-1802), ou se aquele iniciado no ano da execução desta pintura, de linguagem neoclássica e autoria dos arquitetos José da Costa e Silva (1747-1819) e Francisco Xavier Fabri (1761-1817).

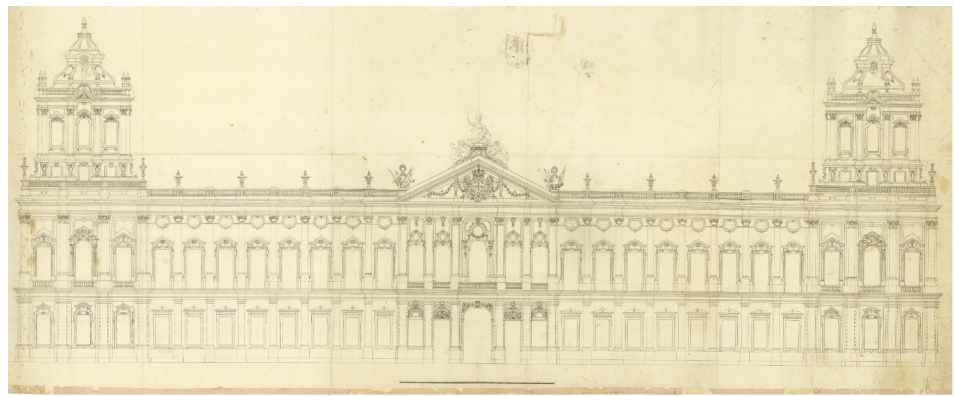
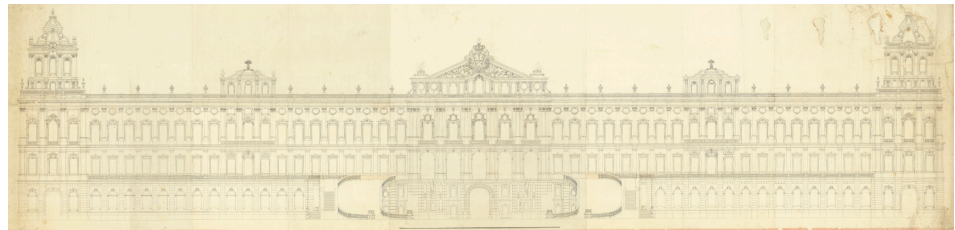
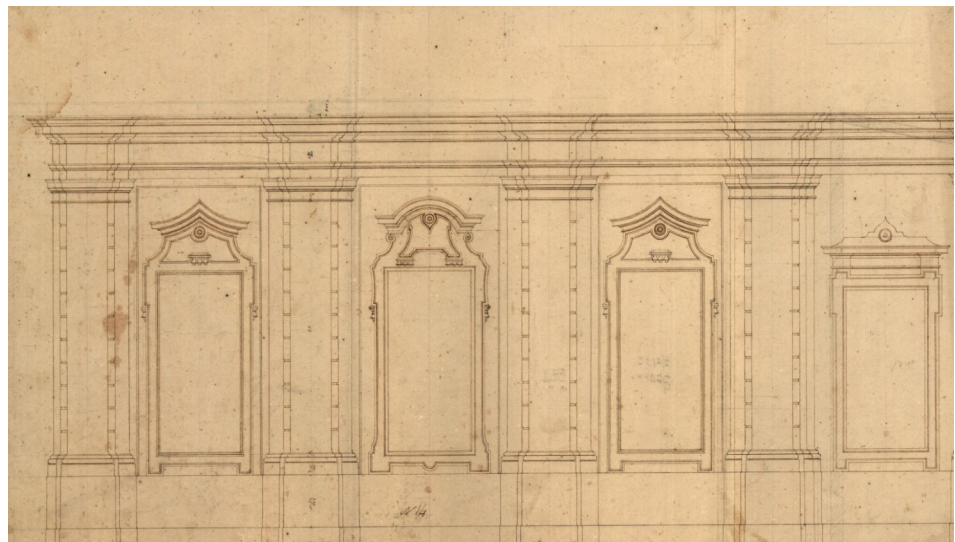
[Fig. 23] *Proposta barroca para os alçados nascente do Palácio Real da Ajuda*, autoria presumível de Manuel Caetano de Sousa (1738-1892), datação presumível de 1795, de acordo com a autora, encontrada no SIPA. © SIPA, DES.00053927.

[Fig. 24] *Proposta barroca para os alçado sul do Palácio Real da Ajuda*, autoria presumível de Manuel Caetano de Sousa (1738-1892), datação presumível de 1795, de acordo com a autora, encontrada no SIPA. © SIPA, DES.00053925.

*Proposta barroca para os alçados nascente do Palácio Real da Ajuda*, autoria presumível de Manuel Caetano de Sousa, datação presumível de 1795.  
DES.00053927. [Fig. 23]

*Proposta barroca para os alçados sul do Palácio Real da Ajuda*, autoria presumível de Manuel Caetano de Sousa, datação presumível de 1795.  
DES.00053925. [Fig. 24]

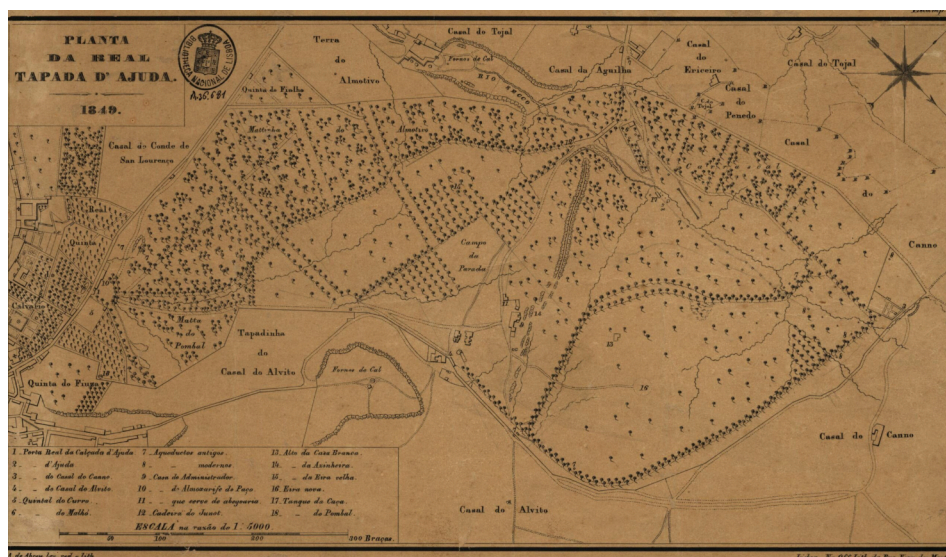
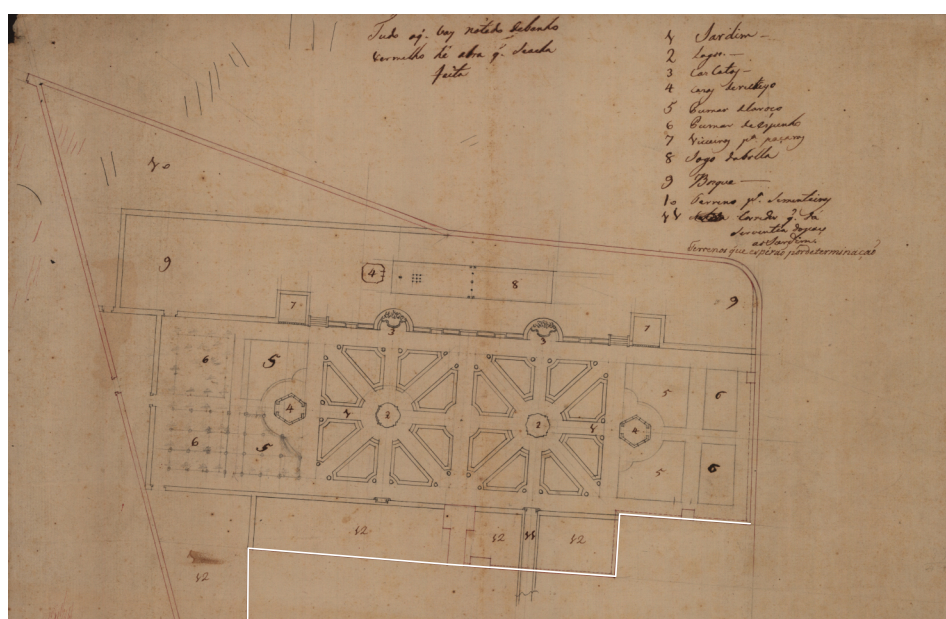
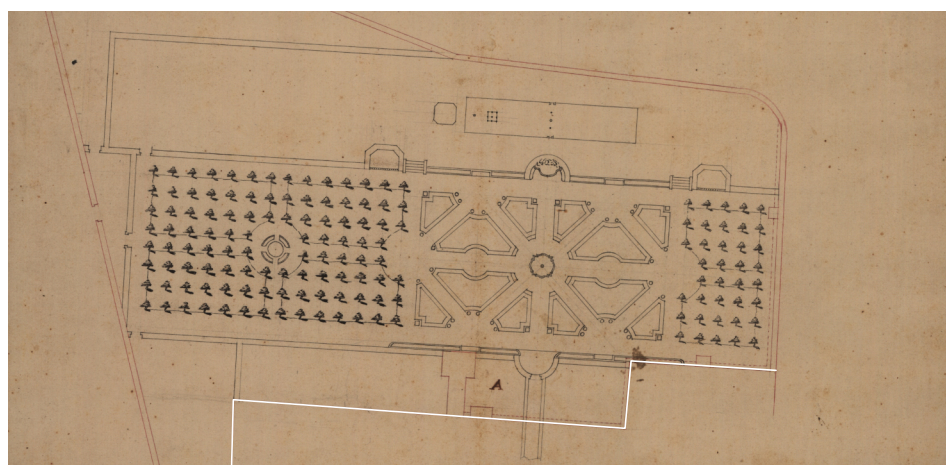
[Fig. 31] Planta da Tapada Real da Ajuda, J. A. d'Abreu Victal (-), 1849. © Biblioteca Nacional Digital, C.C. 94 V..

[Fig. 32] O Jardim das Damas na contiguidade do Paço de Madeira (editado), autor desconhecido, datação presumível entre 1756 e 1794. © ANTT, PT/TT/MR/2/P-5287-65, Ministério do Reino, Coleção de Plantas do ex-A.H.M.F, caixa 5287, n.º 65.

[Fig. 31] *Planta da Tapada Real da Ajuda*, J. A. d'Abreu Victal, 1849.  
C.C. 94 V..

Contudo, e no que concerne os terrenos nas imediações do Palácio Real da Ajuda, não somente a tapada deverá ser considerada como espaço de produção alimentar. A norte do construído do palácio, a uma cota sobranceira face ao edifício, o Jardim das Damas funcionava também ele, ainda que parcialmente, como terreno produtor de alimentos. A partir de um conjunto de duas representações em planta idênticas do Jardim das Damas [Fig. 32 e Fig. 33] integrantes de um lote de desenhos não identificados patentes no Fundo do Ministério do Reino do ANTT, é possível compreender com maior detalhe a formulação espacial e, conseqüentemente, a organização vegetal deste espaço ajardinado.

Apesar de estes desenhos não se encontrarem datados, a geometria do volume ilustrado permite deduzir que tenham sido realizados algures na segunda metade do século XVIII, visto tratar-se de uma representação parcial do Paço de Madeira. Esta conclusão torna-se possível a partir da comparação entre a geometria representada nestes dois desenhos e aquela do Paço de Madeira ilustrada numa planta com autoria presumível atribuída a Giovanni Carlo da Bibbiena (1717-1760) [Fig. 37]. Assim, e atentando novamente na representação do Paço de Madeira mostrada nestes desenhos do Jardim das Damas [Fig. 32 e Fig. 33], deverá colocar-se a hipótese de estas plantas terem sido realizadas algures entre 1756 – ano em que o paço começou a ser habitado –, e 1794 – data em que deflagrou o grande incêndio que destruiu o construído e o seu espólio.

Através da legenda anotada numa destas representações do Jardim das Damas [Fig. 32] é possível verificar-se a existência de dois tipos de pomar – *Pumar de Carço* e *Pumar de espinhos* (?) –, e de um terreno para sementeira, localizado no extremo noroeste da propriedade. Outros documentos manuscritos, desta vez patentes na Biblioteca da Ajuda, e que ao momento da presente investigação se afiguram de difícil consulta, parecem completar a informação disposta nestas plantas. Num primeiro, também sem datação mas pertencente à *Mordomia Particular de S. M. a Rainha D. Maria Pia*, é feito um levantamento das árvores de fruto na horta das Damas<sup>43</sup>. Através deste, no qual a descrição das espécies é feita de acordo com o talhão em que as mesmas se encontram plantadas, toma-se conhecimento da existência de nespereiras, ginjaes, figueiras e oliveiras no *Primeiro talhão de terra no lado exterior*; macieiras, pereiras, alpercheiros, limoeiros, tangerineiras, laranjeiras e romanzeiras no *Talhão de cima* e nespereiras, marmeleiras e parreiras na *Rampa do Mirante*. Para além desta descrição detalhada das espécies frutícolas encontrou-se também na mesma unidade arquivística uma nota redigida por Giovanni Carlo (-), jardineiro do Real Giardino di Moncalieri<sup>44</sup>, a 29 de agosto de 1901. Nesta, onde não é feita qualquer menção a qualquer jardim ou horta em particular, Giovanni Carlo instruí sobre a melhor forma de se cultivar alface e rúcula, sugerindo ainda uma salada que integre esta última numa razão de um para seis:

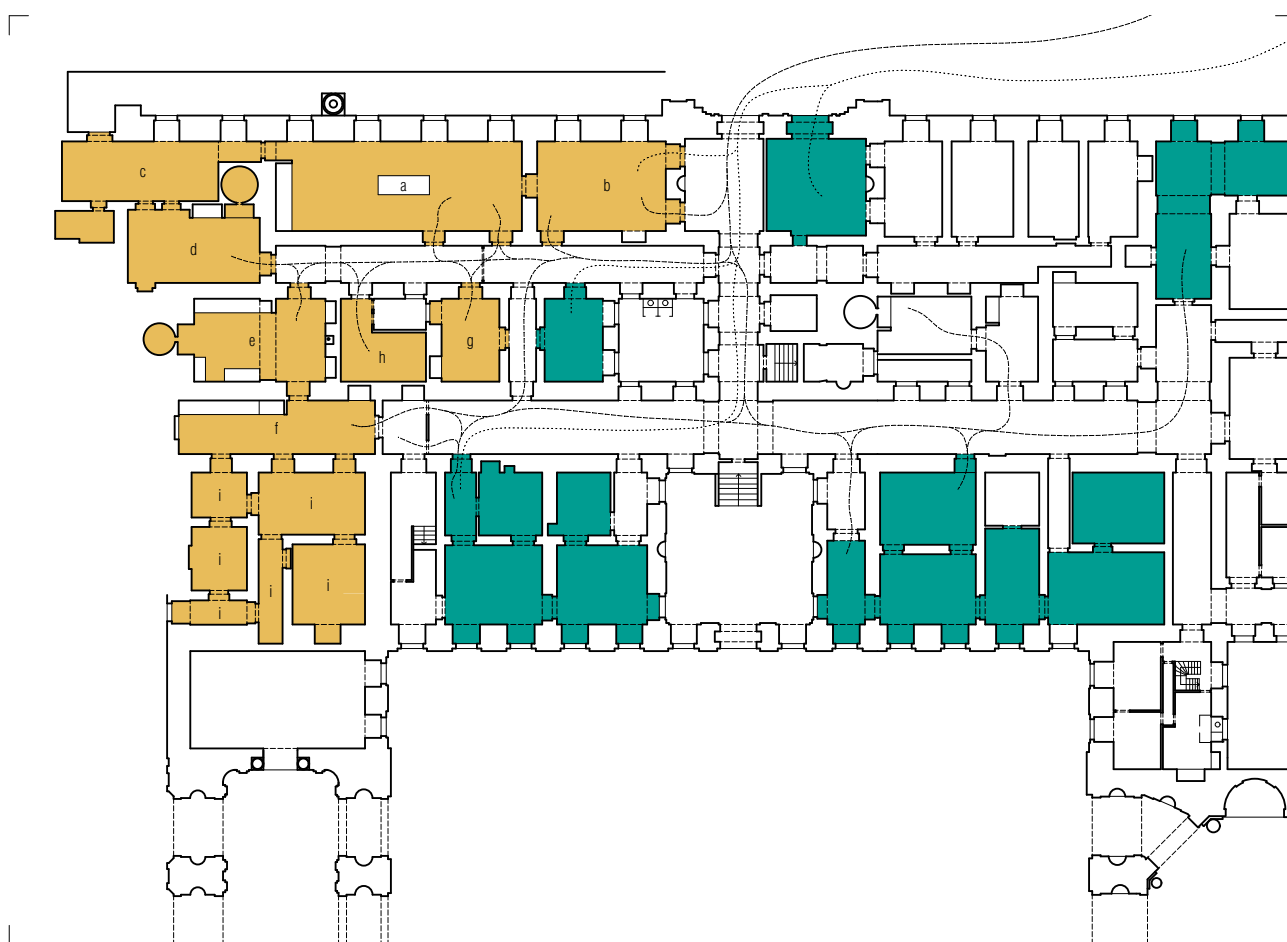
[Fig. 36] Planta parcial do piso térreo do Palácio Real da Ajuda: cozinha real, mantearia e ucharia (c. 1900), desenho da autora, 2022. Escala 1/500.

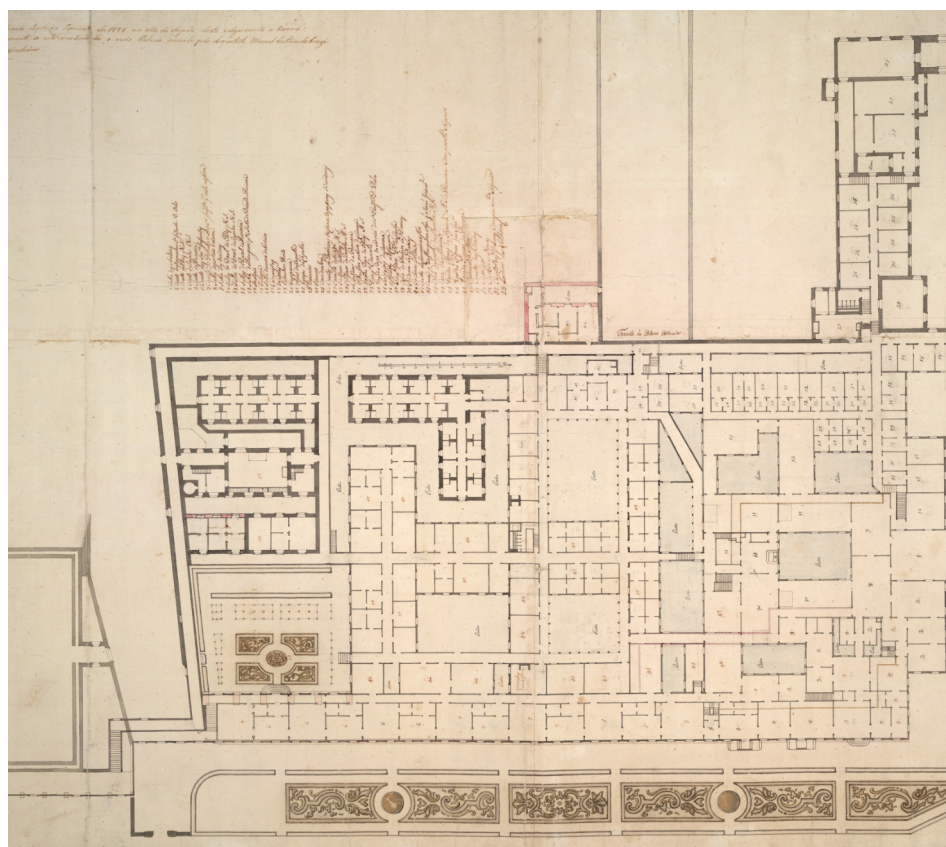
[Fig. 37] Planta do Paço de Madeira (detalhe), Giovanni Carlo Galli Bibiena (1717-1760), datada entre 1755 e 1760. © BND, D. 28 R..

A cozinha principal do Paço de Madeira, e baseando uma vez mais este discurso no desenho de autoria presumível atribuída ao arquiteto Giovanni Carlo da Bibbiena (1717-1760) anteriormente referido [Fig. 37], parece não ter sido construída em madeira, à semelhança do restante edifício, mas sim em alvenaria que se adivinha de pedra. Ainda que não exista qualquer coincidência física de paredes e espaços entre a cozinha do Paço de Madeira e aquela que viria a ser a do Palácio Real da Ajuda, o seu local de implantação está circunscrito a uma mesma área contígua à Calçada da Ajuda<sup>58</sup> [Fig. 38]. Este posicionamento no território não parece, portanto, indiscriminado. A planta de distribuição do pavimento térreo do Palácio Real da Ajuda, elaborada por Nicolau Pires (-) em 1838 e ilustrativa do projeto delineado pelo arquiteto José da Costa e Silva (1747-1819) em 1802 após o afastamento de Manuel Caetano de Sousa (1738-1802) [Fig. 42] – como parece atestar a sua legenda –, permite localizar, através da utilização da cor, aquele que parece ser um curso de água que cruza os terrenos da Ajuda segundo um percurso paralelo à calçada, pelo lado nascente. Poderá deduzir-se, por conseguinte, que a presença de água nas imediações e ao longo desta via tenha facilitado a implantação naquele local, primeiro, das cozinhas reais do Paço de Madeira e, mais tarde, daquelas do novo palácio.

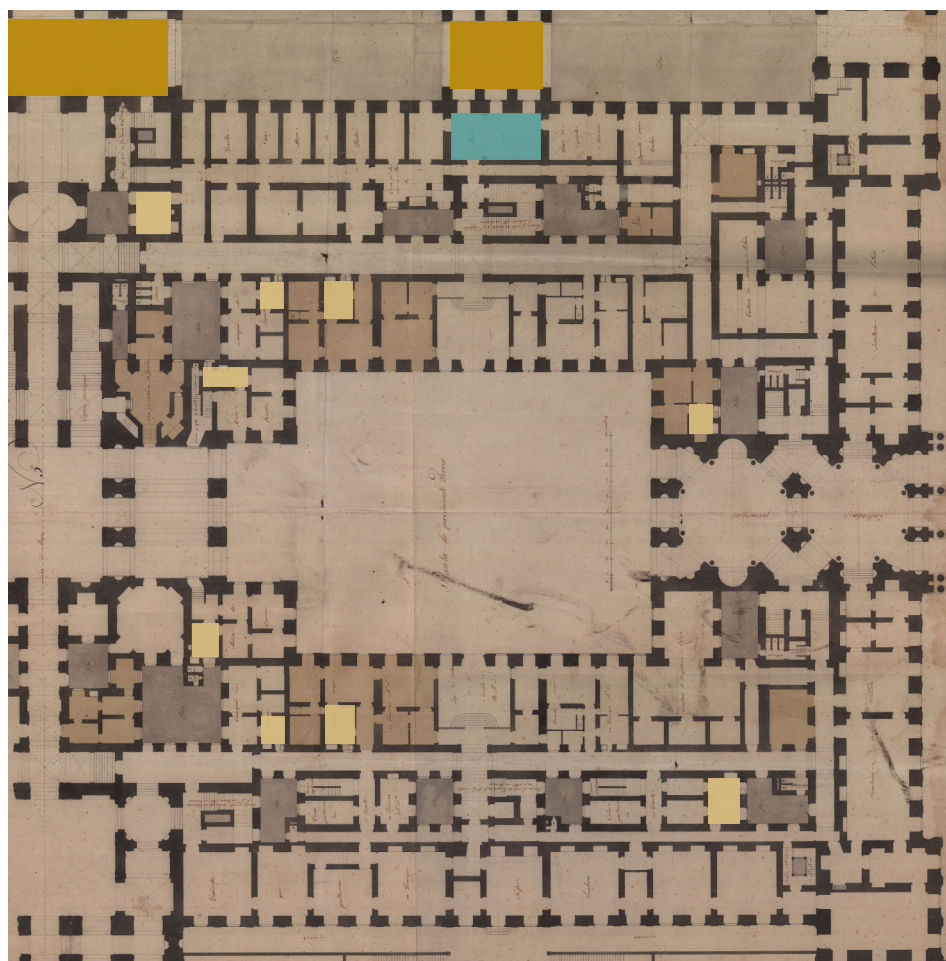
[Fig. 39] Anotações esquemáticas sobre *planta do piso térreo do Palácio Real da Ajuda*, autor desconhecido, c. 1802-1816. © ANTT, PT/TT/MR/2/P-5269-41, Ministério do Reino, Coleção de Plantas do ex-A.H.M.F., caixa 5269, n.º 41.

Apesar de não representado nesta planta, assume-se a existência do volume implantado a norte onde se alocria a cozinha principal do Palácio Real da Ajuda. Como tal, anota-se os pontos de comunicação entre este e o palácio. Para além deste espaço de confeção é ainda possível localizar uma *Mantearia*, ainda que na sua imediação não se identifique qualquer espaço de consumo propriamente dito. É importante ressaltar que neste conjunto de plantas não se localizou qualquer espaço somente dedicado ao consumo alimentar.

Nota de leitura: para facilitar a sua leitura em coordenação com a sequência de legendas, apresentam-se os desenhos das [Fig. 39, Fig. 40 e Fig. 41] segundo uma ordem iniciada no piso térreo.

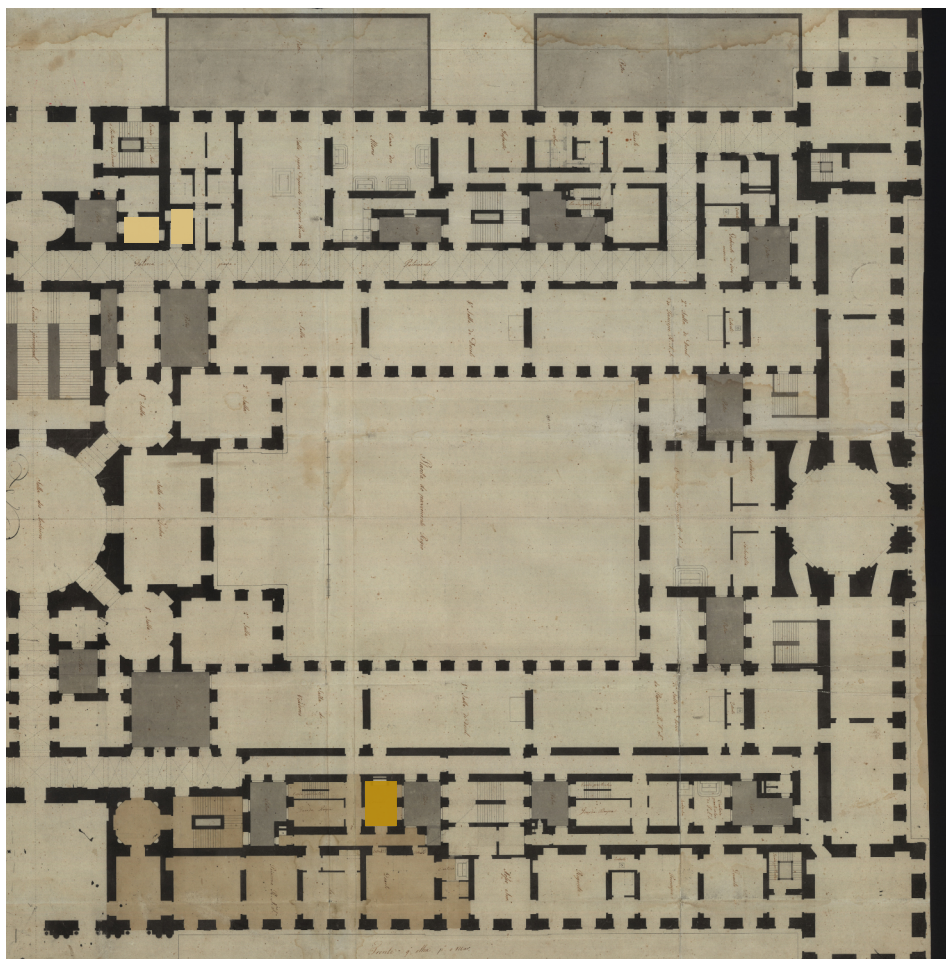
[Fig. 40] Anotações esquemáticas sobre *planta do piso nobre do Palácio Real da Ajuda*, autor desconhecido, c. 1802-1816. © ANTT, PT/TT/MR/2/P-5269-40, Ministério do Reino, Coleção de Plantas do ex-A.H.M.F., caixa 5269, n.º 40.

No andar nobre do paço identificou-se apenas um espaço afecto à rede alimentar: uma cozinha de aposento, possivelmente destinada à confeção de refeições leves a serem servidas nos aposentos dos príncipes regentes.

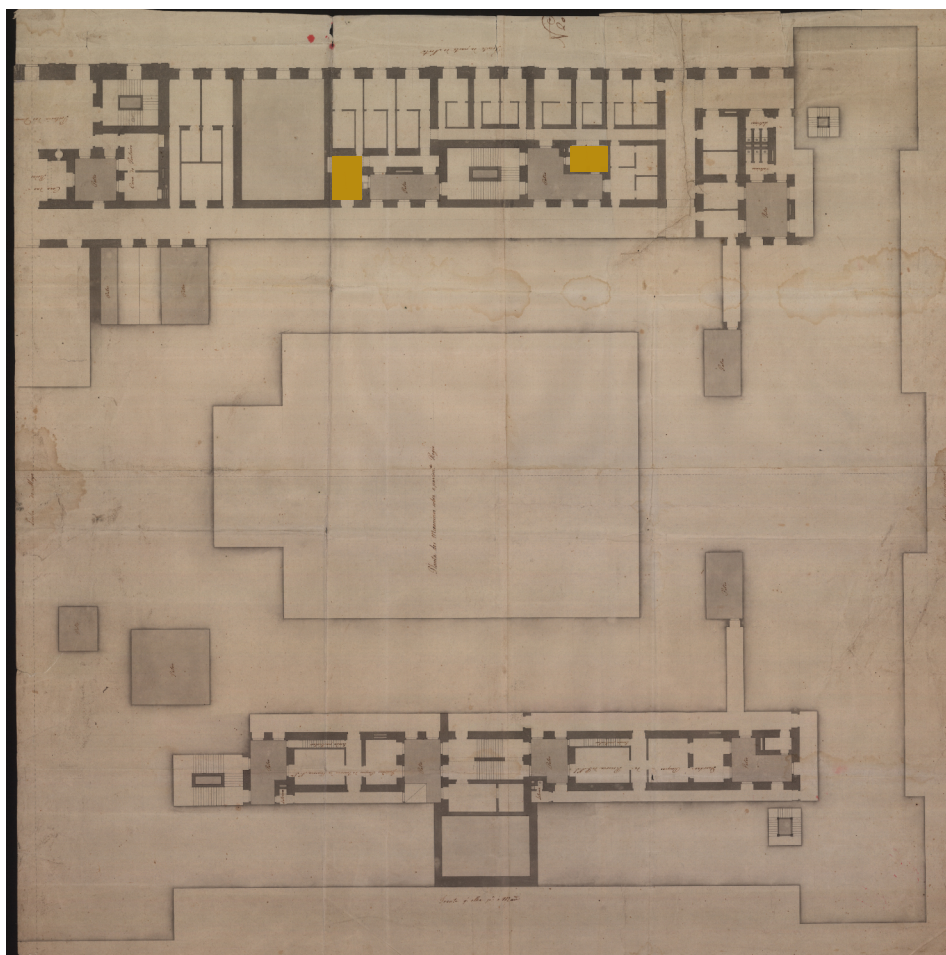
[Fig. 41] Anotações esquemáticas sobre *planta dos mezaninos do piso nobre do Palácio Real da Ajuda*, autor desconhecido, c. 1802-1816. © ANTT, PT/TT/MR/2/P-5269-25, Ministério do Reino, Coleção de Plantas do ex-A.H.M.F., caixa 5269, n.º 25.

Apenas se localizaram no andar dos mezaninos do piso nobre duas cozinhas de aposento. Apesar de os compartimentos nas suas imediações não estarem legendados, deduz-se destinarem-se a albergar funcionários do palácio.

No conjunto das três plantas anotaram-se, num tom mais leve, onze espaços que, apesar de não legendados como tal, poderiam funcionar como cozinhas de aposento dada a representação, nestes, de uma pia para a água e de um nicho para um fogão. Para além disto, a sua grande maioria localiza-se junto a um saguão.

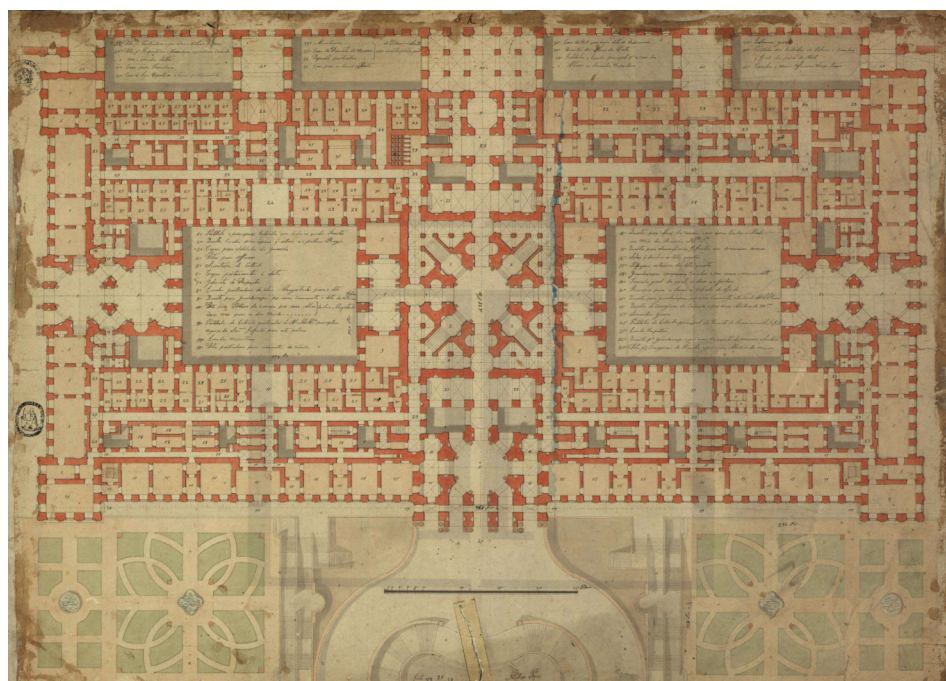
[Fig. 42] Planta do piso térreo do Palácio Real da Ajuda, Nicolau Pires (-), 1838. © ANTT, PT/TT/CR/E/001007-001/00054, Casa Real, Plantas, Almoxarifado da Ajuda, n.º 54.

Este desenho foi realizado numa altura em que já não se propunha a construção do palácio com a dimensão original, mas sim com uma área de implantação reduzida a cerca de metade da originalmente prevista. Assim, crê-se que esta representação tão graficamente expressiva se tenha destinado a fixar um projeto de outrora, qual memória artística de uma pretensão não alcançada.

A cada vez menor disponibilidade financeira para construir um edifício tão grande e complexo [Fig. 42] levou a que se optasse por reduzir o volume da implantação do Palácio Real da Ajuda. A nova proposta, expressa numa outra planta geral [Fig. 44] (curiosamente) datada de 1821 e com autoria de António Francisco Rosa, ilustra uma severa redução do volume principal do palácio, que passa a ter cerca de metade da área proposta anteriormente, e apenas um pátio central, ao invés de dois. Sobre este desenho, também consultado por José de Monterroso Teixeira (-), este autor dispõe:

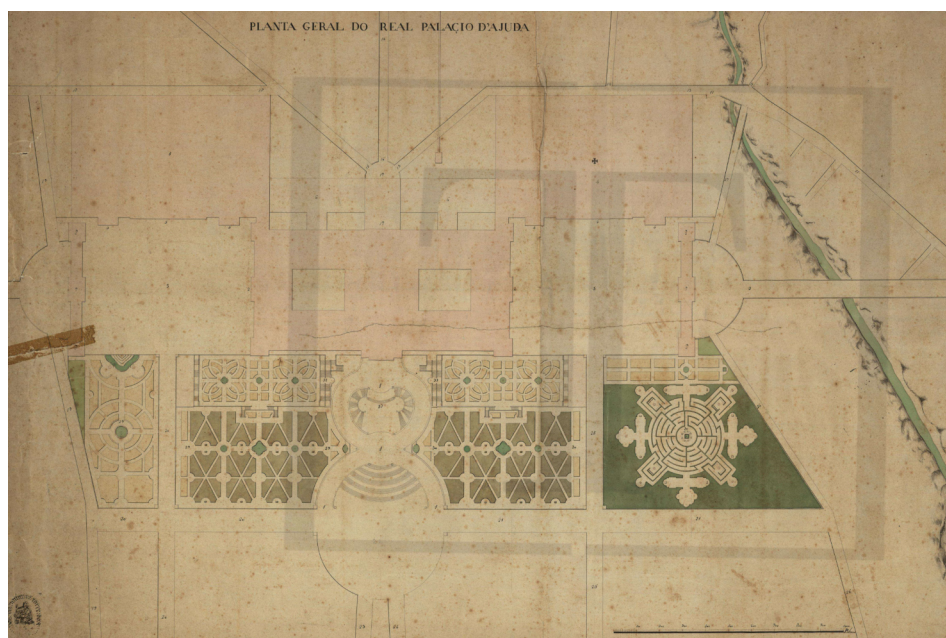
[Fig. 43] Planta geral do Palácio Real da Ajuda, cópia de 1821 de Jose Ignacio de Sousa (-) do projeto da autoria de José da Costa de Silva (1747-1819) e Francisco Xavier Fabri (1761-1817), reivindicada por António Francisco Rosa (1770-1829), 1818. © ANTT, PT/TT/CR/E/001007-001/00053, Casa Real, Plantas, Almoxarifado da Ajuda, n.º 53.

Mesmo não sabendo como se organizaria o interior do volume anexo dedicado à cozinha real, é possível reconstruir uma imagem, ainda que parcial, da rede alimentar inerente a este projeto inicial. Para tal recorreu-se a um conjunto de plantas capaz de elucidar sobre o assunto de forma mais completa que aquela de Nicolau Pires, apenas ilustrativa do piso térreo. Apesar de não datado, este conjunto de quatro plantas – do qual, e pela sua pertinência, se apresentam apenas três [Fig. 39, Fig. 40 e Fig. 41] – deverá ter sido elaborado aquando do período de regência de D. João VI, que perdurou até 1816, ano da morte da Rainha D. Maria I (1734-1816), sua mãe. Tal dedução é possível através da leitura da legenda dos compartimentos representados, na qual se encontram menções a um *Príncipe Regente Nosso Senhor*, a uma *Princesa Regente* e a um *Sr. Infante*, possivelmente D. João, D. Carlota Joaquina (1775-1830) e D. Pedro IV (1798-1834).

Ainda que não se consiga situar no tempo este desenho, conclui-se a partir da sua análise que não corresponde com exatidão ao representado nas plantas anteriores [Fig. 42 e Fig. 43]. Contudo, não se pode afirmar que não tenha sido elaborado por volta de 1821. Para além desta proposta de alçado recolheram-se outras que denotam outras opções projetuais aplicadas ao seu desenho.

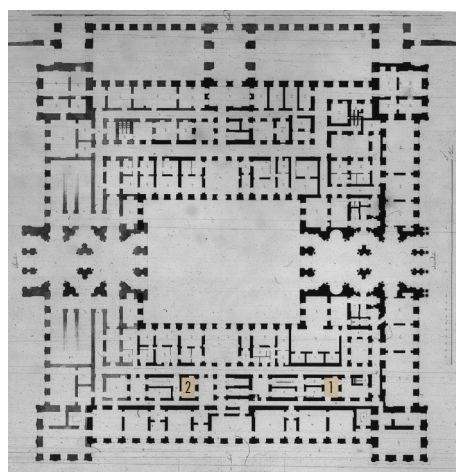
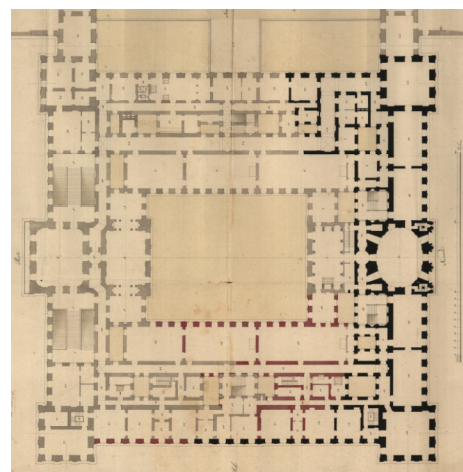
[Fig. 45] *Planta do piso térreo do Palácio Real da Ajuda: situação das obras em 1821* (editado), autoria presumível de António Francisco Rosa (1770-1829), c. 1821. © SIPA, DOC.00000622 FOTO.00503128.

Para melhor compreender o complexo percurso histórico desta cozinha – principal espaço de confeção do Palácio Real da Ajuda –, deverá atentar-se em outros dois desenhos datados de 1821 e novamente assinados por António Francisco Rosa [Fig. 45 e Fig. 46]. Estes aparentam representar a formulação interna dos pisos térreo e nobre do palácio correspondente ao projeto ilustrado na planta geral reduzida, também de 1821. Para além da informação que se obtém a partir da leitura das legendas destas plantas deve-se, de igual modo, analisar o seu grafismo, o qual traduz uma atitude totalmente distinta da presente no conjunto de três plantas anteriormente convocadas [Fig. 39, Fig. 40 e Fig. 41]. Nestas, todas as paredes representadas encontram-se preenchidas com um mesmo tom – ainda que com desvanecimentos na aproximação à *Linha do Meyo* –, ao passo que naquelas da autoria de António Francisco Rosa nas quais agora se atenta o preenchimento das paredes toma três tonalidades distintas [Fig. 46]: 1. cinzento, cor ilustrativa do projeto que se pretende edificar; 2. preto, cor que ilustra a superfície parietal edificada até 15 de novembro de 1821 e 3. carmim, cor que ilustra a superfície parietal edificada até janeiro de 1823.

Ainda que estas duas plantas [Fig. 45 e Fig. 46] não permitam aferir conhecimentos adicionais sobre a cozinha real do palácio, esclarecem sobre a não existência de espaços de confeção de cariz principal nos pisos térreo (preferencial) e nobre. Assume-se, por conseguinte, que a cozinha real se manteria alocada no volume anexo a noroeste, tal como previsto na planta geral reduzida [Fig. 44]. Poucos anos se haviam passado desde a elaboração destes desenhos quando, em 1826, se deu o falecimento, na Bemposta, do grande impulsionador da obra da Ajuda, D. João VI (1767-1826). Por esta altura já as alas nascente e sul do Palácio Real da Ajuda se encontravam habitáveis, tendo a Infanta Regente D. Isabel Maria (1801-1876) feito deste palácio em construção a sua residência oficial<sup>61</sup>. Apesar de muitíssimo inacabado, este edifício recebeu, a 30 de outubro de 1827, a cerimónia da abertura das Cortes. No ano seguinte, em 1828, D. Miguel (1802-1866), filho de D. João VI, haveria de jurar também aqui a Carta Constitucional, sendo proclamado rei Absoluto.<sup>62</sup>

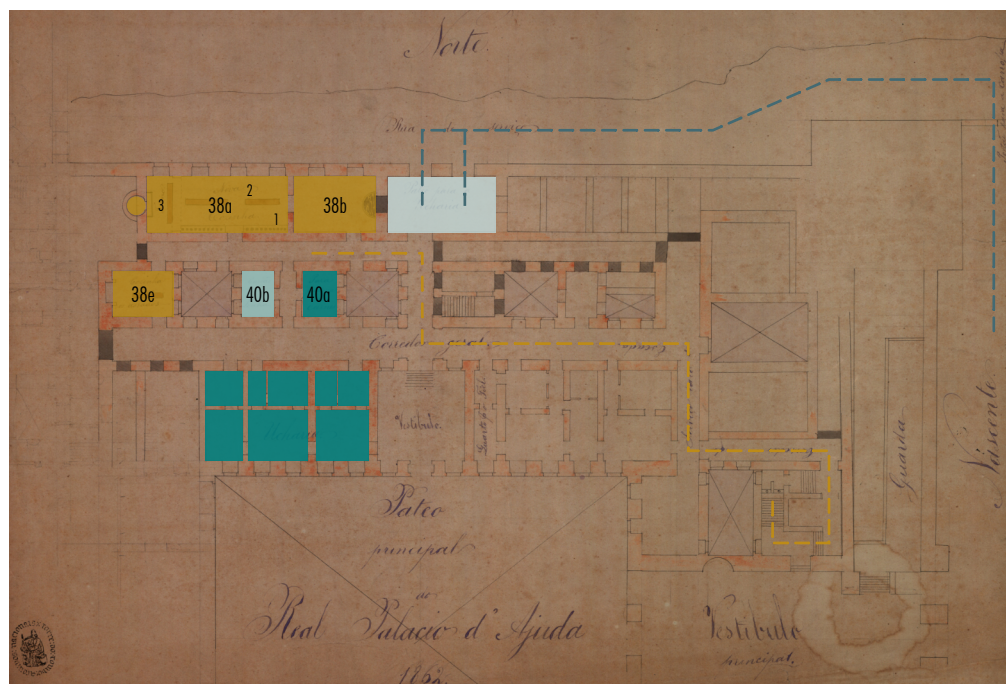
[Fig. 55] Anotações esquemáticas sobre *planta parcial do piso térreo do Palácio Real da Ajuda*, autor desconhecido, 1862. © ANTT, PT/TT/CR/E/001007-001/00085, Casa Real, Plantas, Almoarifado da Ajuda, n.º 85.

Esta referência, que se entende aludir aos três compartimentos da cozinha, isto é, à *Nova Cozinha* [Fig. 55 38a], ao espaço que lhe é contíguo a nascente [Fig. 55 38b] e à *Cozinha para os assados* [Fig. 55 38e], corrobora a existência no Palácio Real da Ajuda, por alturas de agosto de 1862, de uma campanha de obras para qualificar um espaço de confeção que se entende ser o da cozinha real. Esta, e o conjunto de espaços de apoio ao seu redor, resultam notória e inequivocamente de uma adaptação do edificado segundo o projeto original de José da Costa e Silva e Francisco Xavier Fabri [Fig. 42 e Fig. 43]. Imagina-se que a reestruturação destes espaços – construídos algures na década de 1830 – com o objetivo de ali implantar a principal cozinha do palácio, tenha integrado a campanha de obras iniciada em 1861 que visou o melhoramento das condições de habitabilidade do paço.

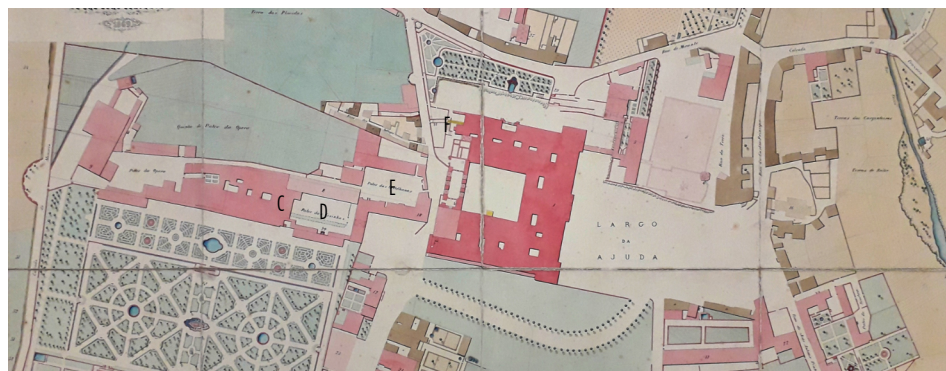
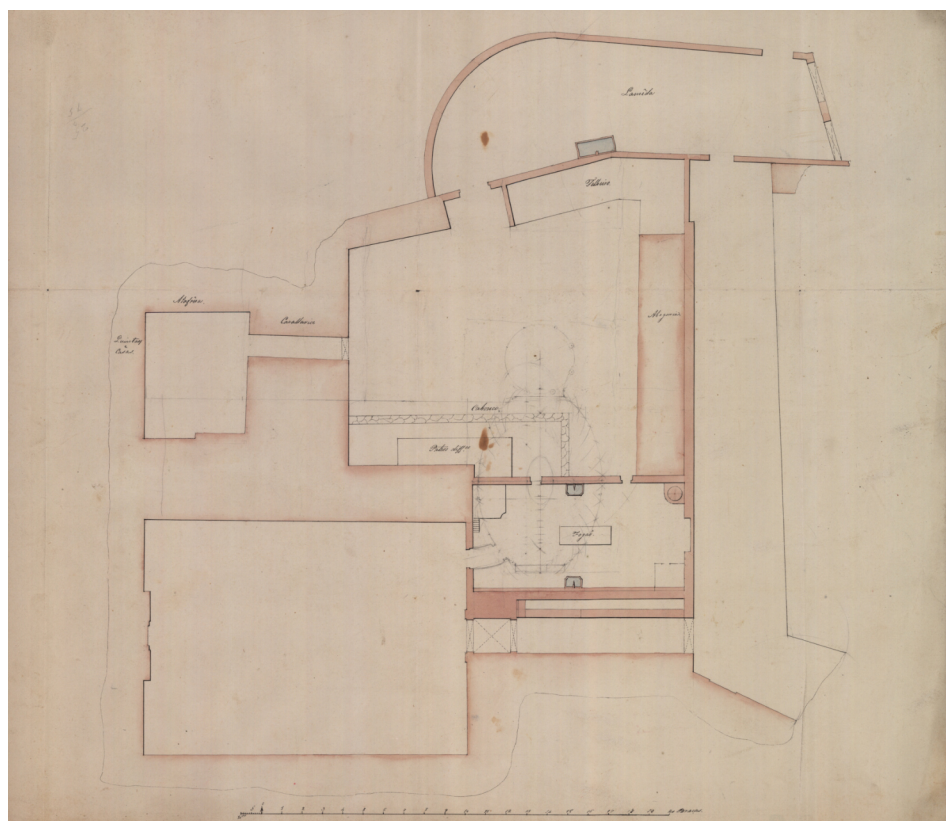
[Fig. 58] *Planta do Palácio Real da Ajuda e da sua envolvente* (editado), J. A. d'Abreu Victal (-), 1869. © ANTT, PT/TT/CR/E/001007-001/00039, Casa Real, Coleção de Plantas da Casa Real, Almojarifado do Palácio da Ajuda, n.º 39.

<sup>74</sup> Os relatos escritos não são claros face aos danos exatos causados pelo incêndio. Ao que tudo indica, terá ardido a porção do palácio entre os Pátios da Cozinha e das Castelhanas, ou seja, a porção retangular de palácio ilustrada por J. A. d'Abreu Victal [Fig. 58] num tom rosado claro. Se assim foi, é possível que a cozinha tenha sido afetada apenas parcialmente – os diferentes graus de rigor dos desenhos não permitem que se delimite com exatidão a área ardida. Contudo, deve questionar-se esta planta de J. A. d'Abreu Victal, pelo menos no que concerne a representação do Paço Velho, visto existir uma segunda versão da mesma no Palácio da Ajuda, também datada de 1869. Nesta, todavia, o Paço Velho é representado com uma morfologia diferente, que não parece incluir a cozinha.

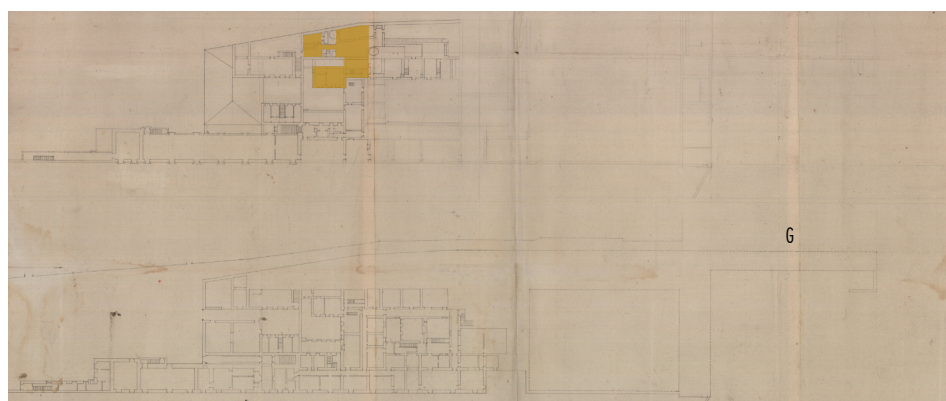
[Fig. 59] *Planta da cozinha do Paço Velho da Ajuda*, autor desconhecido, datação desconhecida. © ANTT, PT/TT/MR/2/P-5269-50, Ministério do Reino, Coleção de Plantas do ex-A.H.M.F., caixa 5269, n.º 50.

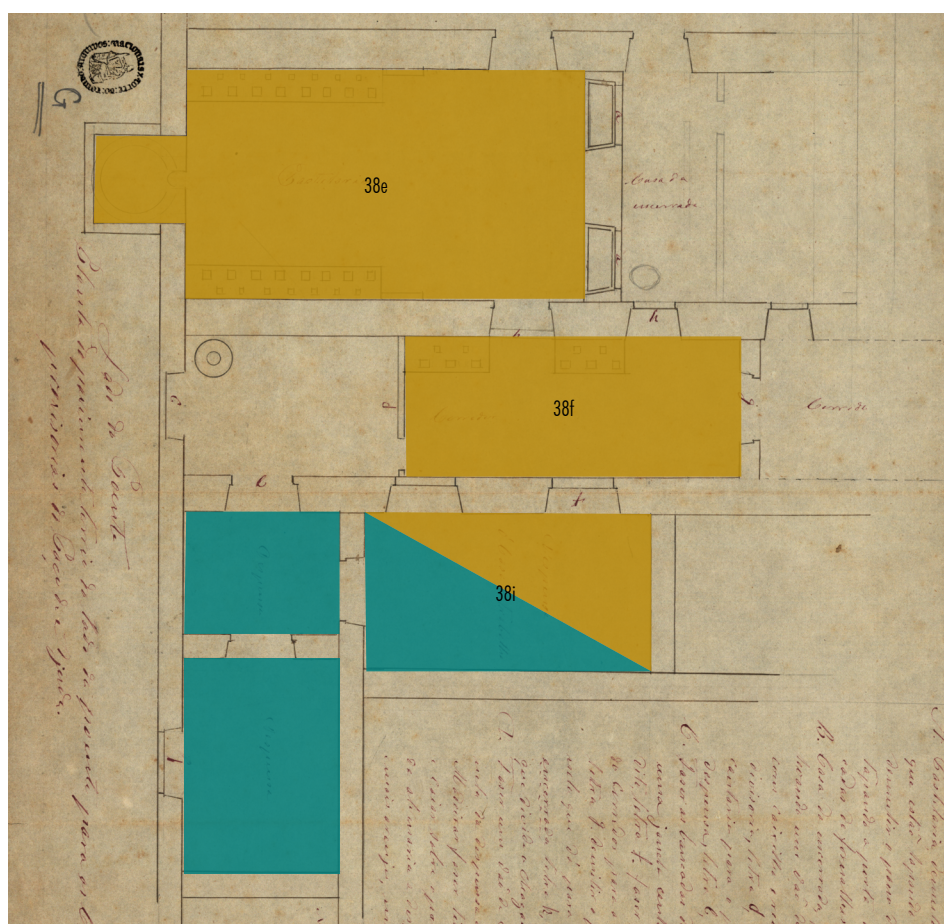
[Fig. 61] Anotações esquemáticas sobre planta da cozinha do Palácio Real da Ajuda, autor desconhecido, datação presumível entre c. 1880-1900. © ANTT, PT/TT/CR/E/001007-001/00083, Casa Real, Plantas, Almoxarifado da Ajuda, n.º 83.

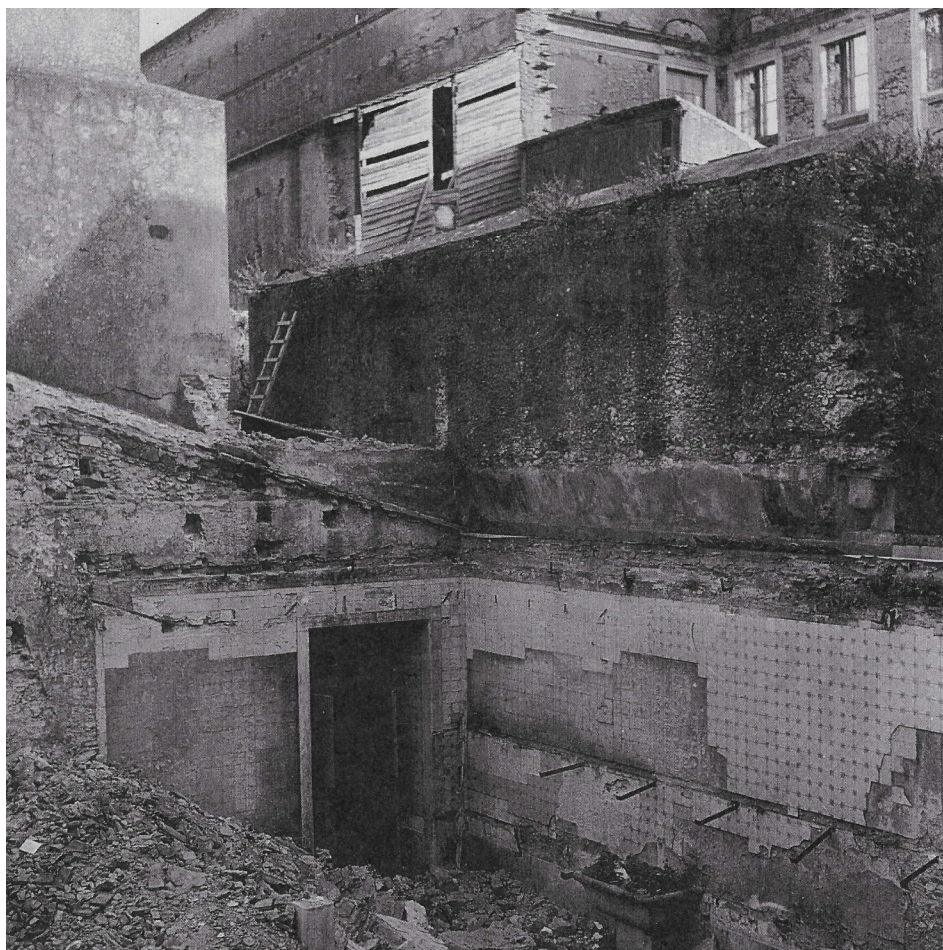
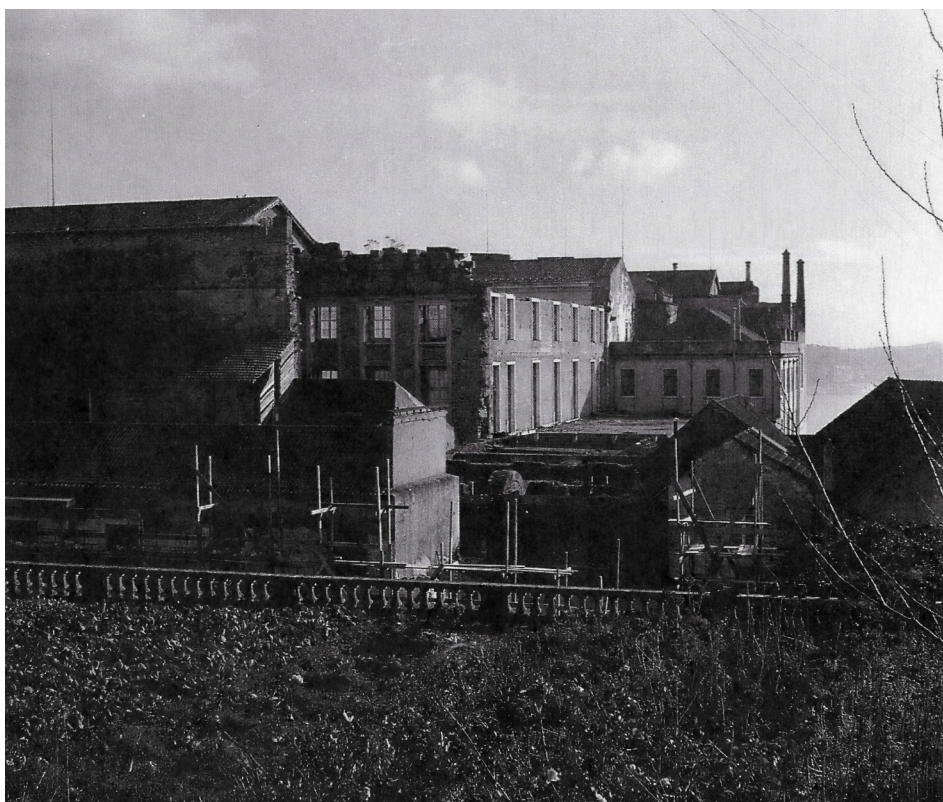
[Fig. 62] *Ruínas da câmara principal da cozinha real do Palácio Real da Ajuda*, autor desconhecido, 1967. © SIPA, DOC.00003874 FOTO.00515914.

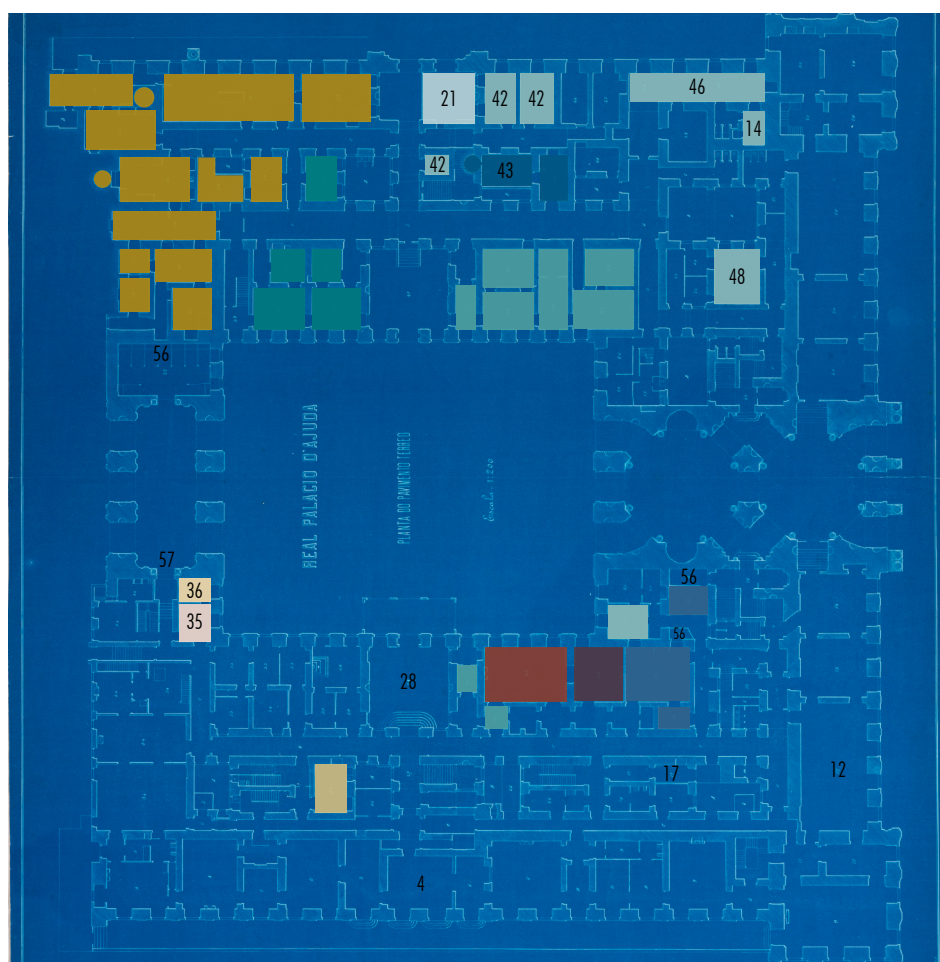
[Fig. 64] Anotações esquemáticas sobre planta do piso térreo do Palácio Real da Ajuda, J. A. d'Abreu Victal (-), 1903. © ANTT, PT/TT/CR/E/ 001007-001/00069, Casa Real, Plantas, Almoarifado da Ajuda, n.º 69.

No piso térreo do Palácio Real da Ajuda existe uma grande concentração de espaços da rede alimentar na ala norte do edifício. A *Cozinha e dependências*, extensa e muitíssimo compartimentada, articula-se com a *Ucharia* e a *Mantearia*, nas suas imediações. Nas proximidades, alocam-se ainda *Arrecadações* diversas, como a *Arrecadação da lenha* (42), a *Arrecadação dos vinhos* (46) e até, inusitadamente, um *Celeiro* (48), junto a um saguão. Na ala sul, por sua vez, alocam-se espaços alimentares mais relacionados com o consumo, ainda que existam uma *Cozinha* (de aposento) e uma outra *Cozinha dos particulares* (36) – adjacente à *Casa de jantar dos particulares* (35). Em torno da *Sala de jantar* organizam-se diversos espaços de serviço e apoio, como uma *Mantearia* bipartida de menores dimensões que a existente na ala norte, uma *Arrecadação* e até uma *Casa de lavagem*. É possível, contudo, que já existisse por esta altura uma outra casa deste género no núcleo dos espaços de confeção, não referenciada nesta planta. Contigualmente face à *Sala de jantar* localiza-se um espaço de digestão, a *Sala de bilhar*. Imagina-se, contudo, que muitas outras salas do palácio pudessem ser usadas com este propósito.

Nota de leitura: para facilitar a sua leitura em coordenação com a sequência de legendas, apresentam-se os desenhos das [Fig. 64, Fig. 65 e Fig. 66] segundo uma ordem iniciada no piso térreo.
