A arquitetura de uma refeição.  
Palácios reais portugueses na aurora  
do século XX  
Caderno 4  
Ana Sofia Pinto

## **4. NO PALÁCIO REAL DA AJUDA.**

O JANTAR E CEIA OFERECIDOS PELA FAMÍLIA  
REAL PORTUGUESA A GUILHERME II A 27 DE  
MARÇO DE 1905

TESE DE DOUTORAMENTO EM ARQUITETURA

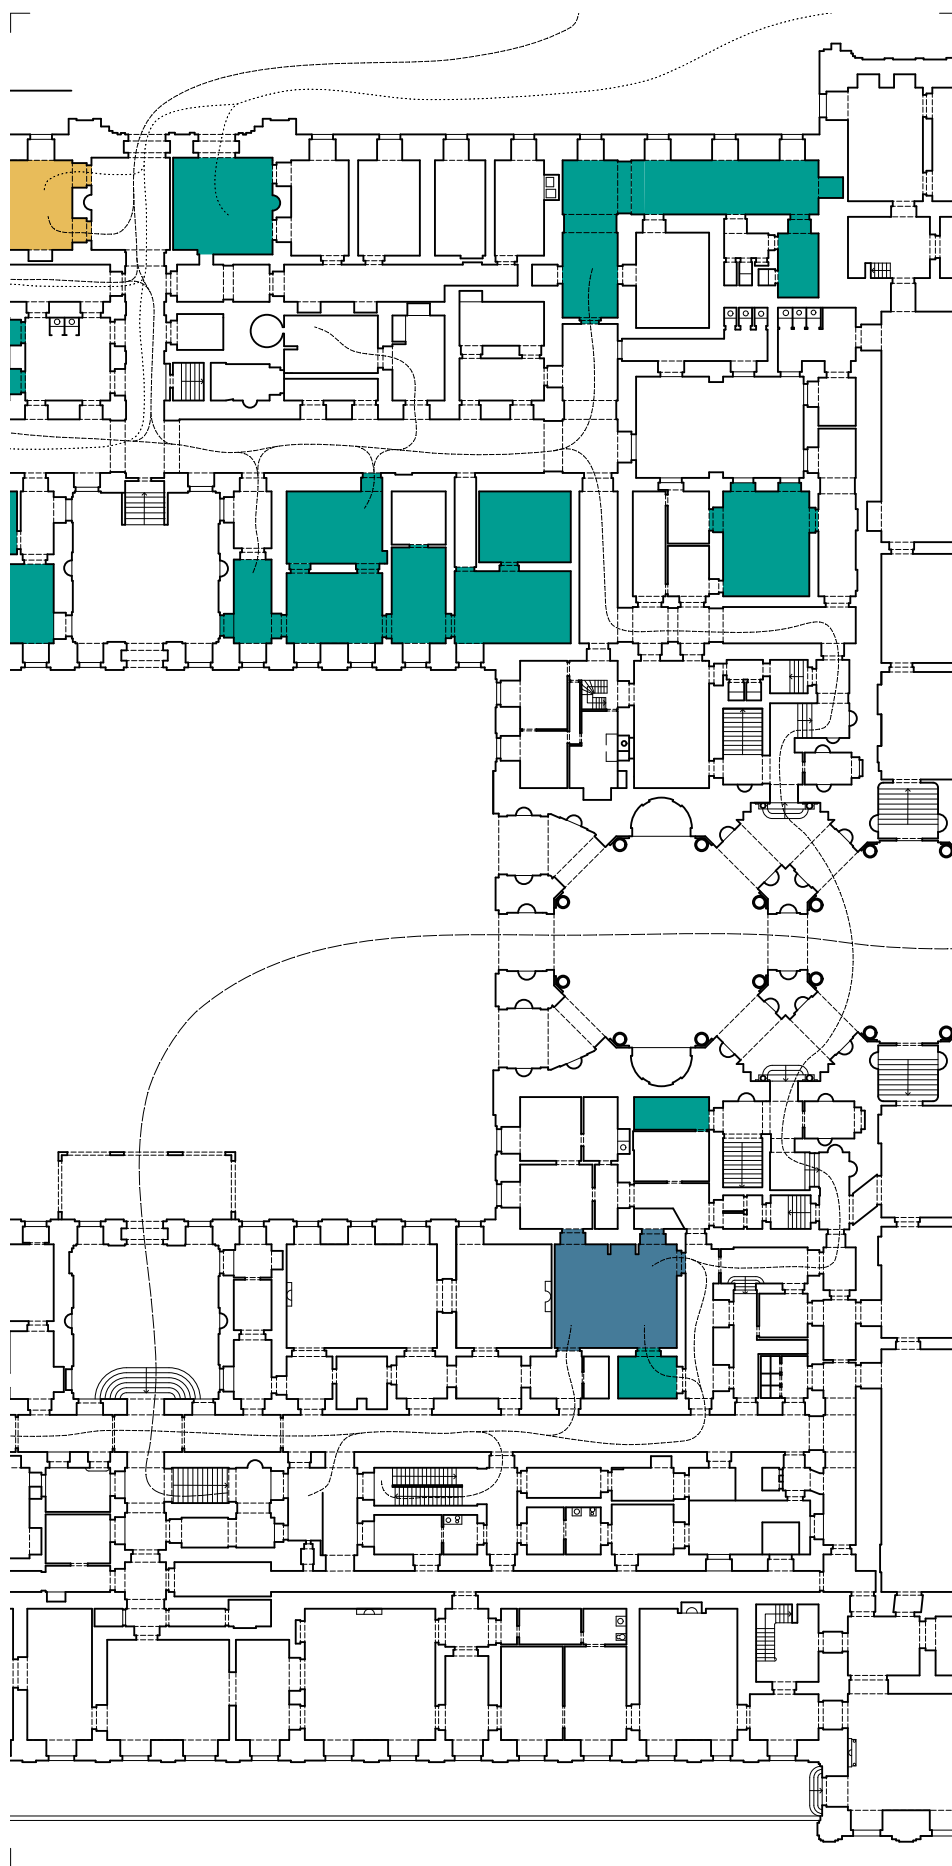
[Fig. 67] Planta parcial do piso térreo do Palácio Real da Ajuda (c. 1900), desenho da autora, 2022. Escala 1/500.

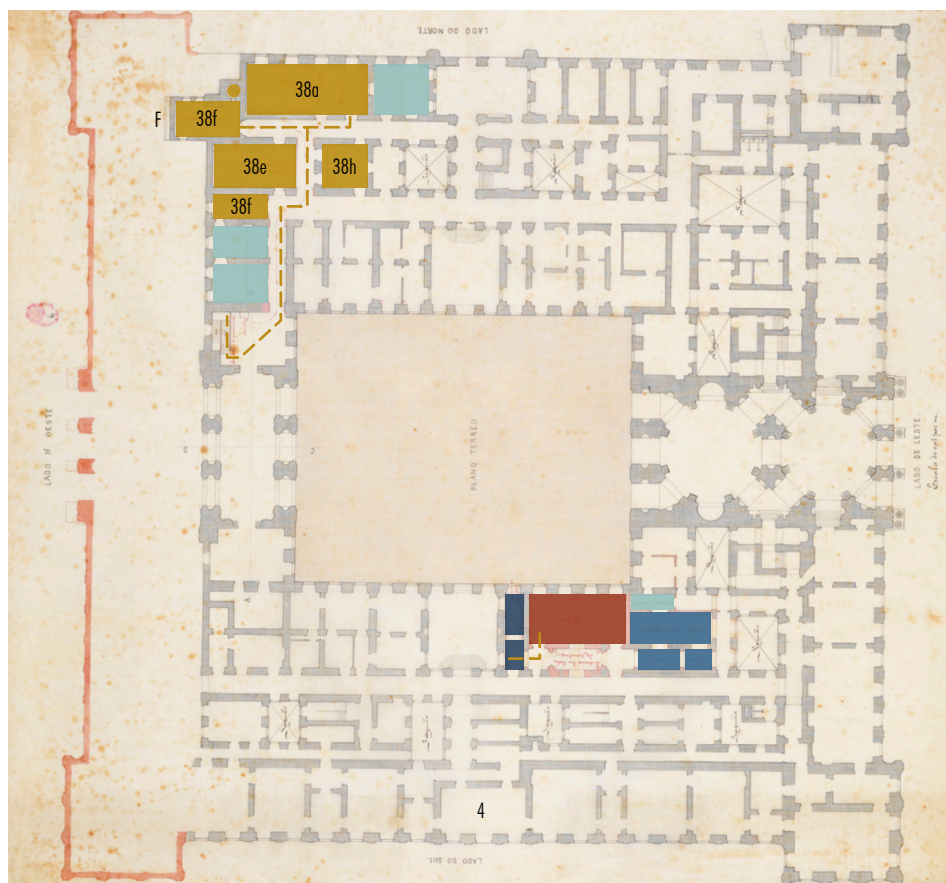
[Fig. 68] Anotações esquemáticas sobre projeto para construção de corredor de ligação entre a cozinha e a nova sala de jantar do Palácio Real da Ajuda: planta do piso térreo, autor desconhecido, anterior a 1865. © BA, Armário de Metal XI, Reg.º 6.

Quando comparado com o ilustrado na proposta de 1862 [Fig. 56] nota-se que, em termos das funções atribuídas aos espaços que constituem a cozinha, este desenho revela diversas diferenças. No espaço da Cozinha para os assados [Fig. 56 38e] e em parte do saguão contíguo deveria passar a funcionar uma Casa para lavagem de hortaliças e preparo de peixe (38e); a anterior arrecadação do Carvão e Lenha [Fig. 56 40b] passaria, em parte, a ser a Casa da chaminé dos assados (38h); junto à Nova Cozinha [Fig. 56 38a], que mantém a sua função (38a), implantar-se-ia uma Despensa e, por fim, ao fundo do corredor de serviço a estes espaços deveria acrescentar-se uma Casa das Massas (38f), munida com um forno. Este projeto implicaria, ainda, a execução de outras alterações nesta parte do palácio, nomeadamente nas arrecadações a poente, onde seria aberta uma travessia que permitiria aos bens alcançar a nova escadaria de acesso ao corredor implantado sobre a arcada.

Na ala sul do palácio pretendia-se a concretização de uma Sala de jantar algo diferente da existente nos dias de hoje, apesar da mesma localização. Esta seria mais comprida que a atual, e na sua contiguidade instalar-se-ia uma Casa de lavagens com três compartimentos, e uma Arrecadação.

Nota de leitura: para facilitar a sua leitura em coordenação com a sequência de legendas, apresentam-se os desenhos das [Fig. 68 e Fig. 69] segundo uma ordem iniciada no piso térreo.

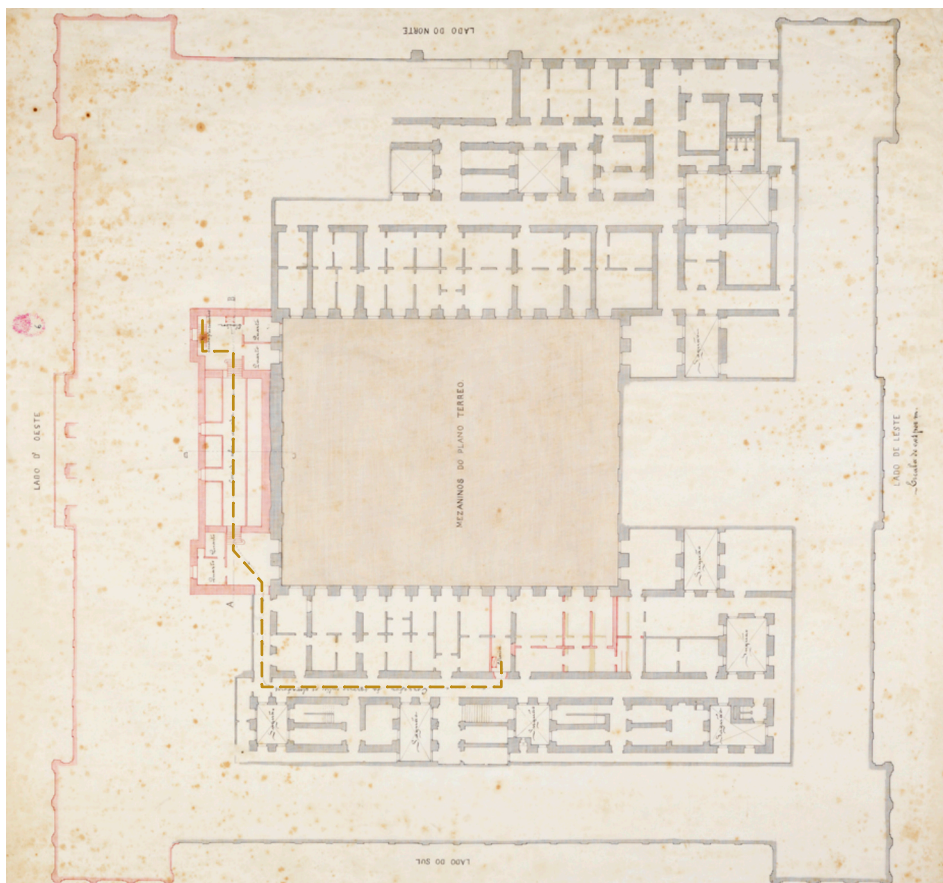
[Fig. 69] Anotações esquemáticas sobre projeto para construção de corredor de ligação entre a cozinha e a nova sala de jantar do Palácio Real da Ajuda: planta dos mezaninos do piso térreo, autor desconhecido, anterior a 1865. © BA, Armário de Metal XI, Reg.º 6.

mezaninos à pequena divisão de serviço contígua à nova Sala de Jantar da Rainha [Fig. 68] – entendida como uma espécie de copa –, a partir da qual os bens alimentares ingressariam, finalmente, no espaço de consumo. Existiria, ainda, uma escada em caracol nas imediações deste elevador monta-pratos que, deduz-se, seria utilizada pelos funcionários do paço. A complexidade deste percurso proposto não parece coadunar-se com a necessidade por um trajeto racional e altamente funcional – em termos de distância e tempo de atravessamento – entre a cozinha e a Sala de Jantar da Rainha. Porventura, terá sido a sua falta de adequação à realidade quotidiana do paço a razão, ou uma das razões, que levou à não concretização deste projeto.

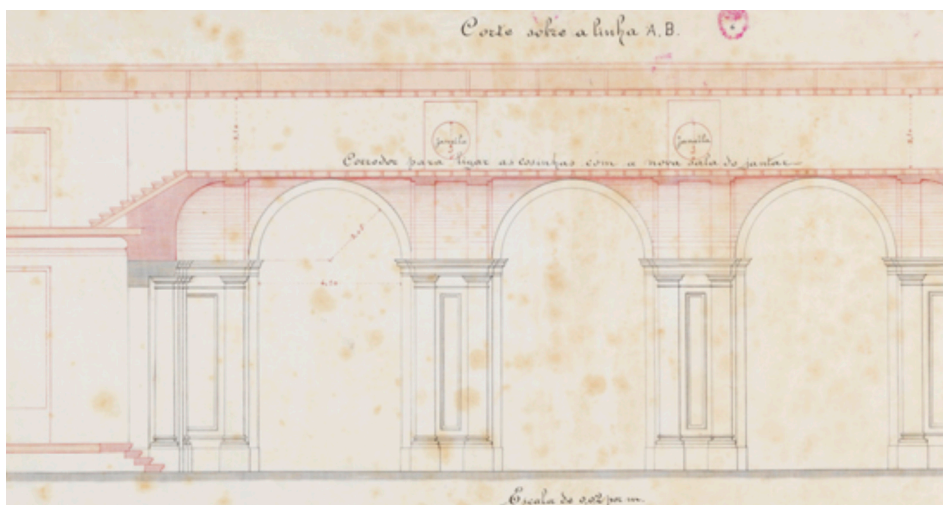
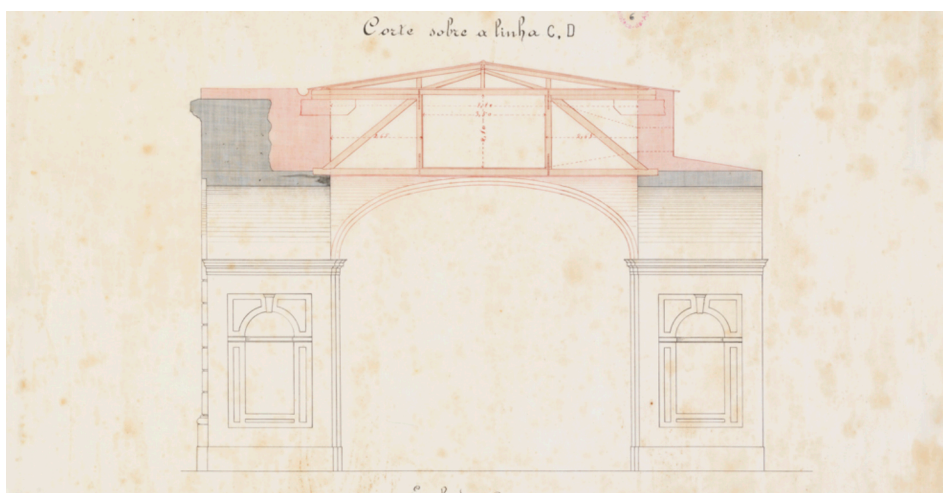
[Fig. 70] Projeto para construção de corredor de ligação entre a cozinha e a nova sala de jantar do Palácio Real da Ajuda: secção longitudinal (detalhe), autor desconhecido, c. 1865-1869. © BA, Armário de Metal XI, Reg.º 6.

[Fig. 71] Projeto para construção de corredor de ligação entre a cozinha e a nova sala de jantar do Palácio Real da Ajuda: secção transversal (detalhe), autor desconhecido, c. 1865-1869. © BA, Armário de Metal XI, Reg.º 6.

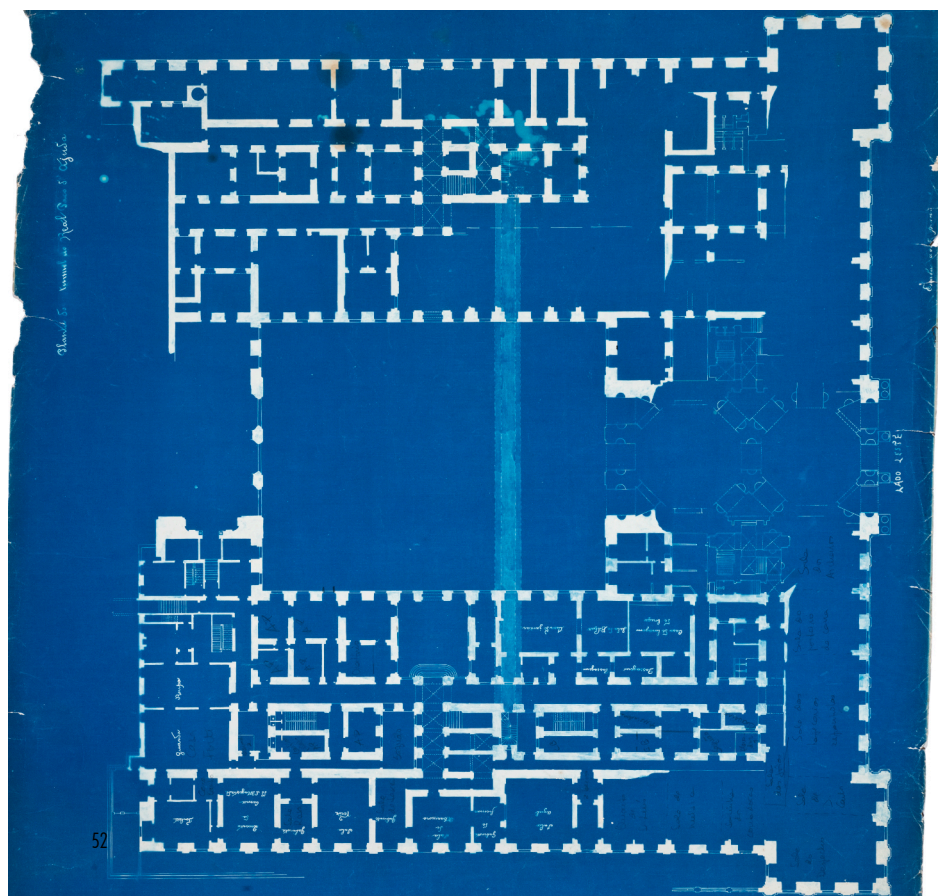
[Fig. 72] Planta do túnel sob o pátio central do Palácio Real da Ajuda, autor desconhecido, c. 1875. © ANTT, PT/TT/CR/E/001007-001/00088, Casa Real, Plantas, Almocharifado da Ajuda, n.º 88.

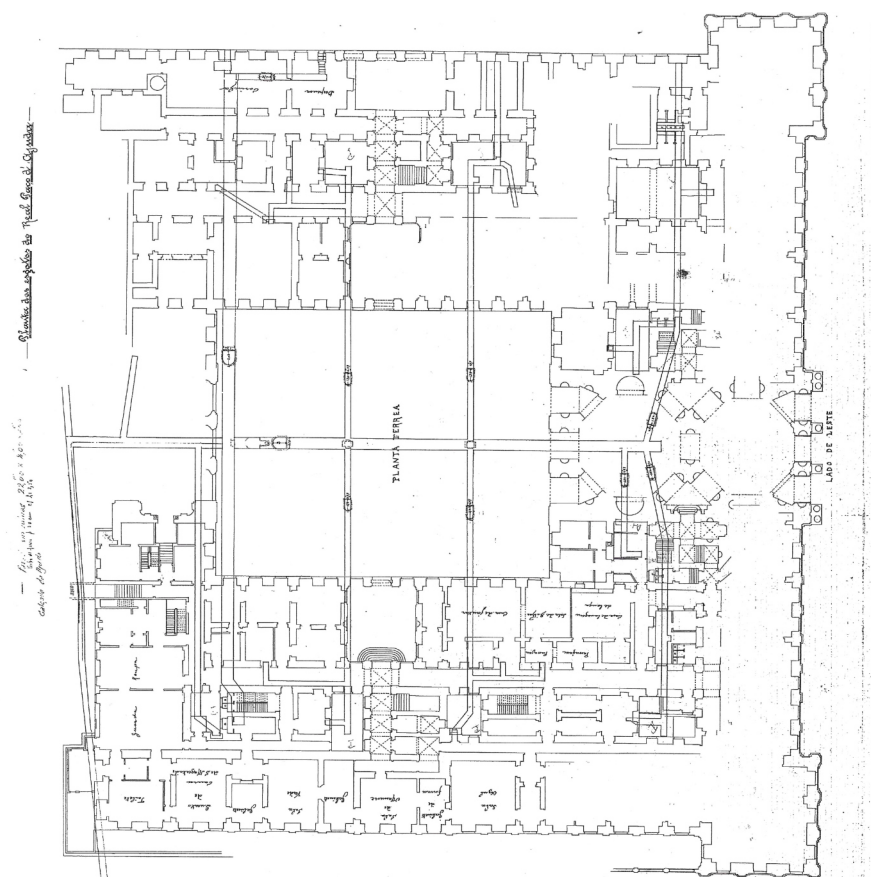
A vontade, advinda da necessidade, de ligar as alas norte e sul não parece ter esmorecido perante o abandono deste projeto de difícil manejo, visto ter-se localizado um outro desenho ao que tudo indica também relacionado com esta problemática e um seu possível solucionamento. Este desenho, uma planta do túnel sob o pátio central do Palácio Real da Ajuda [Fig. 72], de autoria desconhecida, apresenta-se como uma representação plena de informação deduzível, passível de ser extraída a partir da análise do seu conteúdo gráfico. Nesta planta identificam-se, por conseguinte, duas camadas de escrita: uma primeira, no mesmo tom branco do desenho, e uma segunda, aparentemente feita mais tardiamente a lápis de grafite, de forma conspurcadora, e que se irá ignorar para efeitos de análise. O interesse do conteúdo escrito presente no desenho em muito se prende com o seu título, discreto, a encimar o extremo noroeste. A ausência, neste, de uma referência ao termo *projeto* não poderá ser lida, contudo, como uma prova fidedigna de que este túnel foi efetivamente edificado. Essa certeza advirá dos registos fotográficos do mesmo realizados aquando da obra do Museu do Tesouro Real<sup>90</sup>, que haveria de deixar a descoberto, temporariamente, esta construção.

Para além do seu título, constata-se que as restantes menções escritas se destinam a informar sobre a vocação atribuída a algumas das divisões representadas. Não foi possível datar com precisão este desenho deduzindo-se, contudo, e com base na arquitetura representada e legendada, que terá sido elaborado algures nos meados da década de 1870. Para tal contribuíram diversos factores: 1. a representação de uma *Casa de jantar*, *Sala de Bilhar* e *Casa de lavagem de louça* no piso térreo da ala sul do palácio – programas que já estariam concretizados no final da década de 1870<sup>91</sup>; 2. a representação, de aspeto preliminar, da estufa e dos limites da marquise de ferro [Fig. 72 52] mandadas executar pela Rainha D. Maria Pia – concluídas no final da década de 1880<sup>92</sup>; 3. a reformulação ainda não concretizada do corredor de serviço da ala sul atravessado pelo saguão – anterior a 1895<sup>93</sup> e 4. a alteração do sentido de abertura da boca do forno, que passou a estar direcionada para sul após 1874<sup>94</sup>, e que nesta planta ainda surge orientada a nascente.

O critério que terá levado o autor deste levantamento a nomear apenas algumas das divisões ilustradas, e somente na ala sul, não é inteiramente claro. Pressupõe-se, contudo, que aquelas que se encontram representadas em ambas as alas o tenham sido com a intenção de indiciar a existência de um relação dialogante entre as partes norte e sul do piso térreo do paço, relação essa materializada através de um túnel. Assim, este desenho representa aquilo que interessou ao seu autor mostrar, de forma a passar a sua mensagem: dois núcleos de espaços separados por um pátio com cerca de trinta e seis metros de largura, que se vêm unidos através de uma passagem subterrânea que consegue, finalmente, permitir um trajeto coberto e relativamente direto entre a cozinha e a nova Sala de Jantar da Rainha.

Estranhamente, o levantamento de 1903 elaborado por J. A d'Abreu Victal (-) não revela a existência, por altura da sua realização, de qualquer acesso a este túnel, quer no saguão da ala norte, quer no seu correspondente da ala sul. Para além disto, o autor do desenho nomeou a existência de uma *Antiga copa* no saguão da ala norte [Fig. 64 43] – onde anteriormente se localizava a escadaria de acesso ao túnel –, identificando-se, inclusive, a presença de uma fornalha neste espaço. Esta antiga copa, cujo período de funcionamento se desconhece, poderá 1. ter sido criada após o abandono da utilização do túnel e já não estar ela mesma no ativo em 1903 ou 2. ter ali funcionado até à concretização do túnel, ilustrando o levantamento de J. A. d'Abreu Victal um programa de apropriação dos espaços do palácio mais antigo – hipótese algo inverosímil, visto a planta do piso térreo datada de 1903 [Fig. 64] demonstrar uma evidente evolução dos espaços de confeção quando comparada com a planta do túnel [Fig. 72].

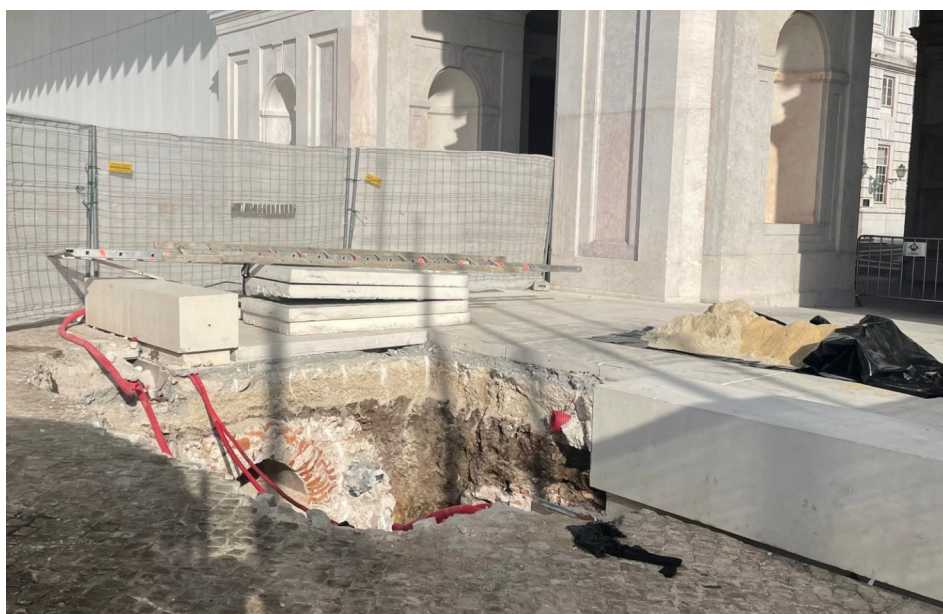
[Fig. 75] *Descoberta de um túnel de encanamento de águas sob o volume do Palácio Real da Ajuda aquando das obras do Tesouro real (detalhe)*, Anabela Natário (-), 2021. Imagem obtida em: «<https://duaslinhas.pt/2021/11/descoberto-tunel-no-palacio-da-ajuda/>», consultado a 27/06/2023.

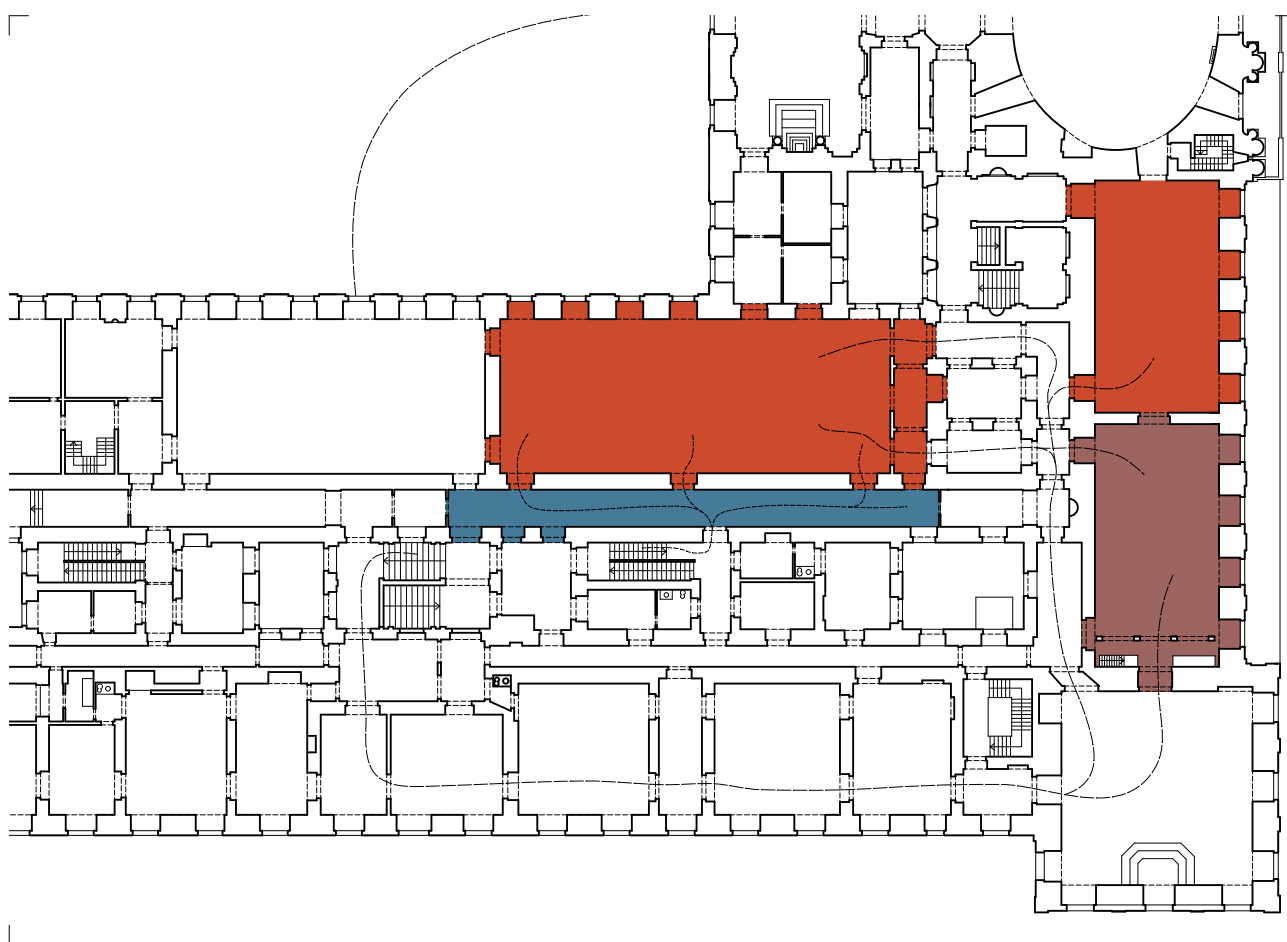
[Fig. 76] Planta parcial do piso nobre do Palácio Real da Ajuda (c. 1900), desenho da autora, 2022. Escala 1/500.

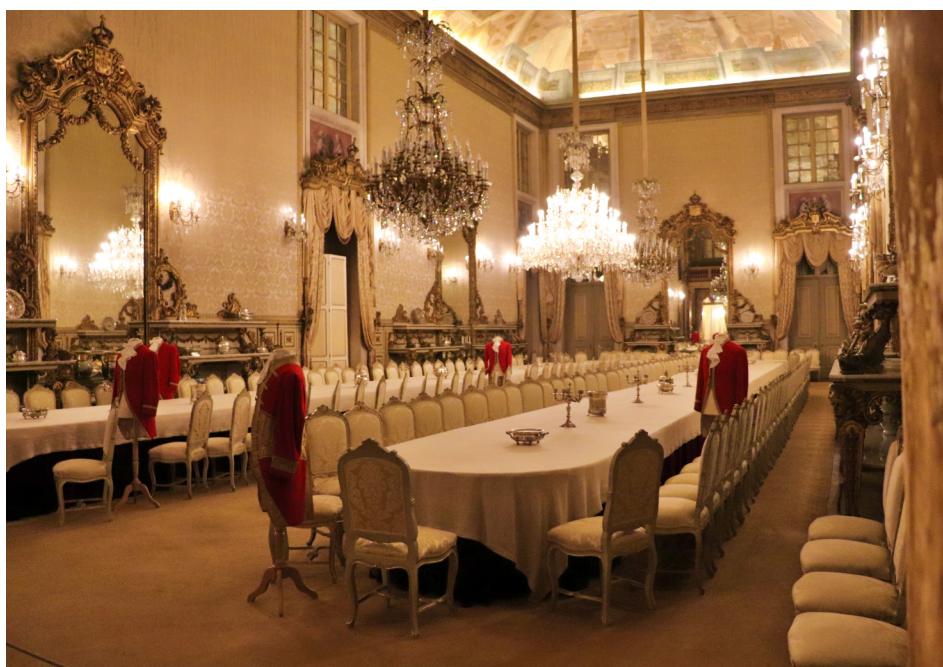
[Fig. 77] *Sala da Ceia do Palácio Real da Ajuda*, Henrique Nunes (1820-1882), c. 1870. © BA, cota desconhecida.

Apesar de esta divisão comunicar com o corredor de serviço, contíguo a sul, por três portas, verifica-se que aquando da captação desta imagem, a porta do meio não estaria a ser utilizada, encontrando-se encaixada no seu vão uma pequena mesa onde se pousavam garrafas.

A informação recolhida não permite que se aponte, de forma inequívoca, a data na qual se deu tal reformulação da Sala da Ceia<sup>103</sup>, sendo apenas possível sugerir que a mesma tenha acontecido antes de 1882. Esta hipótese prende-se com a existência, na Biblioteca da Ajuda, de uma fotografia da autoria de Henrique Nunes (1820-1882) [Fig. 77] na qual é observável a disposição interior desta sala, condizente com o descrito pelo repórter de *O Comércio do Porto* quando este refere “(...) paredes (...) forradas de cetim branco com grandes fachas azuis (...)” e a existência de “quatro espelhos monstros”. Infelizmente, a fotografia convocada não mostra a parede norte desta sala, parede essa onde existiam os vãos em questão. Ainda assim, deduz-se que a decoração presente nas paredes norte e sul, paralelas e dialogantes, fosse a mesma em termos formais. Este pressuposto levou a que se procurasse sobrepor à parede norte a métrica decorativa existente naquela a sul, representada na imagem, de forma a conseguir-se perceber se seria decorativa e esteticamente viável a existência de sete vãos de janelas abertos. O resultado deste estudo, que implicou a anulação perspética da fotografia [Fig. 77], o redesenho das faixas, das aberturas dos vãos e dos limites dos espelhos, e a sua sobreposição a uma mesma escala sobre a parte interna da

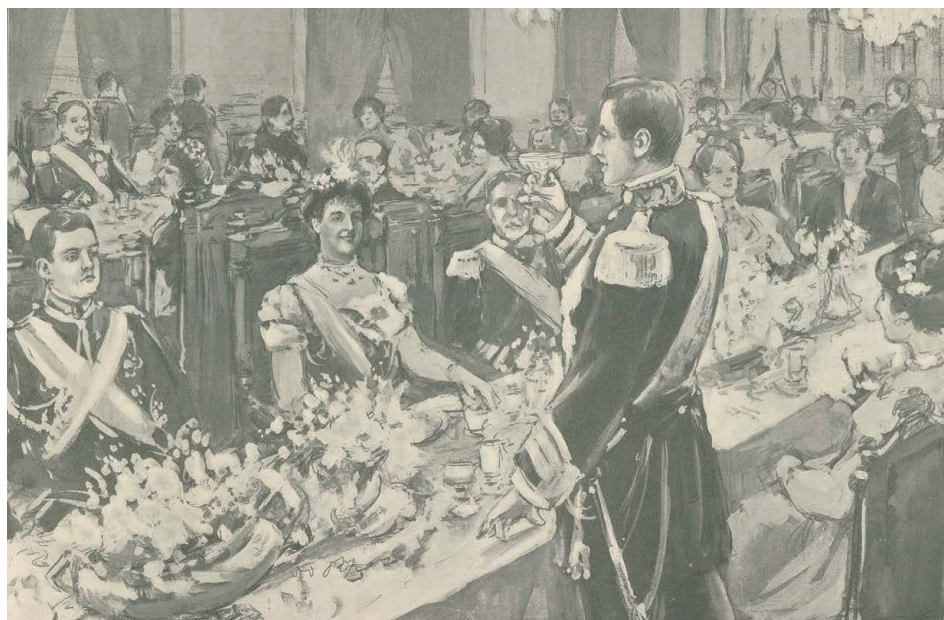
Na cena ilustrativa do jantar [Fig. 80], captada junto à parede sul da divisão e a olhar no sentido nordeste, é visível a existência de três janelas numa sequência geométrica ritmada de cheios e vazios. Ao fundo da sala distingue-se ainda a forma daquela que deverá ser uma porta tapada por um reposteiro. Comparando-se esta imagem com a morfologia da Sala da Ceia representada no levantamento do piso nobre de J. A. d'Abreu Victal [Fig. 65 15] verifica-se, com facilidade, que o ritmo de janelas e o posicionamento do vão da porta poderiam, em boa verdade, corresponder ao desenhado em planta. Todavia, ao atentarmos na aparência desta sala nos dias de hoje [Fig. 78], verificamos que dos sete vãos existentes na parede norte tal como ilustrado em 1903<sup>102</sup>, apenas três se encontram abertos.

[Fig. 80] Jantar oferecido a Afonso XIII, Rei de Espanha, a 10 de dezembro de 1903 no Palácio Real da Ajuda, autor desconhecido, 1903. Ilustração patente em Chaves, J. J. (Ed. lit.). *Ilustração Portuguesa*, 6, 14 de dezembro de 1903. Empresa do Jornal “O Século”, p. 84.

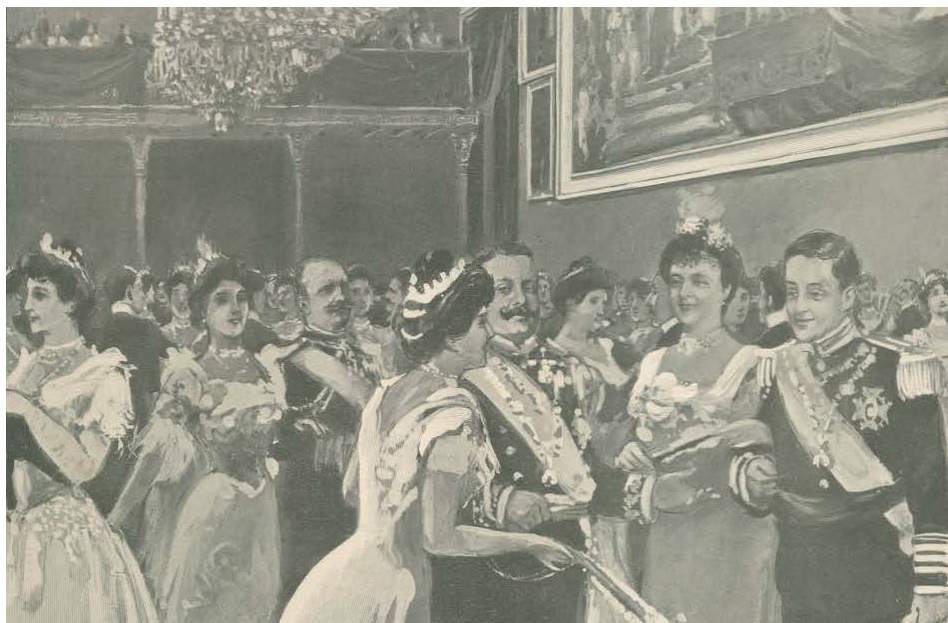
<sup>104</sup> Deverá atentar-se, no canto superior direito [Fig. 82], no pormenor da tribuna que avança sobre o vão da porta, correspondendo ao representado em planta por J. A. d'Abreu Victal (-) em 1903. Para além deste detalhe, identifica-se um outro, ao nível da decoração das paredes. Na parede lateral representada na ilustração é reconhecível uma parte da obra *Desembarque da Princesa D. Beatriz em Vila Franca de Nise*, pintura de 1870 da autoria de Enrico Gamba (1831-1883). Hoje em dia esta pintura é visitável na Antiga Sala da Ceia [Fig. 79].

[Fig. 82] *Momento de baile aquando do jantar oferecido a Afonso XIII, Rei de Espanha, a 10 de dezembro de 1903 no Palácio Real da Ajuda*, autor desconhecido, 1903. Ilustração patente em Chaves, J. J. (Ed. lit.). *Ilustração Portuguesa*, 6, 14 de dezembro de 1903. Empresa do Jornal "O Século", p. 83.

A Sala da Ceia, de geometria retangular ao comprido, poderia ser apropriada de forma distinta no que concerne a disposição dos comensais. Se em ocasiões apenas houve a necessidade de fazer uso de uma grande mesa comprida [Fig. 84 a], outras se deram em que duas terão sido imprescindíveis, dado o elevado número de comensais, como aconteceu no jantar e ceia oferecidos a Guilherme II e, até, a Afonso XIII. Estas refeições não poderiam contrastar mais com aquelas de índole familiar consumidas na sala de jantar da Rainha D. Maria Pia [Planta 1 24], no piso térreo. Aqui, a uma escala diferente, o serviço desenvolvia-se com a pompa e a delicadeza habituais, lembrando que o palácio, apesar de edifício com aura de representação era também ele, em essência, um lar [Fig. 85 e Fig. 86]. Este espaço de consumo, possivelmente concretizado nos finais da década de 1870 em substituição de um outro, de cariz provisório, articulava-se com um espaço de digestão, o da sala de bilhar [Fig. 86; Planta 1 23]. Algo semelhante acontece com a Sala da Ceia [Planta 3 15] no piso nobre que, sem surpresa, se relaciona com dois espaços dedicados ao usufruto pós-prandial: a Sala de D. João IV [Planta 3 10] (ocasionalmente apropriada como espaço de consumo) e a Sala de D. João VI [Planta 3 9]. Se na primeira era usual assistir-se a concertos, na segunda dançava-se, estando montada neste espaço, à época, uma tribuna para os músicos, como bem representado na *Ilustração Portuguesa* [Fig. 82].

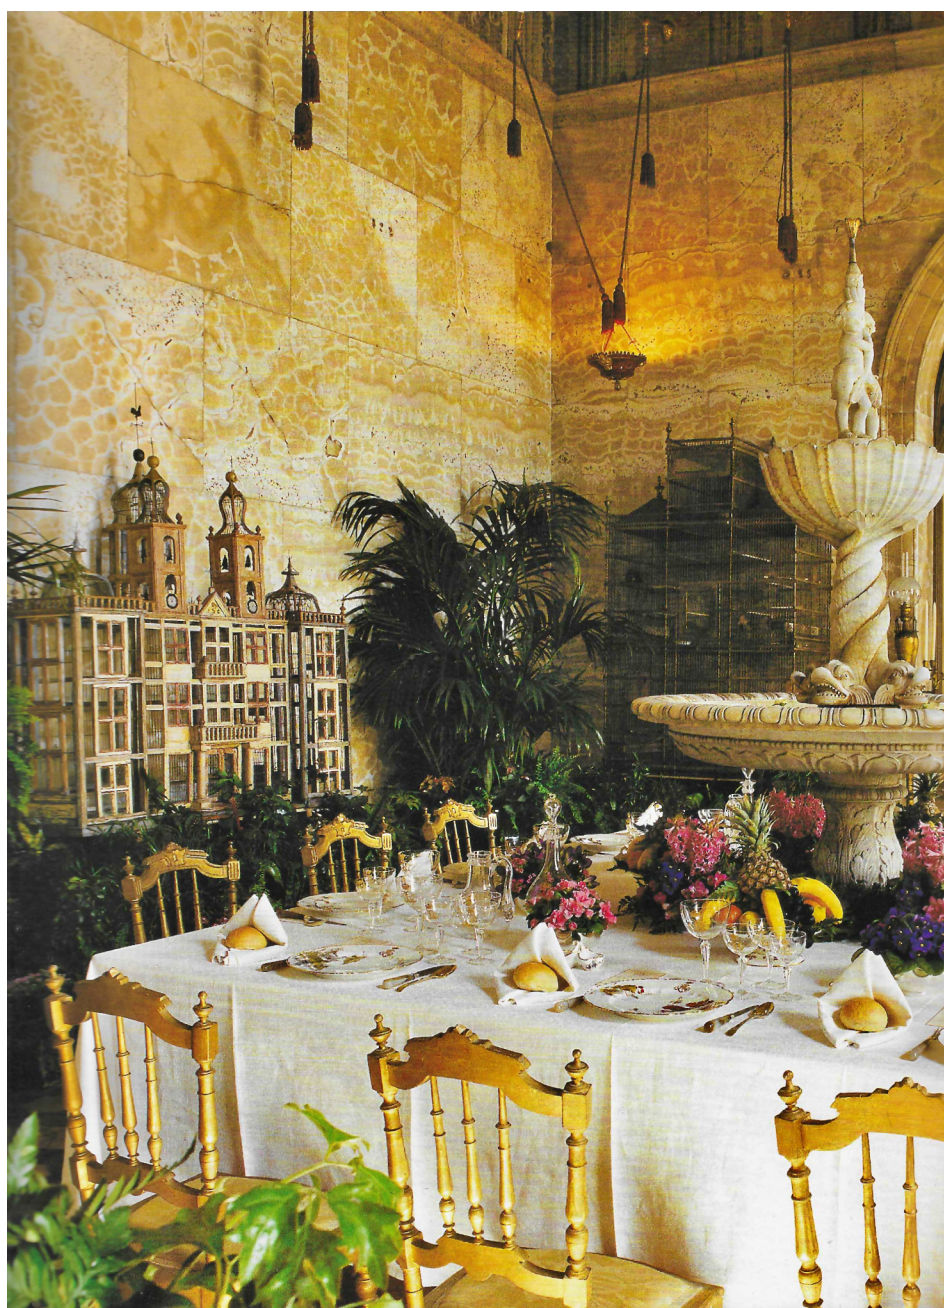
[Fig. 87] A Sala de Mármore como espaço ocasional de consumo, Fernando Quartin Bastos (-), 1997. Imagem obtida em Gonçalves, J. M.; Fernandes, F.; Dentinho, J. e Bastos, F. Q. (1997). *Mesas em Portugal. Tables in Portugal*. Estar editora, p. 42.

de palco às celebrações dos aniversários dos príncipes. Nesta era colocada uma mesa em torno da fonte que ocupa o lugar central da sala, integrando-se a refeição naquele que era um cenário exótico potenciado pela arquitetura e pela natureza [Fig. 87]. Em outras ocasiões, como aquando da visita de Eduardo VII a Portugal em abril de 1903 foi, inclusive, utilizada uma das grandes salas do piso térreo do paço, a Sala de Espera [Planta 1 12], também conhecida como Sala dos Marechais, para ali ser servida a ceia, sob a forma de bufete:
