**Detecção de Defeitos em Redes de Distribuição
Secundária**

Filipe Manuel Teixeira de Castro Gil

Dissertação realizada no âmbito do
Mestrado Integrado em Engenharia Electrotécnica e de Computadores
Major Energia

Junho 2009

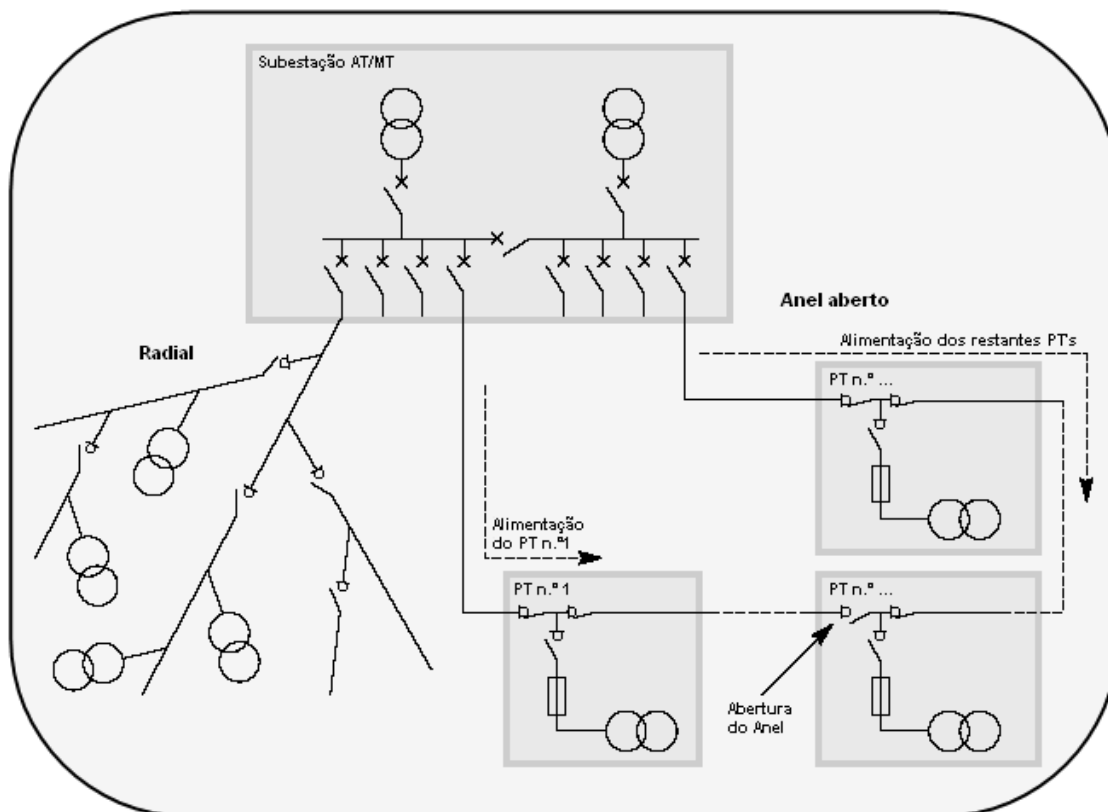
Figura 2.2 - Ilustração dos esquemas de operação habitualmente utilizados em redes de distribuição de média tensão, Puret [9]

As redes de distribuição eléctrica apresentam diversos esquemas de exploração, sendo de destacar: anel fechado, anel aberto, radial e dupla derivação. Destes, os esquemas mais utilizados são o radial e o anel aberto.

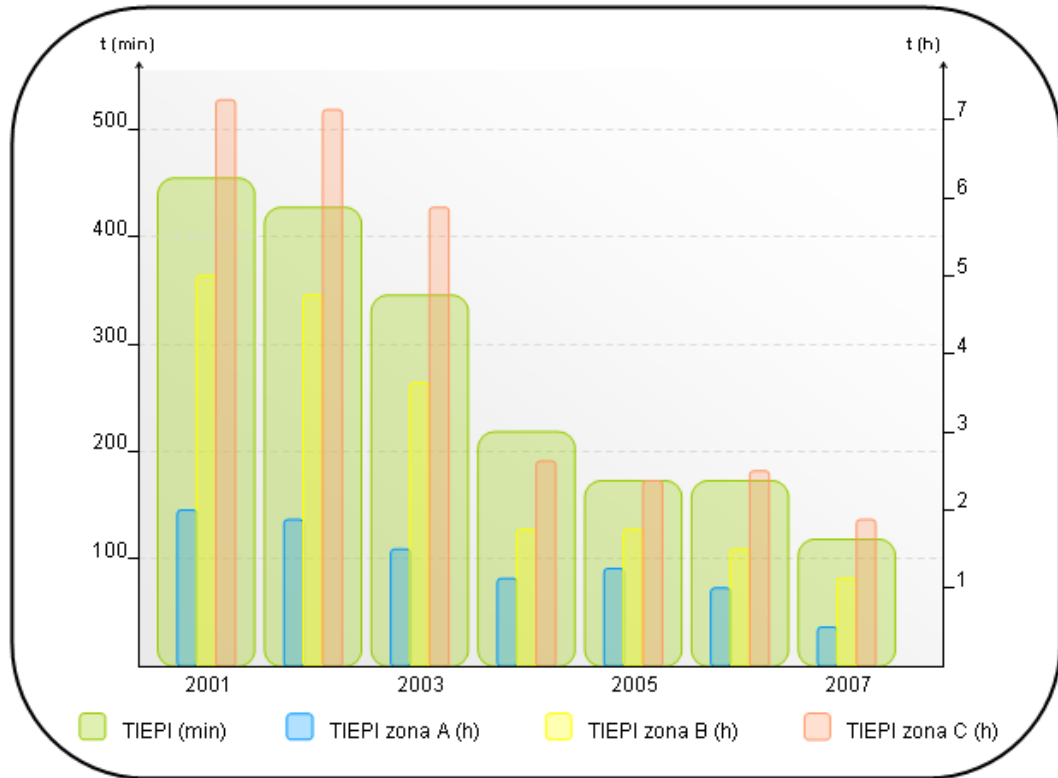
Figura 3.3 - Evolução do TIEPI da rede de distribuição de média tensão da EDP na última década

As figuras 3.3 e 3.4 apresentam a evolução, na última década, dos índices de Continuidade de Serviço apresentados pela rede de distribuição de média tensão. Os valores apresentados foram retirados dos Relatórios de Qualidade de Serviço publicados pela EDP anualmente e disponíveis para consulta na sua página da *Internet*. Estes foram calculados com base em todas as ocorrências, acidentais e previstas, de longa duração, incluindo aquelas que, de acordo com o estipulado no RQS, estão abrangidas pelo n.º1 do artigo 14º.

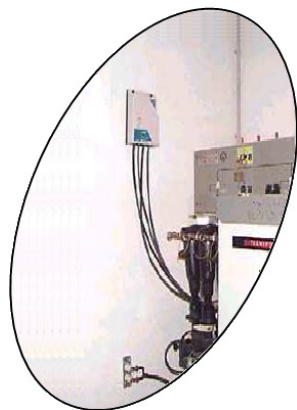
Figura 4.5 - Indicador de Passagem de Defeito instalado no interior de um posto de transformação MT/BT

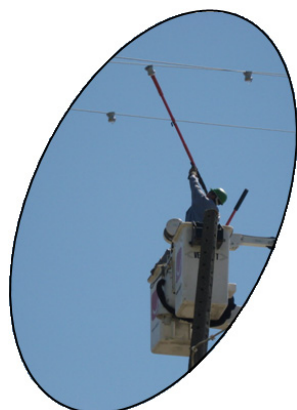
Figura 4.7 - Indicador de Passagem de Defeito monofásico para montagem na linha

Os Indicadores de Passagem de Defeito para as linhas aéreas podem ser montados directamente nestas ou nos postes. No primeiro caso, de acordo com [26], os Indicadores utilizados são monofásicos. Estes, devido às suas características, não têm a capacidade de medir, ou calcular, a corrente homopolar, pelo que a detecção dos defeitos homopolares é realizada através da medida di/dt . No segundo caso os Indicadores são trifásicos.

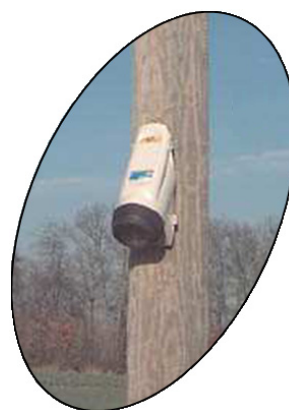
Figura 4.8 - Indicador de Passagem de Defeito trifásico para montagem em poste

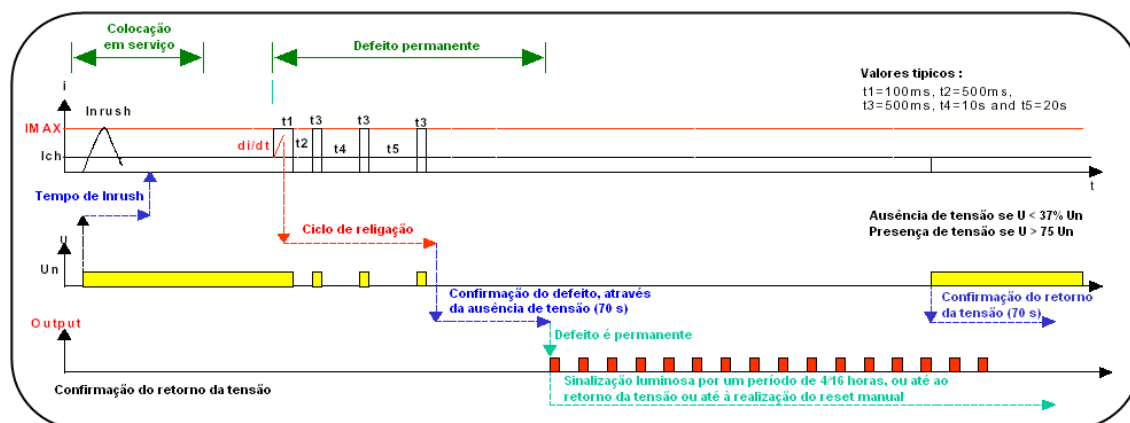
Figura 4.10 - Exemplo de detecção de um defeito permanente por um Indicador de Passagem de Defeito. Após o aparecimento do defeito e realização do ciclo de religação pela protecção na subestação o Indicador aguarda que a temporização de confirmação termine para sinalizar o defeito [26]

Os Indicadores de Passagem de Defeito amperimétricos para a rede subterrânea podem ter associado um toro homopolar para a medida da corrente residual, ou podem calcular esta corrente através da medida das correntes das três fases. Para a rede aérea, nos Indicadores de montagem em poste, a medida é realizada através do soma dos campos magnéticos emitidos pelas três fases. Num sistema equilibrado e saudável este valor deverá ser nulo. Para os Indicadores de montagem na linha não é possível calcular a corrente homopolar, pelo que se adopta como solução o cálculo da variação da corrente di/dt .

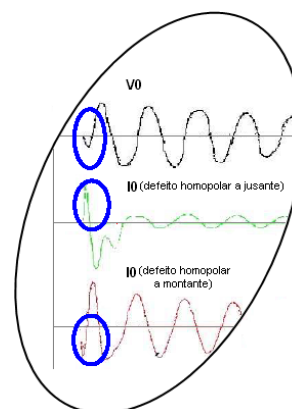
Figura 4.12 - Determinação da localização do defeito (sentido) através dos transitórios gerados por este [26]

O segundo método recorre à análise do transitório das correntes e tensões homopolares no momento em que ocorre o defeito. A corrente de defeito homopolar (I_0) é rica, durante alguns milissegundos, em harmónicos de 150 Hz a 2 kHz, antes de regressar à componente fundamental de 50 Hz. A tensão homopolar (U_0) é perturbada por harmónicos de 3ª ordem, 150 Hz, antes de regressar à componente fundamental. No local de defeito, e a montante deste, a corrente I_0 e a tensão U_0 estão em oposição de fase, situação que não ocorre a jusante do defeito. Esta característica é desde há muito conhecida, mas é de difícil aplicação, uma vez que para funcionar correctamente é necessário obter uma amostragem do defeito válida. Para a amostragem ser válida, para além de ter que captar o momento de ocorrência do defeito, a corrente de defeito e as correntes capacitivas têm que ser superiores a um valor mínimo de medida predefinido. O princípio consiste na abertura, no momento correcto, de uma janela de observação para confirmação do desfasamento entre I_0 e U_0 . A janela é aberta assim que o patamar da tensão ou corrente homopolar é ultrapassado e fechada antes do fim do transitório. Como se constata da análise da figura 4.12, o período de observação do defeito e dos harmónicos criados é determinante nas conclusões retiradas. Este princípio resultou das observações e modelos criados a partir de muitos registos de osciloperturbografia gerados em redes Europeias com o sistema de neutro compensado.

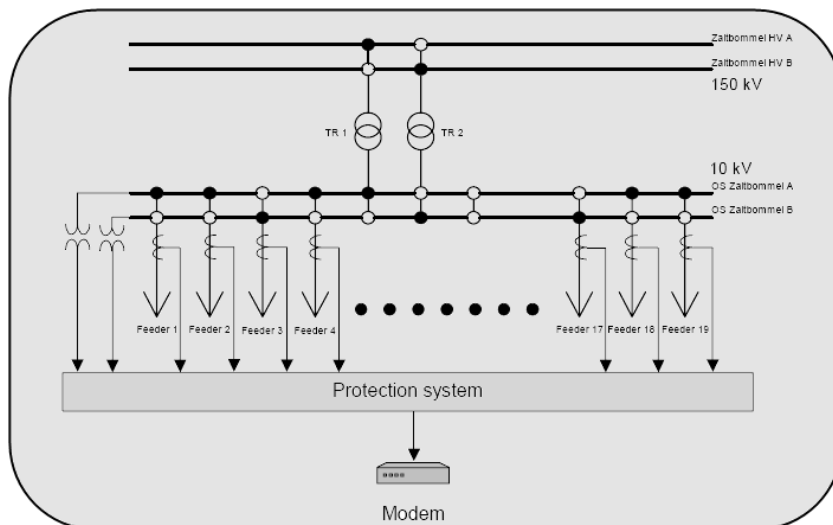
Figura 4.15 - Esquema da subestação de Zaltbommel, envolvida no projecto de detecção de defeitos implementado pela Companhia Eléctrica Nuon. Oirsouw et Provoost [30]

O projecto foi implementado na subestação de Zaltbommel. A estrutura desta consistia em duas entradas AT, dois transformadores AT/MT e dezanove saídas MT.

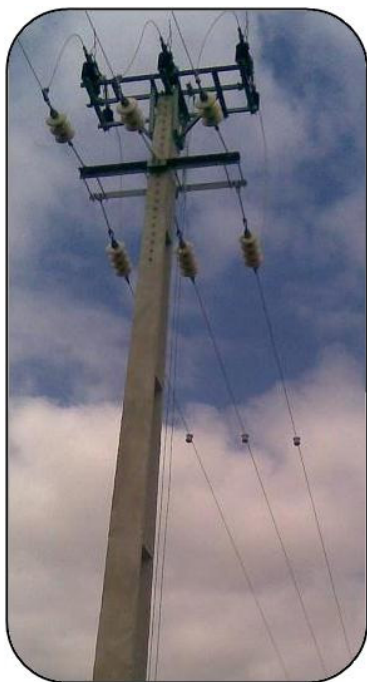
Figura 5.5 - Flite 116-SA instalados nas três fases da linha aérea de média tensão

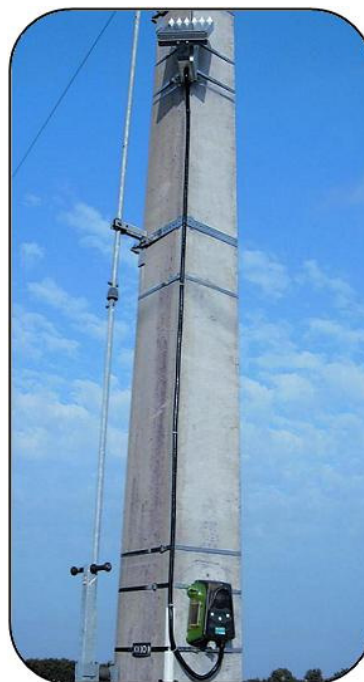
Figura 5.6 - G200 instalado no apoio e alimentado por um painel solar

A unidade G200 comunicará com o centro de comando através do serviço GPRS disponibilizado pela rede de comunicações móveis da Optimus. O protocolo de comunicação a utilizar será o Modbus.

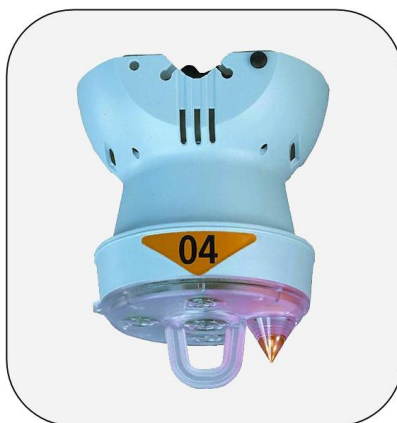
Figura 5.7 - Indicador de Passagem de Defeito monofásico para instalação na linha, Flite 110-SA / Flite 116-SA

O Indicador de Passagem de Defeito não comunicante (Flite 110-SA) apresenta as mesmas características de detecção de defeitos que o Flite 116-SA. Porém o Flite 110-SA somente sinaliza localmente a passagem de correntes de defeito. A adopção destes Indicadores, em complemento aos Indicadores de Passagem de Defeito comunicantes, é justificada pelo seu reduzido custo.

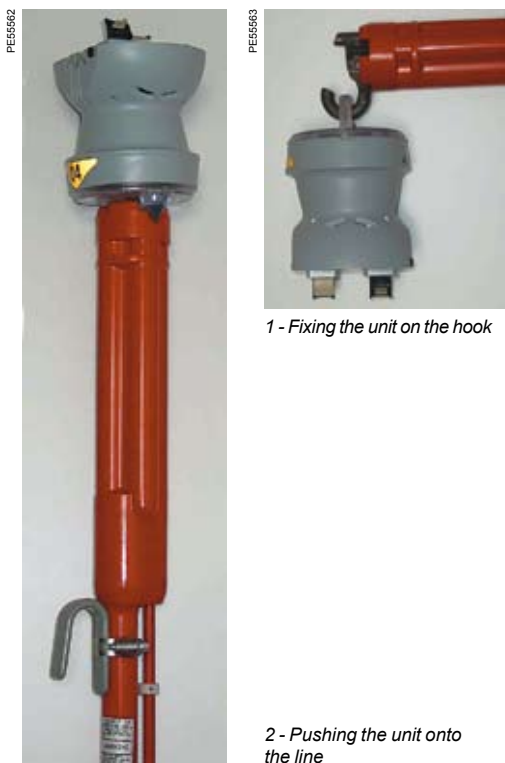
Installation with shotgun hotstick

1 - Fixing the unit on the hook
