# **APLICAÇÕES MODERNAS DE AGLOMERADO DE CORTIÇA EXPANDIDA (ICB) NA CONSTRUÇÃO**

Dissertação submetida para satisfação parcial dos requisitos do grau de  
**MESTRE EM ENGENHARIA CIVIL — ESPECIALIZAÇÃO EM CONSTRUÇÕES CIVIS**

## **MESTRADO INTEGRADO EM ENGENHARIA CIVIL 2011/2012**

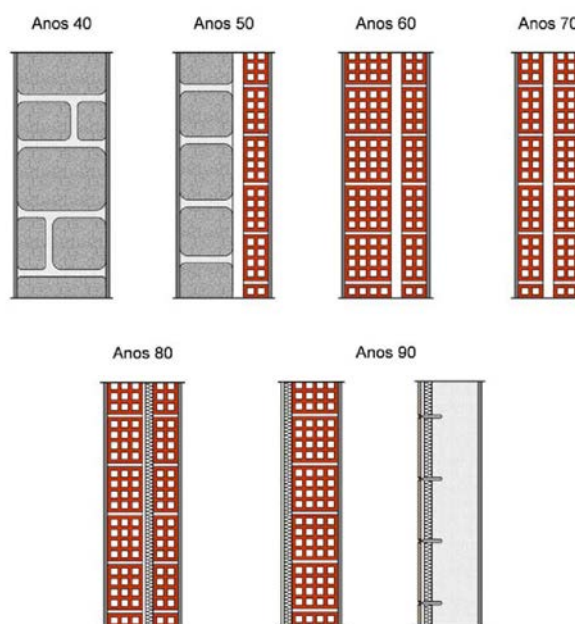
Figura 1.1 – Evolução histórica das paredes em Portugal.

Até aos anos 40, as fachadas eram constituídas essencialmente por panos de parede uniforme de elevada espessura, em alvenaria de pedra ou tijolo maciço. Eram normalmente paredes resistentes onde não existia a distinção entre a estrutura e os paramentos exteriores e havia uma predominância de vãos de pequenas dimensões. Estas construções ainda recorriam a sistemas tecnológicos e construtivos bastante primitivos, onde a mão de obra era barata, não existindo regulamentação das condições de trabalho e a execução da obra era demorada.

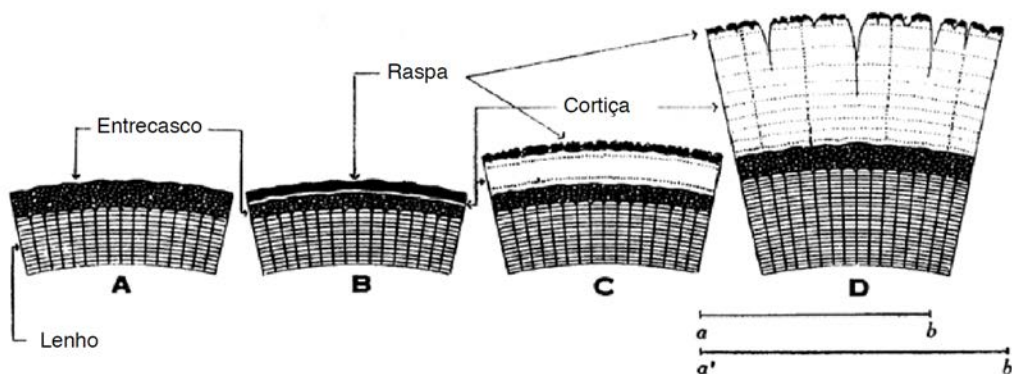
Figura 2.4 - Análise macroscópica da cortiça.

Analogamente, a parte interna do tecido suberoso, que corresponde à última camada de crescimento anual, é designada por “barriga” ou “ventre” (Fig. 2.4). Esta camada tem menor elasticidade do que as outras camadas e apresenta orifícios dos canais lenticulares (poros). A porosidade está estreitamente ligada à qualidade da cortiça. A cortiça virgem não apresenta raspa.<sup>[1]</sup>

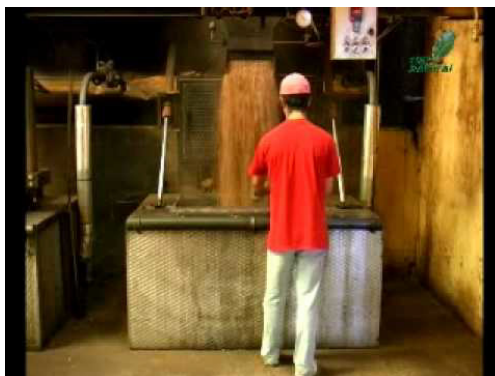
Figura 2.6 – Introdução do granulado no autoclave.

No processo da autoclavagem, o molde é o próprio autoclave. O granulado seco é introduzido até uma determinada altura, dependendo da compressão ou massa volúmica requerida (Fig. 2.6). Efetua-se um aperto antes da cozedura e depois realiza-se o processo com a insuflação de vapor de água entre os 300 e 370 °C e com uma pressão de cerca de 30 a 60 kPa. No final da passagem do vapor pode realizar-se uma nova compressão, podendo o volume final passar a ser metade do inicial, no caso de blocos mais densos. Com a introdução do vapor atravessando a massa de grânulos será produzida a exsudação das resinas para a superfície dos grânulos e o seu aumento de volume poderá ser até 1,8 vezes, determinando a sua aglutinação. O tempo de cozimento, sendo de 17 a 30 minutos nos casos mais comuns, depende do teor de humidade do granulado, da temperatura do vapor e do volume/massa do granulado. Os casos mais comuns são os autoclaves paralelepípedos para blocos ou placas. A segunda compactação, atrás referida, dará origem ao esmagamento dos canais de escoamento, ao estabelecimento de novas superfícies de contacto e ao esmagamento celular nas zonas de contacto.<sup>[3]</sup>

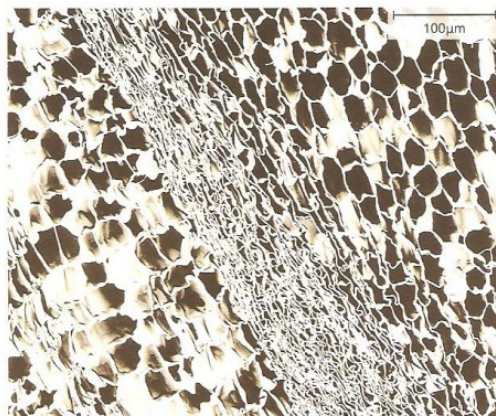
Figura 2.7 – Imagem da estrutura de um aglomerado de cortiça expandida do tipo térmico.

Um aglomerado de cortiça expandida com menor densidade tem uma maior capacidade para absorver água, ou seja, uma maior higroscopicidade, uma pior aglutinação dos grânulos logo maior capacidade de desintegração e afetação das propriedades mecânicas intrínsecas. Com uma menor densidade existe uma diminuição do seu coeficiente de condutibilidade térmica, coeficiente esse que aumenta com a humidade do material e a temperatura do ambiente onde está inserido.

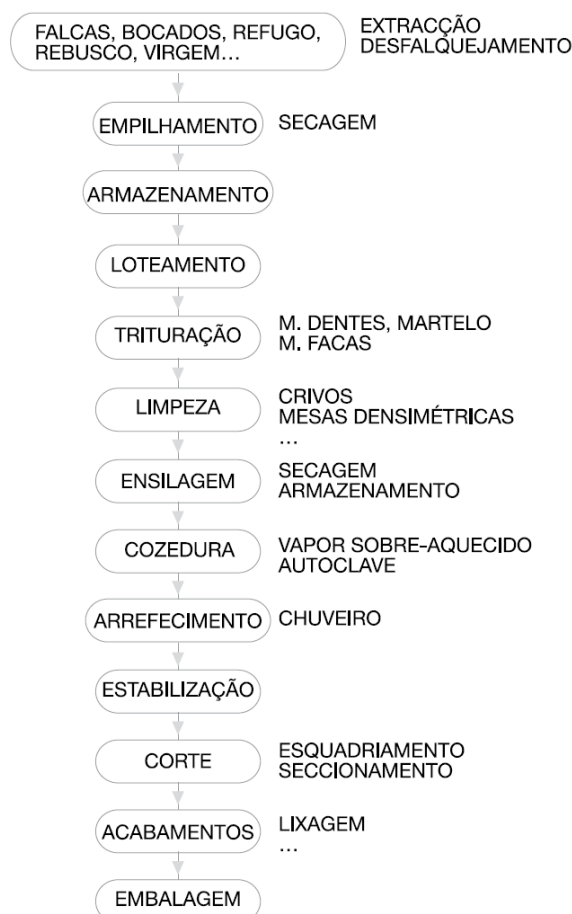
Figura 2.8 – Esquema de fabrico do ICB.

A figura que se segue (Fig. 2.8) representa um esquema do processo de fabrico atrás referido.

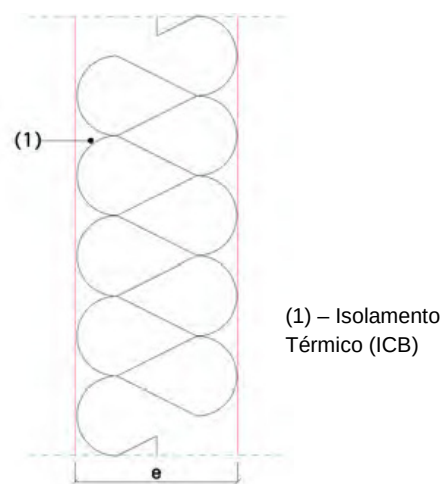
Fig. 2.9 – Imagem ilustrativa do esquema estudado.

Apresenta-se um ensaio pedido pela Amorim Isolamentos SA e realizado no Instituto de Investigação e Desenvolvimento Tecnológico em Ciências da Construção (ITeCons) da Universidade de Coimbra (Quadros 2.2 e 2.3 e Fig. 2.9) acerca da condutibilidade térmica do aglomerado de cortiça expandida.

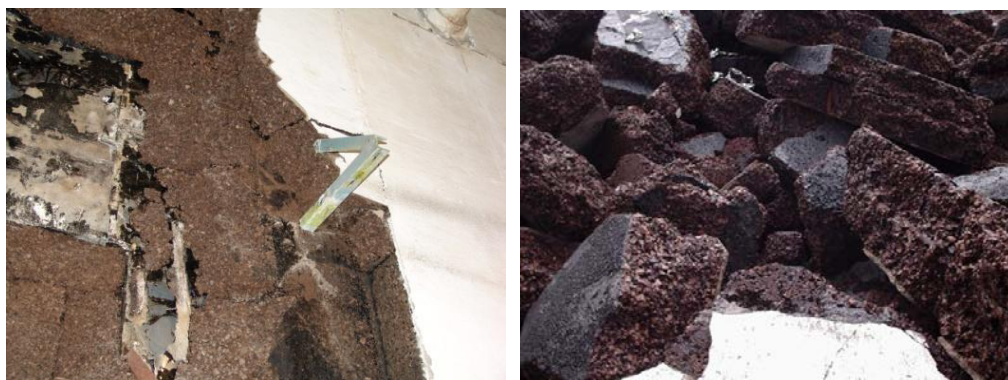
Figura 2.14 – Aglomerado negro resultante da demolição dos armazéns frigoríficos.

O isolamento dos armazéns frigoríficos era constituído por placas de aglomerado de cortiça expandida devidamente isoladas e revestidas, aplicadas à data da construção do complexo. O isolamento esteve sujeito a condições extremas de humidade, temperatura e desgaste durante décadas.

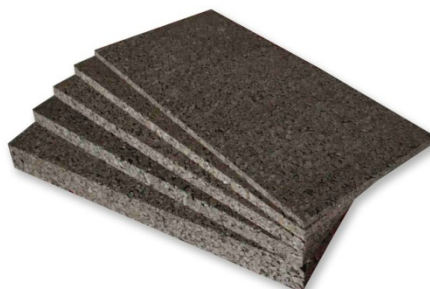
Figura 3.2 – Aglomerado de cortiça expandida (ICB).

Quanto aos indicadores ecológicos, o aglomerado de cortiça expandida (Fig. 3.2) apresenta um alto tempo de atraso (13 horas para 20 cm de aglomerado de cortiça expandida), uma energia primária muito baixa, é um fixador de carbono, contribuindo para a redução do efeito de estufa e é um material reciclável a 100%.

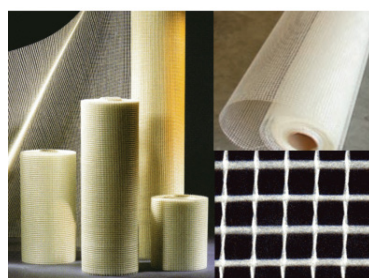
Figura 3.3 – Armaduras de fibra de vidro.

São utilizadas redes de fibra de vidro (Fig. 3.3) tecidas ou termo-coladas, incorporadas na camada de base, com tratamento de proteção antialcalino.

As armaduras têm uma abertura de malha entre os 3 mm e os 6 mm, a sua resistência à tração deve melhorar a resistência à fissuração e aos choques no sistema. As várias camadas constituintes têm diferentes condutibilidades térmicas e coeficientes de dilatação térmica, e estão sujeitas a variações termo-higrométricas que geram tensões de tração no interior das camadas e tensões de corte nas interfaces. Neste sentido as armaduras têm um papel importante no reforço da camada de base.

As armaduras apresentam-se no mercado em rolos com 1 x 50 m para a rede normal (massa superficial de 150 a 300 g.m<sup>-2</sup>) e com 1 x 25 m para a rede reforçada (massa superficial de 400 a 600 g.m<sup>-2</sup>) e deverão apresentar uma resistência superior a 25 N.mm<sup>-1</sup>.

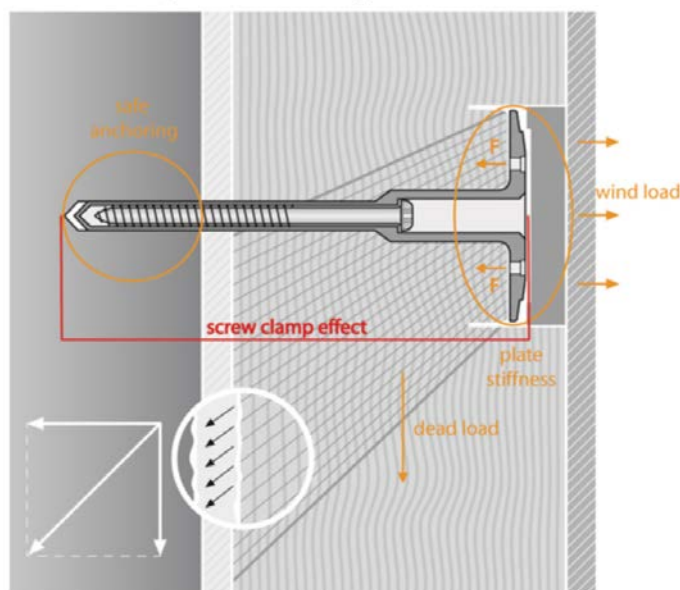
Figura 3.7 – Decomposição de esforços numa ancoragem.

Quando as placas de isolamento são apenas coladas ao suporte o peso de um ETICS é passado para a parede através de forças de cisalhamento. A cola é a única ligação entre a parede e o isolamento. Com a aplicação de uma ancoragem teremos uma decomposição de forças. Uma pressão de contacto entre o isolamento e o adesivo, bem como entre o suporte e o adesivo, dará uma maior estabilidade a todo o sistema (Fig. 3.7).<sup>[5]</sup>

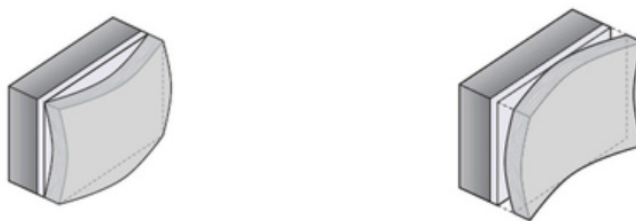
Figura 3.8 – Deformações nas placas por variações elevadas de temperatura.

Uma fachada está sujeita a influências higrotérmicas, sendo as variações normais de temperatura uma das solicitações a que mais se deve ter em atenção devido aos esforços criados entre os diversos elementos que compõem o sistema. No caso de um painel unicamente colado, existe a possibilidade, devido à falta de juntas de expansão, da cola não acompanhar os esforços do material e haver um destacamento das peças (Fig. 3.8).<sup>[5]</sup>

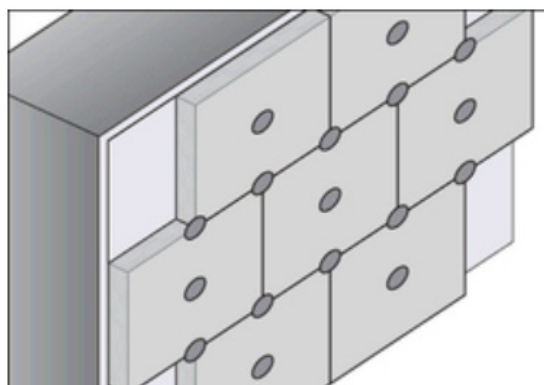
Figura 3.9 – Fixação adicional das placas de isolamento.

As ancoragens adicionais na área das junções das placas e também no centro reduzem o risco de futuras patologias por destacamento do isolamento (Fig. 3.9).

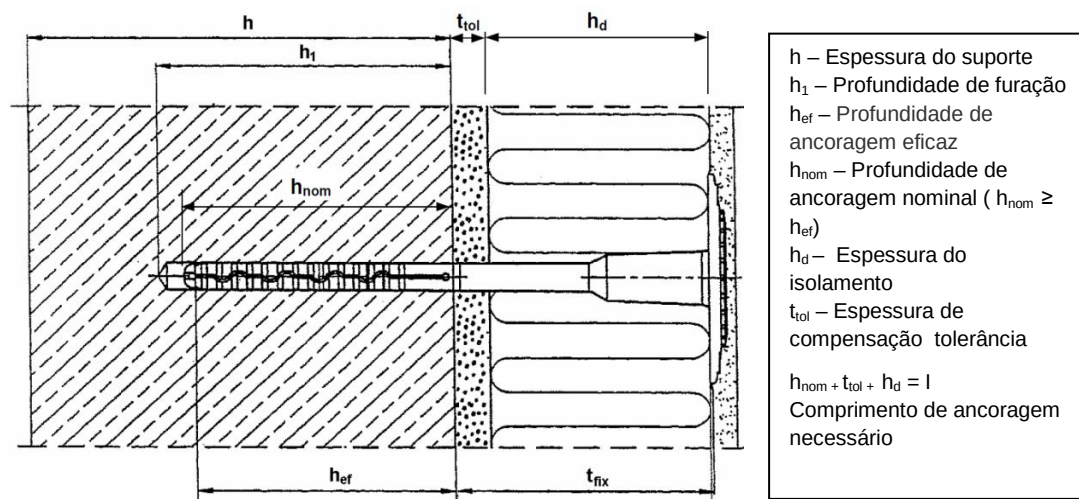
Figura 3.10 – Fixação de uma ancoragem.

A determinação correta do comprimento de ancoragem é um pré-requisito fundamental para obter um perfeito fecho de segurança o mais elevado possível, as condições específicas de cada objeto têm sempre de ser tidas em conta.

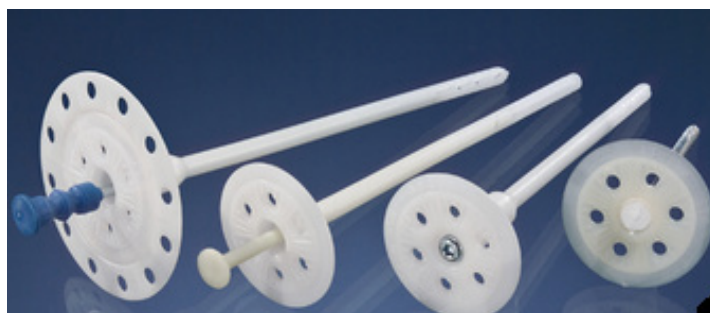
Figura 3.11 – Vários modelos de buchas.

Na escolha da bucha a ser aplicada (Fig. 3.11) também se deve dar atenção à verificação total da superfície de isolamento, que deve ser homogênea e ao revestimento, que deve ser aplicado uniformemente. Deve facilitar-se a execução com fornecimento dos meios necessários e comparar com outras buchas tendo em conta a profundidade efetiva e a profundidade nominal, analisando os diferentes materiais constituintes do suporte.

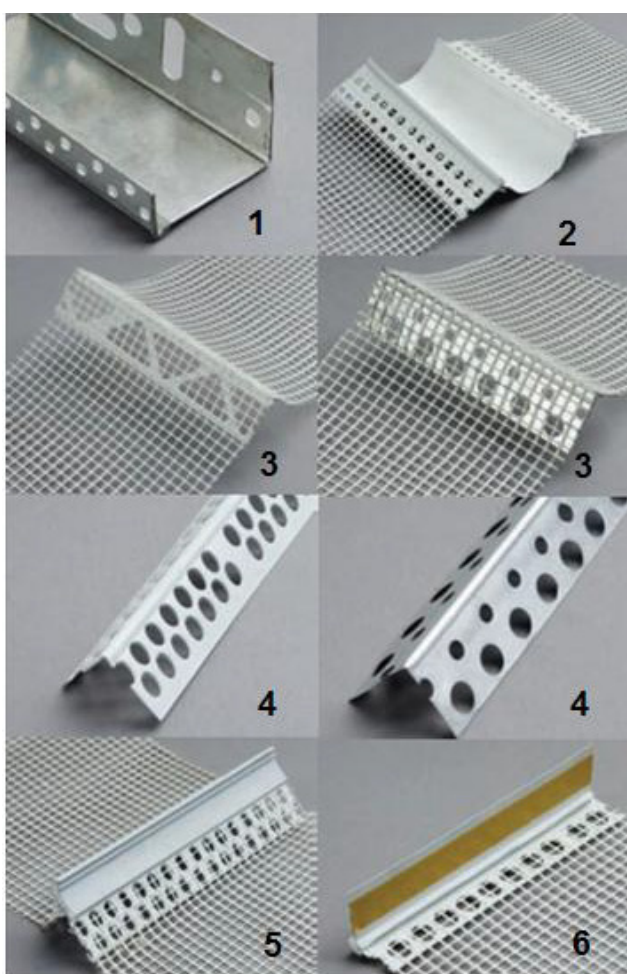
1 – Perfil de arranque em alumínio;

2 – Perfil de junta de dilatação em PVC;

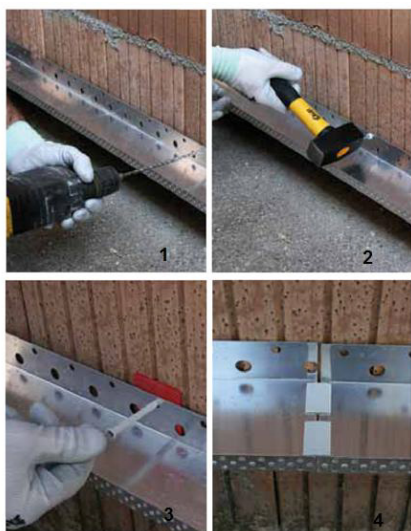
1 e 2 – Fixação dos perfis de arranque;

3 – Colocação de cunhas;

Figura 3.14 – Afastamentos das fixações.

Os perfis de arranque, adaptados às espessuras das placas de isolamento térmico, são colocados horizontalmente no limite inferior da zona a revestir. Para sua fixação serão utilizadas buchas, parafusos e eventuais cunhas no caso de irregularidades do suporte. O afastamento das fixações

dos parafusos não deve ser superior a 30 cm. Deverá existir uma fixação a menos de 5 cm nas extremidades (Fig. 3.14).

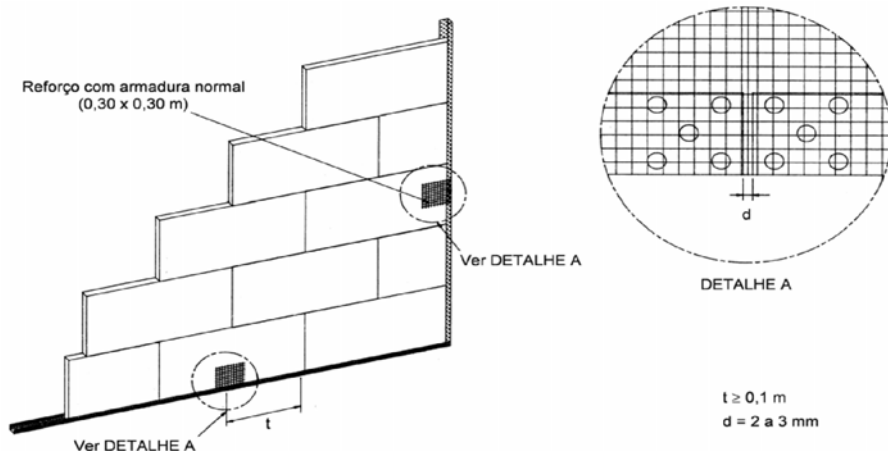
Figura 3.15 – Reforço das juntas entre perfis de arranque e laterais.

Entre os perfis deverão existir espaçamentos de 2 a 3 mm para permitir a sua dilatação e devem ser reforçados com rede de fibra de vidro 0,3 x 0,3 m (Fig. 3.15). A fixação dos perfis laterais executa-se de igual forma à dos perfis de arranque. No caso de suportes com alguma irregularidade, os perfis devem ser inicialmente colocados sobre uma faixa de cola para impedir ventilação da interface entre isolamento e o suporte.

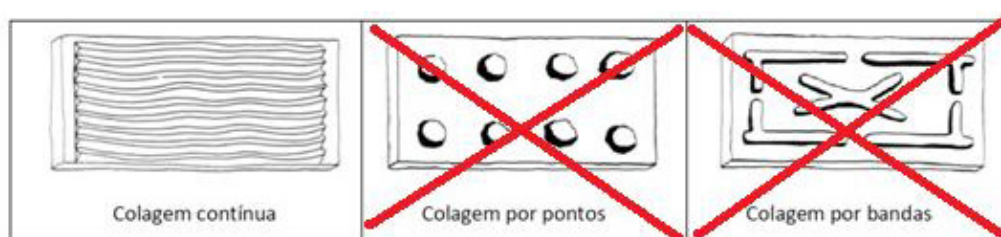
Figura 3.16 – Distribuição do produto de colagem sobre o ICB.

A distribuição da cola nas placas poderá ser realizada de três modos (Fig. 3.16):

Estudos realizados têm revelado tensões existentes na interface cola/isolamento o que tem suscitado conclusões interessantes acerca do modo como deve ser aplicada a cola. O gradiente principal de tensões devido à variação de temperaturas reside no interior do painel sendo esta a principal razão para as tensões nos adesivos. A deformação linear térmica do painel leva a cisalhamento elevado no adesivo, neste sentido a qualidade do adesivo e a sua distribuição de uma forma homogénea, são duas condições a ter em consideração para o bom desempenho do sistema. A planeza do painel e do suporte devem ser garantidas.<sup>[4]</sup>

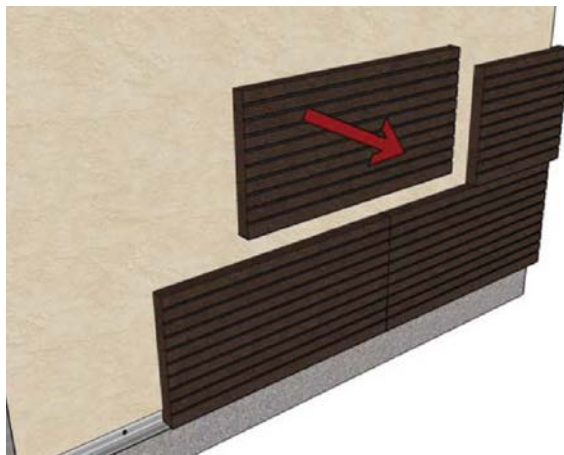
Figura 3.17 – Disposição das placas de isolamento térmico.

As placas de ICB são colocadas de topo a topo, em fiadas horizontais, a partir do perfil horizontal de arranque, dispostas com juntas desencontradas com um mínimo de 1/3 do comprimento de cada placa (Fig. 3.17).

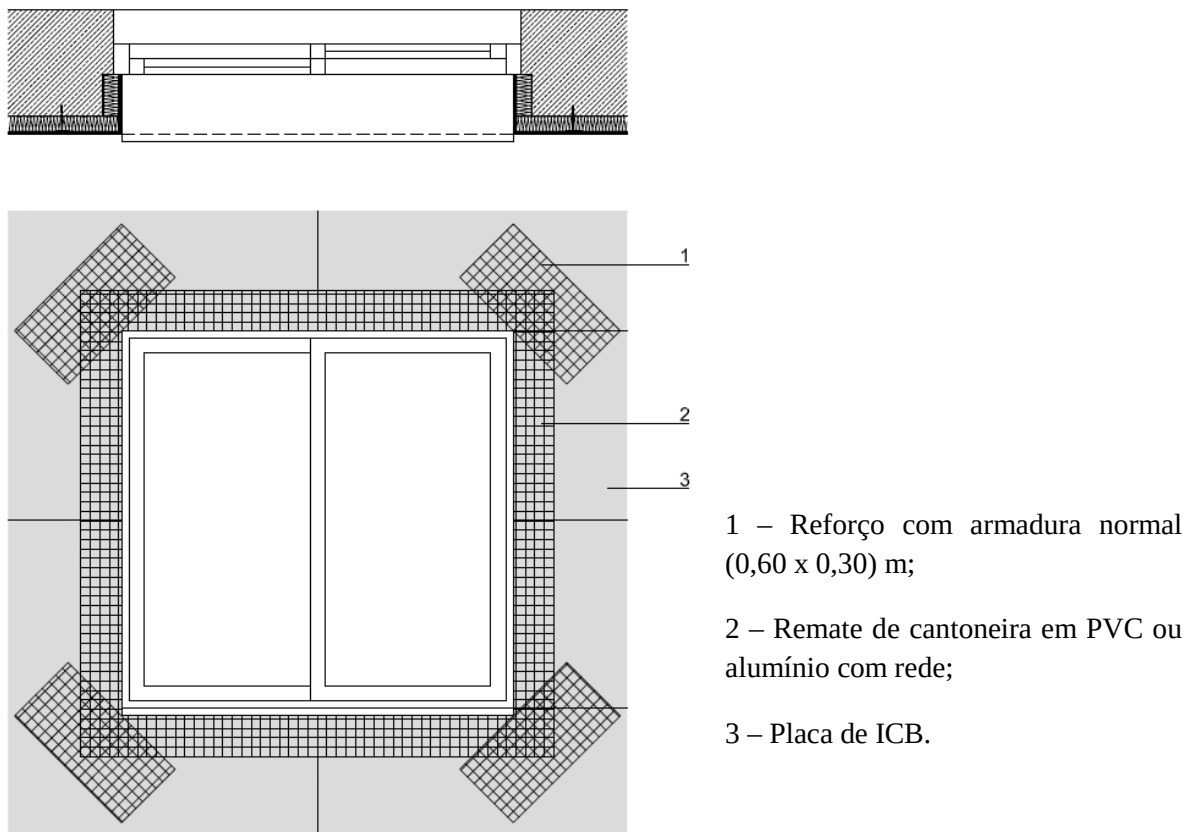
Figura 3.18 – Reforço com armadura normal nos vértices dos vãos da fachada.

Todos os vãos e zonas das juntas entre perfis metálicos deverão ser reforçados com faixas de armadura reforçada sobrepostas sobre a armadura normal (Fig. 3.18).

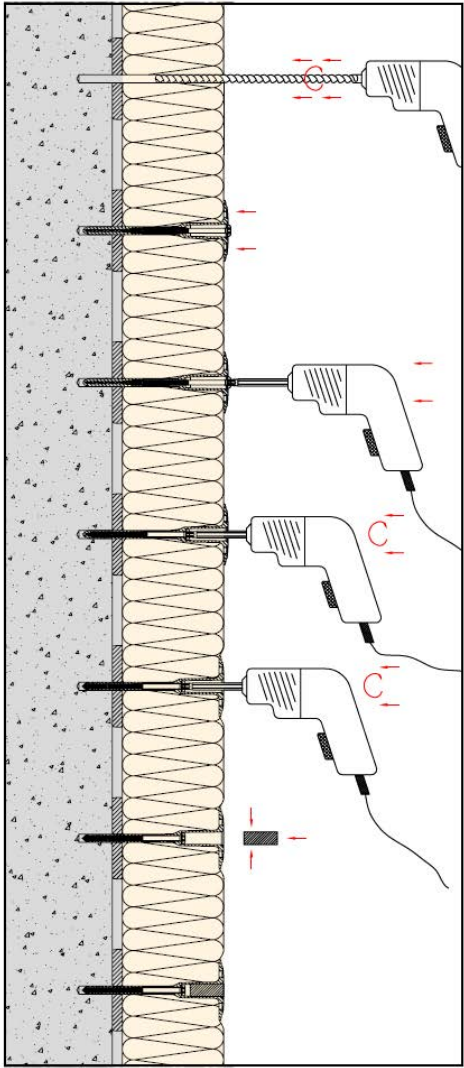
Figura 3.19 – Montagem de uma ancoragem.

A fixação mecânica deve ser realizada mediante as indicações definidas pelo fabricante em conformidade com as indicações de projeto. Todos os edifícios têm características diferentes e, neste sentido, a distribuição, o número e o tipo de ancoragens a serem realizadas são variáveis (Fig. 3.19 e 3.20).

Após a fixação, as buchas devem ser revestidas com o produto da camada de base. No final de toda a fixação deve ser feita uma verificação da verticalidade da aplicação com uma régua.

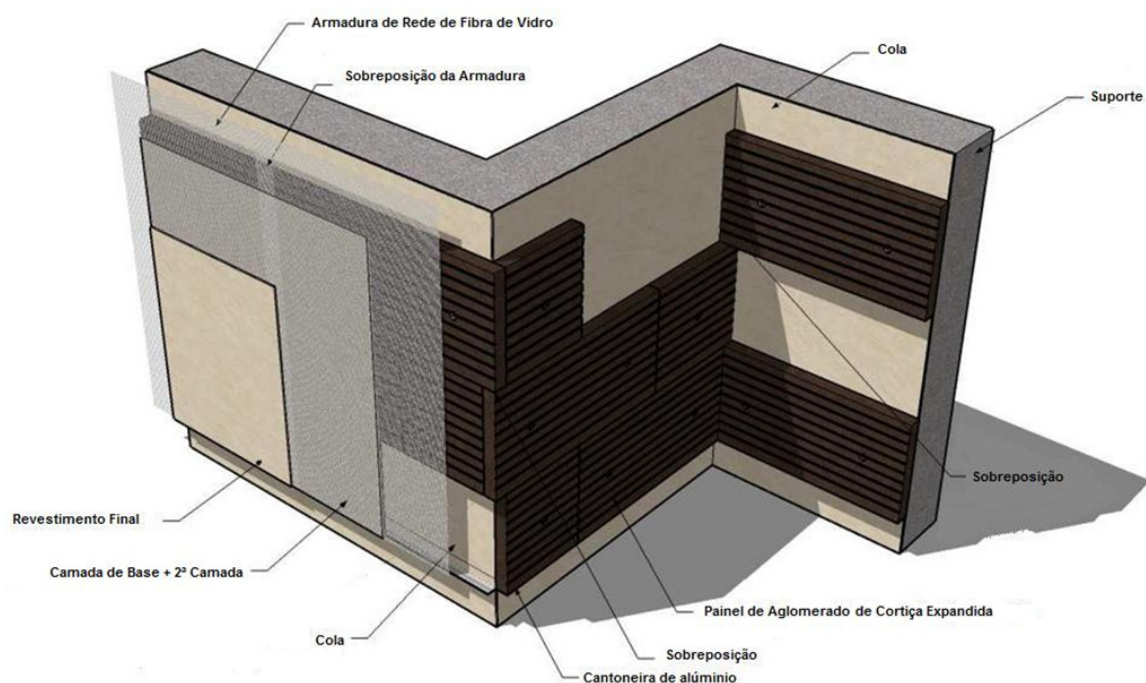
Figura 3.21 – Composição Esquemática de um ETICS – ICB, constituído por um Reboco Armado.

Sintetizando, o sistema ETICS com camada isolante ICB é composto por (Fig.3.21): produto de colagem, isolamento térmico (ICB), armaduras, produto da camada de base, acessórios, primário de fixação do revestimento final e revestimento final.

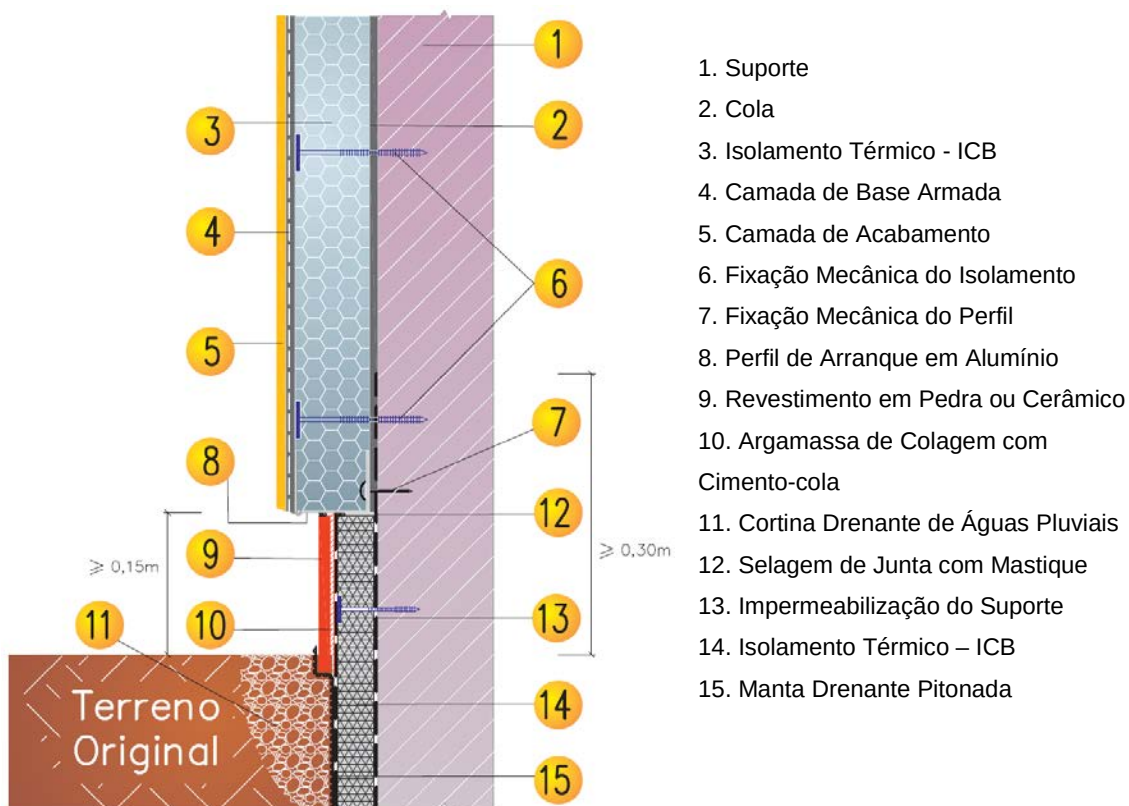
Figura 3.22 – Arranque do sistema enterrado.

- Arranque do sistema enterrado (Fig. 3.22);
- Remate com peitoril de janela (Fig. 3.23);
- Remate em ombreira de janela (Fig. 3.24);
- Remate em padieira de janela (Fig. 3.25);
- Remate superior de parede (Fig. 3.26);
- Remate em junta de dilatação (Fig. 3.27);
- Remate em elementos rígidos (Fig. 3.28);
- Fixação de elementos na fachada (tubo de queda) (Fig. 3.29).

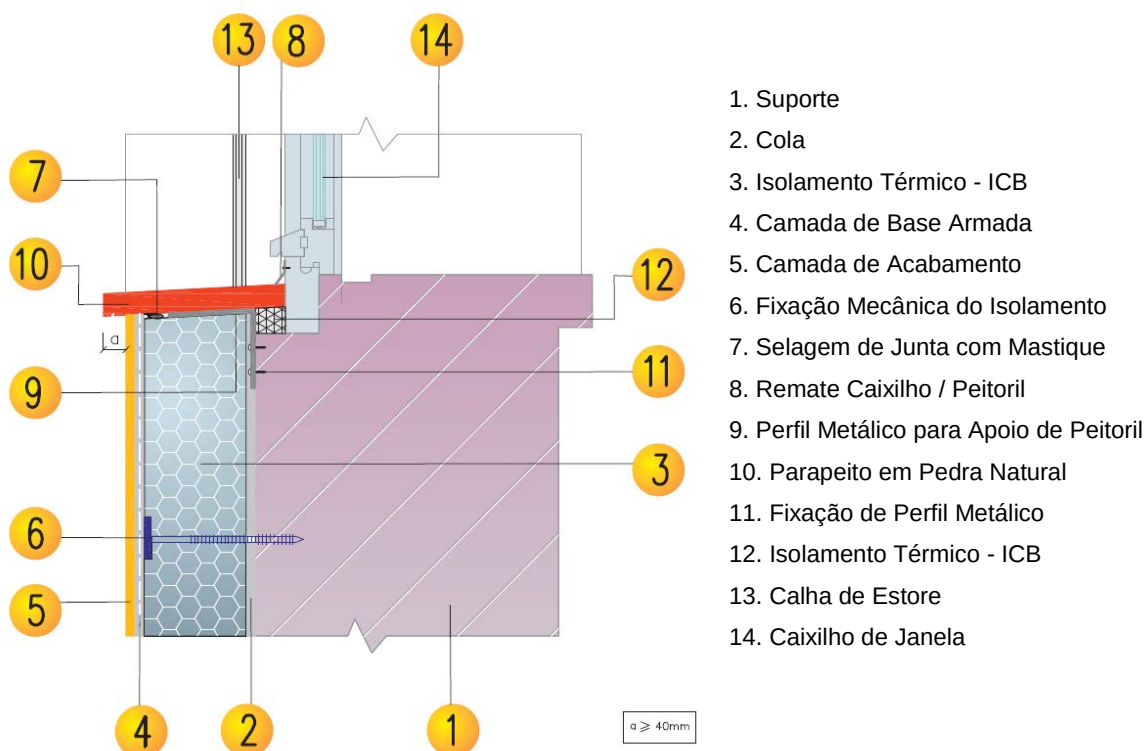
Figura 3.23 – Remate com peitoril de janela.

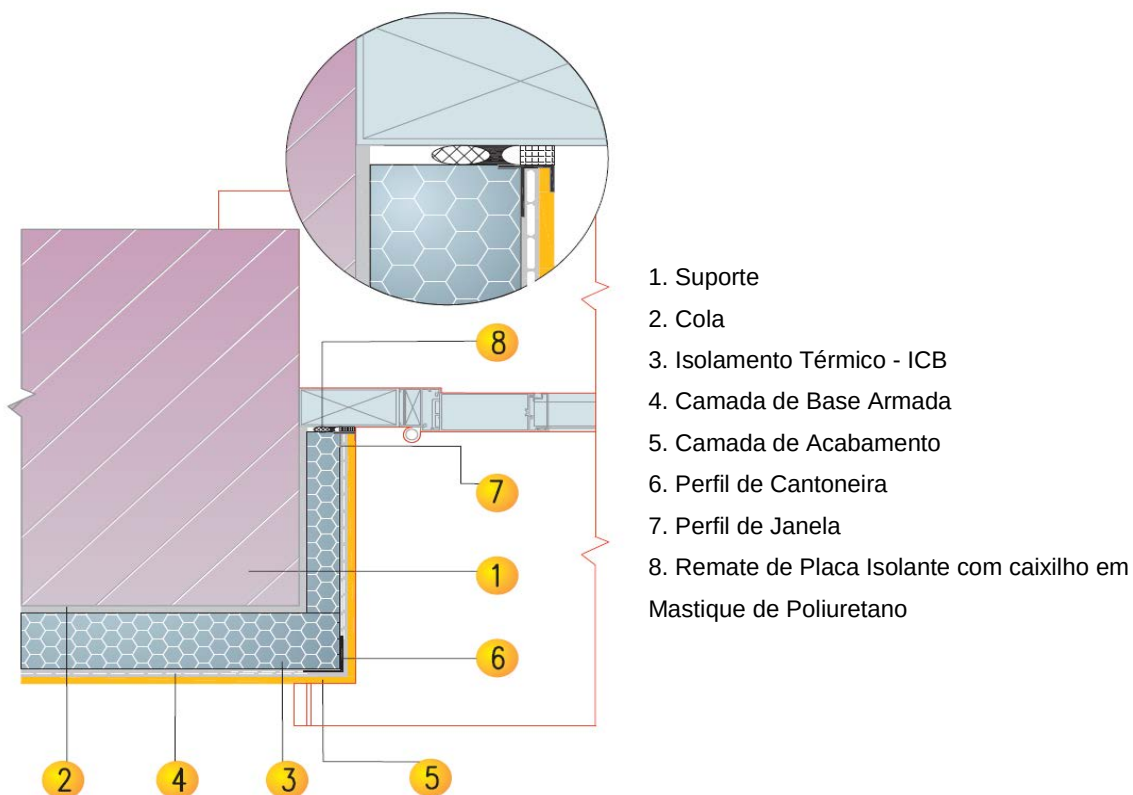
Figura 3.24 – Remate em ombreira de janelas.

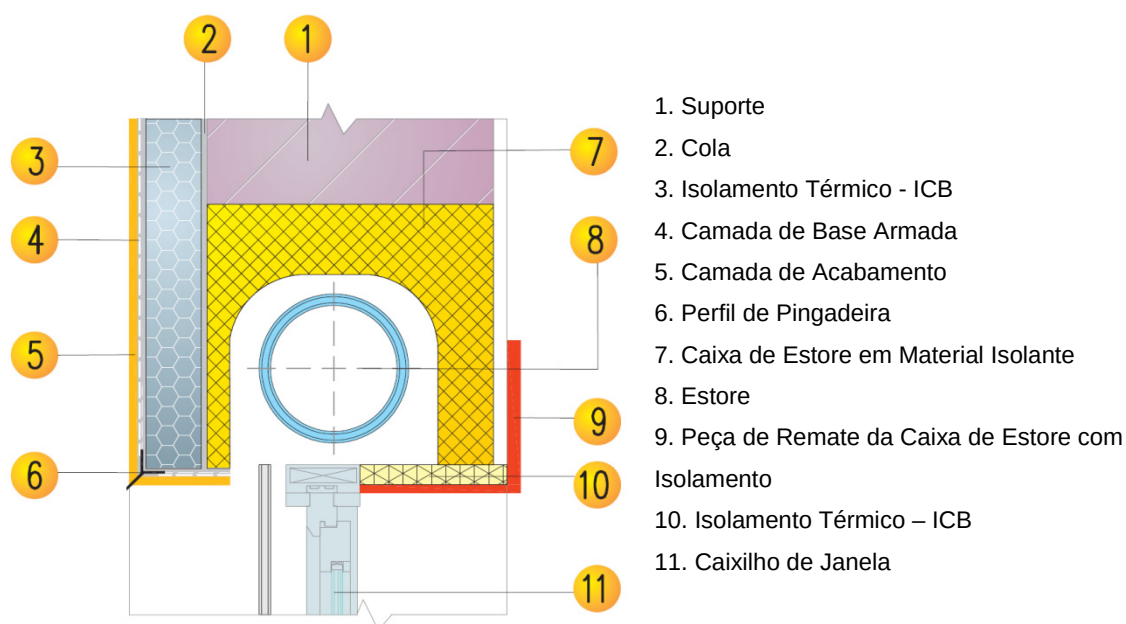
Figura 3.25 – Remate em padieira de janelas.

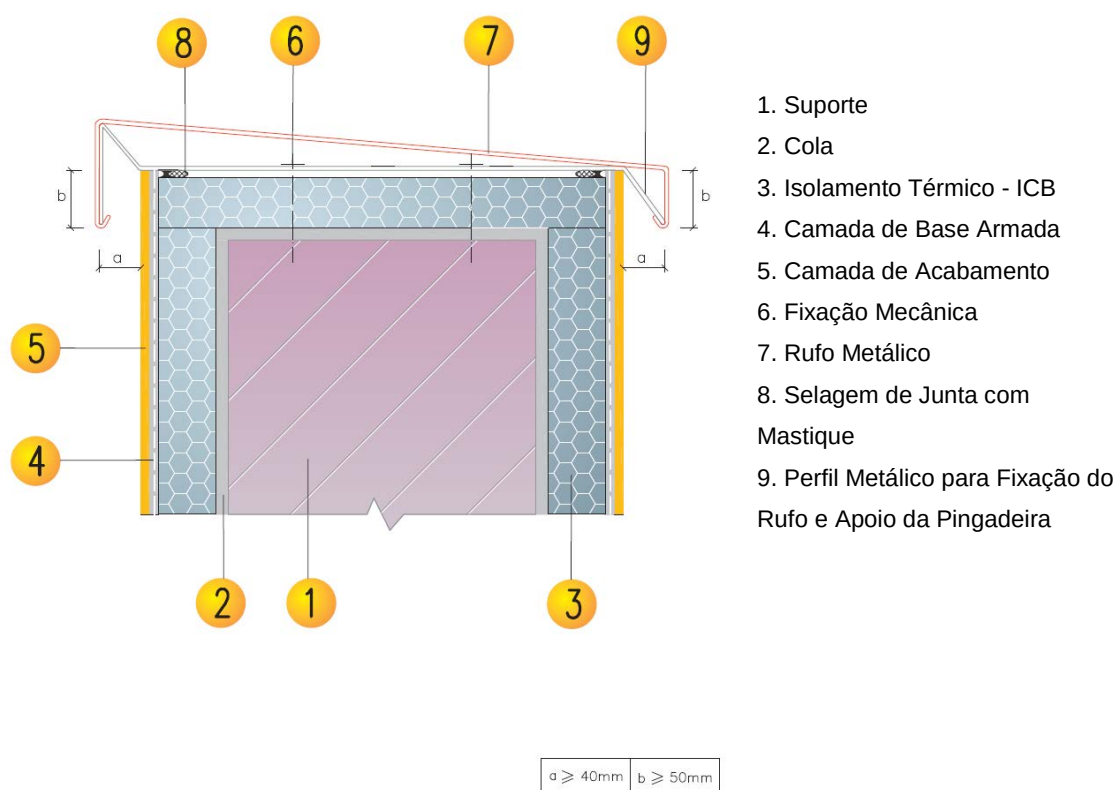
Figura 3.26 - Remate superior de parede (Platibanda).

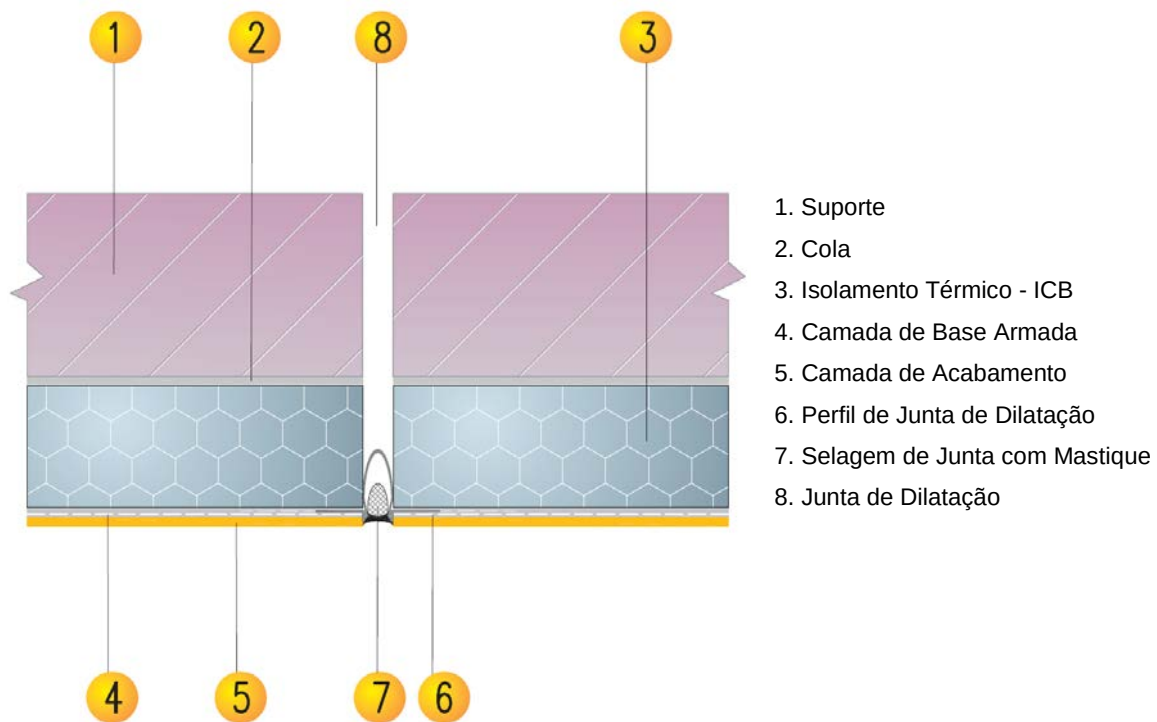
Figura 3.27 – Remate em junta de dilatação.

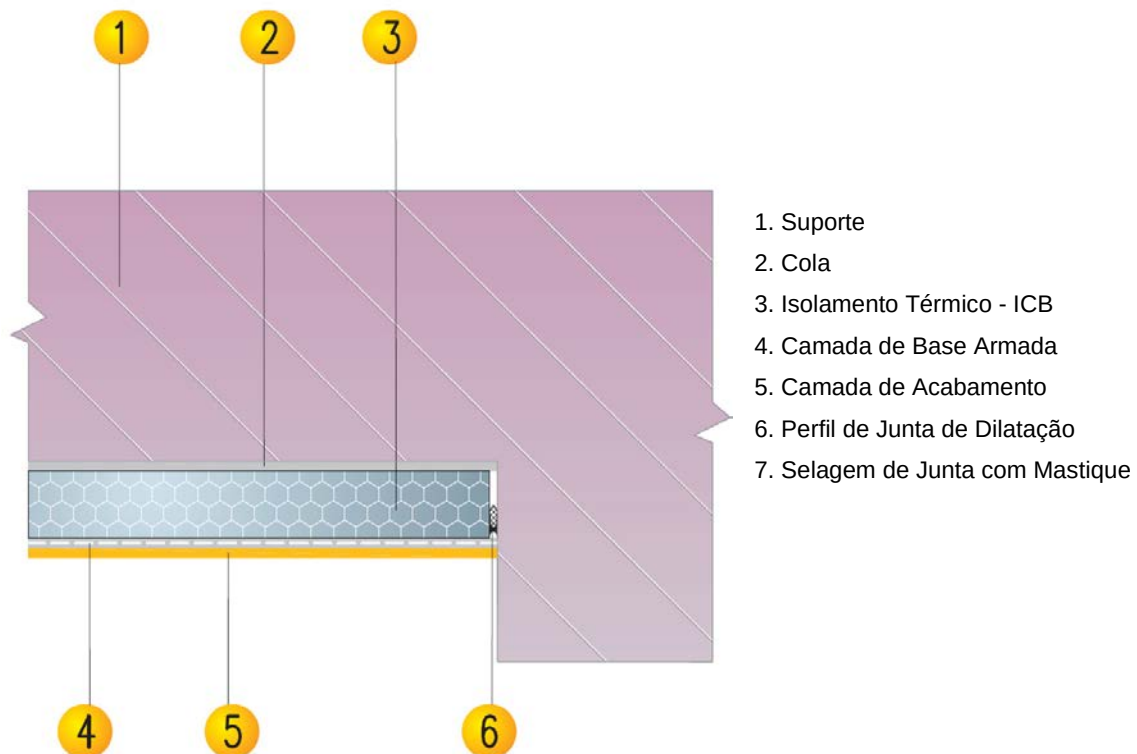
Figura 3.28 – Remate de elementos rígidos.

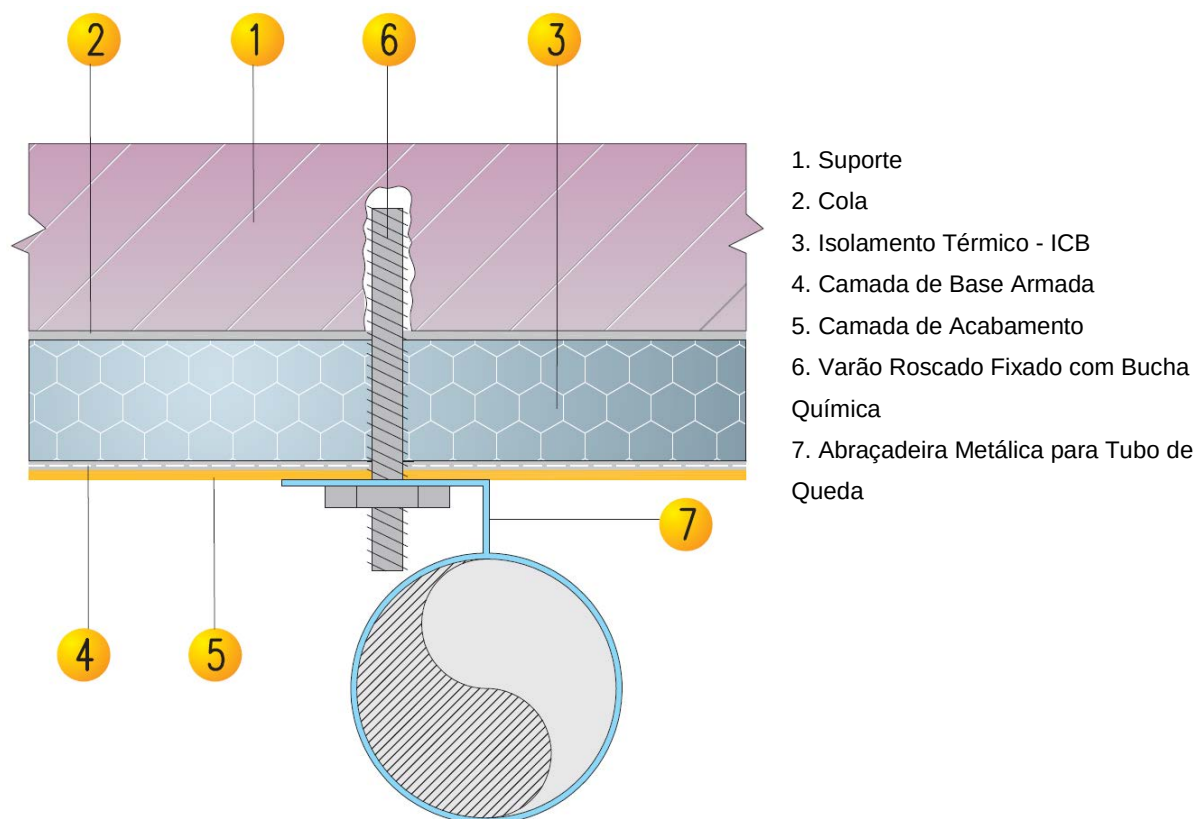
Figura 3.29 – Fixação de elementos na fachada (tubo de queda).

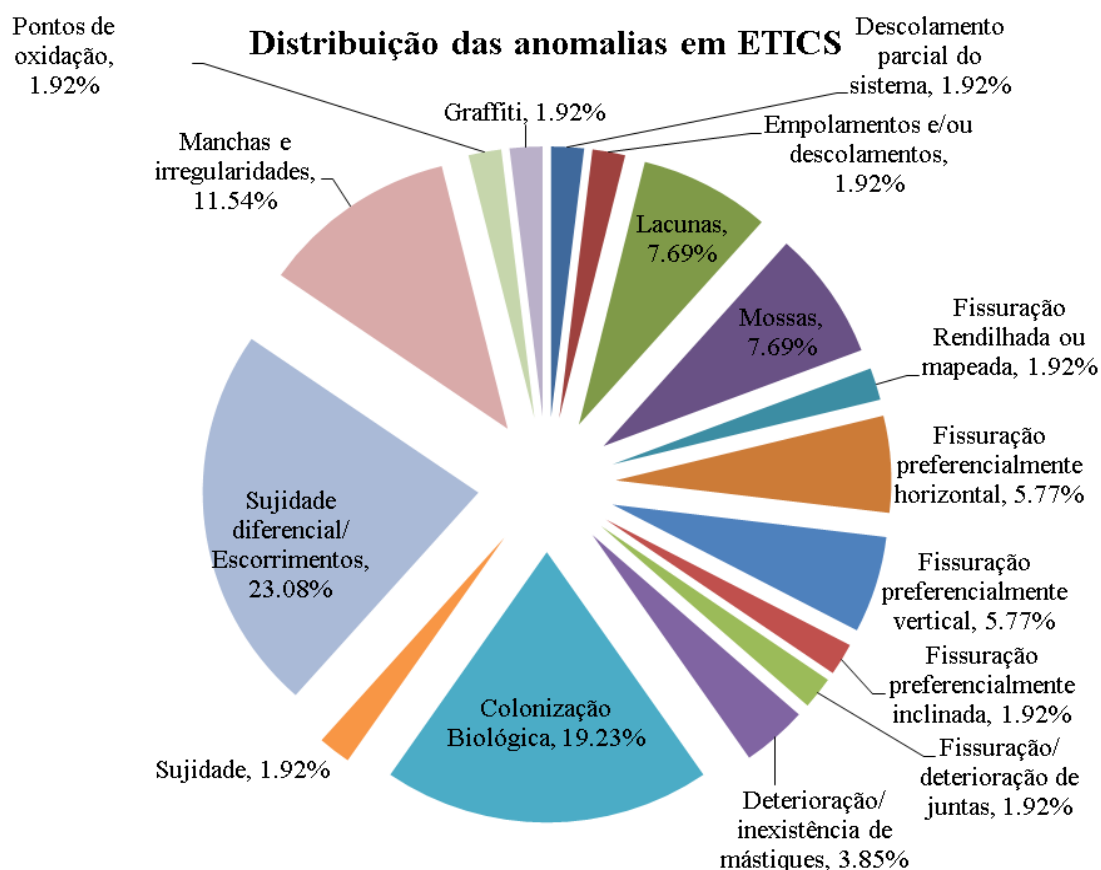
Figura 3.30 – Distribuição das patologias associadas ao sistema ETICS.

Nas inspecções realizadas foram detetadas sessenta anomalias, embora em alguns casos não estejam diretamente relacionadas com a aplicação dos ETICS mas sim com a corrosão das fixações de elementos na fachada. As anomalias mais correntes, no referido caso de estudo são: sujidade diferencial/escorrimentos (23 %); colonização biológica (19 %); fissuração (17 %), mossas/lacunas (15 %) e manchas/irregularidades (12 %)<sup>[15]</sup>

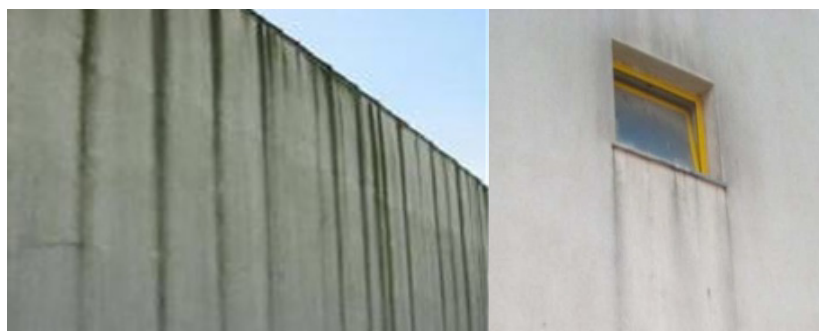
Figuras 3.31 – Escorrências.

Estas anomalias são frequentes em vãos de janelas, varandas e platibandas, ou seja, em zonas localizadas. Normalmente não afectam o sistema no todo, unicamente a camada de acabamento é afetada. As causas são a deficiente aplicação ou inexistência de perfil/rufos/peitoris de pingadeira em associação com um revestimento final com características inadequadas, o que faz com que sejam afetados pela humidade e precipitação. A sua frequência é igualmente distribuída por todas as orientações de fachada, apesar de haver uma maior predominância na orientação a Norte (Fig. 3.31).<sup>[6] [15]</sup>

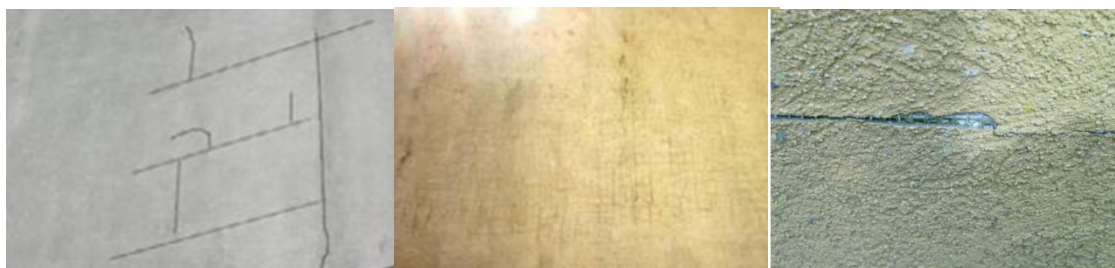
Figuras 3.32 – Fissuração.

A sua distribuição é diferencial conforme a zona onde é localizada. Normalmente, as fissuras horizontais encontram-se nos vãos e perfis de arranque enquanto que as fissuras verticais estão mais localizadas nos panos livres e também nos perfis de arranque, (Fig. 3.32). A fissuração poderá resultar de erros associados à execução do sistema, tais como: má aplicação de reboco entre as placas de isolamento; má fixação do isolamento térmico ao suporte térmico que provoca instabilidade do sistema; falta pontual de armadura; incorreto posicionamento da armadura e/ou inexistência de reforços necessários; espessura reduzida ou excessiva da camada de base; existência de juntas não preenchidas entre placas com abertura superior a 2 mm; ausência de juntas na ligação do sistema a elementos construtivos; utilização de materiais de revestimento em mau estado de conservação; ocorrência de condições atmosféricas desfavoráveis durante a execução, associadas a uma incorrecta preparação e aplicação da cola e revestimento; instabilidade do ETICS devido à sua dessolidarização do suporte; existência de acabamentos com cores escuras em locais com radiação solar elevada; existência de painéis de cores escuras e claras no mesmo pano de fachada; existência de movimentos do suporte. Esta patologia afecta a estética exterior do edifício e a impermeabilização do sistema. <sup>[6] [15] [16]</sup>

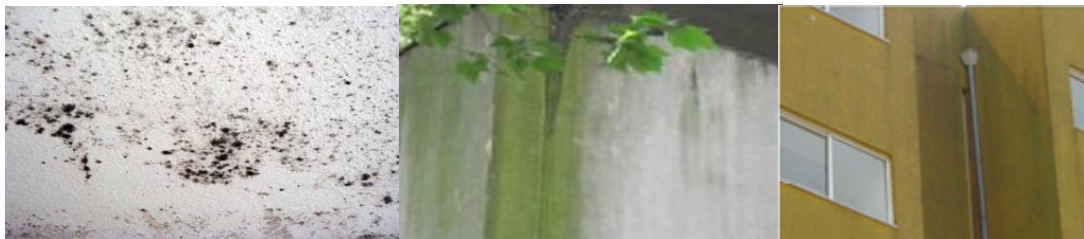
Figuras 3.33 – Colonização biológica

Esta patologia é das que mais condiciona o uso generalizado destes sistemas, visto ser uma das mais incompreendidas e uma das mais estudadas anomalias, onde as técnicas de tentativa de resolução do problema muitas vezes se têm revelado ineficazes. A ocorrência é mais frequente em fachadas viradas a norte ou poente onde a luminosidade é mais reduzida e em zonas onde a presença de humidade é elevada durante todo o dia e também no período nocturno. A textura do revestimento final também condiciona o aparecimento de microorganismos (Fig. 3.33). Segundo alguns autores, o aparecimento dos fungos nas fachadas viradas a sul deve-se a condições ótimas criadas pelo sistema de isolamento térmico que aquece rapidamente quando o sol incide sobre a superfície. Acrescenta-se, também o facto de, no nosso país, os fabricantes de tintas ainda não terem adaptado os esquemas de pinturas para responder às exigências deste sistema ao nível da temperatura e alcalinidade do suporte. O desenvolvimento de fungos na superfície dos substratos é motivado por não se ter cumprido o tempo de espera estipulado pelos fabricantes entre as diversas etapas e ser realizada a etapa seguinte ainda com uma percentagem de humidade inadequada. No caso da camada de base, onde normalmente é utilizado cimento, o seu tempo de hidratação é de 28 dias e só após esse período se deve revestir com pintura. Verificou-se que, em obras de grande dimensão, onde a execução de cada etapa é mais

prolongada e os tempos de secagem são cumpridos, não existem registos de patologias associadas a microorganismos. <sup>[6] [17]</sup>

Outra opção no tratamento da parede é, para além do biocida, usar-se uma escova para remover camadas de microorganismos das superfícies. O produto deve ser aplicado nas áreas infestadas à trincha ou pulverizando até à saturação. Todos os materiais de revestimento danificados devem ser previamente removidos. As zonas a tratar devem ser protegidas da humidade para não haver alterações na concentração do produto. A concentração do produto aplicado depende do grau de infestação da área a tratar.<sup>[6]</sup>

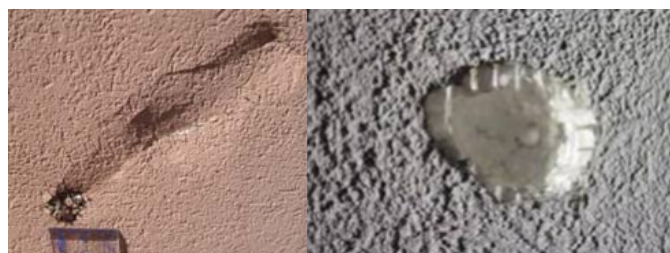
Figuras 3.34 – Mossa e lacuna.

Um dos aspectos que mais contribui para as limitações do uso dos sistemas ETICS, em zonas de acesso a pessoas e veículos, é a sua facilidade à degradação. Ações de impacto na superfície do sistema, muitas vezes acidentais, realizadas por veículos automóveis, atos de vandalismo, utilização de andaimes ou sistemas elevatórios, e atravessamentos indevidos da parede com cablagem sem serem tomadas as devidas precauções podem provocar mossas e lacunas (Fig. 3.34). Um dos critérios de extrema importância na avaliação, segundo a ETAG, é a caracterização do sistema a ações de impacto. Essas características podem ser melhoradas, mas de forma sempre limitada, com a incorporação de uma armadura em zonas de maiores solicitações. Existe a possibilidade de contrariar estas limitações, aplicando um revestimento cerâmico como revestimento final do sistema. Esse revestimento é aplicado nos pisos inferiores, normalmente as zonas de acesso a pessoas ou veículos. Este tipo de acabamento não terá sido referido até aqui por motivos de consonância com a ETAG, visto não estar previsto qualquer tipo de avaliação a revestimentos deste género.

Além do aspeto estético, estas anomalias afetam o acabamento, a camada de base e de isolamento, pondo a descoberto as várias camadas do sistema que, em contacto com a humidade ou precipitação, se degradam de uma forma progressiva. <sup>[15]</sup>

Se a área degradada não ultrapassar os 2 cm<sup>2</sup>, a reparação é realizada com a limpeza de poeiras ou detritos na zona afetada. Procede-se a uma lixagem e remoção de poeiras e seguidamente é realizado um preenchimento com produto idêntico ao utilizado na camada de acabamento. A reparação de superfícies de maior dimensão implica a substituição do sistema na zona afectada. Deverão ser realizadas as seguintes operações: delimitar uma superfície rectangular ou quadrada que envolva a parte degradada acrescida de uma margem de 2 cm de lado, mas se possível, nunca ultrapassando as delimitações de uma placa de ICB; cortar o reboco e o isolamento térmico com disco e remover todas as camadas do sistema até ao suporte; limpar o suporte e eliminar todos os resíduos do produto de colagem. A partir dos cantos da área a tratar, fazer cortes a 45° no reboco da zona envolvente, de forma a libertar a armadura até uma distância de 10 cm, remover o reboco aderente à armadura e realizar uma lixagem na zona de aderência do existente, recortar uma placa de ICB com dimensão idêntica à da zona a tratar com apoio de um X-acto ou outro instrumento de corte e, seguidamente, realizar uma lixagem nas faces da placa e aplicá-la com uma argamassa idêntica à utilizada para fixação do sistema. Após a estabilização da placa, aplicar a primeira camada de reboco e ligar um enxerto de armadura cujas dimensões sejam superiores em 5 cm à área de sistema a refazer. De seguida, dobrar a armadura libertada na zona envolvente
