# **APLICAÇÕES MODERNAS DE AGLOMERADO DE CORTIÇA EXPANDIDA (ICB) NA CONSTRUÇÃO**

Dissertação submetida para satisfação parcial dos requisitos do grau de  
**MESTRE EM ENGENHARIA CIVIL — ESPECIALIZAÇÃO EM CONSTRUÇÕES CIVIS**

## **MESTRADO INTEGRADO EM ENGENHARIA CIVIL 2011/2012**

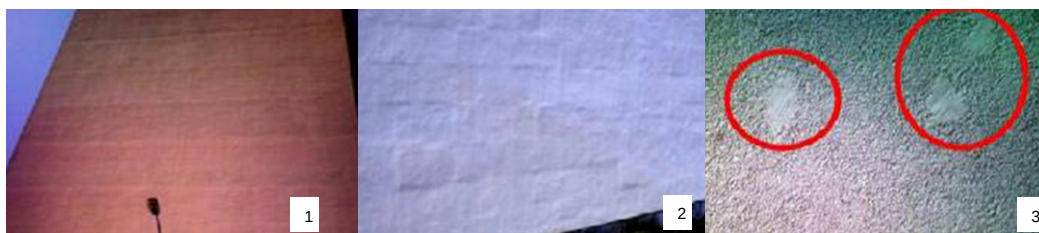
Figura 3.35 – 1 e 2 – Irregularidades, 3 - manchas de superfície.

As causas da dessolidarização do sistema são variadas e provocam irregularidades na superfície (Fig. 3.35.1 e 3.35.2). Podem ser motivadas por deficiente preparação do suporte, por incapacidade do produto de colagem ligar o isolamento ao suporte, por falta de regularização da superfície de colagem, pela existência de desníveis entre placas devido a deficiente nivelamento ou regularização dimensional, por falta de planeza da camada de base, por infiltrações de água através de elementos construtivos da envolvente exterior degradados ou mal executados ou pela existência de zonas com acabamento fissurado ou destacado. A falta de estabilidade dimensional das placas, face às solicitações higrotérmicas, ou uma não estudada distribuição de fixações mecânicas pode fomentar esforços excessivos devido às variações térmicas e causar deformações nas extremidades do material isolante e reduzir a permeabilidade ao vapor de água do acabamento final.<sup>[6] [16]</sup>

As manchas (Fig. 3.35.3) têm diversas origens. As condições climáticas desfavoráveis aquando da aplicação das várias camadas podem resultar em diferentes tempos de secagem e, consequentemente, em diferentes tempos de espera. A inexistência de protecção contra a acção da chuva aquando da aplicação das várias camadas, a propensão para fixar poeiras e poluição da superfície de acabamento e a ausência da camada de primário poderão dificultar a aplicação do revestimento final. A insuficiente quantidade de revestimento poderá impedir disfarçar as irregularidades da camada de base, que provêm da oxidação de metais na superfície das paredes, que é uma característica comum em todos os paramentos exteriores, sendo o seu predomínio mais evidente em zonas húmidas e marítimas.<sup>[6]</sup>

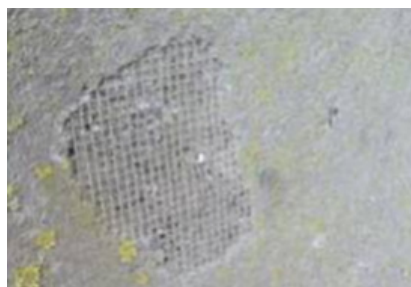
Figura 3.36 – Destacamento de acabamento.

Está diretamente relacionado com a insuficiente espessura do recobrimento da armadura, incompatibilidade entre a camada base e acabamento, deficiente aplicação do acabamento e mau estado de conservação do material aquando da aplicação (Fig. 3.36).<sup>[16]</sup>

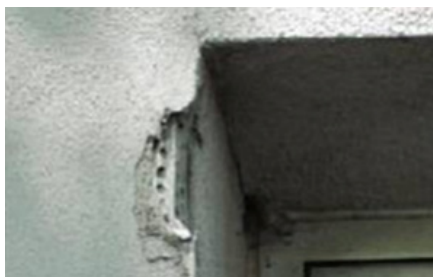
Figura 3.37 – Destacamento de acabamento.

Estas patologias devem-se a dilatações e contracções incompatíveis entre cantoneira e revestimento, aliadas à deficiente aplicação dos perfis de reforço e à utilização de materiais não compatíveis com o sistema, ou deficiente execução do recobrimento da cantoneira (Fig. 3.37).  
[16]

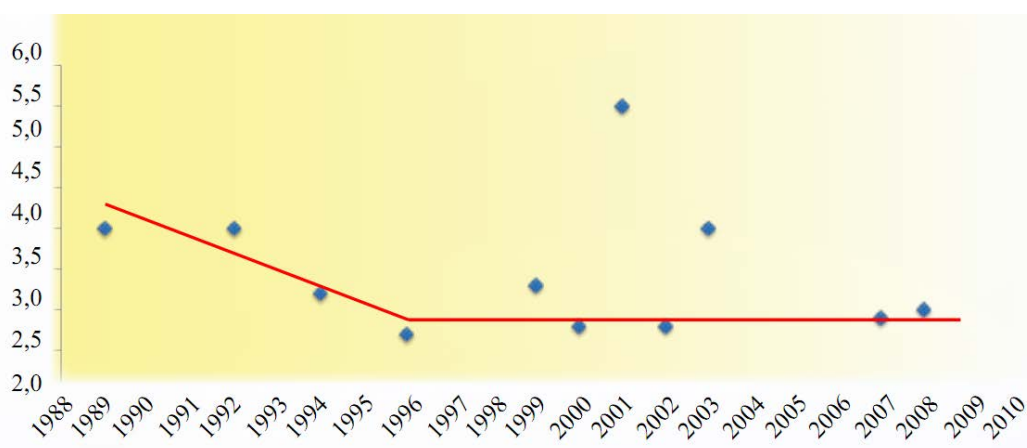
Figura 3.38 – Número médio de anomalias verificadas por fachada, segundo o ano de aplicação do sistema.

Um estudo realizado em Portugal, foram inspecionadas 146 fachadas com um total de 36.430 m<sup>2</sup> de área com todas as orientações geográficas e verificou-se que a quantidade de anomalias está directamente relacionada com a idade de um ETICS. Até aos 15 anos de serviço a frequência de anomalias é constante. A partir dos 15 anos a frequência vai aumentando, havendo uma tendência para aumentar a velocidade de degradação (Figura 3.38).<sup>[18]</sup>

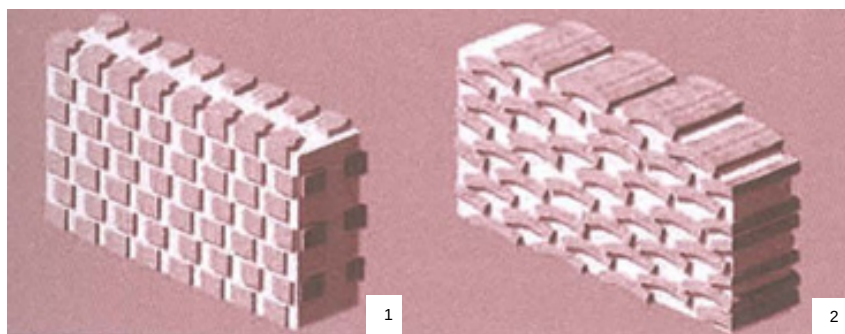
Figura 4.1 – 1- Alvenaria de pedaços de cortiça, 2 - alvenaria de pranchas de cortiça.

O registo mais antigo do emprego da cortiça na construção vem de Castro da Cola, perto de Beja, onde foram encontrados silos no subsolo com revestimento de cortiça. Aplicação idêntica encontra-se na Sinagoga de Castelo de Vide, datada do final do século XIV. Em igrejas, casas e instalações, a cortiça era utilizada como material constituinte dos revestimentos de então. Apesar da tendência atual, nem sempre o emprego da cortiça se restringiu aos revestimentos ou forros. A sua utilização integrou paredes estruturais, com a utilização de pranchas ou pedaços geometricamente idênticos, sobrepostos e confinados em argamassas de terra. Existem referências, do início do século XX, em Vale de Feteira, concelho de Gavião, Portalegre, de casas cujas paredes estruturais foram construídas dessa forma, havendo mesmo uma delas em que foram empregues pedaços de cortiça provenientes de casas arruinadas, subentendendo-se que, nessa altura, já se conheciam as características duradouras da cortiça. Existem construções onde ainda hoje se pode observar o emprego da cortiça em paredes estruturais exteriores. A Herdade da Cascata, por exemplo, apresenta três diferentes formas do uso de cortiça, duas das quais chamadas de “alvenaria de pedaços de cortiça”. Apresenta grandes pedaços de cortiça aplicados da mesma forma que os tijolos de terra (adobes) assentes uns sobre os outros, contrafiados, em que os espaços são preenchidos com uma argamassa de saibro e cal, dispostos com uma das faces regulares para o exterior. O interior da parede é preenchido com terra, pedaços mais pequenos de cortiça e pedra (Fig. 4.1.1). A outra, chamada de “alvenaria de pranchas de cortiça”, mais comum entre os sistemas existentes, caracteriza-se pela forma da cortiça ser de pranchas com a sua curvatura natural, com 0,5 a 0,7 m de comprimento, definindo a espessura do muro. Estas encontram-se sobrepostas contrafiadas e de forma transversal ao muro, ligadas com argamassas de terra, funcionando da mesma forma como de tijolos de adobe se tratassem. No acabamento atual destas paredes sobressai no aspeto da heterogeneidade das pranchas que, expostas aos agentes atmosféricos, adquiriram uma tonalidade cinzenta. Observa-se, também, o recuo do material ligante, motivado pela erosão da terra (Fig. 4.1.2).<sup>[22] [23]</sup>

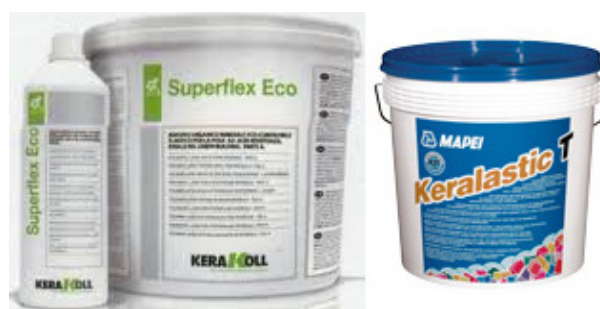
Figura 4.4 – Colas de resinas de reação R2 e R2T em baldes de 25 kg.

Estes produtos apresentam-se no mercado em embalagens de 12 e 25 kg (Fig. 4.4) e preparam-se misturando dois componentes com uma misturadora helicoidal em percentagens definidas nas especificações do produto.

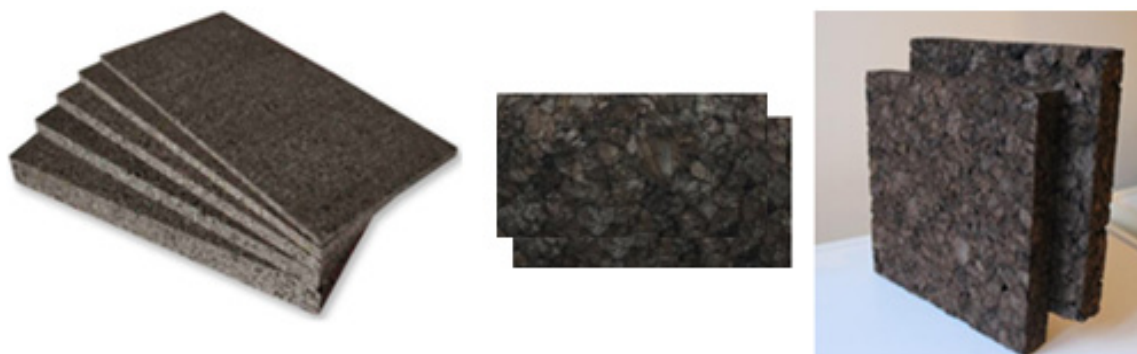
Figura 4.5 – Placas de ICB: 1- de geometria *standard*; 2 e 3 - de faces desfasadas.

O aglomerado de cortiça expandida (ICB), utilizado como revestimento de fachada, caracteriza-se por ter uma densidade superior ao *standard* ou térmico normal, a sua densidade varia entre os  $140/160 \text{ kg.m}^{-3}$ . Apresenta-se no mercado em volumes de 12 a 19 kg com 15 a 4 placas de espessura variada e arestas vivas lineares (Fig. 4.5.1). As placas podem ser aplicadas com a

dimensão *standard* de 1000 x 500mm, por colagem, ou preparadas em fábrica, alterando a geometria mediante as pretensões do projetista. Atualmente, a alteração mais solicitada é a obtenção de placas com faces desfasadas (Fig. 4.5.2 e 4.5.3), com o intuito de anular as eventuais pontes térmicas nas juntas das placas e a possibilitar a utilização de fixação mecânica oculta. A espessura de isolamento térmico a utilizar deverá ser definida pelo cálculo térmico e corresponder à norma de referência, com o acréscimo de uma espessura que garanta que a camada de isolamento não seja afetada pelas solicitações ambientais. Esta camada de isolamento extra é definida em 4.3.4.

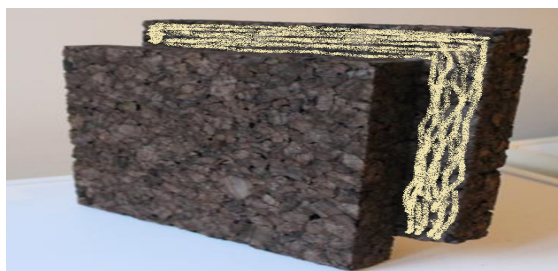
Figura 4.6 – Distribuição da cola na superfície que vai de encontro à face de outra peça.

A cola deverá ser aplicada com uma espátula lisa por toda a superfície do suporte com uma espessura de 2 mm. De seguida será realizada a aplicação da cola na superfície do revestimento com uma talocha dentada e com uma espessura de cola de 2 a 4 mm, espalhada por toda a superfície da placa de forma contínua (Fig. 4.6).

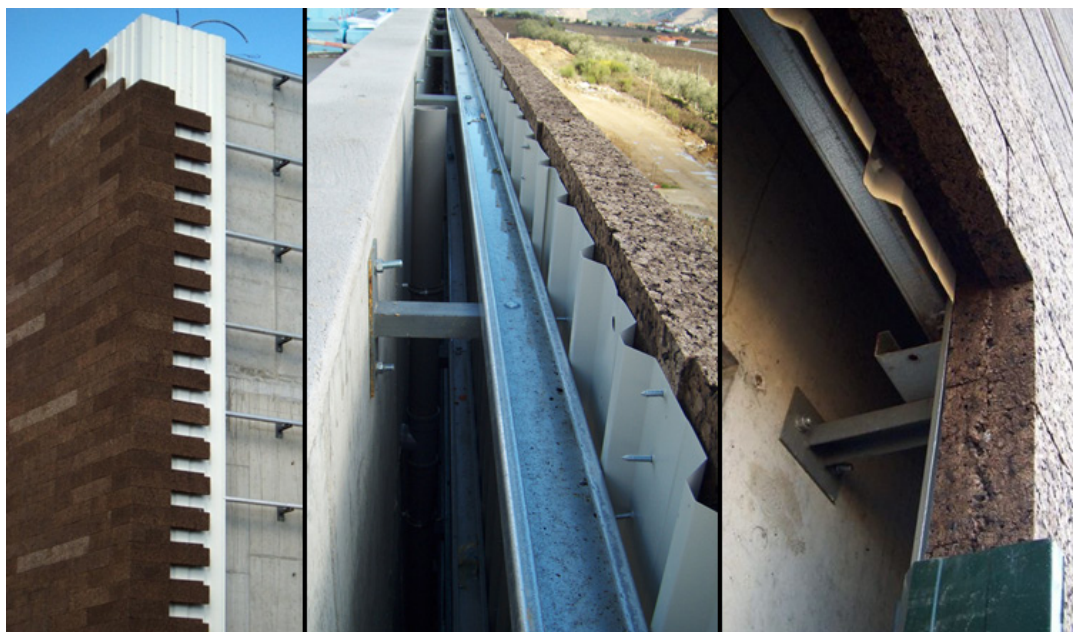
Figura 4.8 – Pormenores de uma fixação mecânica de uma fachada.

Devido à facilidade da trabalhabilidade do ICB, os projetistas podem e devem adaptar soluções que entendam que se enquadrem melhor nos fins a que se destinam (Fig. 4.8).

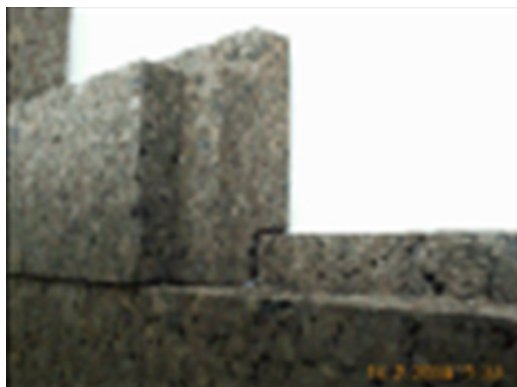
Figura 5.1 – Pormenor construtivo do encaixe dos blocos do Pavilhão Centro de Portugal.

Não existe pormenorização construtiva disponível do Pavilhão Centro de Portugal (Fig. 5.1 e 5.2) mas, com base numa análise visual realizada no local, compreende-se que à estrutura metálica do pavilhão foram fixos perfis em aço com 1 cm de espessura e 16 a 17 cm de largura percorrendo todo o perímetro exterior do edifício. Na zona frontal do edifício, o perfilado metálico tem a configuração de uma moldura, onde é realizado o encaixe dos blocos. Sobre esses perfis, na base, é realizado o arranque da montagem do revestimento. Os blocos de ICB têm 15 cm de espessura com faces desfasadas e são encaixados sobrepostos (Fig. 5.1). Após o aparafusamento do primeiro a um suporte existente na interface da junta entre blocos, foi passado um cordão de mástique para uma melhor aderência e estabilidade entre blocos.

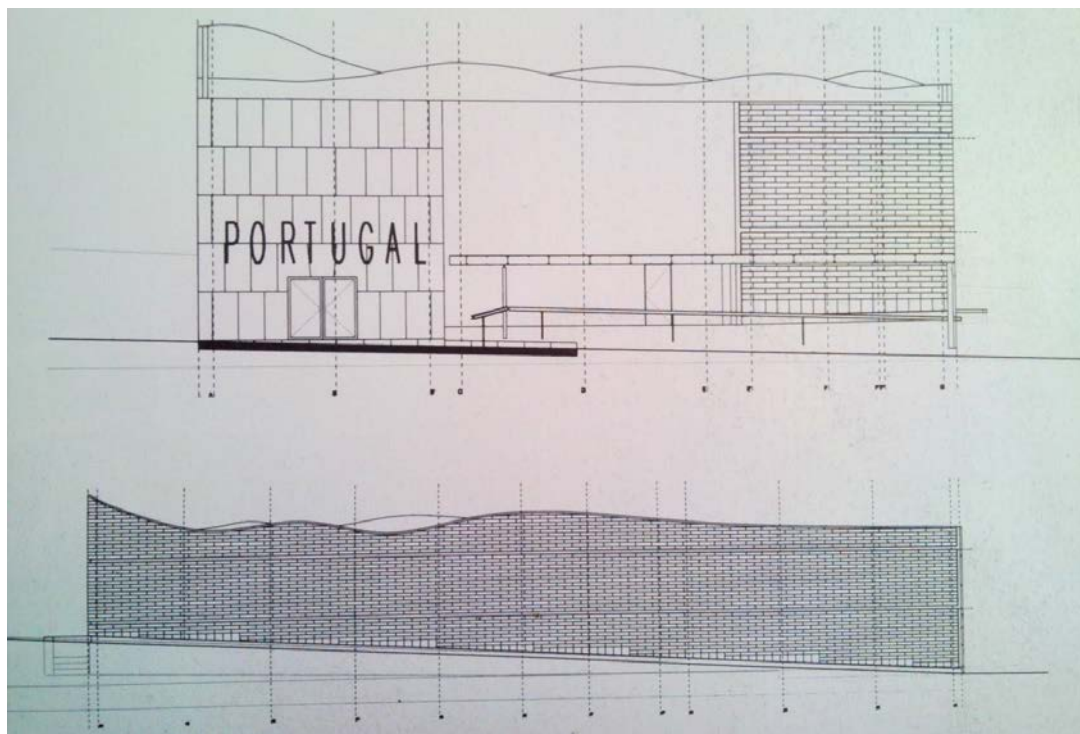
Figura 5.2 – Alçado principal oeste e lateral norte do Pavilhão Centro de Portugal.

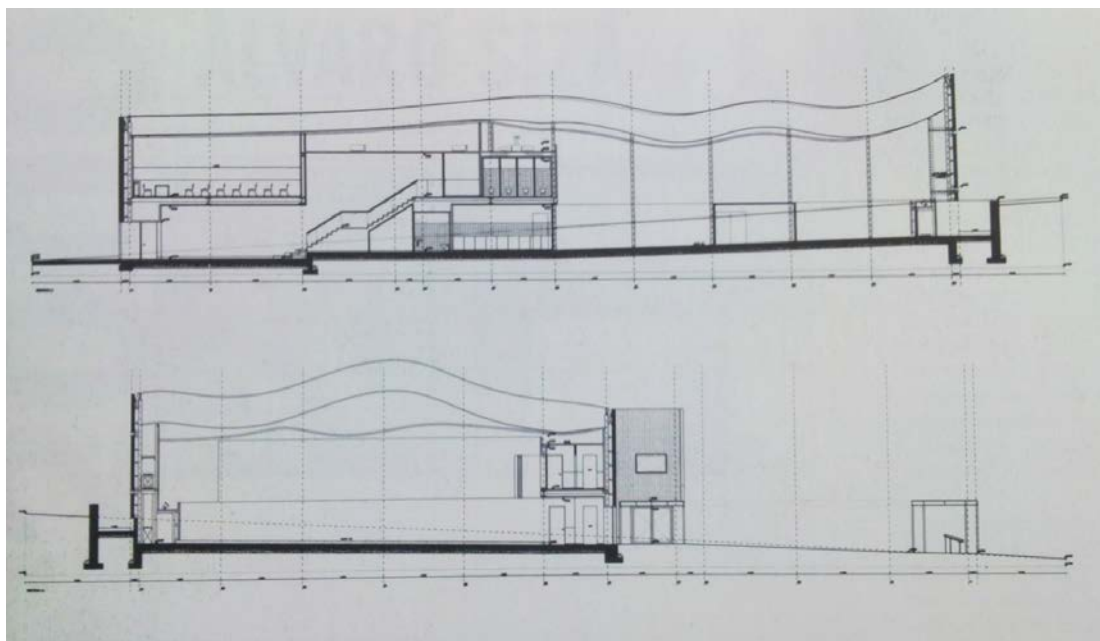
Figura 5.3– Corte lateral sul e corte lateral este do Pavilhão Centro de Portugal.

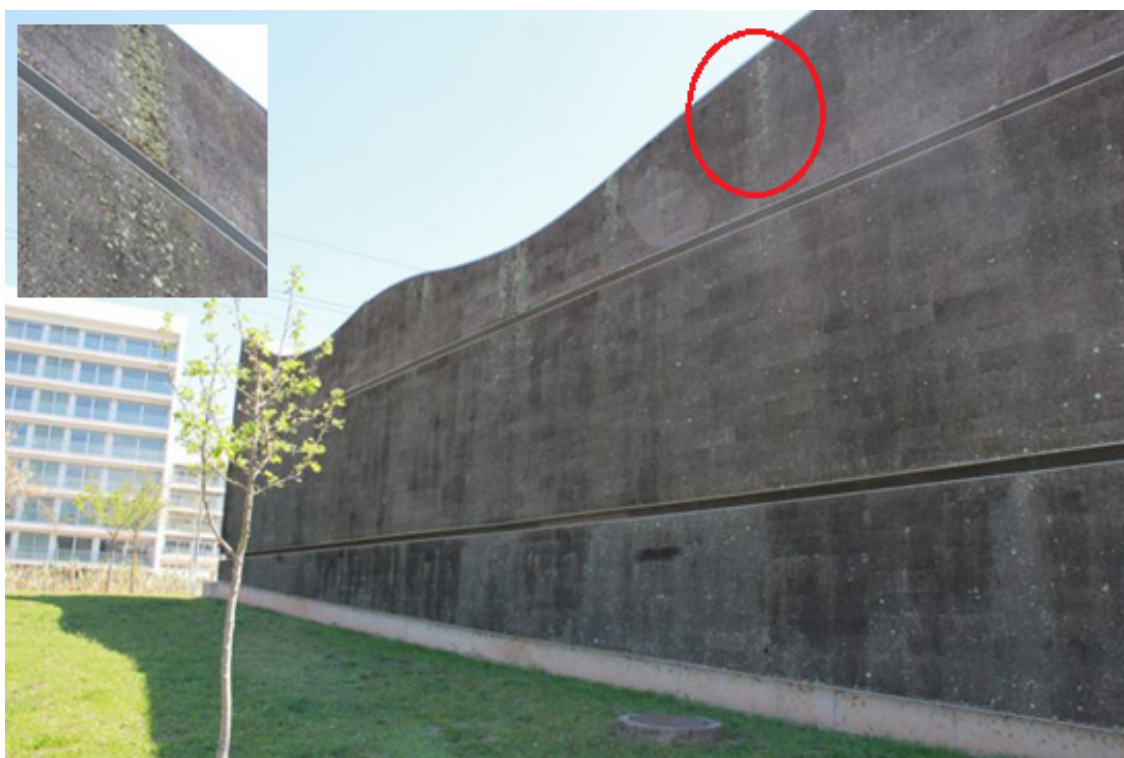
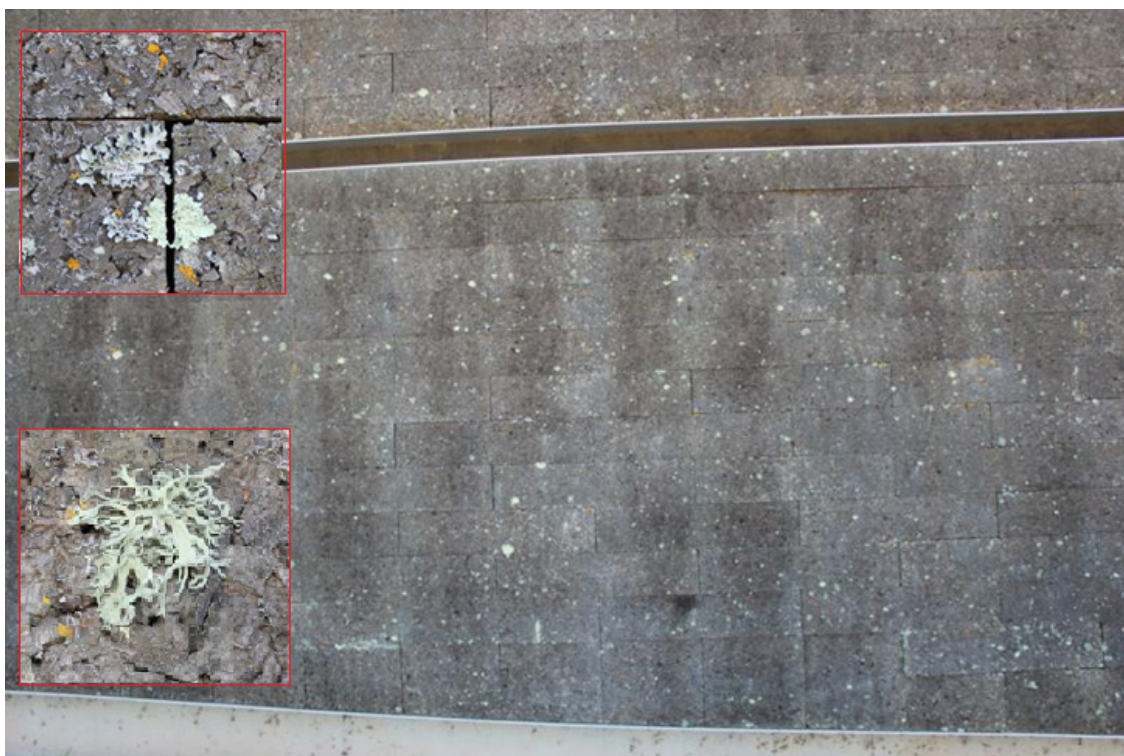
Figura 5.5 – Escorrências e distribuição de líquenes fachada norte.

Figura 5.6 – Escorrências e distribuição de líquenes fachada norte.

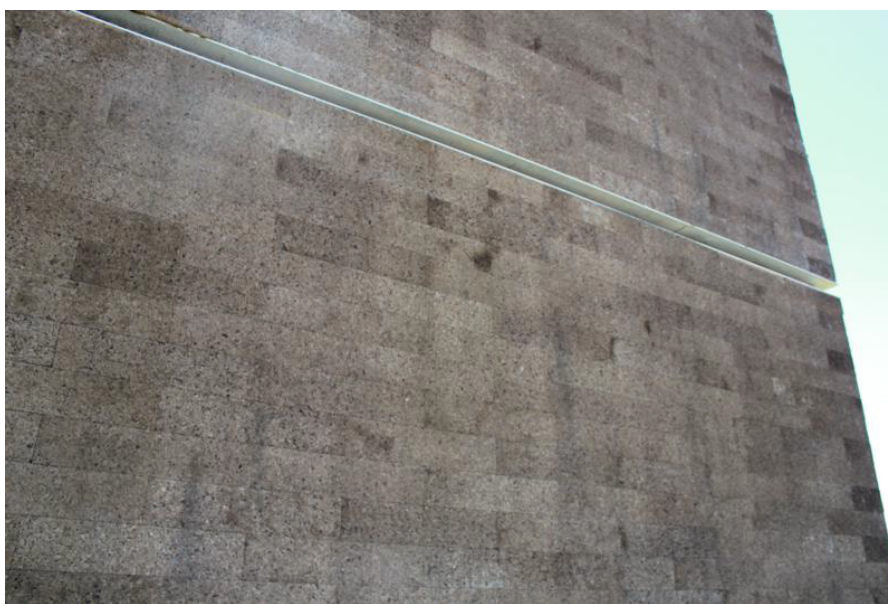
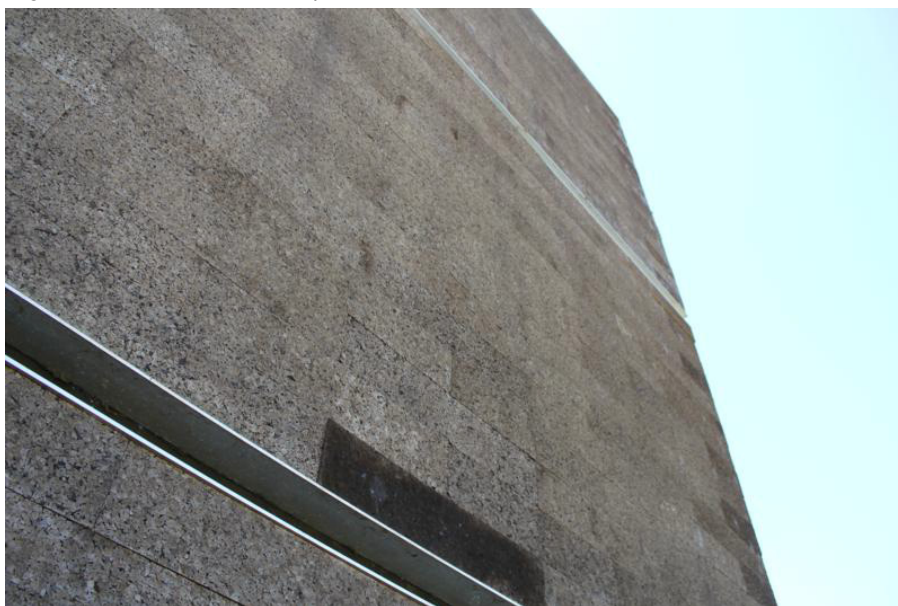
Figura 5.7 – Escorrimentos e aspeto acinzentado com tonalidades diferentes da fachada este.

Figura 5.8 – Escorrimentos e aspeto acinzentado com tonalidades diferentes da fachada este.

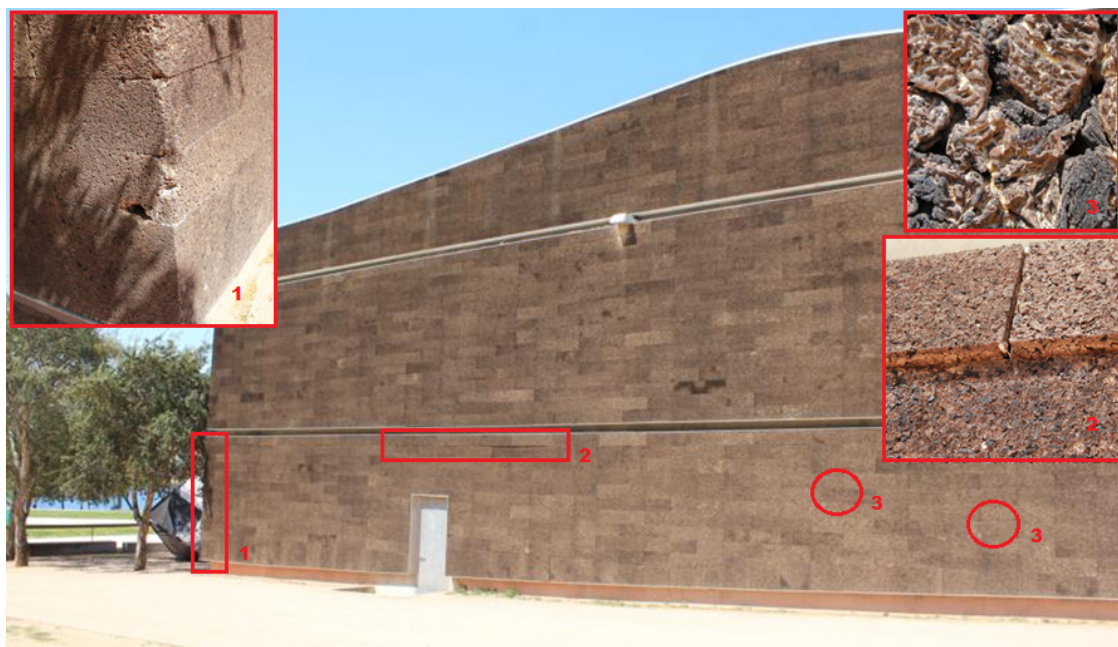
Figura 5.9 – 1- Extremidade deteriorada; 2 – blocos destacados; 3 – ressequimento de tonalidade escura, fachada sul.

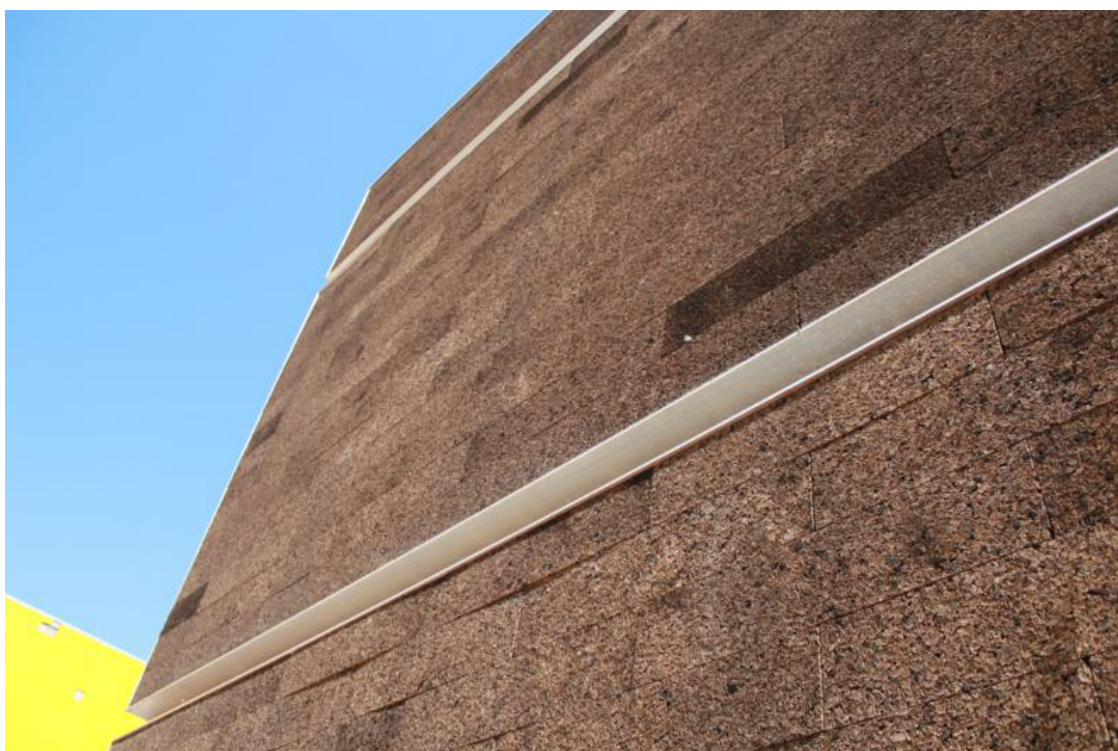
Figura 5.10 – Alguns destacamentos dos blocos da fachada oeste.

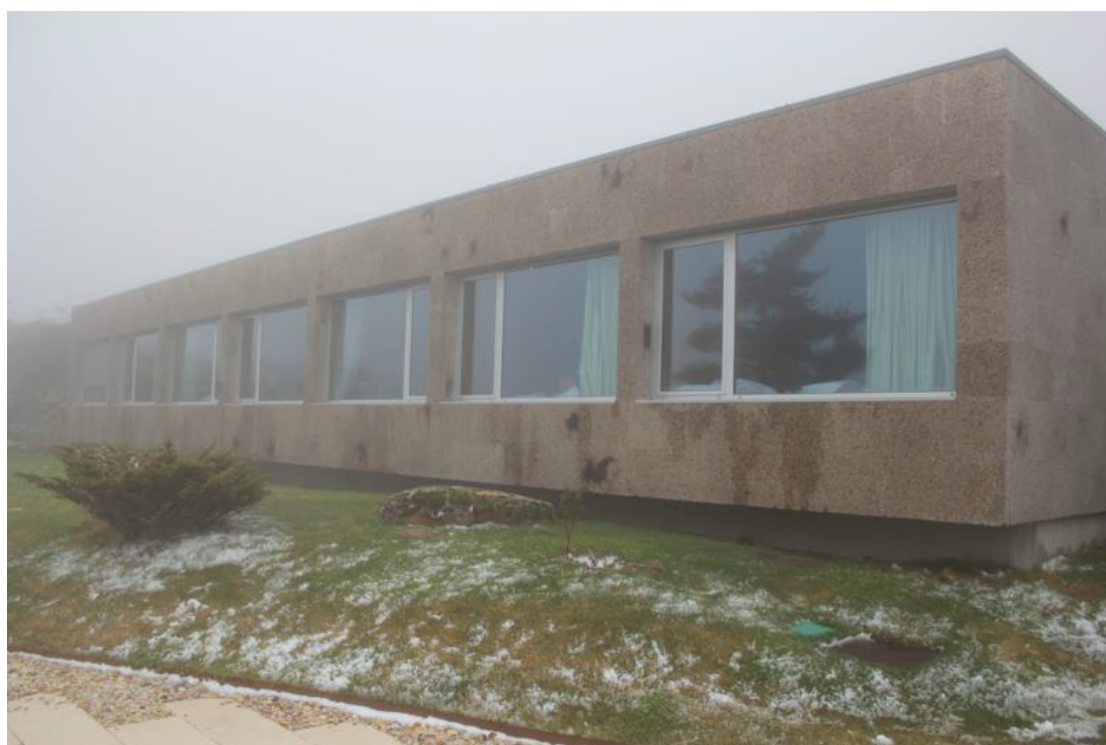
Figura 5.11 – Revestimento com ICB da fachada orientada a este do hotel Casa das Penhas Douradas

Numa primeira abordagem, observou-se a cor castanha com um tom acinzentado do revestimento. A existência de escorrimentos, na zona inferior aos parapeitos, foi perceptível pela diferença de tonalidade, apresentando um tom mais escuro. Observaram-se, ainda, umas manchas pontuais de pequena dimensão e distribuídas de forma aleatória que eram mais frequentes numa fachada principalmente ocupada por uma grande área de vãos envidraçados (Fig. 5.11).

Numa análise mais detalhada, verificou-se que o revestimento foi colado ao suporte com placas de 1000 x 500 mm, não sendo perceptível se as placas possuíam bordas ocultas e nem uma eventual utilização de fixação mecânica. As placas apresentavam uma espessura que ronda os 10 cm, dispostas com os alinhamentos verticais desencontrados. No topo foi utilizado um rufo de chapa de alumínio com pingadeira e perfil lateral que rondaria os 4 cm. Na base, a face das placas apresentava uma ligeira saliência, subentendendo-se que sirva para ser utilizada como pingadeira. No plano horizontal não terá sido utilizado nenhum revestimento exterior especial, pelo que foi perceptível.

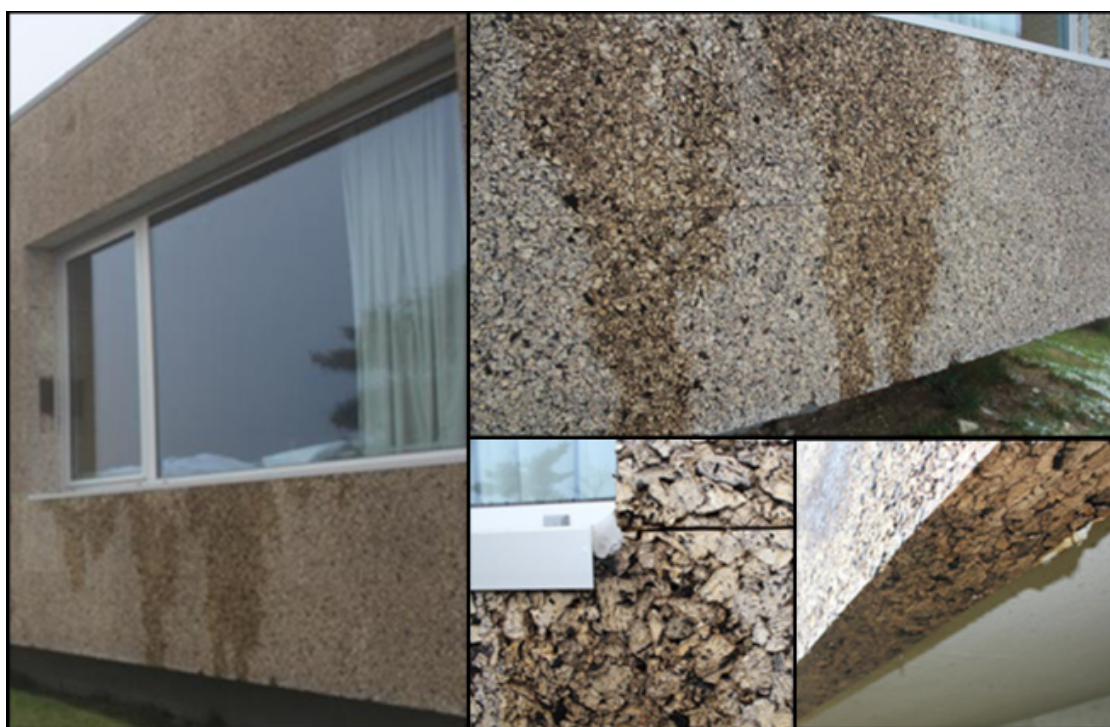
Figura 5.12 – Escorrências existentes na zona abaixo dos parapeitos das janelas.

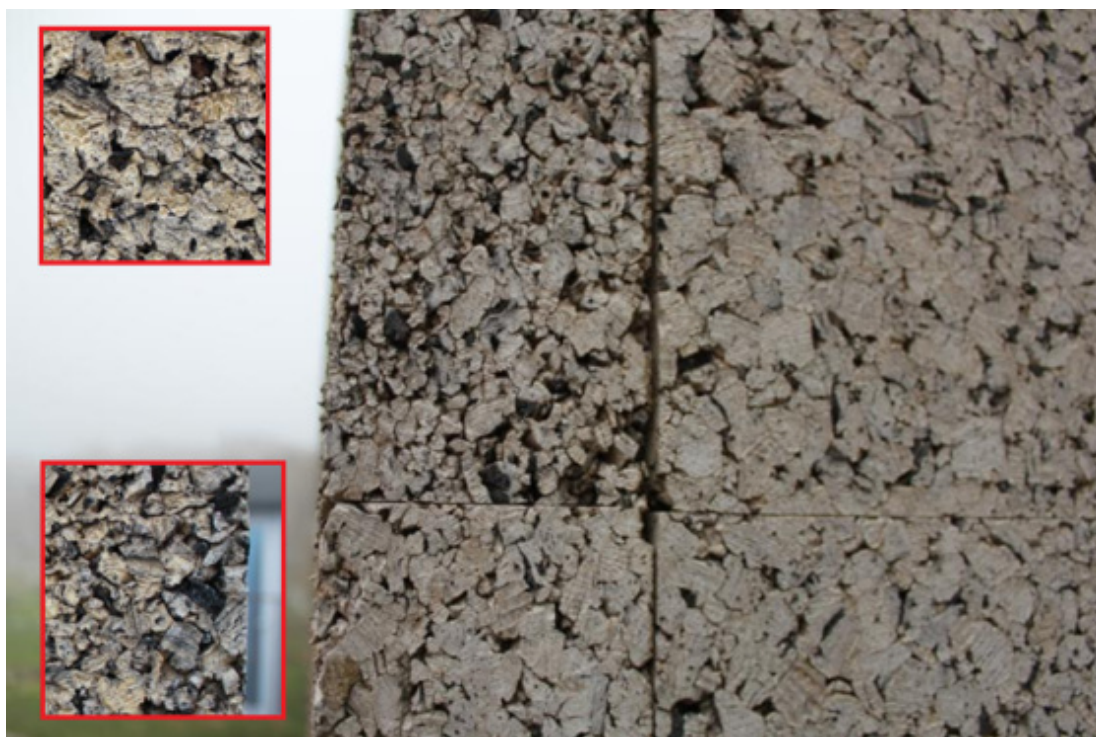
Figura 5.13 – Textura e tonalidade do revestimento

A cor acinzentada deve-se a uma concentração de humidade e a uma temperatura mais baixa na superfície do revestimento e é visível em toda a superfície da fachada. Não foram observadas poeiras nem matéria orgânica agregada. A superfície de algumas placas apresentava uma textura com alguma rugosidade, motivada pelo desgaste da superfície das partículas face às condições ambientais, não sendo de nenhuma forma exagerada. Esta diferença de desgaste entre as várias placas do revestimento poderá estar relacionada com o fabrico, como foi referido em 5.2.3.2.2), ou devido à falta de homogeneidade das peças do revestimento, visto que todo o painel está de igual modo sujeito às mesmas condições. O revestimento no global evidencia um escurecimento em algumas partículas devido a um destacamento de cor das partículas carbonatadas (Fig.5.13).

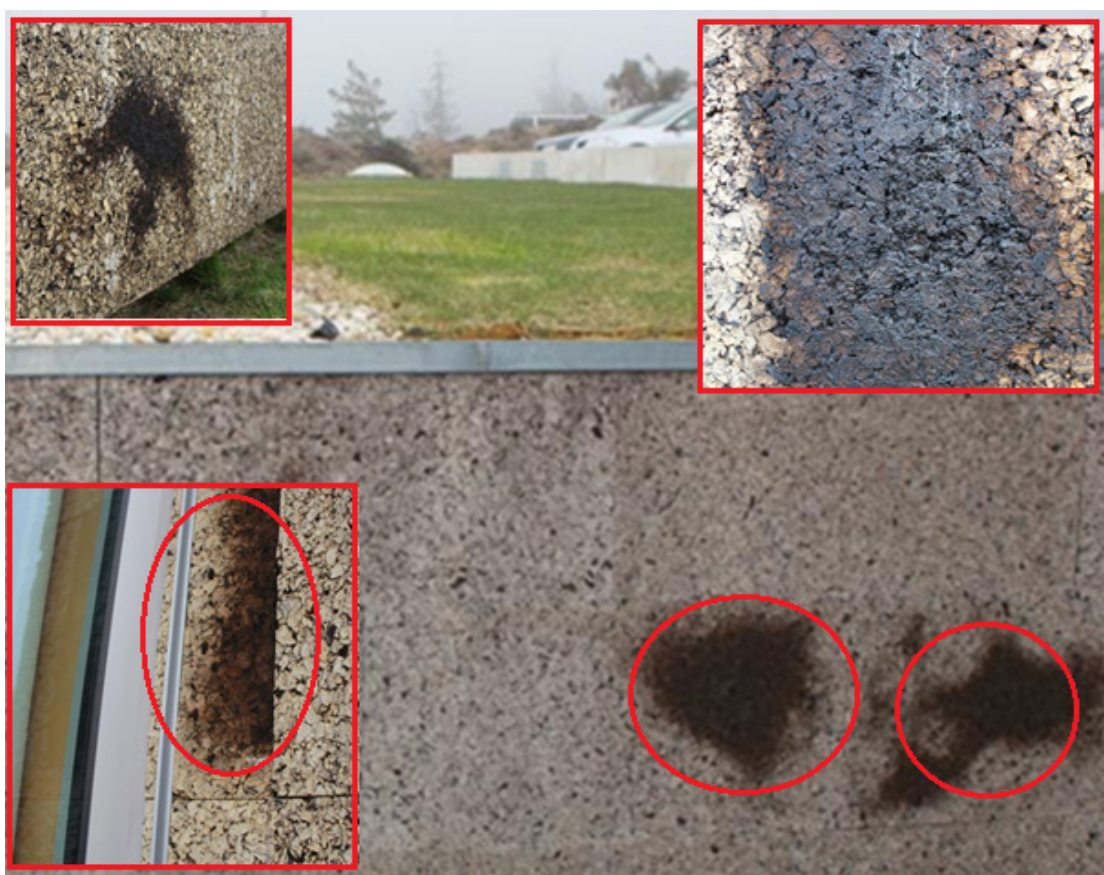
Figura 5.14 – Algumas manchas existentes no revestimento da fachada

Como já anteriormente referido, o revestimento apresenta umas pequenas manchas distribuídas de forma aleatória em algumas zonas do revestimento (Fig. 5.14).

Comparando com a análise realizada anteriormente ao Pavilhão Centro de Portugal, conclui-se que estas manchas apresentam as mesmas características, sendo que a grande diferença se encontra na superfície abrangida. No pavilhão, as manchas encontravam-se maioritariamente na fachada norte e estavam distribuídas de forma aleatória, cobrindo toda a superfície de um bloco enquanto, na Casa das Penhas Douradas, eram pontuais.

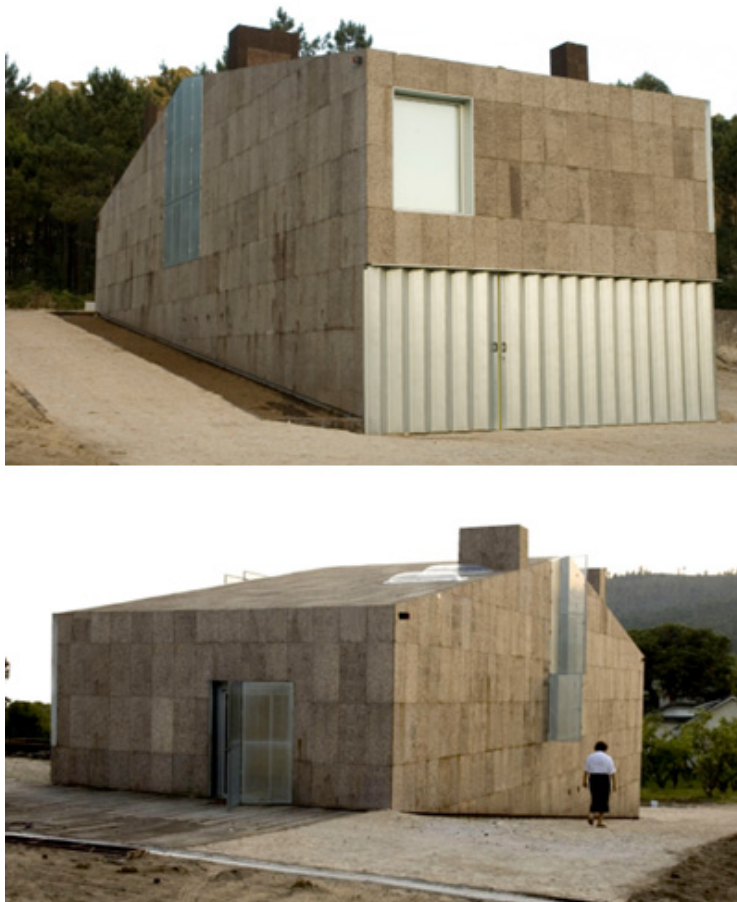
Figura 5.15 – Alçados Casa Cork.

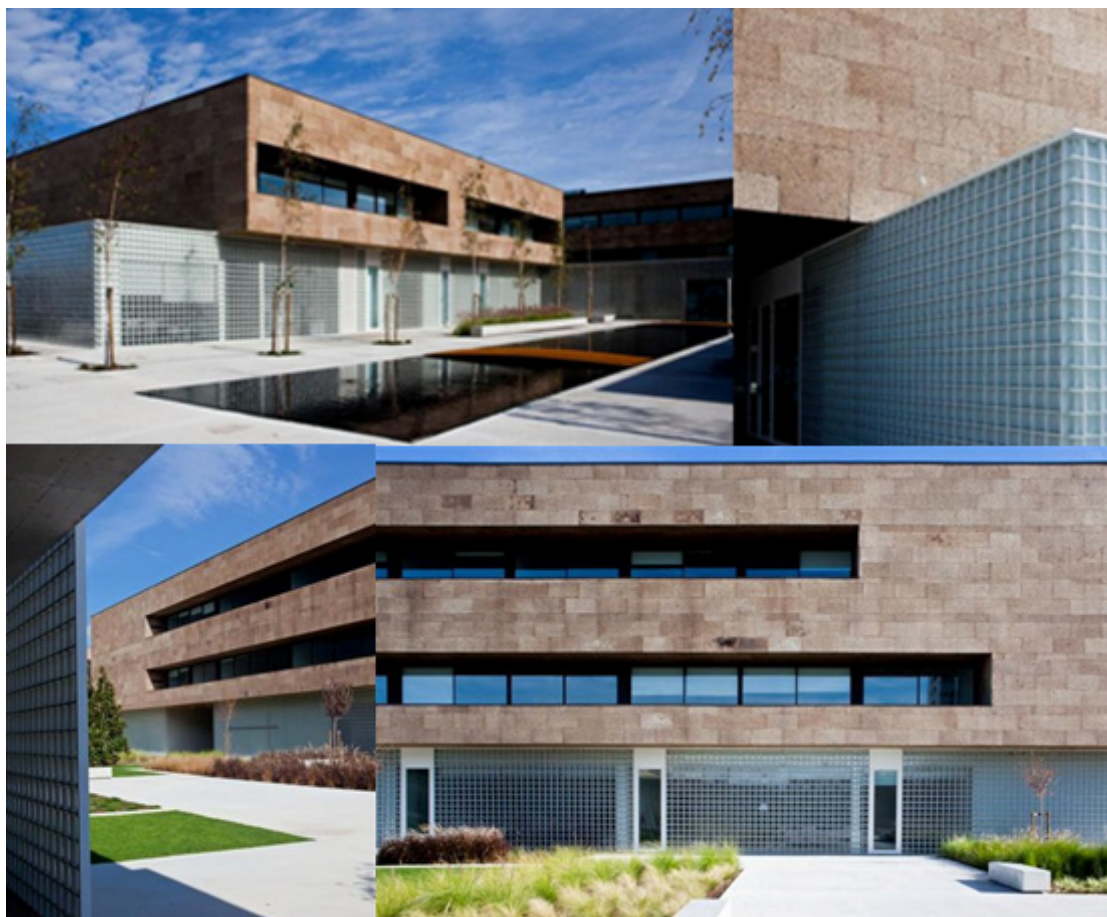
Figura 5.20 – Colégio Pedro Arrupe.

Embora o revestimento do Colégio Pedro Arrupe não seja em ICB, mas em aglomerado prensado de cortiça natural, não deixa de ter um particular interesse pela distinção de ser o único edifício escolar existente em Portugal com estas características. Está localizado a este do Parque Expo, numa zona de edifícios de habitação e escritórios (Fig. 5.20).

O revestimento só foi usado na superfície superior das fachadas, destacando-se uma saliência no primeiro alinhamento horizontal das placas para funcionar como pingadeira. No topo foi utilizado um rufo de chapa de alumínio com pingadeira e perfil lateral.

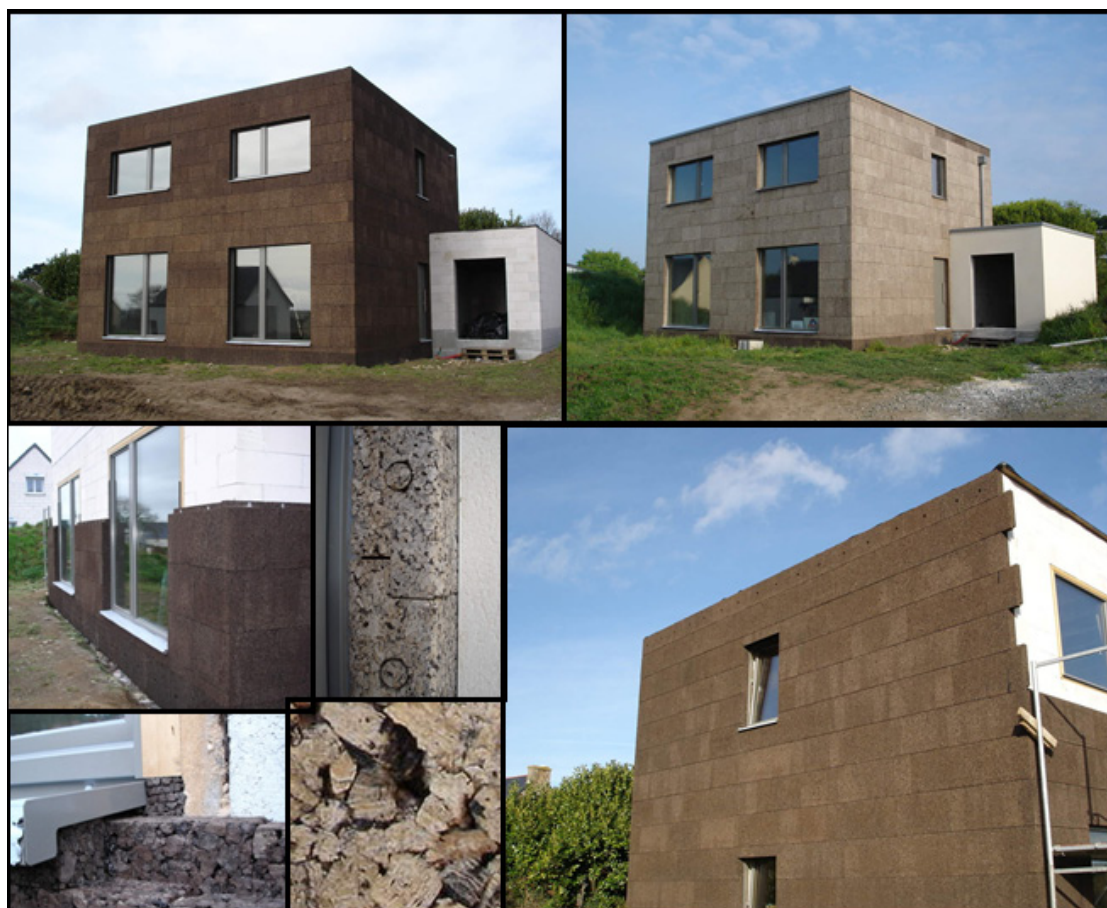
Figura 5.21 – Revestimento em ICB, de uma casa na Bretanha, França.

Este edifício de habitação localizado na região da Bretanha, França, demonstra que o ICB aplicado pelo exterior não é apenas uma solução construtiva existente no nosso país. Tem vindo a afirmar-se noutros países como uma solução limpa, eficiente, pronta a usar, fácil de instalar, original e ecológica (Fig. 5.21).

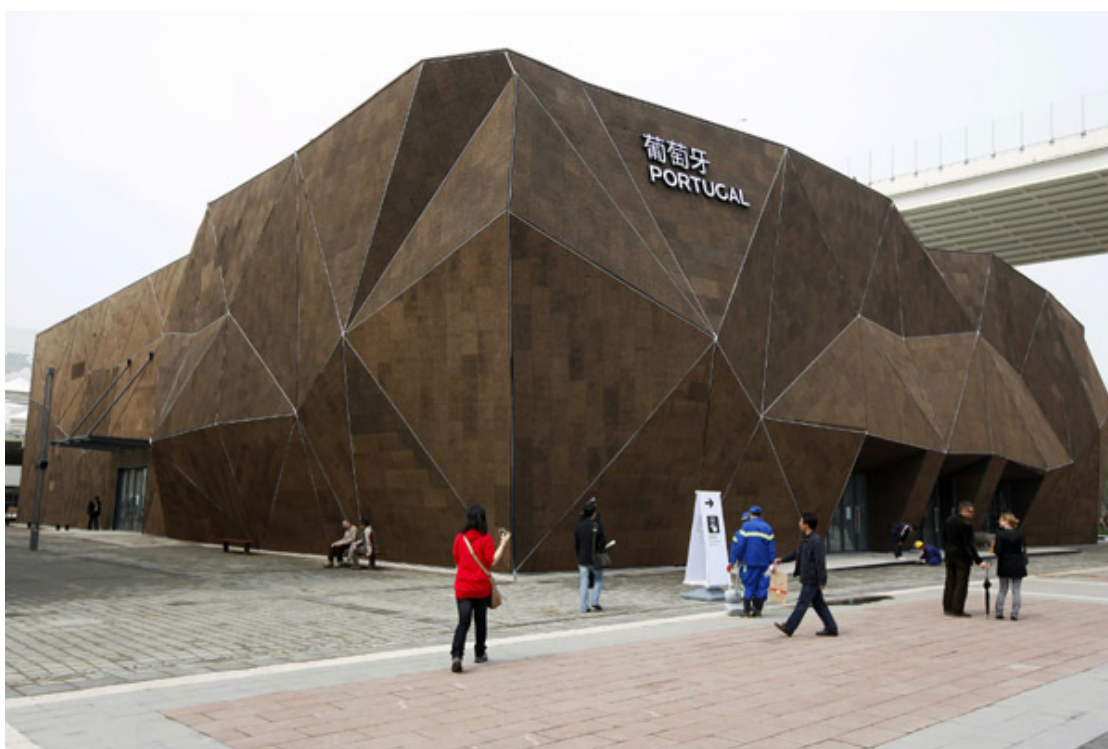
Figura 5.22 – Pavilhão de Portugal em Xangai EXPO 2010.

O Pavilhão de Portugal da EXPO 2010 de Xangai é um projeto do Arquiteto Carlos Couto. Mais uma vez foi utilizado o revestimento exterior em ICB, o que lhe valeu a distinção com o primeiro Prémio de Design e Arquitetura pelo *Bureau International des Exhibitions* (BIE). Este prémio trata-se de uma distinção que avalia a fachada e decoração exterior do pavilhão, desenho e técnicas de construção usadas e a sua relação com o tema da exposição.

O revestimento em ICB foi uma aposta ganha visto não ser um material conhecido naquela região e que suscitou curiosidade nos visitantes que o cheiravam e tocavam tanto que foi necessário substituir alguns painéis que se encontravam degradados devido à remoção de algumas partes pelos visitantes.<sup>[32]</sup>
