### 5.2.3 | Casa do Conto

Atelier Pedra Líquida \_ Menção Honrosa 2012 \_ Prémio João de Almada

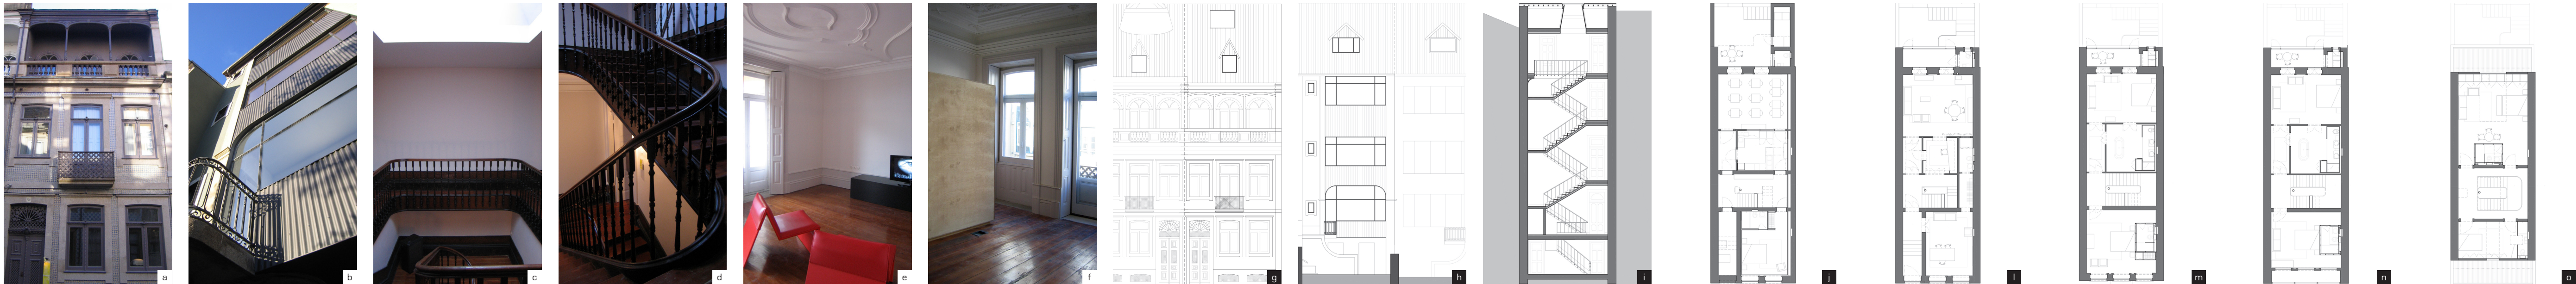
1ª INTERVENÇÃO

A partir desta preexistência e de um programa destinado à criação de um empreendimento de turismo de habitação, foi definida a Estratégia para a primeira intervenção. De acordo com Grande e Grande [2012, p.1] a preexistência era absolutamente determinante e, portanto, “[...] procurou-se requalificar as fachadas (figura a, b) e o interior do edifício (figura d, e), optando, sempre que possível, pelo restauro dos elementos preexistentes.”

As alterações mais significativas cingiram-se à introdução de novas instalações sanitárias (figura j - o), nos antigos salões, transformados em suites, através de caixas em madeira (figura f) que “[...] não tocavam no teto, exactamente para nunca se perder a proporção e a noção do espaço daqueles salões e a relação com a fachada.”

A preservação da preexistência, a salvaguarda dos elementos que se encontravam degradados e uma adaptação o menos intrusiva possível, constituíram os motes da Estratégia da primeira intervenção [Grande *et al.*, 2014].

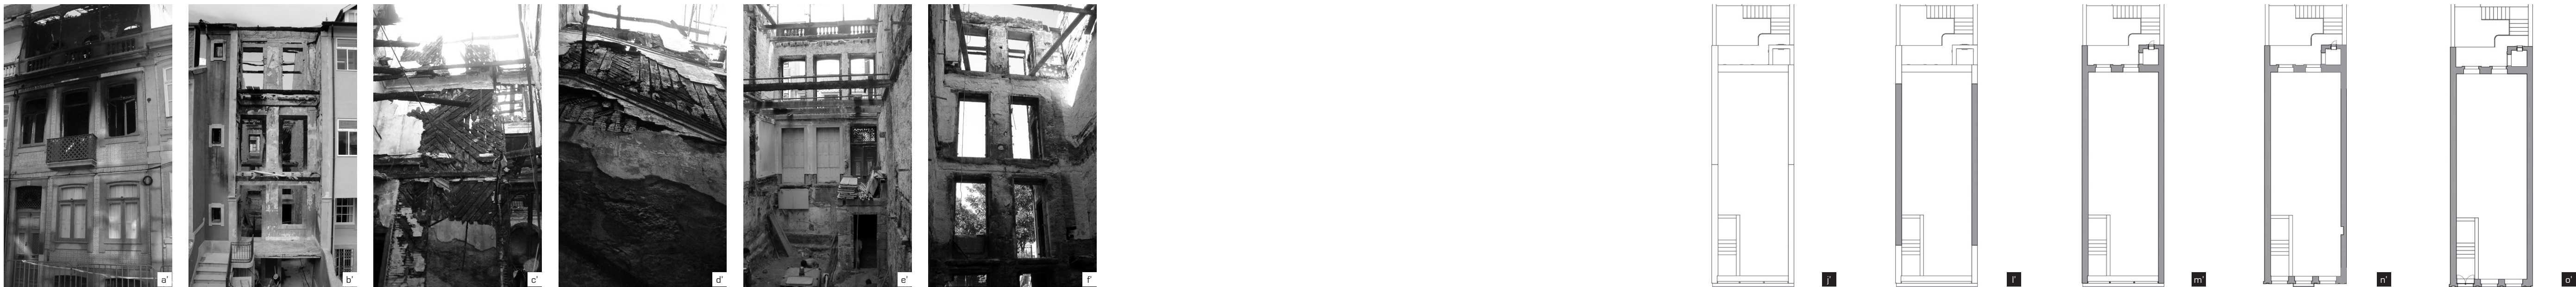
PREEXISTÊNCIA

No entanto, logo depois do culminar da obra, imediatamente antes da inauguração, a Casa sofreu um incêndio que destruiu por completo o seu interior (figura c’, d’, e’, f’), restando apenas um invólucro, composto pelas paredes de meação e de fachada (figura a’, b’) e alguns elementos estruturais em madeira [Grande & Grande, 2012].

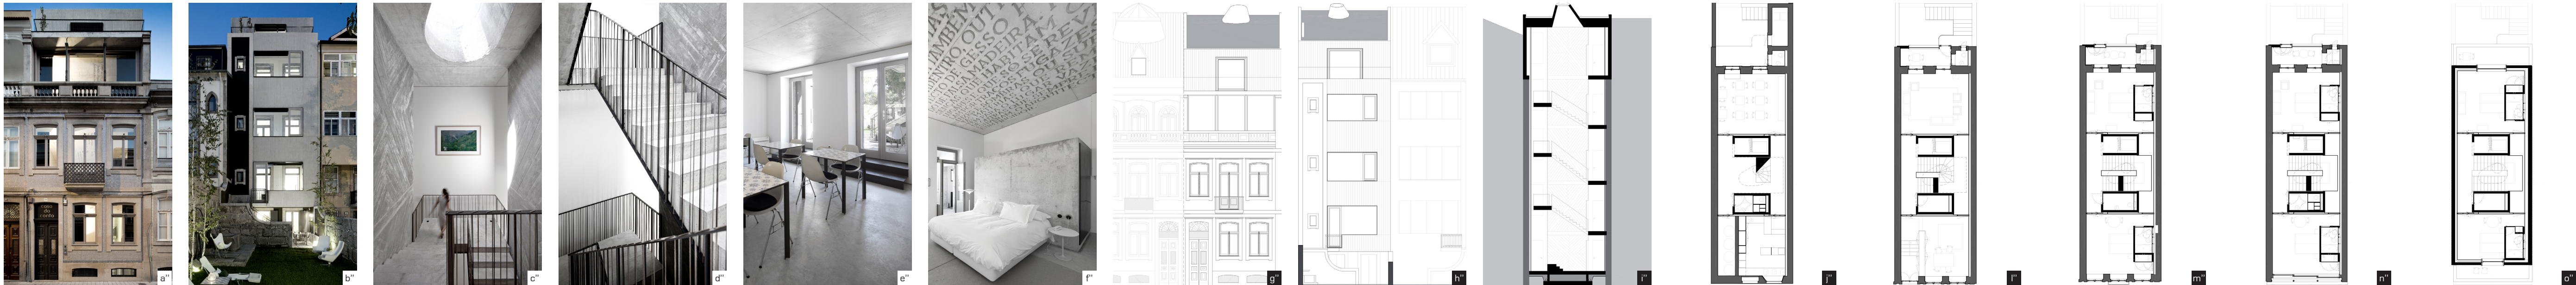
2ª INTERVENÇÃO

A partir desta nova preexistência e contemplando o mesmo programa, foi definida uma nova Estratégia, que encontrou na reconstrução o único tipo de intervenção possível. Sendo impossível a preservação do interior da Casa e não sendo coerente a sua reconstituição, a Estratégia de intervenção baseou-se num trabalho de “evocação” da tipologia funcional e das características perdidas. Este trabalho, inspirado na estrutura preexistente, usou materiais e técnicas tradicionais, de que são exemplo “[...] os ripados de madeira dos tabiques e as chapas onduladas dos revestimentos [...]” como molde da nova estrutura em betão aparente (figura c”, d”) que preenche o interior da Casa [Grande & Grande, 2012, p.1].

A vontade de fazer renascer a essência e a memória da preexistência concretizou-se funcionalmente, através da mesma lógica espacial, constatada em elementos como a caixa de escadas central, iluminada zenitalmente por uma clarabóia (figura c”); os quartos voltados para a frente e traseiras (figura m”, n”, o”); a cobertura de duas águas e ainda o número de pisos (figura g, g”). De acordo com Grande *et al.* [2014] a intenção foi preservar o modo de viver a Casa Burguesa, ainda que com uma linguagem e materiais contemporâneos.

Ao nível decorativo, também se constatou uma clara referência à Casa preexistente. Exemplo dessa opção foi a preservação da função decorativa dos tetos: sob as lajes de betão aparente foram gravados, em baixo-relevo, textos alusivos à Casa e à sua história (figura f”). “Daqui resulta uma espécie de arquitetura fóssil na qual as novas superfícies reforçam a memória das já desaparecidas.” [Grande & Grande, 2012, p.1].

Ao nível da imagem exterior, foram preservados todos os elementos remanescentes (figura a”, b”). Nos novos elementos, a opção foi introduzir uma linguagem e materiais contemporâneos, mas sempre referenciados aos preexistentes, o que faz com que a Casa se integre harmoniosamente no contexto urbano a que pertence.

Apesar da linguagem dos novos elementos e da organização funcional terem um carácter contextual em relação à preexistência, a introdução de uma estrutura em betão armado constituiu uma solução descontextualizada
