O assentamento Avieiro da Palhota: caracterização do património vernacular

Sérgio Caetano Martins Marafona

DISSERTAÇÃO DE MESTRADO APRESENTADA

Arquitectura

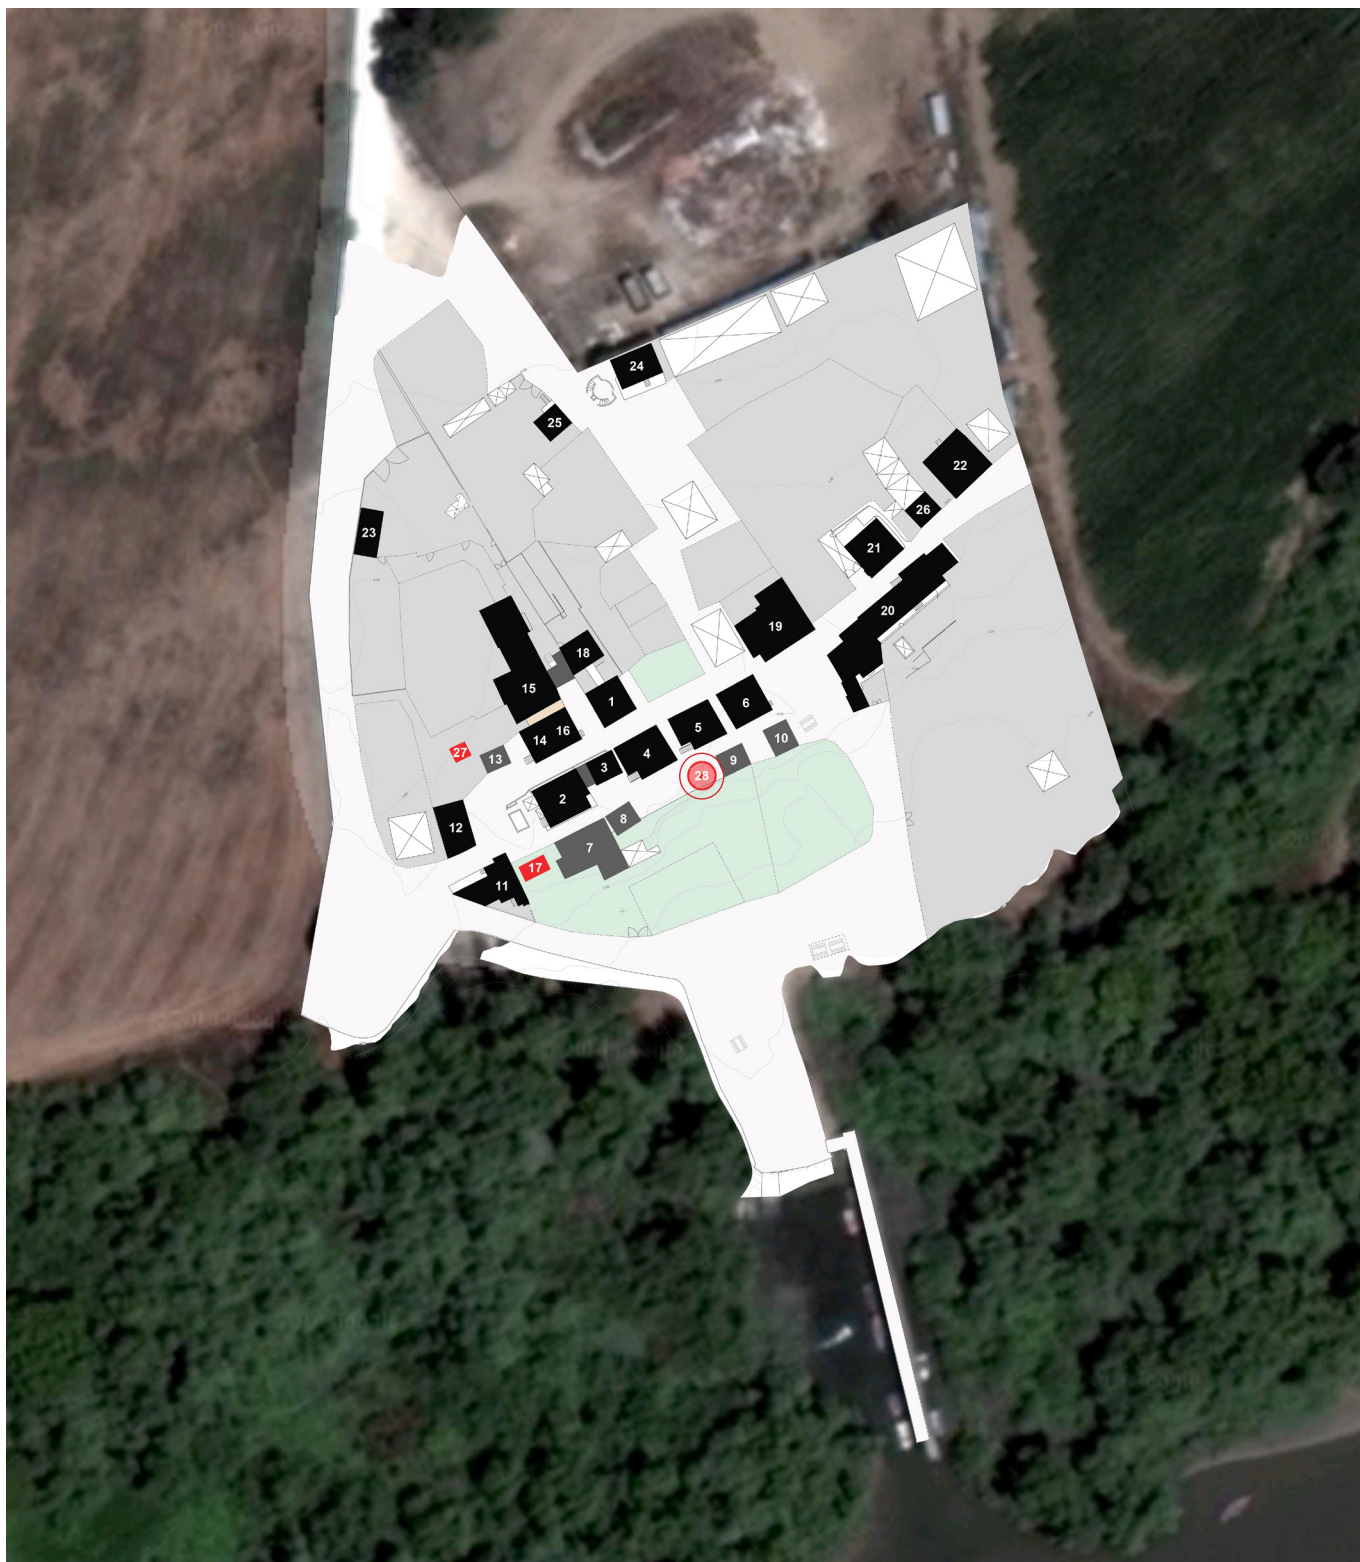
[25]. Planta de coberturas da aldeia da Palhota sobre imagem de satélite; escala 1/500; base: Google Maps e levantamento ASF-P. | ⌚

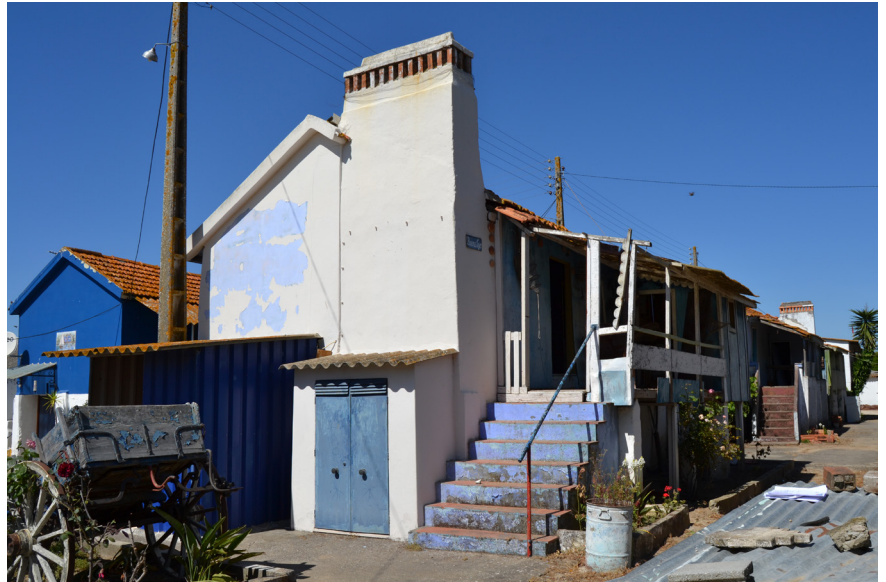
[28a]. Habitação devoluta 2 - empena com chaminé de tijolo.

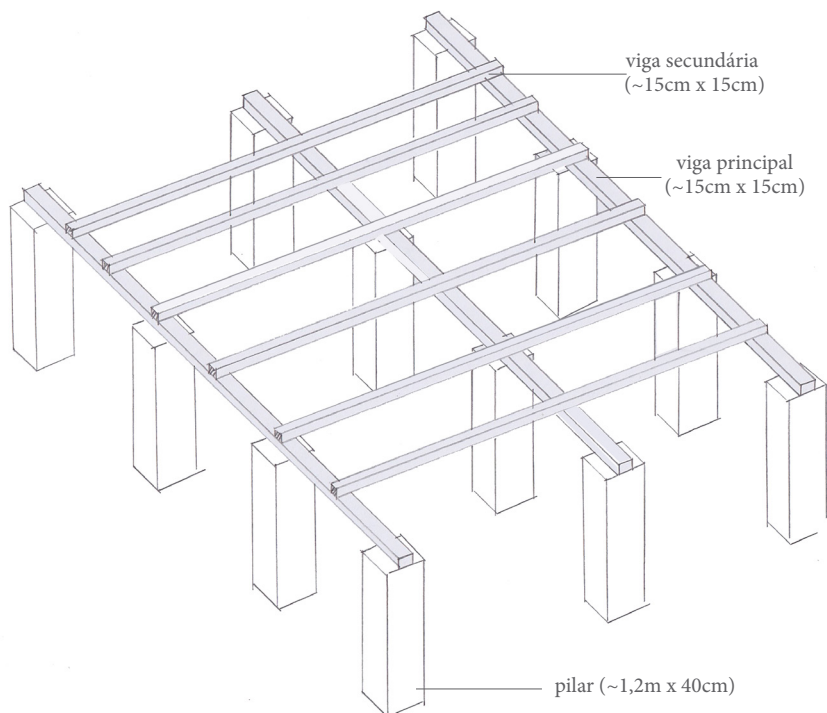
Tipo 1, estrutura em vigas de madeira

[32a]. Estrutura em vigas de madeira; podem ocorrer variações de bitola ou sentido.

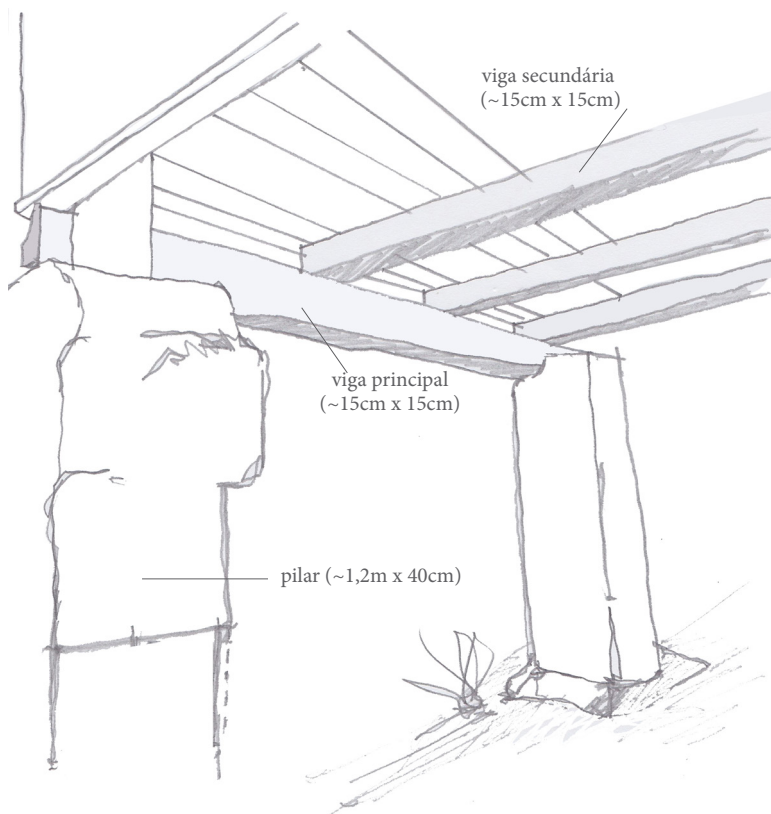
[32b]. Vigas de madeira sobre pilares.

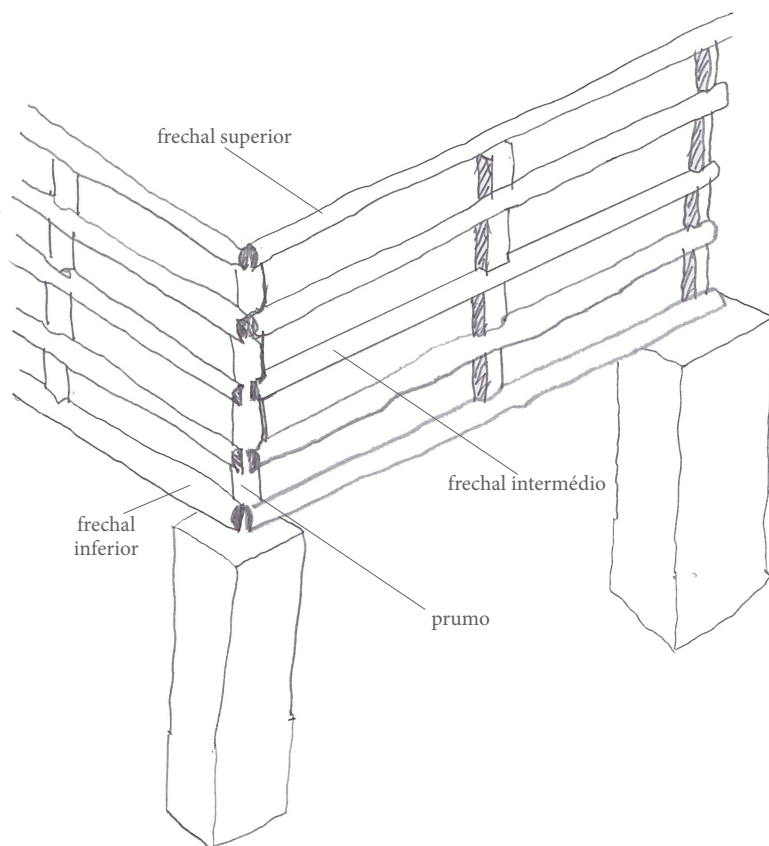
Tipo 1, estrutura em troncos de madeira

[34a]. Estrutura das paredes exteriores; podem ocorrer variações de bitola e número de frechais (quanto mais prumos, menor número de frechais).

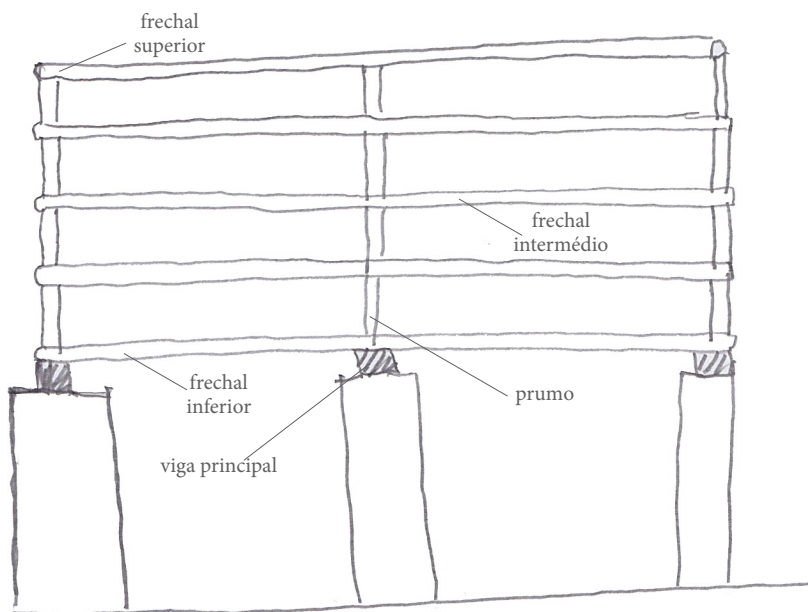
[34c]. Os frechais são fixos nos prumos por entalhe. A espessura dos prumos é variável.

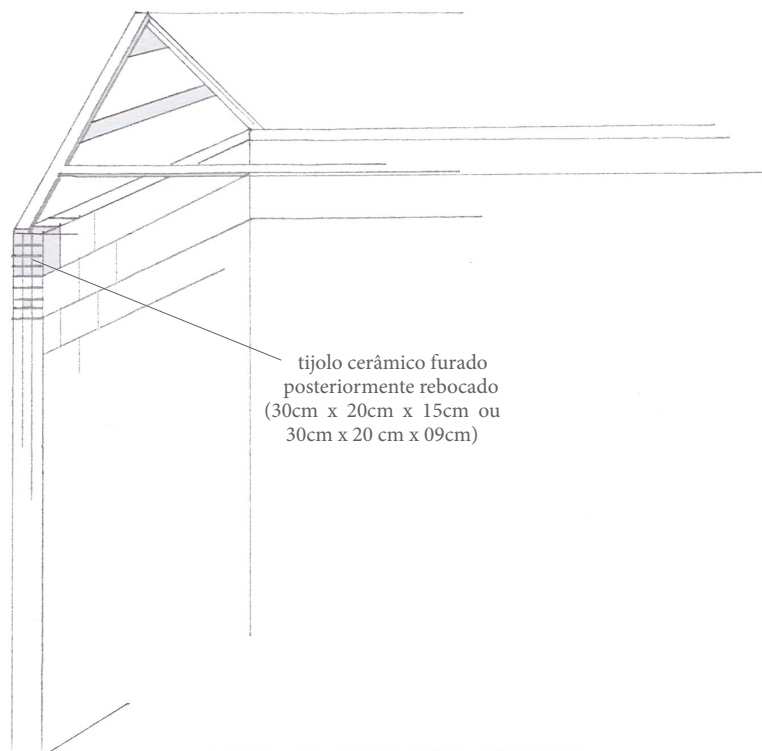
Tipo 2, estrutura em tijolo

[35]. Parede de tijolo contrafiado.

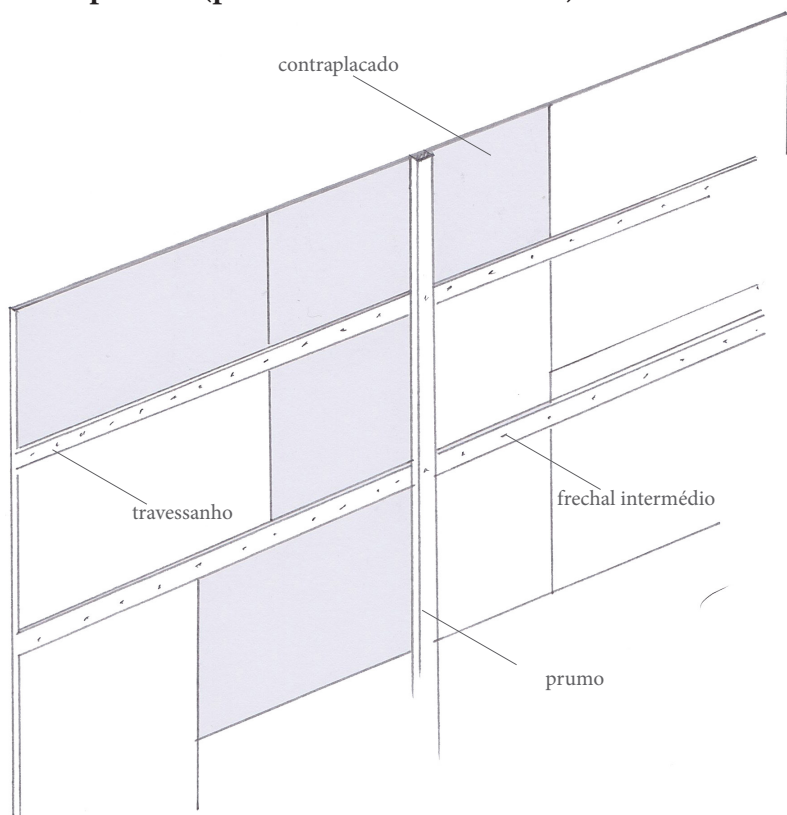
Tipo 1, revestimento interior é o revestimento exterior em contraplacado (parede de uma única folha)

[38a]. O número e posição das superfícies de contraplacado varia.

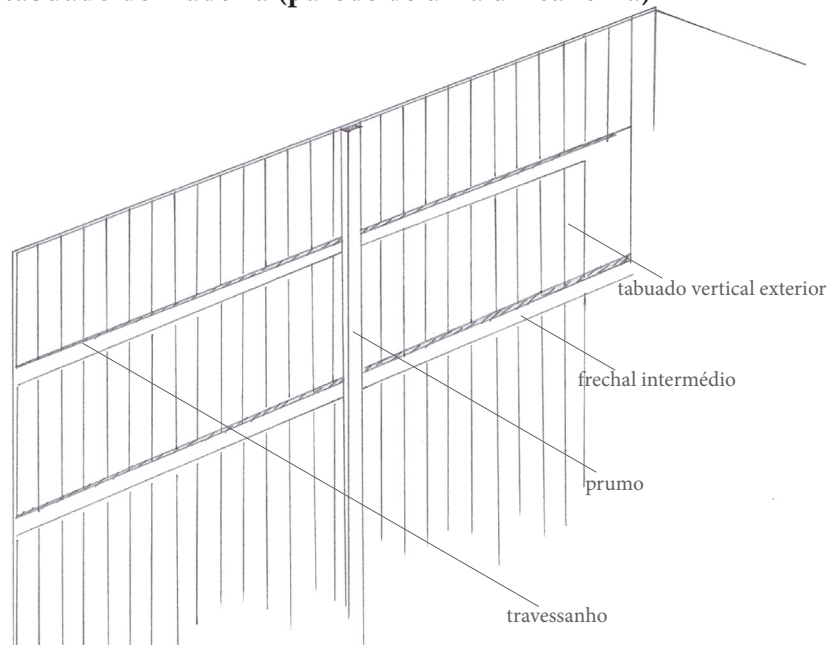
Tipo 2, revestimento interior é o revestimento exterior em tabuado de madeira (parede de uma única folha)

[39a]. As tábuas são pregadas aos travessanhos e frechais.

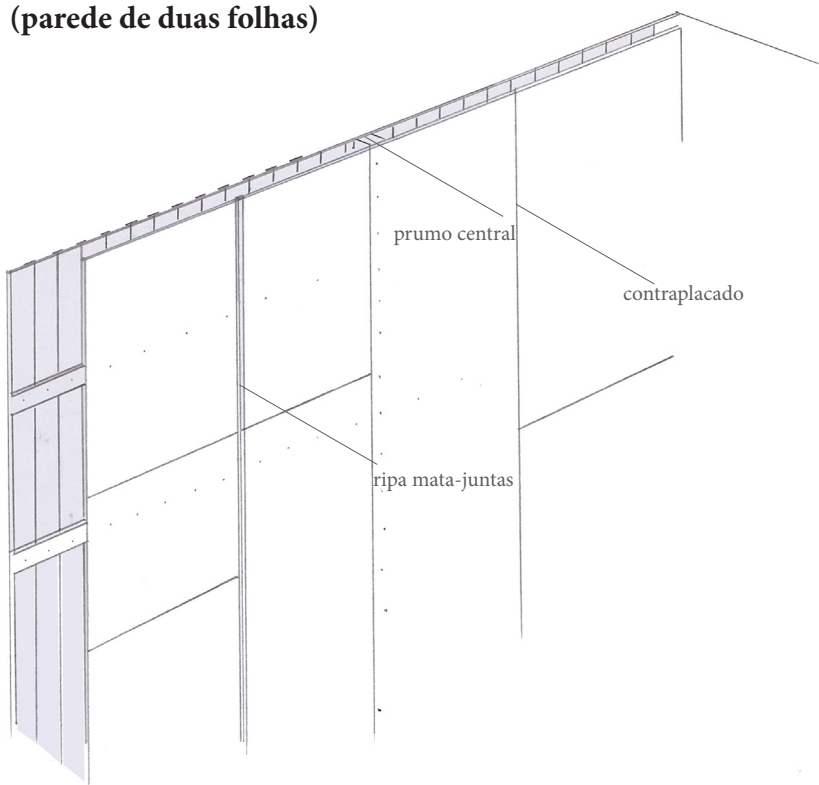
Tipo 3, revestimento interior em contraplacado sobre estrutura (parede de duas folhas)

[40a]. Os prumos podem estar à vista ou entre as duas camadas de revestimento. O contraplacado está pregado aos travessanhos e frechais.

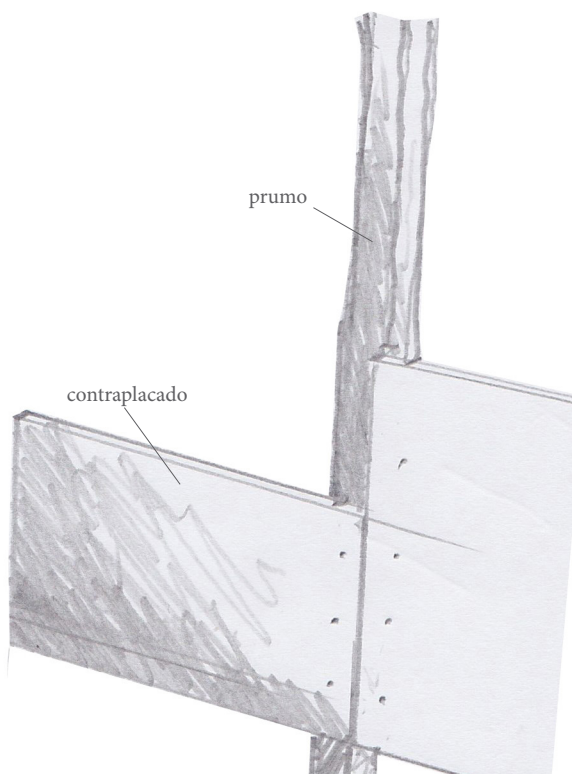
Tipo 2, revestimento exterior em contraplacado

[44a]. As placas estão dispostas quase como “patchwork”.

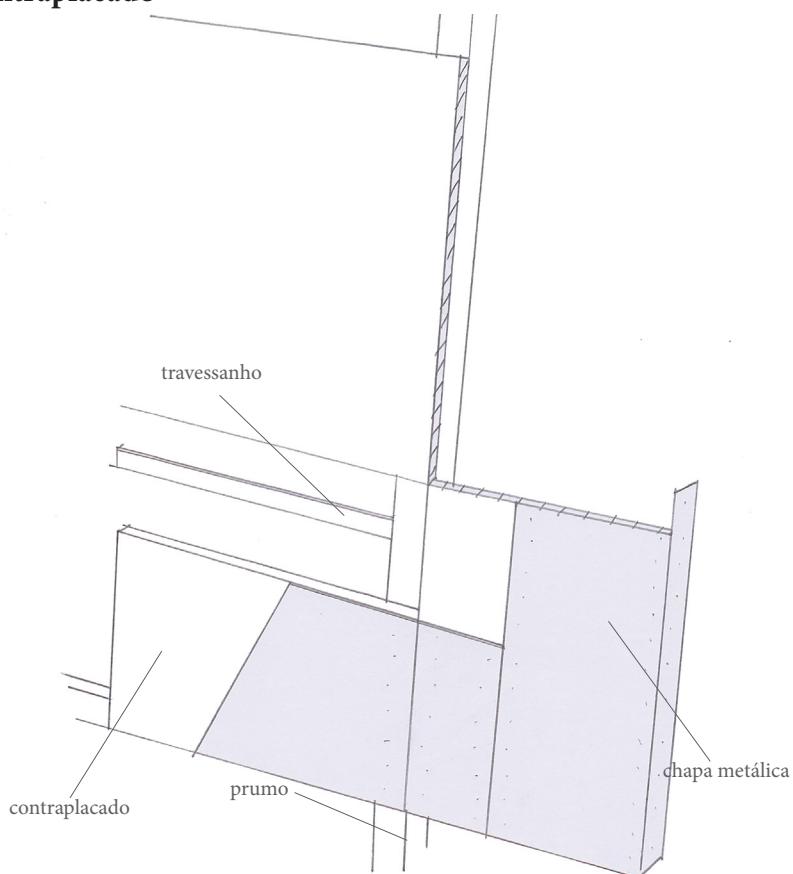
Tipo 4, revestimento exterior em chapa metálica sobre contraplacado

[48a]. As chapas são aplicadas e pregadas directamente ao contraplacado.

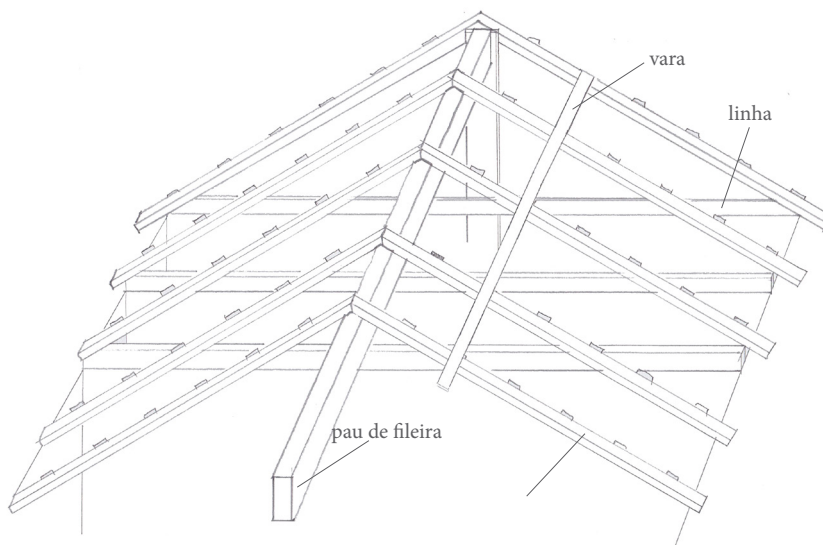
[50e]. Axonometria-esquema do sistema de cobertura.

A estrutura da cobertura [51] faz parte dos componentes recolhidos sem variedade anteriormente referidos. Do total das vinte e oito habitações do quadro, dezanove têm este tipo de solução e nove estão incluídas na categoria “não existe/sem acesso”. As pequenas variações que existem, como por exemplo, diferentes espaçamentos entre varas ou diferentes quantidades de madres, não constituem por si só um novo “tipo”. Tal como a estrutura, o revestimento exterior [52] das coberturas das habitações da aldeia, está maioritariamente caracterizado por uma só solução, neste caso, pela telha marselha. A telha marselha, após os Avieiros terem abandonado as barracas de caniço ou lona, terá sido o revestimento mais comum entre as palafitas. Podem-se associar as habitações com este “tipo” de revestimento às habitações mais antigas da aldeia, e os revestimentos como o fibrocimento ou a telha de cimento às construções ou modificações mais recentes.

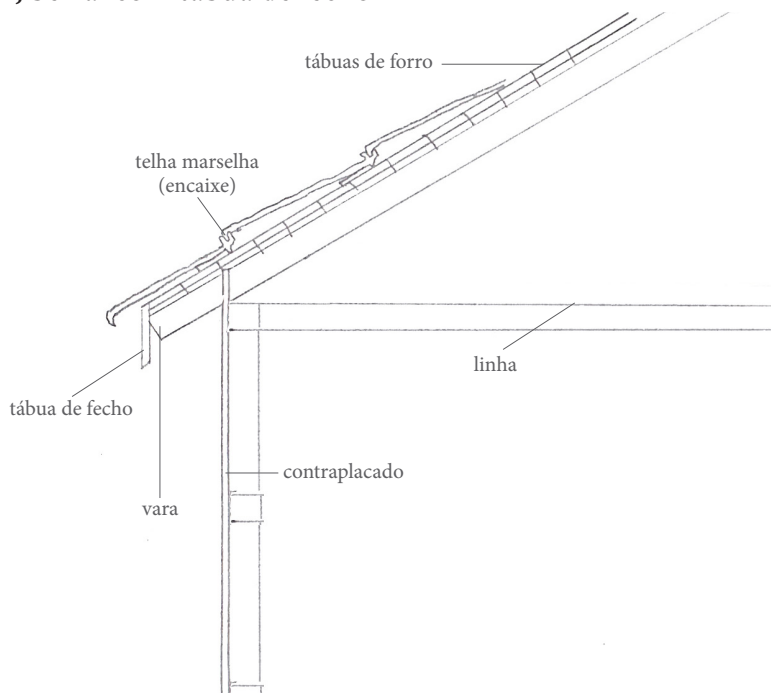
Tipo 1, beiral com tábua de fecho

[56a]. Corte-desenho do beiral

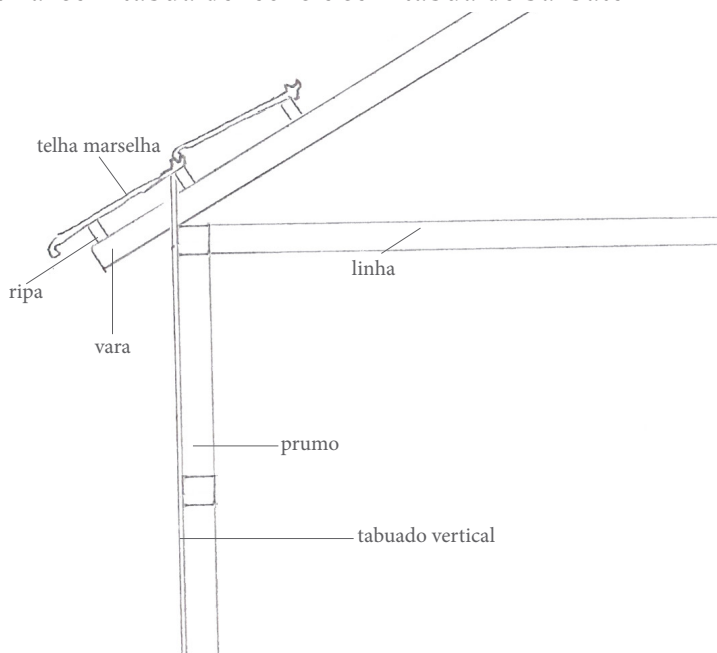
Tipo 2, beiral sem tábua de fecho e sem tábua de barbante

[57a]. Corte-desenho do beiral

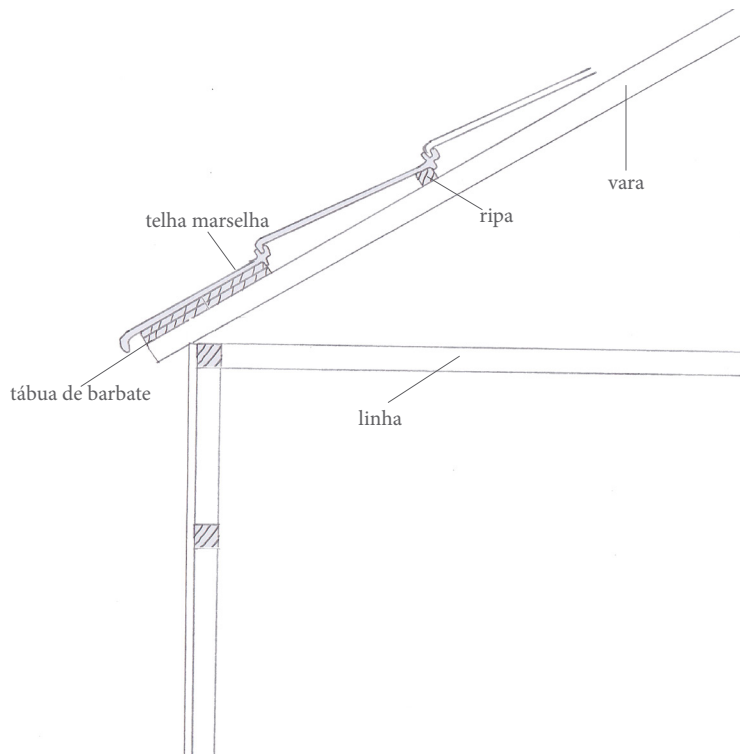
Tipo 4, beiral - com tábuas de barbante

[60a]. Corte-desenho do beiral

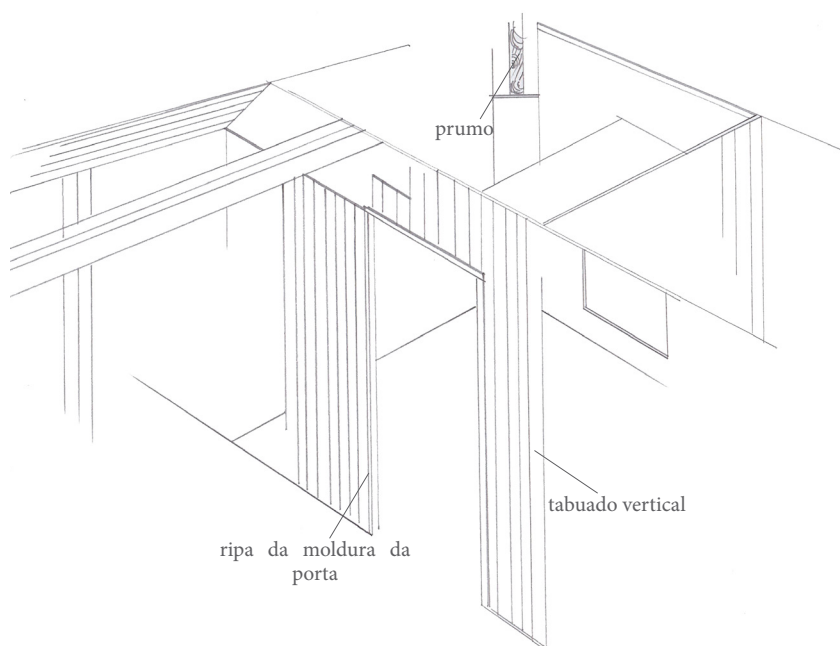
Tipo 1, paredes em folhas e tabuado de madeira

[63a]. Desenho geral das paredes interiores de uma construção.

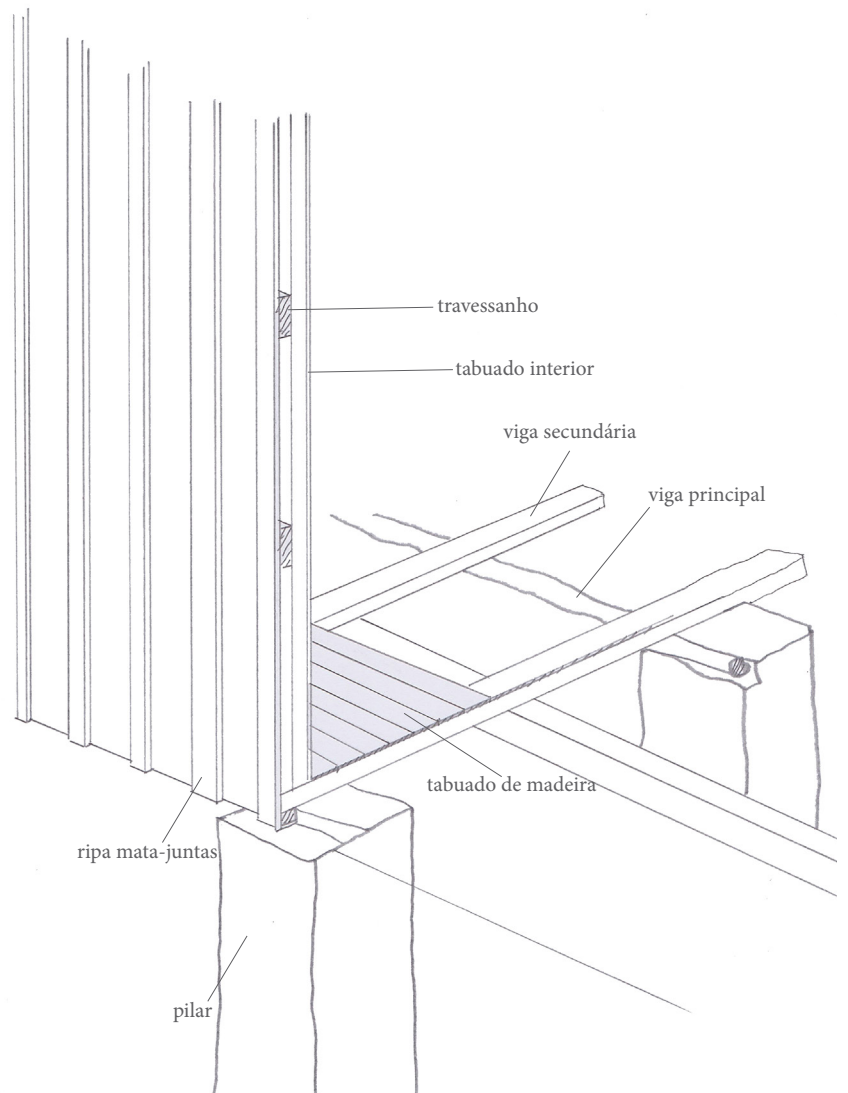
[65a]. Desenho do encaixe da parede exterior e do pavimento.

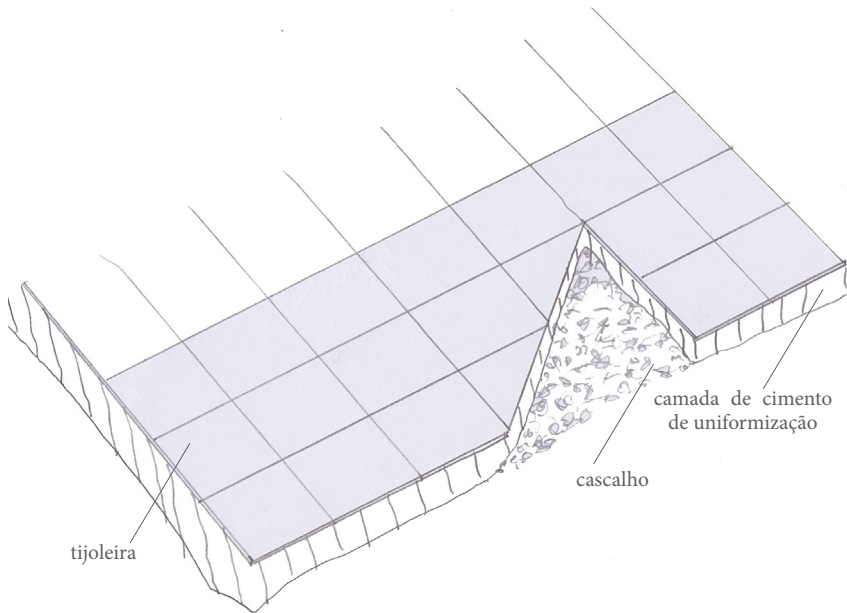
Tipo 2, pavimento em tijoleira (sobre terreno natural)

[66a]. Desenho do pavimento.

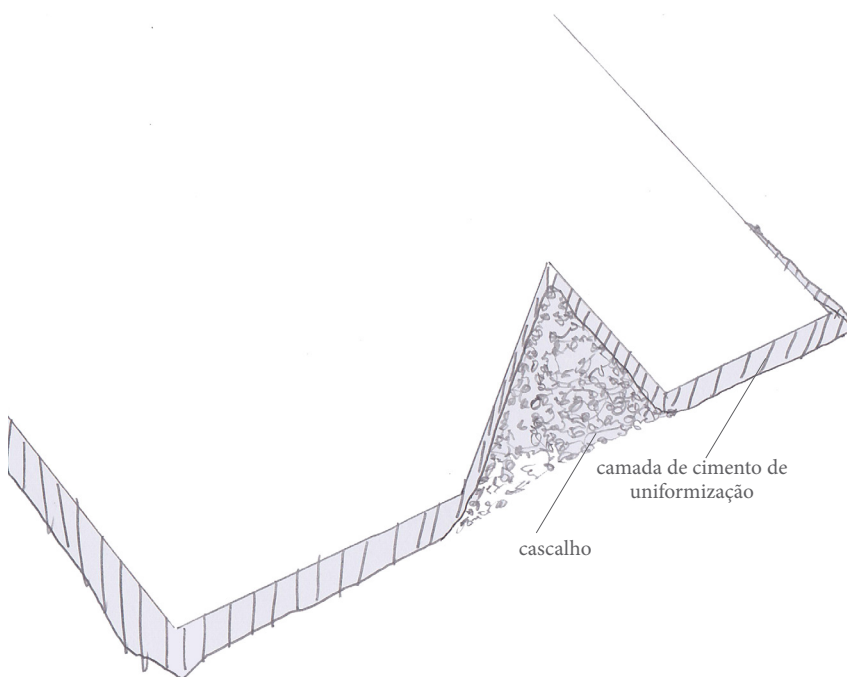
Tipo 3, pavimento em cimento (sobre terreno natural)

[67a]. Desenho do pavimento.

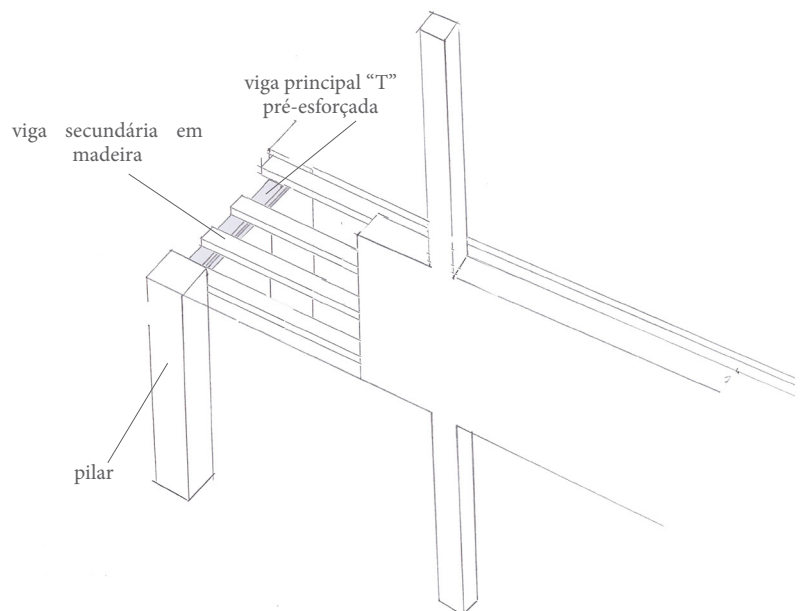
Tipo 1, estrutura do pavimento: vigas secundárias em madeira sobre principais vigotas “T” pré-esforçadas

[69a]. Desenho da varanda; a viga pode encaixar no muro ou no pilar.

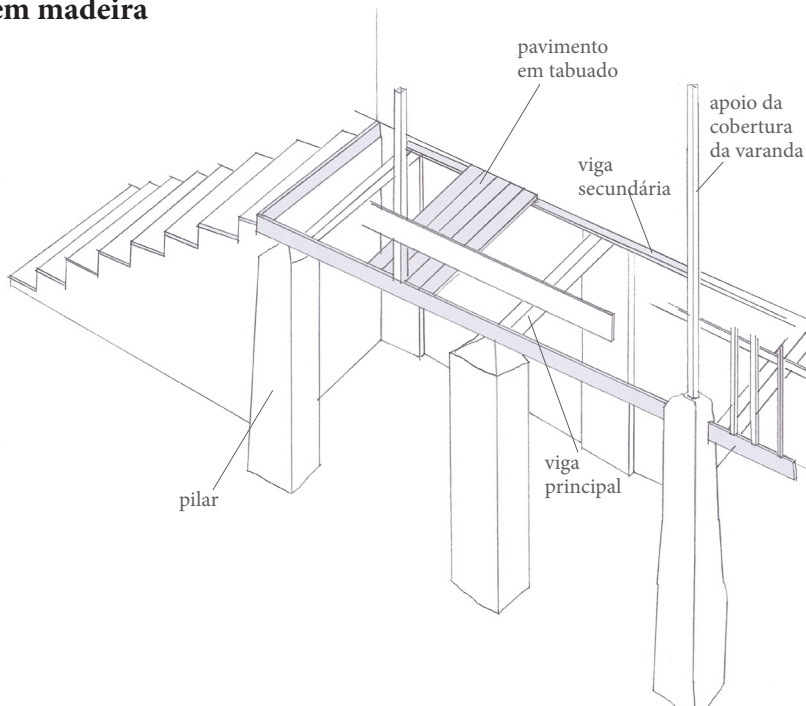
Tipo 2, estrutura do pavimento: vigas secundárias e principais em madeira

[70a]. Desenho da varanda.

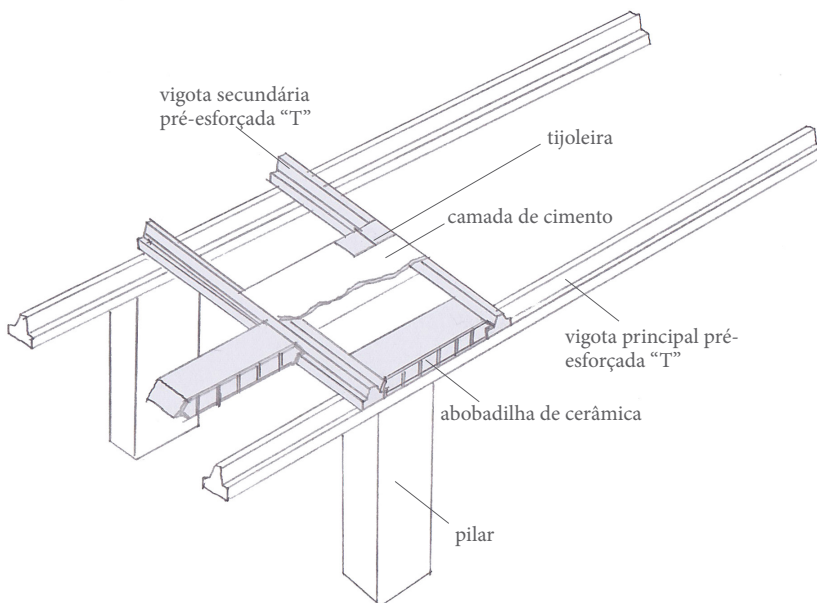
Tipo 3, estrutura do pavimento: abobadilha apoiada sobre vigotas pré-esforçadas

[71a]. Desenho da estrutura do pavimento da varanda.

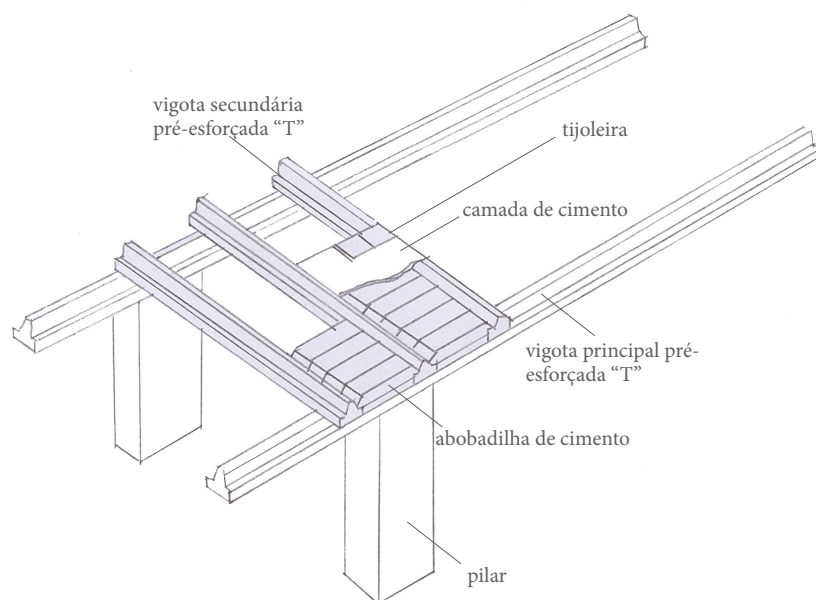
Tipo 4, estrutura do pavimento: abobadilhas de cimento apoiadas sobre vigotas pré-esforçadas

[72a]. Desenho da estrutura do pavimento da varanda.

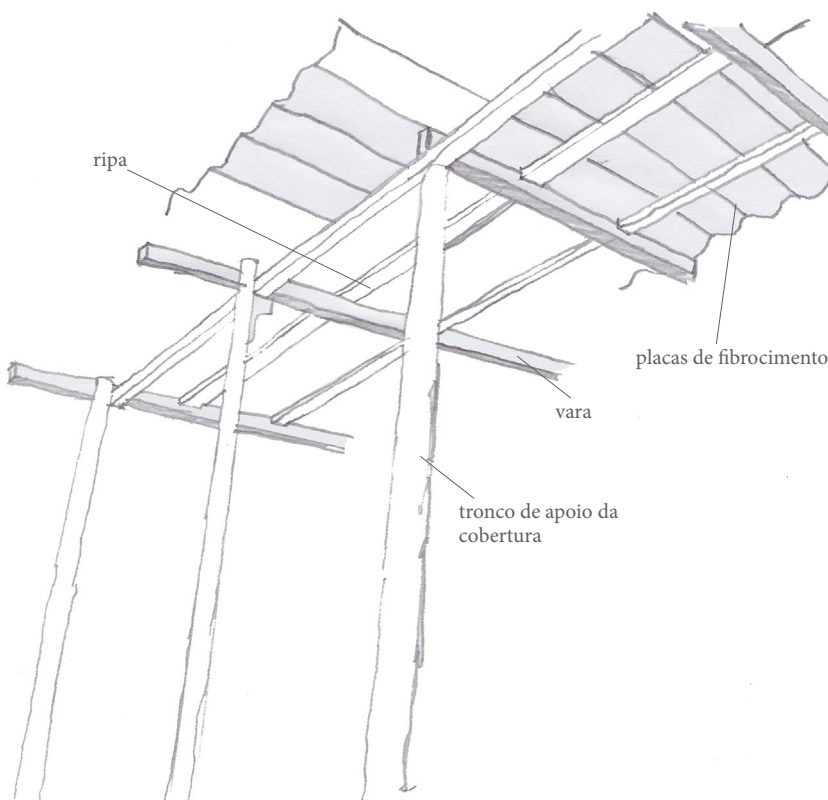
Tipo 1, estrutura dos apoios da cobertura: em madeira

[74a]. Desenho da estrutura da cobertura da varanda.

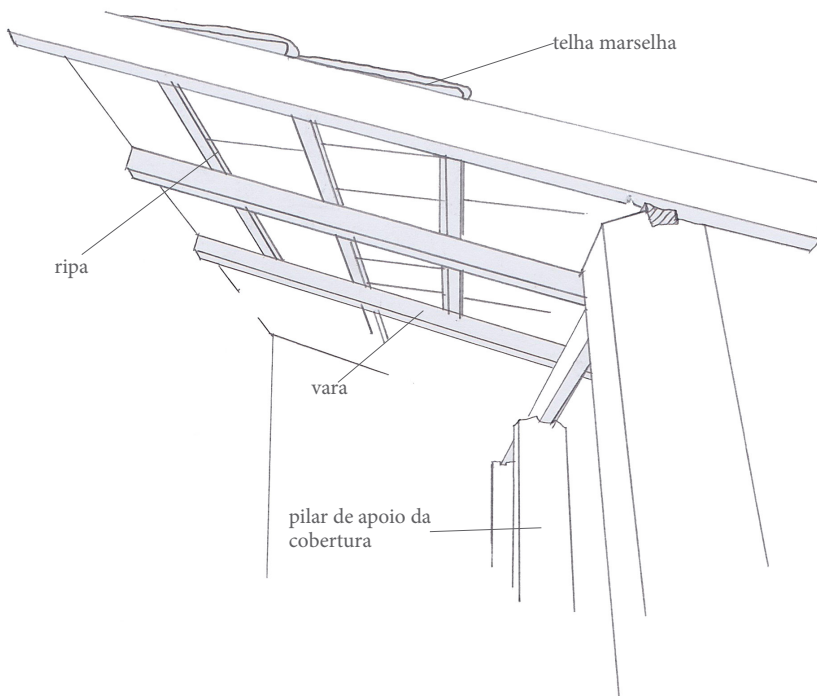
Tipo 2, estrutura dos apoios da cobertura: em alvenaria

[75a]. Desenho da estrutura da cobertura da varanda.

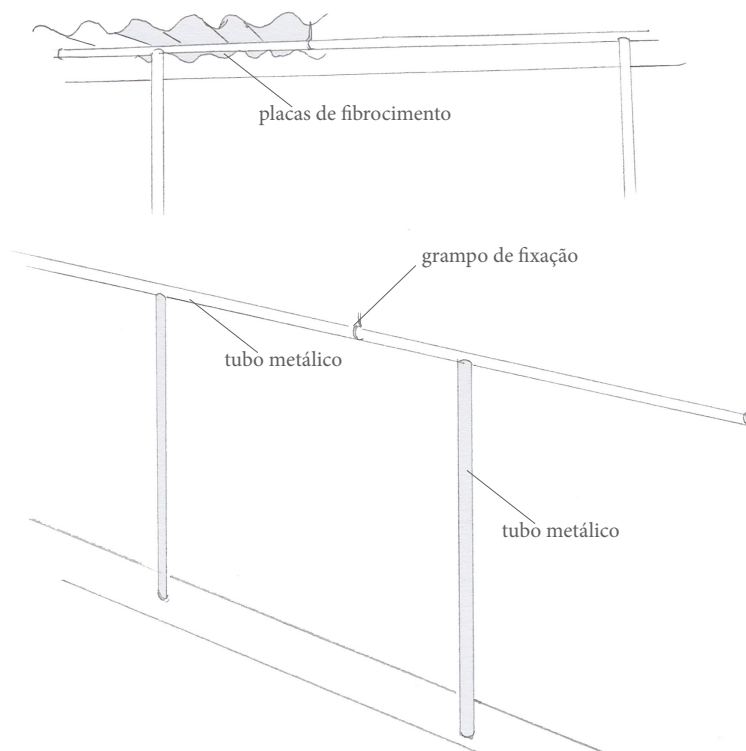
Tipo 3, estrutura dos apoios da cobertura: com tubos metálicos

[76a]. Desenhos dos apoios.

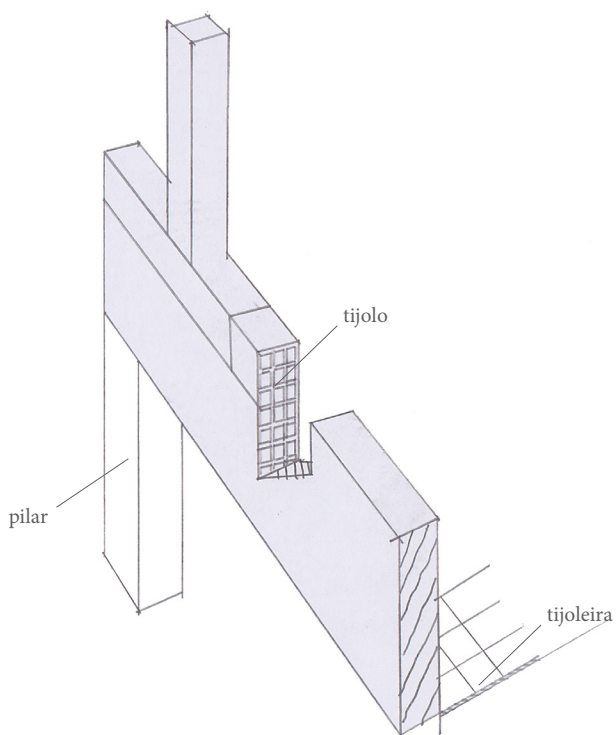
Tipo 2, anteparos em alvenaria

[79a]. Desenho do anteparo em alvenaria.

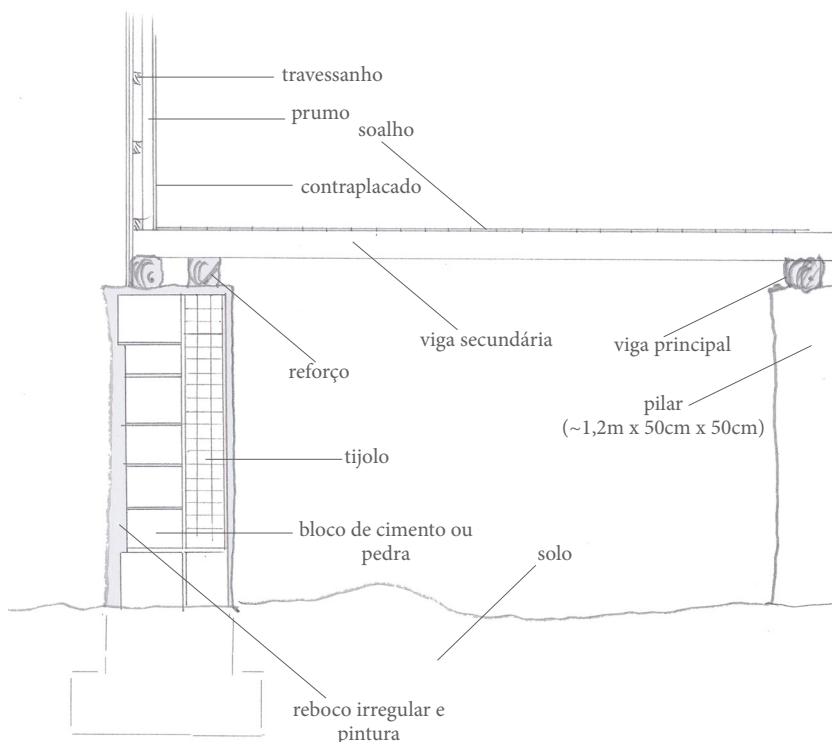
Tipo 1, pilares de tijolo e pedra

[88b]. Pormenor do tijolo cerâmico que compõe o pilar.

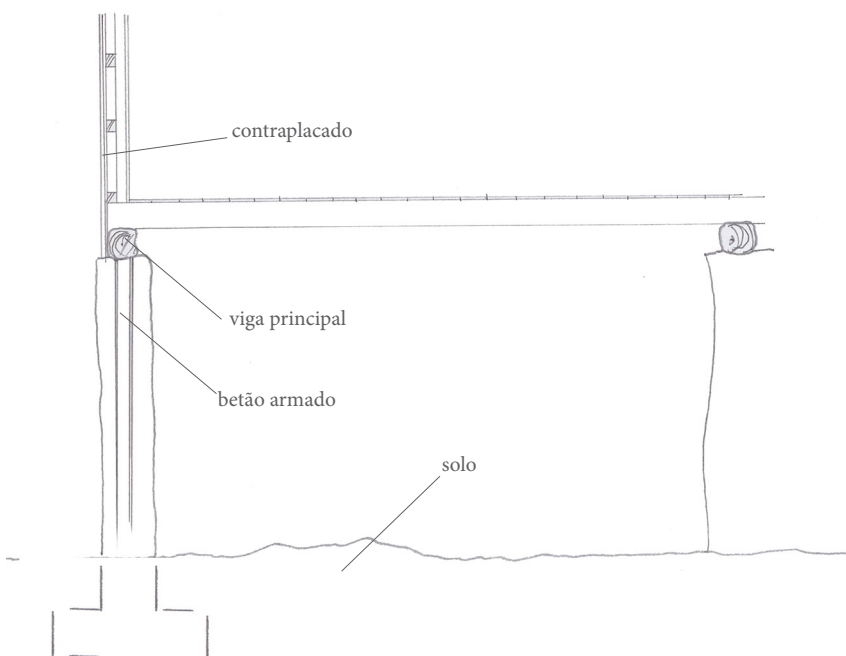
Tipo 2, pilares de betão armado

[89a]. Corte-tipo de uma construção com pilares de betão armado.

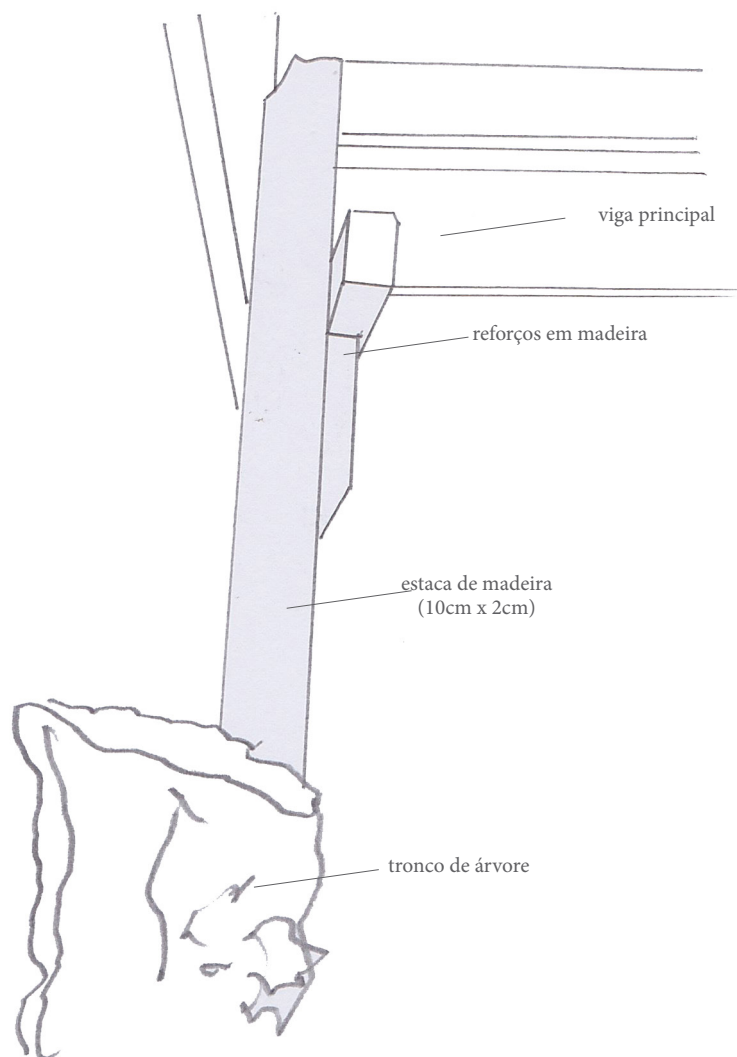
Caso excepcional, tábua de madeira apoiada num tronco de árvore

[93a]. Estaca de madeira sobre tronco de árvore; ainda tem alguma função estrutural.

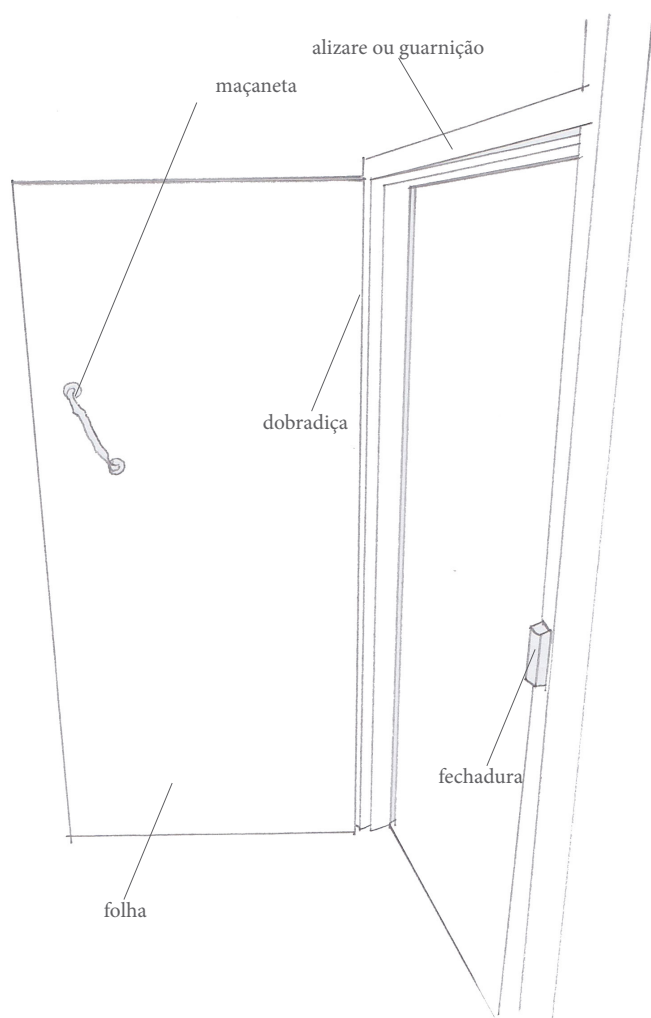
Tipo 1, porta em folha de madeira (com ou sem relevo decorativo)

[94a]. Porta simples em folha.

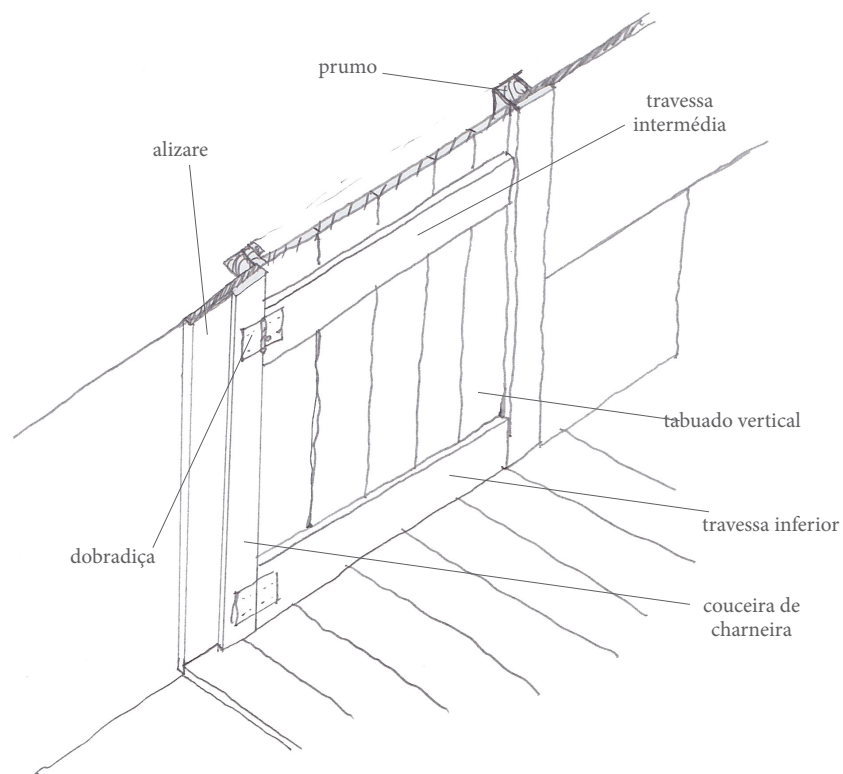
[95a]. Porta em tabuado pregado sem mata-juntas.

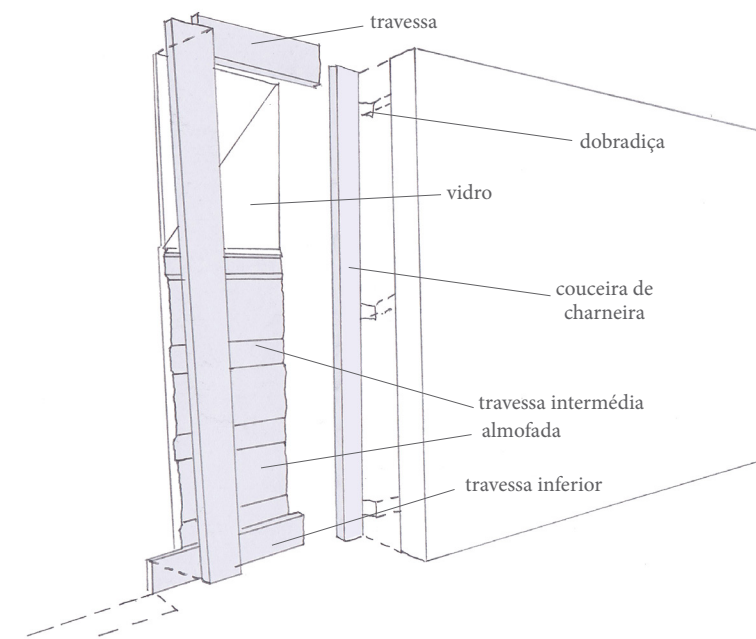
[96a]. Porta de madeira com encaixes.

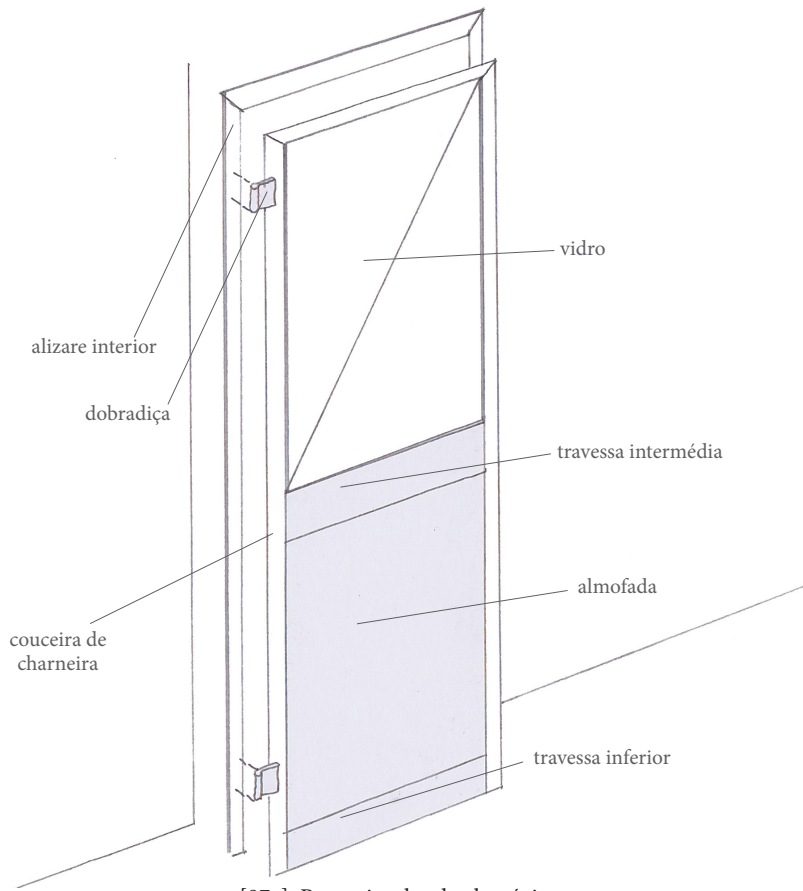
Tipo 4, porta em alumínio

[97a]. Porta simples de alumínio.
