O assentamento Avieiro da Palhota: caracterização do património vernacular

Sérgio Caetano Martins Marafona

DISSERTAÇÃO DE MESTRADO APRESENTADA

Arquitectura

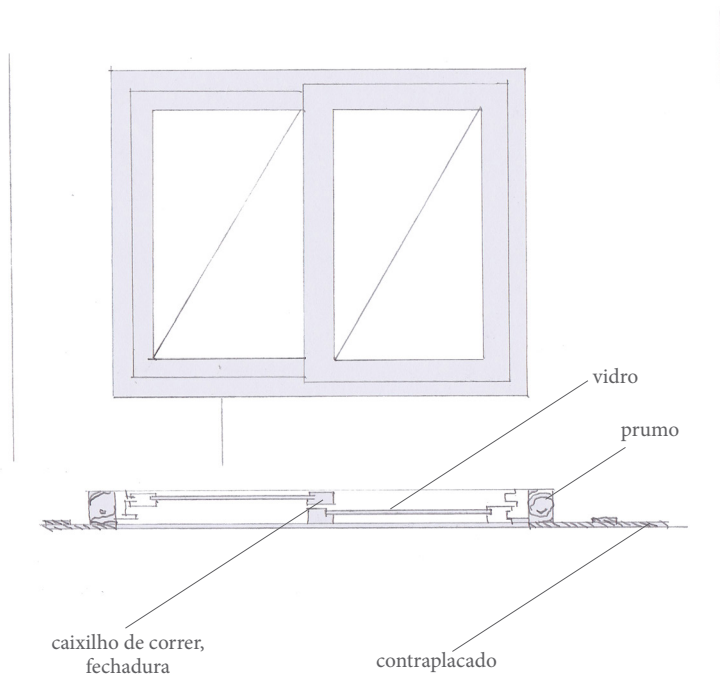
Tipo 1, janela de correr em alumínio

[101a]. Janela simples de alumínio.

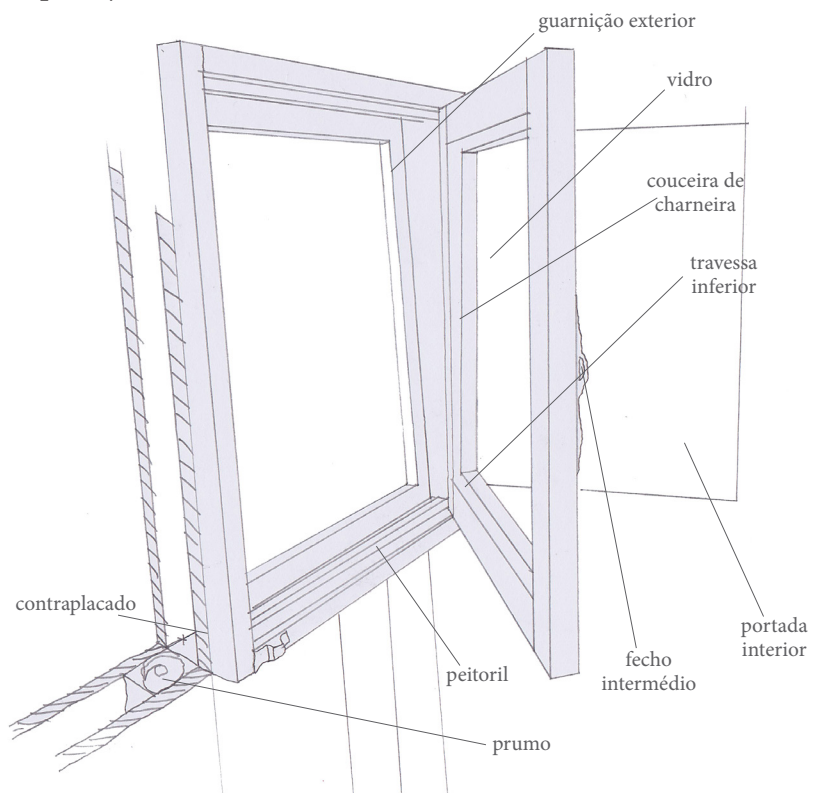
Tipo 2, janela de batente

[102a]. Janela de batente simples com portada interior. Pode ter até quatro vidros.

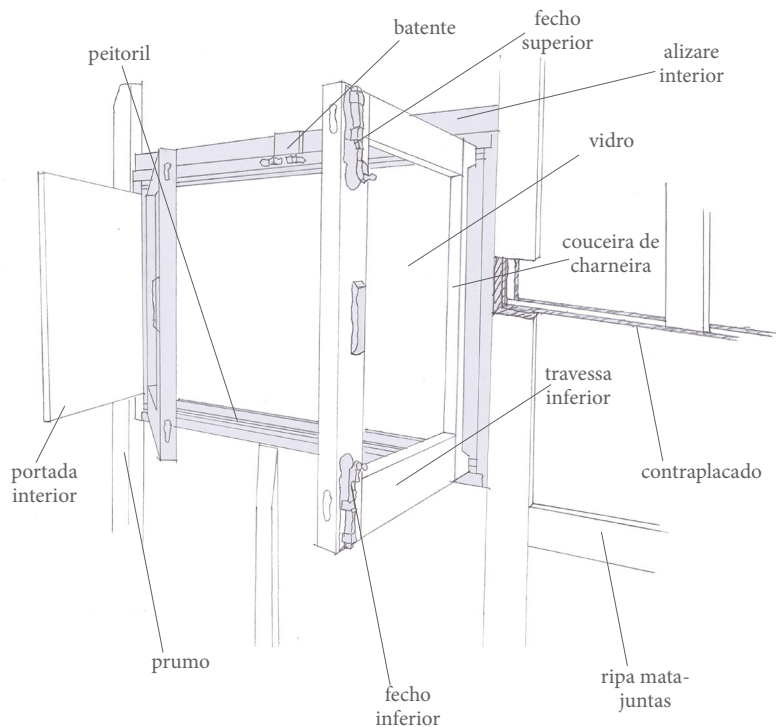
[102c]. Janela de batente dupla com portadas interiores.

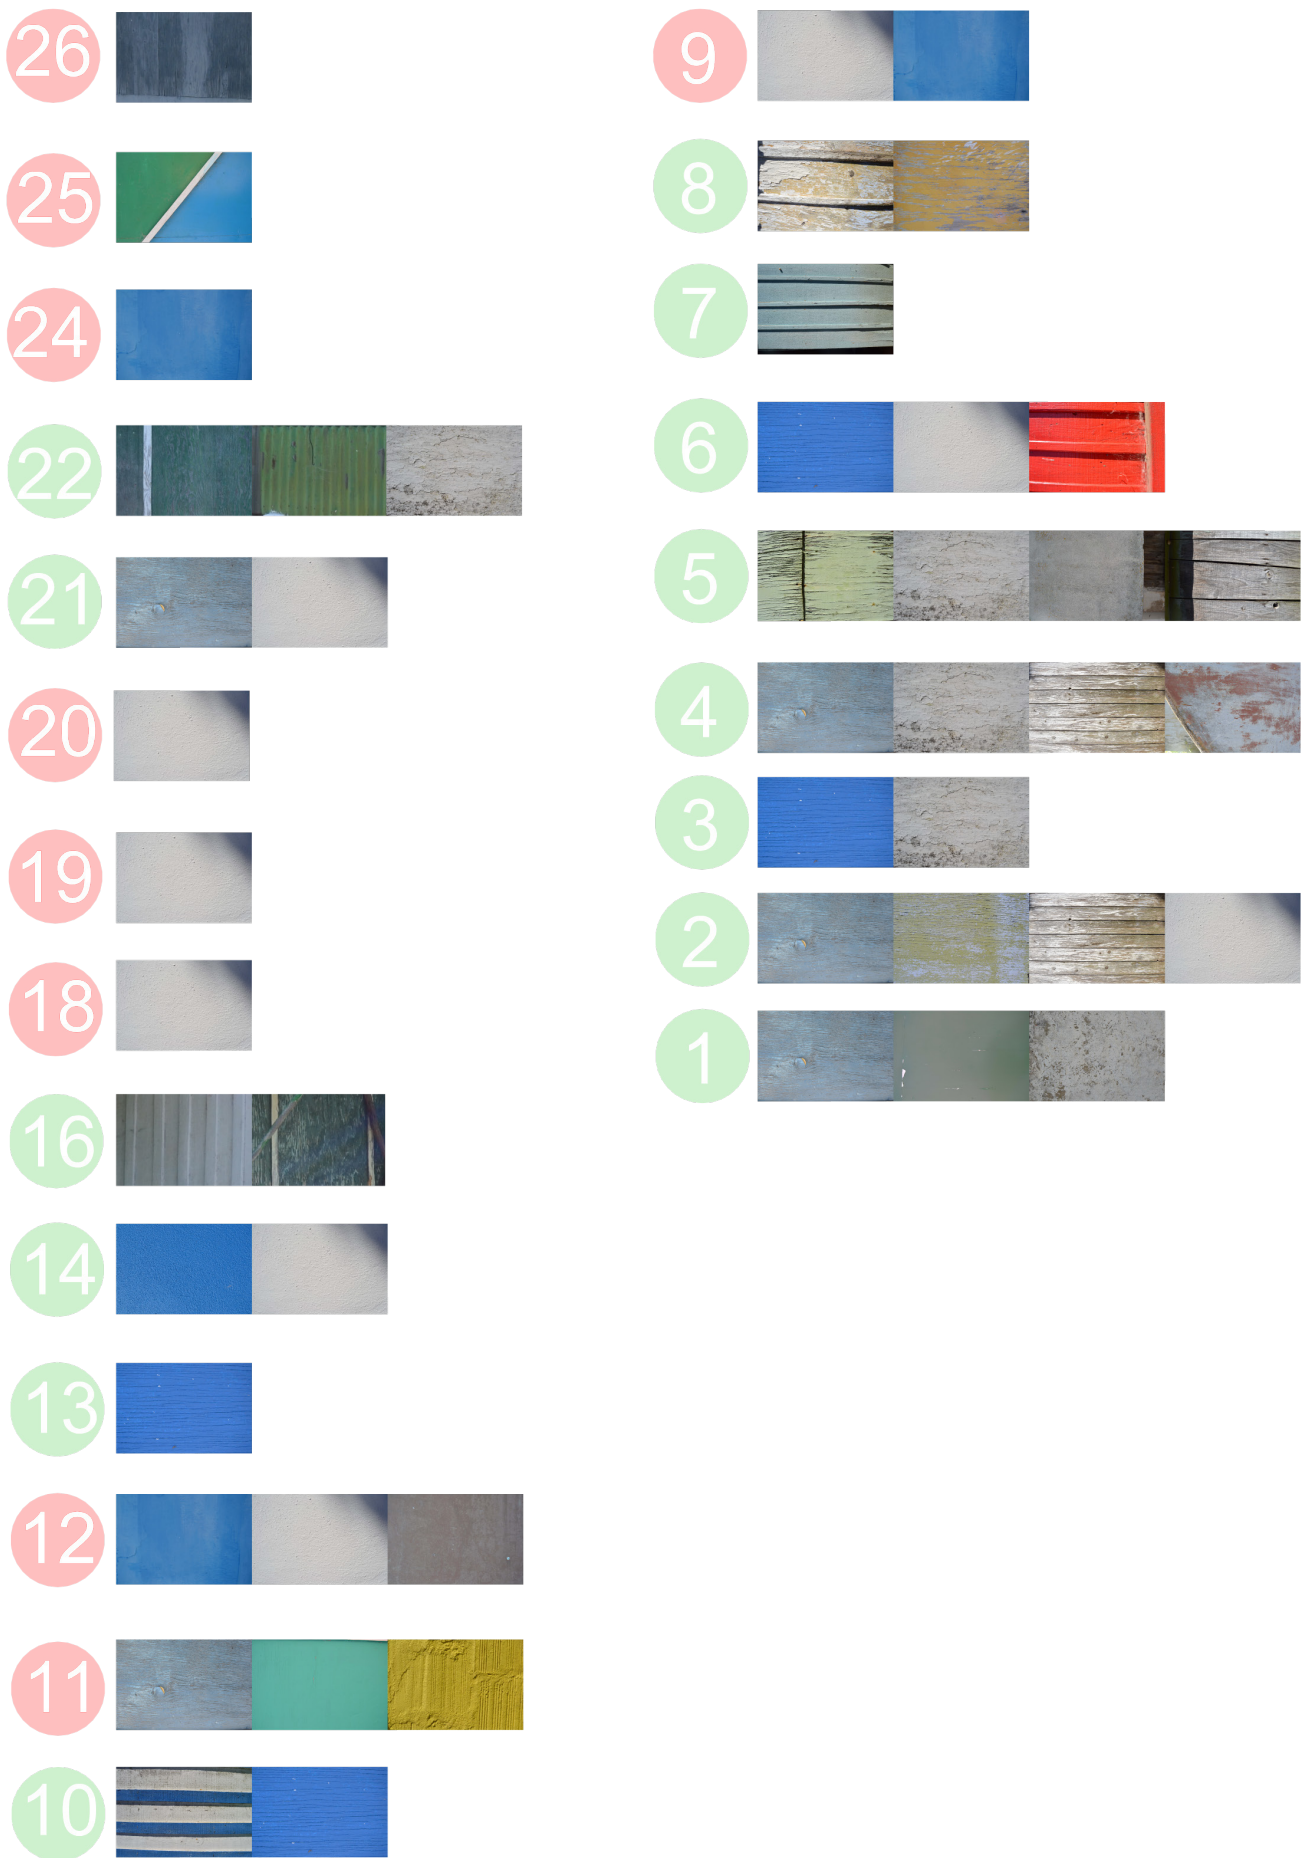
[107]. Paleta de cores e texturas por construção; as construções estão numeradas conforme o quadro em 3.1.1.

Tal como já referido, o grupo de texturas mais presentes na aldeia da Palhota [106, 107] trata-se do grupo designado por “texturas singulares”, que conta com dezanove texturas diferentes. O segundo grupo mais comum é formado pela textura de tinta branca sobre reboco, e o terceiro grupo é também a cor branca mas sobre pedra. As texturas de cor azul representam os restantes grupos, e quando somadas, ultrapassam o segundo número de texturas mais comuns já referido. Pode-se ainda referir que o número de construções com pelo menos duas texturas e cores diferentes é maior do que o número de construções com apenas uma textura e cor. E ainda, o número de construções com pelo menos três texturas é maior do que o número de construções com pelo menos duas texturas. Concluindo, as cores predominantes na Palhota são o azul e o branco, no entanto, o grupo das “várias texturas e cores singulares” atenua o efeito causado por estas cores.

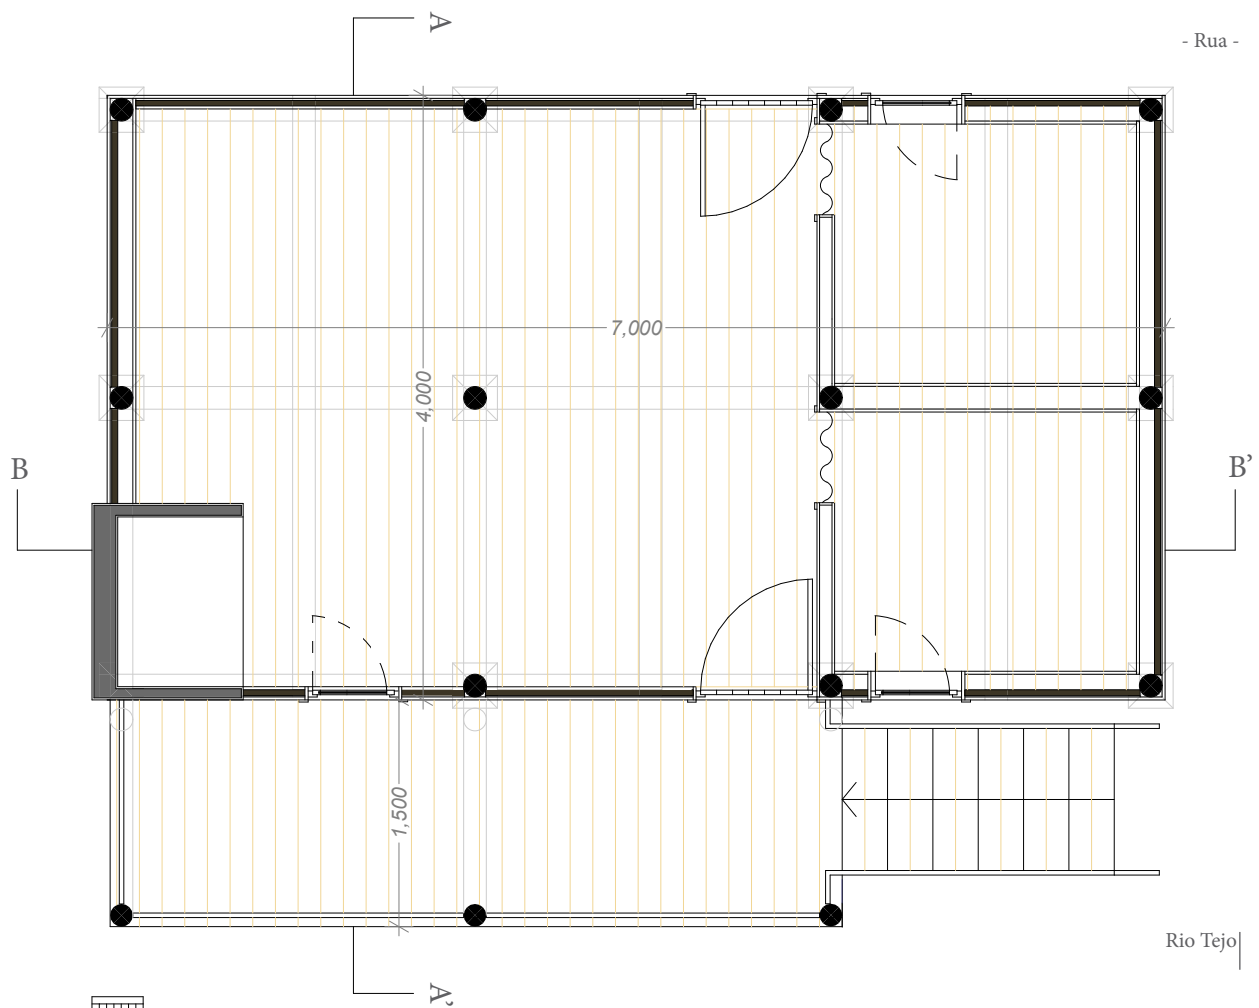
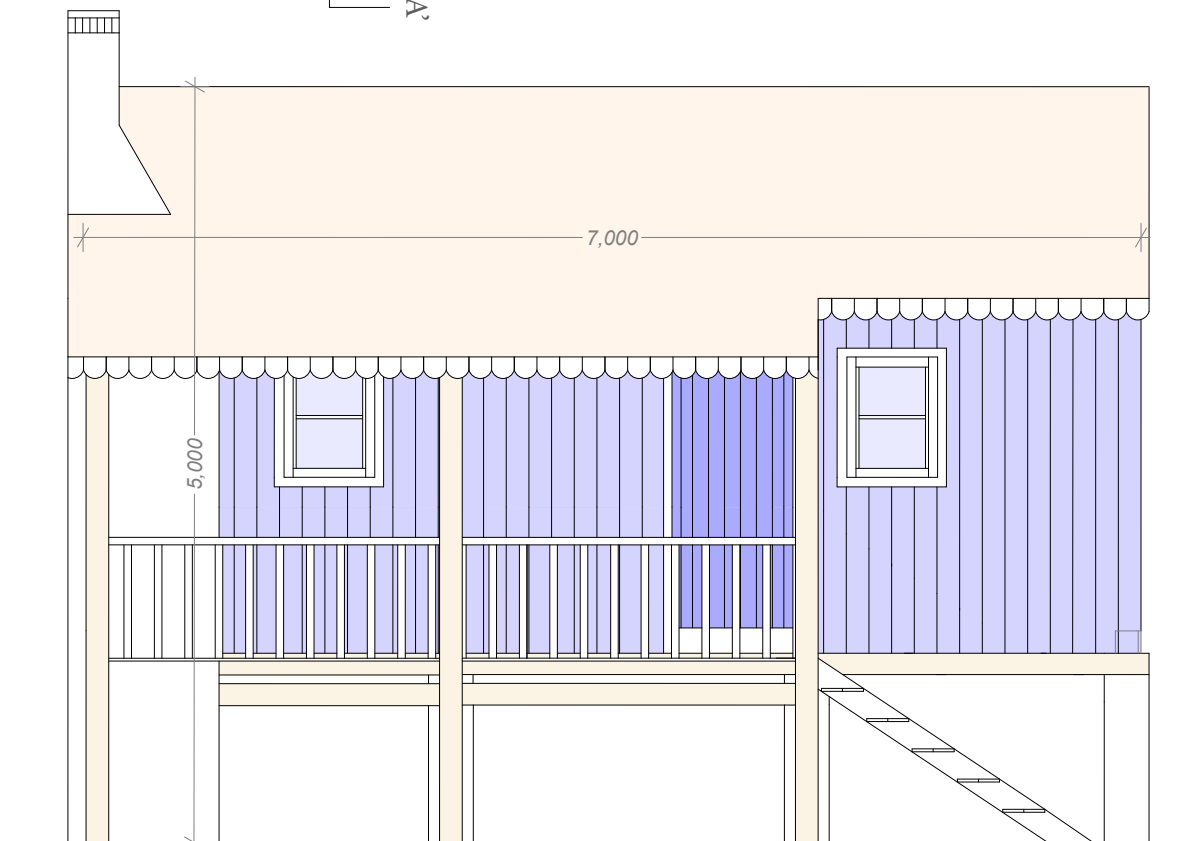
[114]. Planta à cota +1,5m (em cima) e alçado Sul (em baixo); escalas 1/50. | Ⓢ

As casas Avieiras não partilham dimensões exactas, por isso, optou-se por valores ponderados entre as casas estudadas. Neste caso, a casa possui sete metros de comprimento por quatro de largura, excluindo a varanda, que acrescenta um metro e meio de largura ao plano horizontal da casa. O ponto mais alto da habitação encontra-se a cinco metros do solo, sendo que, um metro e dez centímetros deste valor é resultado do comprimento dos pilares que elevam a construção. As paredes exteriores têm dois metros de altura e são compostas por tabuado de madeira pintado com cor azul pelo

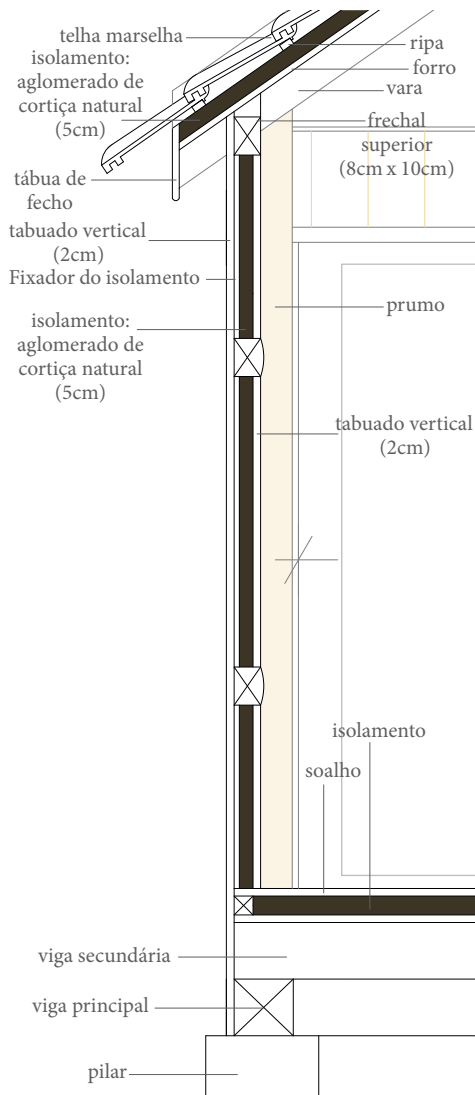
[115]. Constituição da parede; escala 1/20.

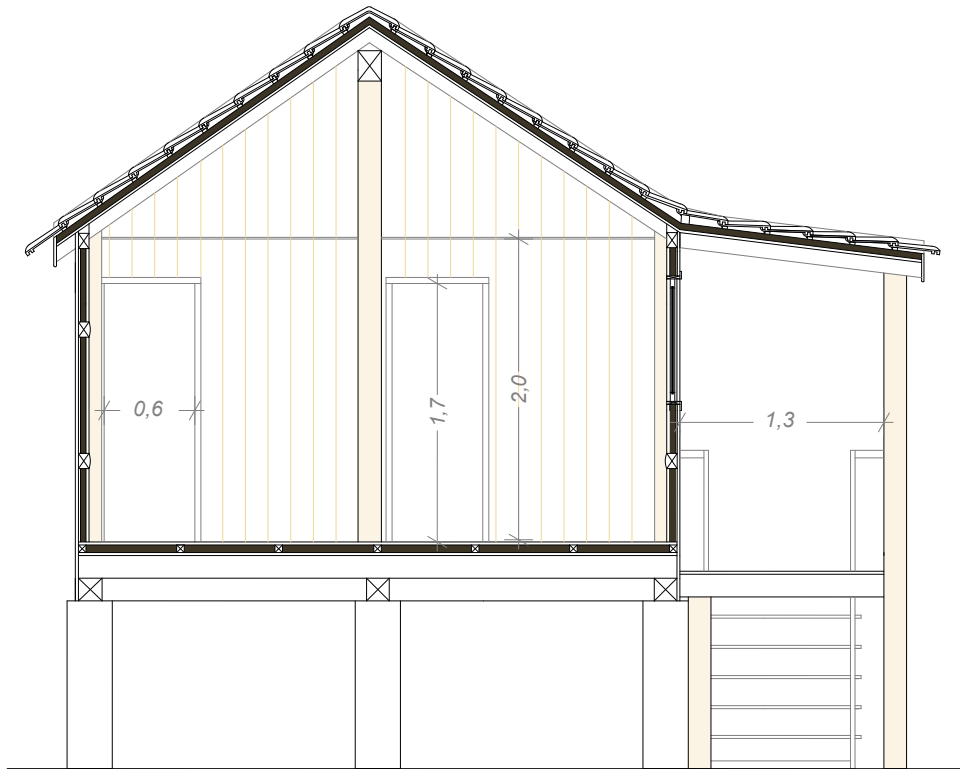
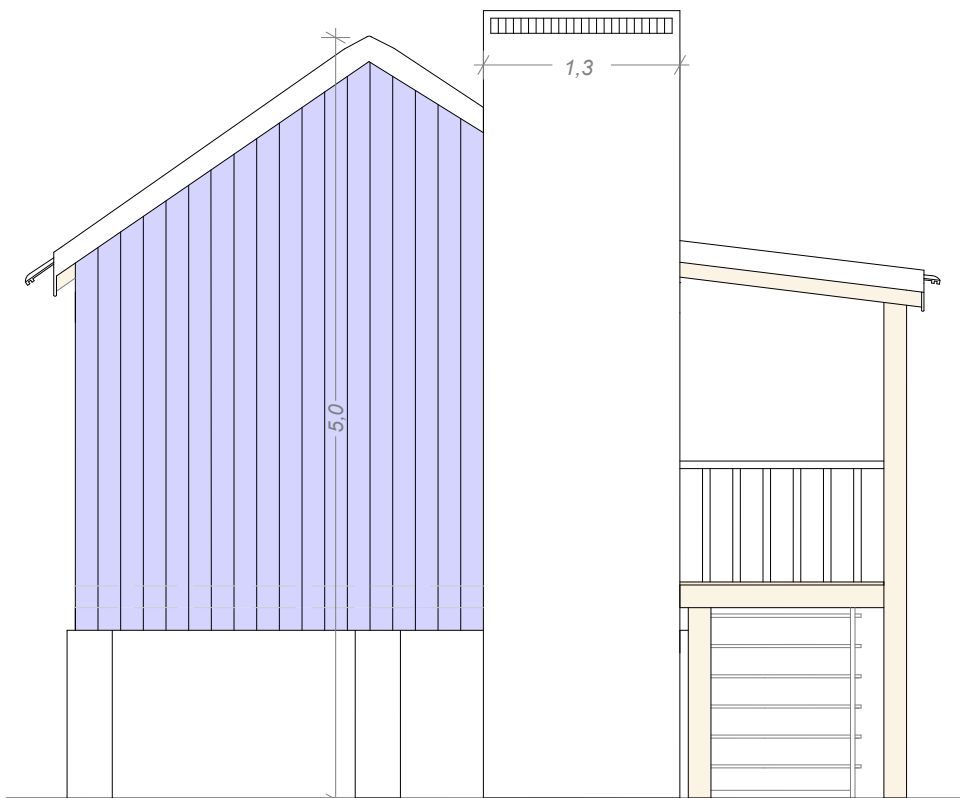
[116b]. Corte AA' (em cima) e alçado Poente (em baixo); escalas 1/50.

Os caixilhos espelham as referências encontradas na aldeia. Trata-se de portas em tabuado pintado, que possuem quase a altura total da parede exterior e têm uma moldura circunscrita sobre si. As cores apresentadas são o reflexo das mais presentes na aldeia, no entanto, salvaguarda-se o facto de a diversidade ser a característica dominante. Apesar de não se verificar uma regra de alinhamentos rigorosos nas construções existentes, optou-se por alinhar as janelas, de batente, pela altura das portas.

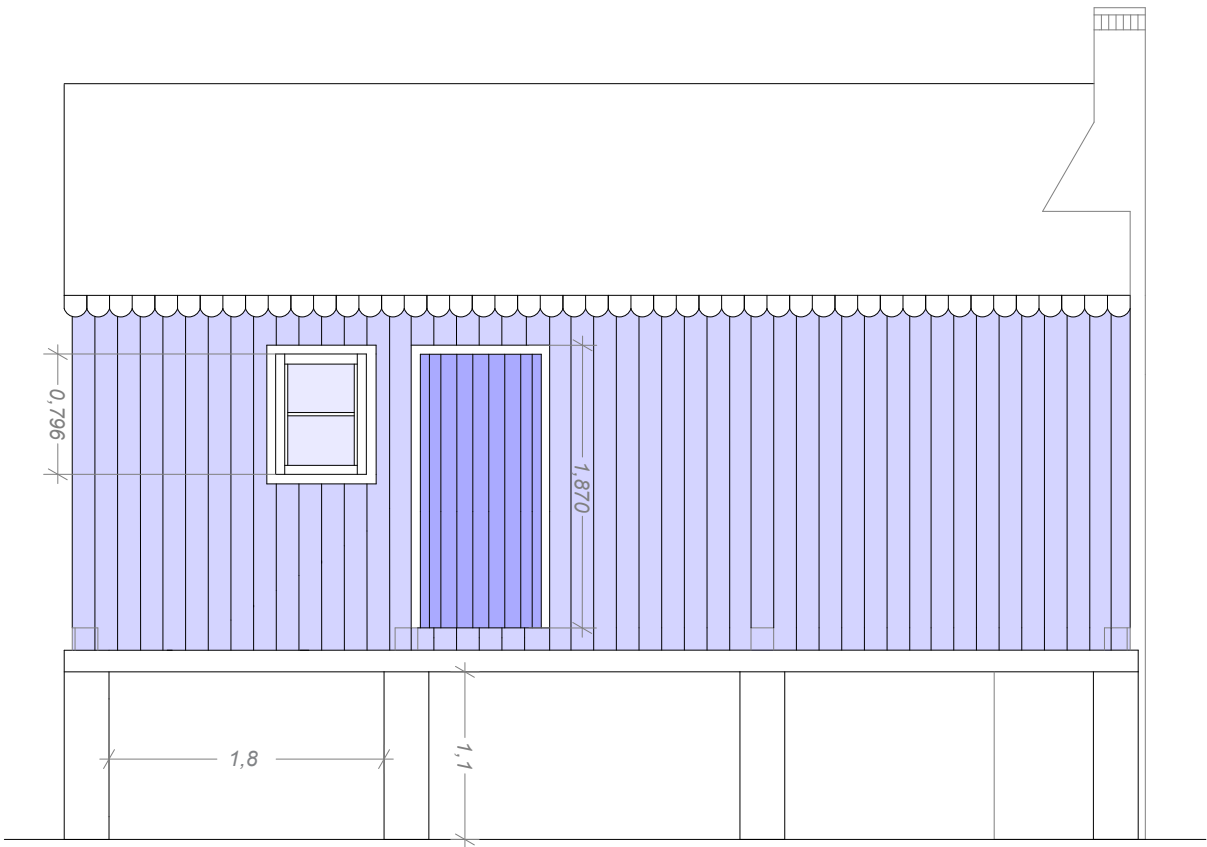
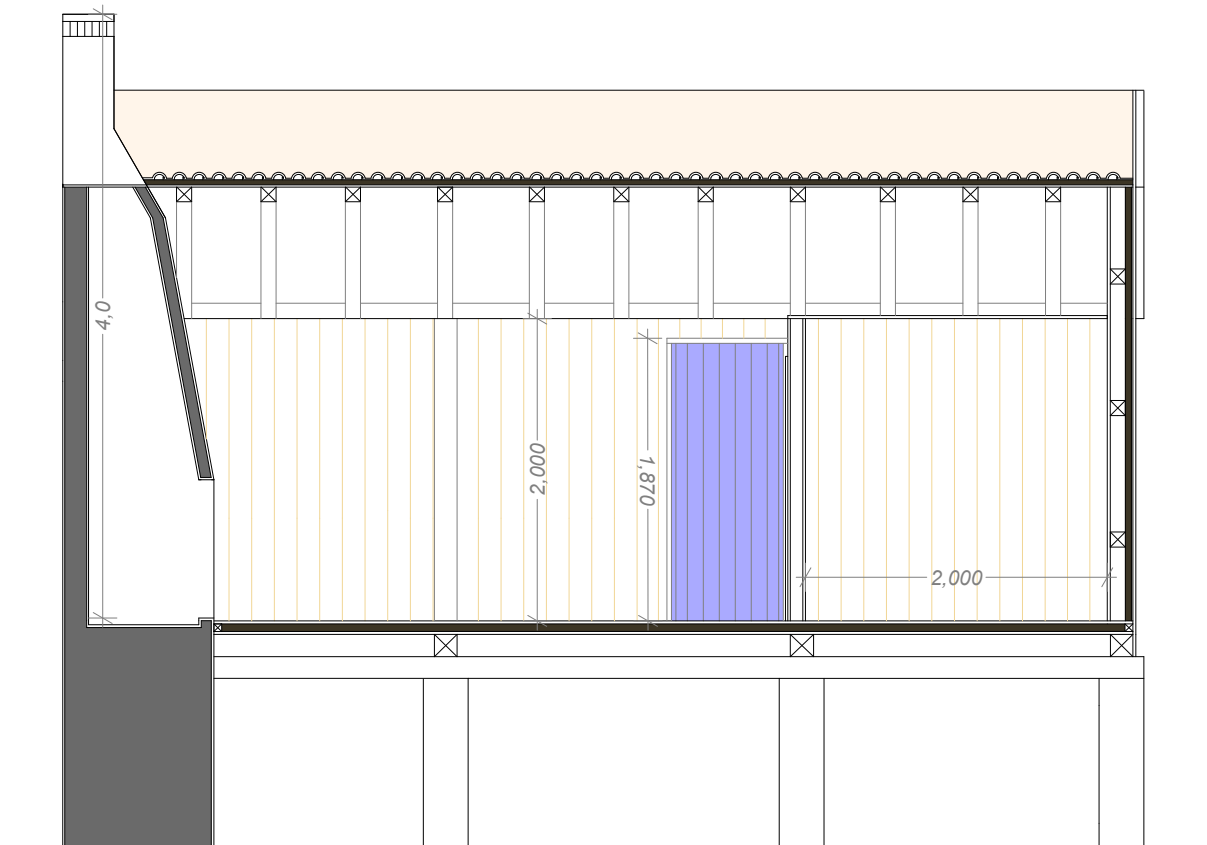
[117]. Alçado Norte (em cima) e corte BB' (em baixo); escalas 1/50.

Os três espaços desenhados, embora tivessem as funções definidas na tradicional casa Avieira, não apresentam nestes desenhos, a sua definição de uso nem mobiliário. Isto deve-se ao facto de não haver intenção em desenhar especificamente uma habitação, mas de abrir a possibilidade da construção ter outros usos, como por exemplo, direccionados para o turismo ou centro de estudos relacionados com o ambiente.
