MESTRADO EM CIÊNCIAS  
E TECNOLOGIA DO AMBIENTE - FCUP  
Departamento de Geociências, Ambiente  
e Ordenamento do Território  
Ano letivo: 2013/2014

Reabilitação do edifício da Escola de Educação  
Ambiental da Quinta da Gruta através da  
implementação de uma cobertura ajardinada

3- Plano de Drenagem

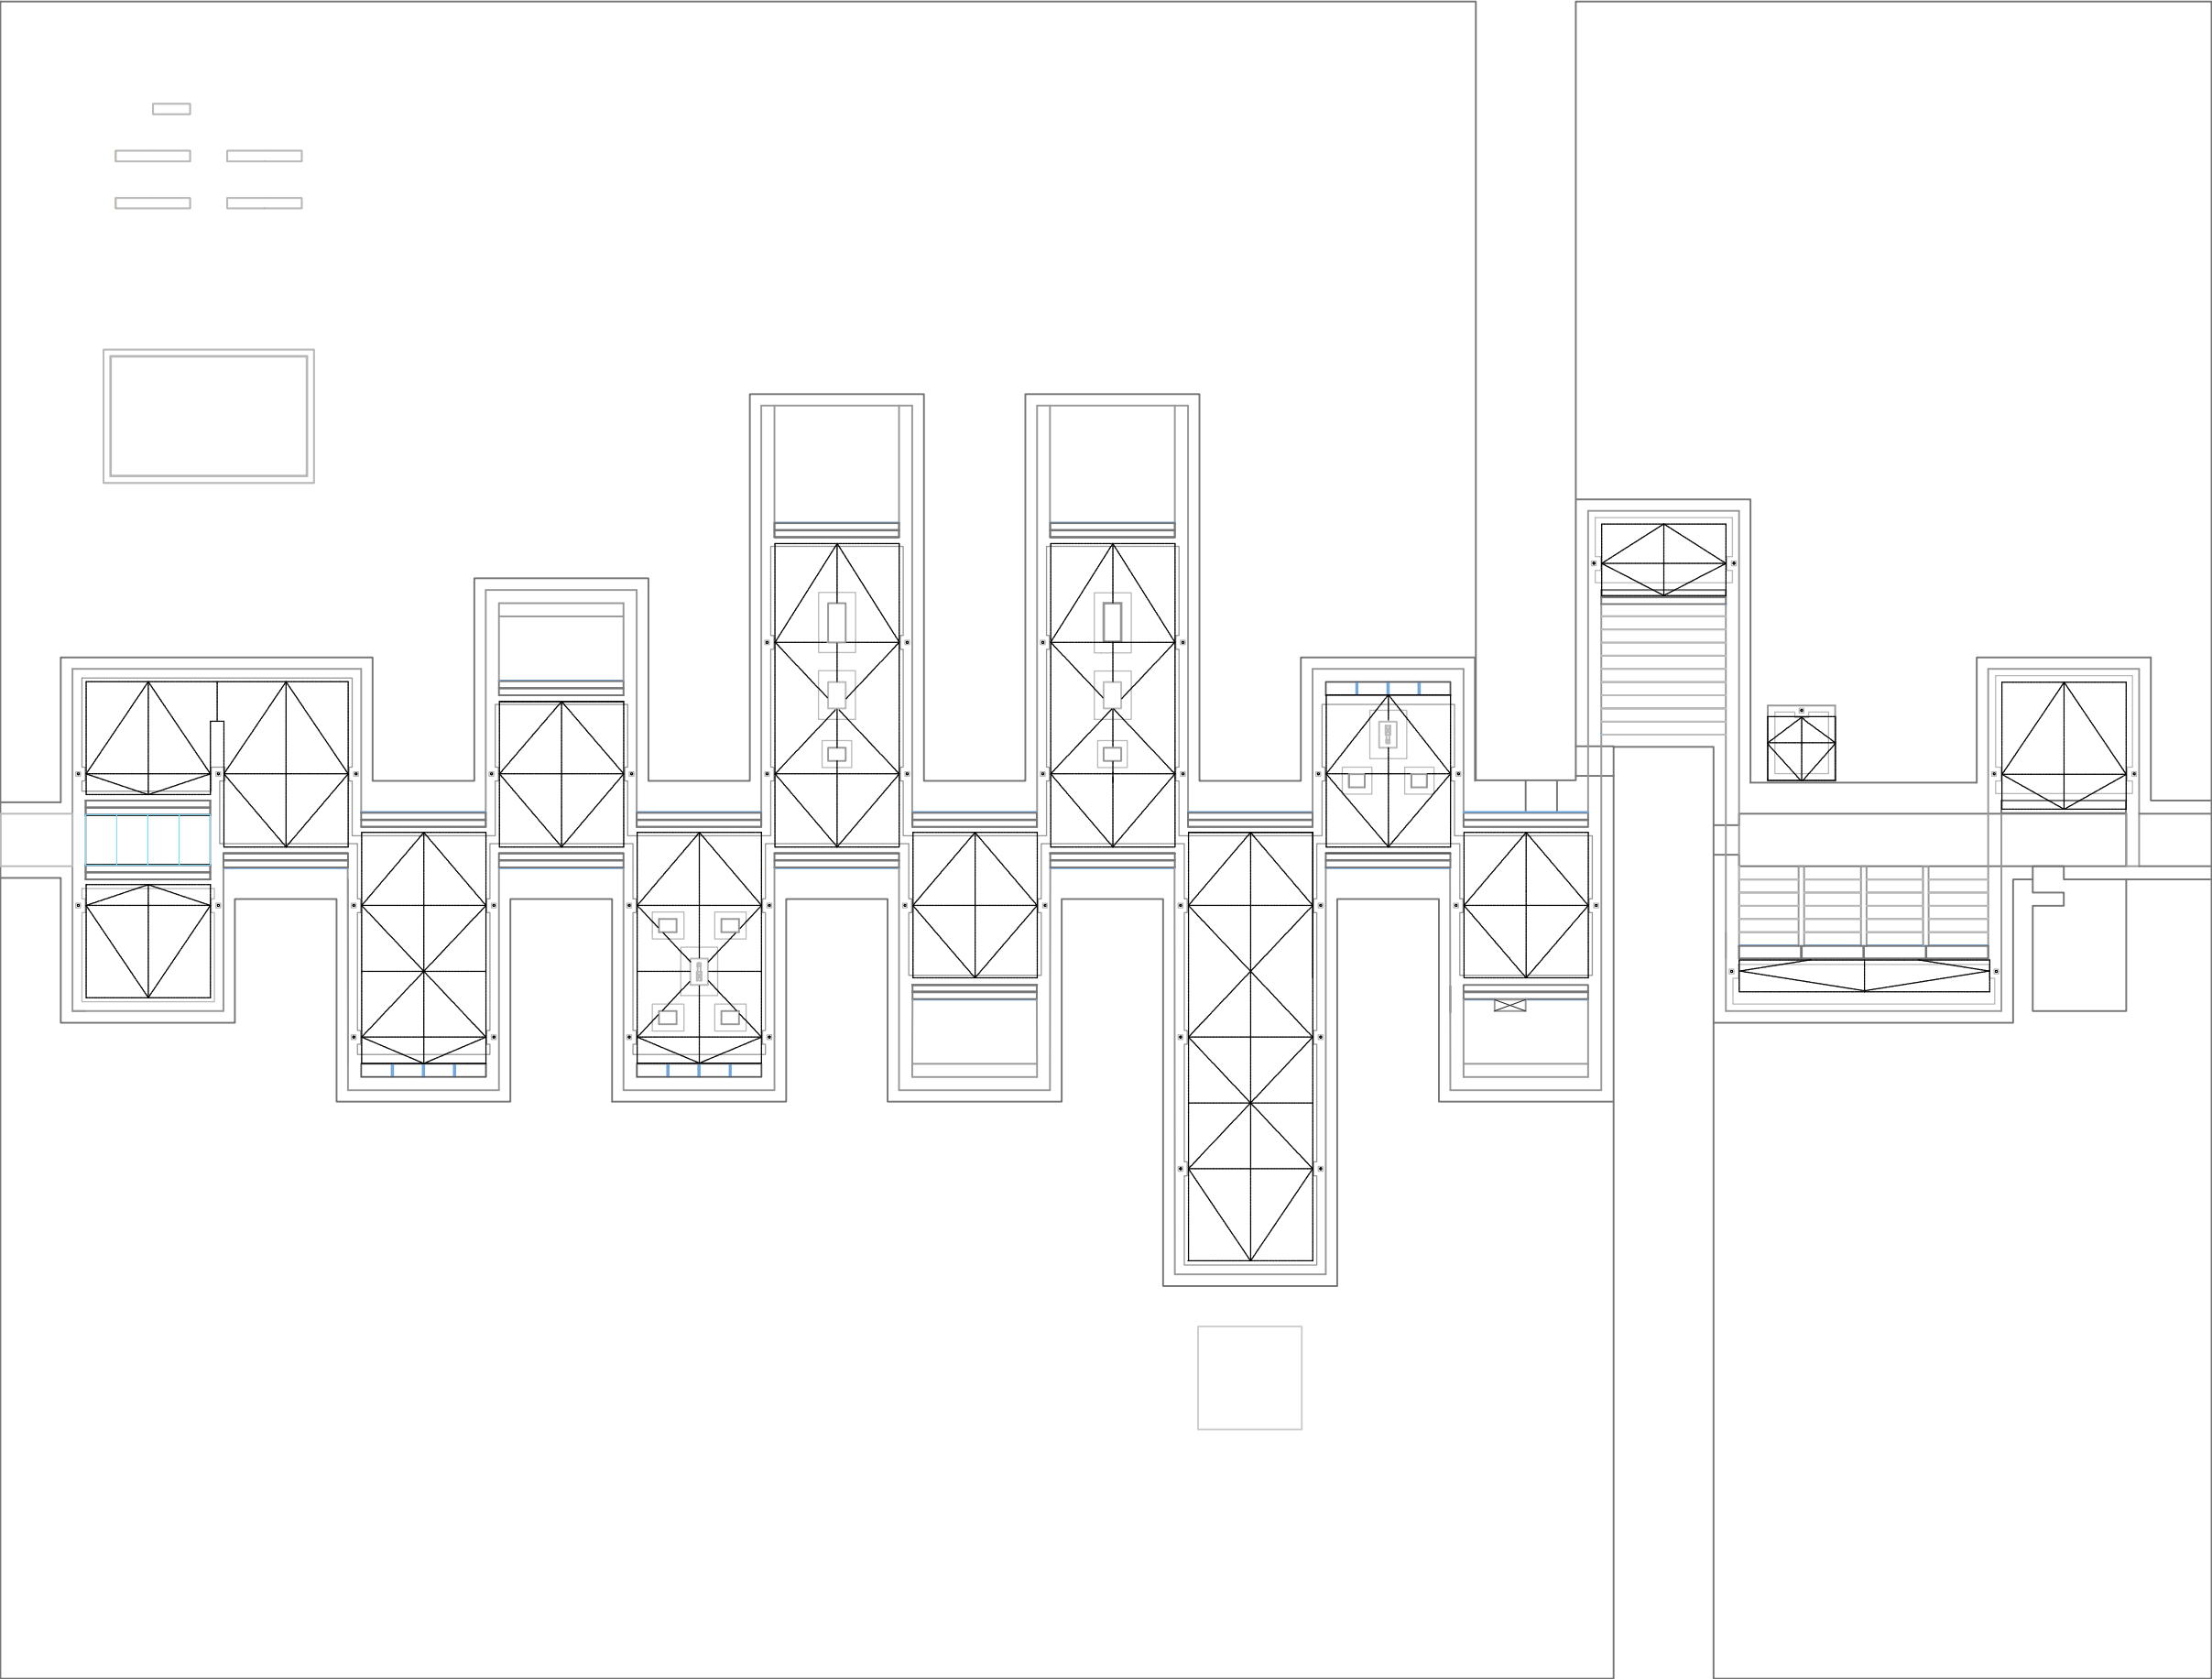
⊕ Linhas indicativas do desnível da cobertura

Declive da cobertura: 2 %
