Sebentas d'Obra Ciclo de construção, do projeto à obra

**Bondade, dor, amor, ódio  
acerca das fachadas do  
Teatro Nacional de São João**  
Porto

# Processos construtivos e fatores de degradação dos elementos decorativos das fachadas do Teatro Nacional São João

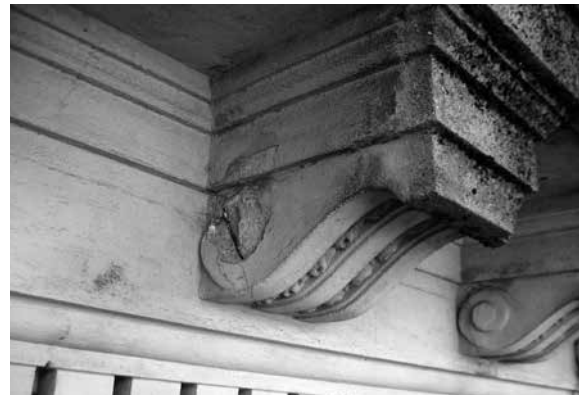
Fig. 04. Mísula original do TNSJ e processo construtivo em volume oco com rede de galinheiro, varões metálicos e régua de madeira, 2015

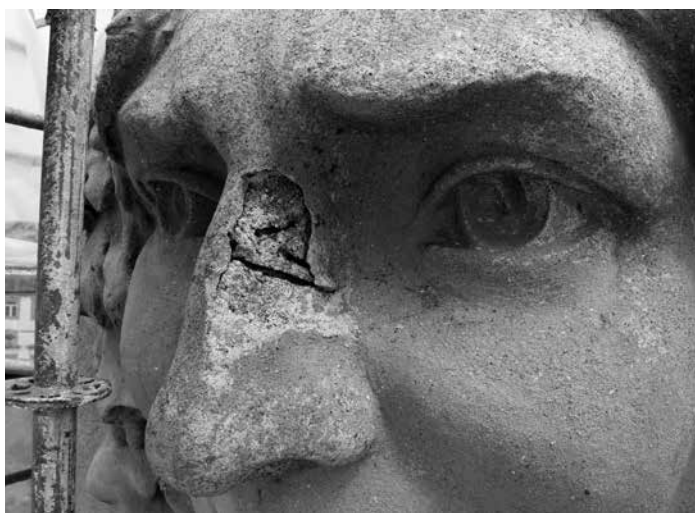
Fig. 26. Varões metálicos em nariz de escultura, 2013.

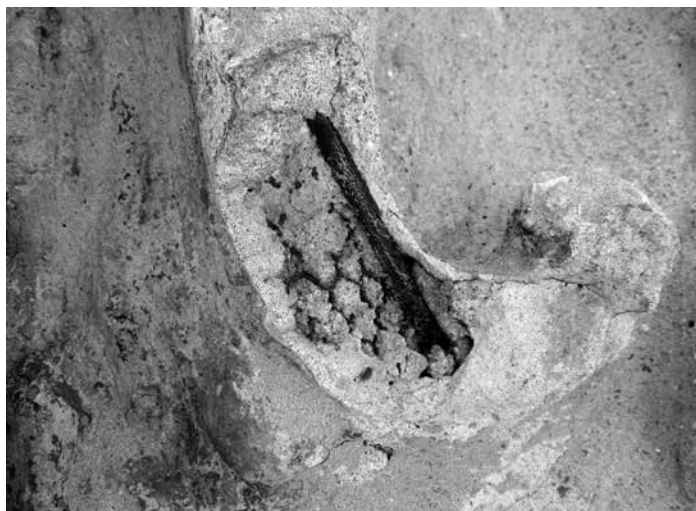
Fig. 27. Varão metálico e rede de galinheiro na ligação à fachada, 2013.

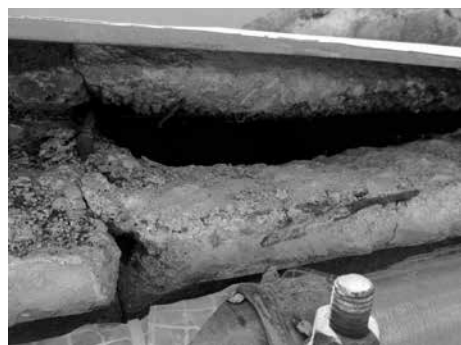
Fig. 30. Cornija fingida (volume oco), 2014.

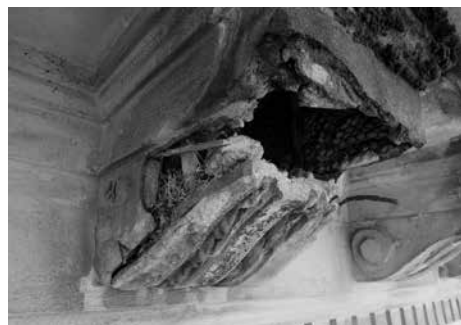
Fig. 31. Mísulas fingidas (volume oco), 2013.

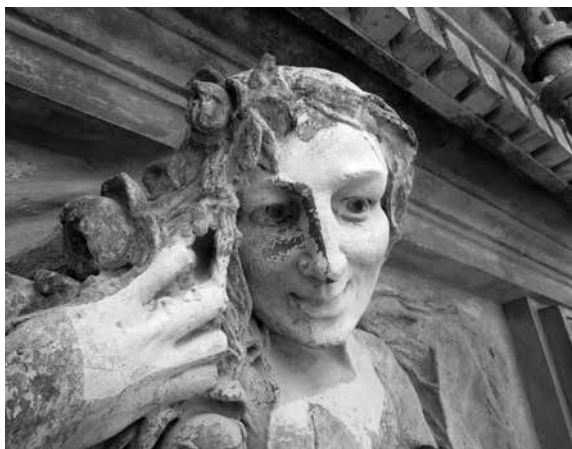
- Após a limpeza das fachadas, verificou-se que existiam crostas negras debaixo da camada de tinta que recobria os elementos decorativos. Este facto mostra que, originalmente, a fachada não era pintada. Sondagens realizadas em alguns locais, onde foi feita a remoção cuidadosa das crostas negras, puseram a descoberto o acabamento original (Fig. 35 e Fig. 36);

Fig. 35. Sondagem realizada na escultura *Amor*, 2013

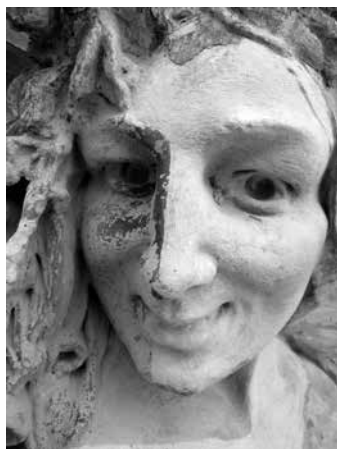
Fig. 36. Pormenor da sondagem realizada na escultura *Amor*, 2013

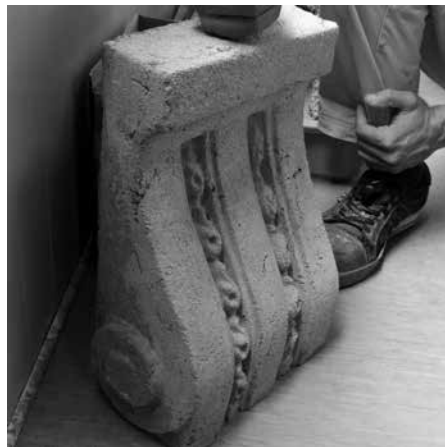
superior de remate (Fig. 37 a Fig. 40). Estas peças possuem cerca de 2 a 3 cm de espessura, e réguas de madeira que se pensa servirem para esticar a rede de galinheiro. A fixação das mísulas à fachada era feita através de dois varões metálicos existentes lateralmente, no topo da peça inferior da mísula (peça com curvatura) (Fig. 37). O nivelamento desta peça inferior era feito através de quatro arames zincados (tipo pendurais), fixos superiormente em vigas existentes na cornija, no alinhamento das mísulas, e inferiormente na base curva da mísula (que iam sendo torcidos com um pau ou ferro). A peça superior da mísula era executada em U e entrava por cima da outra peça, tipo “gaveta”, sendo posteriormente rematada (Fig. 39 e Fig. 40). Durante a obra de 2013/2014, optou-se pela substituição integral das mísulas (tendo estas sido replicadas através de moldes), uma vez que grande parte delas estavam fortemente degradadas. A colocação das novas mísulas utilizou o mesmo sistema construtivo;

Fig. 38. Parte inferior de uma mísula, 2013

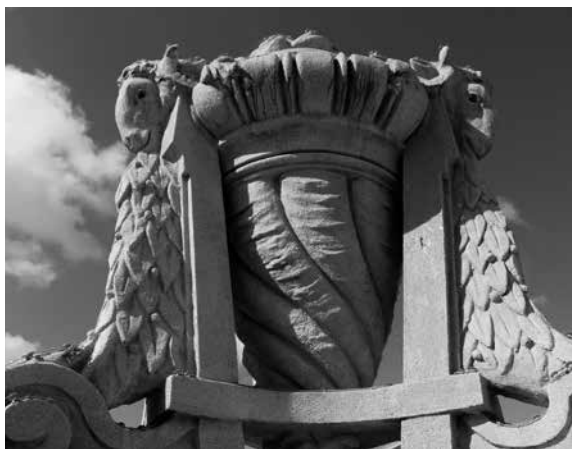
Os vasos que encimam lateralmente a fachada principal são maciços e possuem três pilares inclinados que o confinam. Estes pilares possuem elementos decorativos adossados, como, por exemplo, uma cabeça de carneiro no topo e motivos vegetalistas no resto da secção dos pilares (Fig. 43). Estes elementos decorativos são volumes ocultos modelados com rede de galinheiro. Os pilares possuem armadura longitudinal, estribos e fasquios de madeira, apresentando, no

Fig. 43. Vaso com pilares e elementos decorativos adossados, 2017

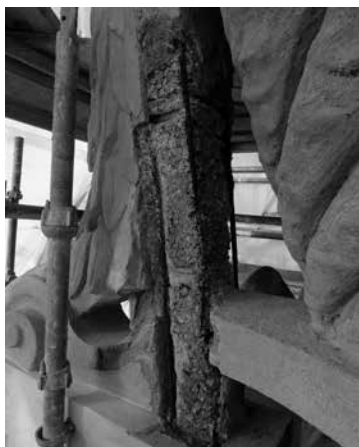
entanto, também rede de galinheiro ao longo da sua secção, colocada na zona interior aos varões longitudinais (Fig. 44 e Fig. 45).

Fig. 44. Pilar de um vaso, 2013

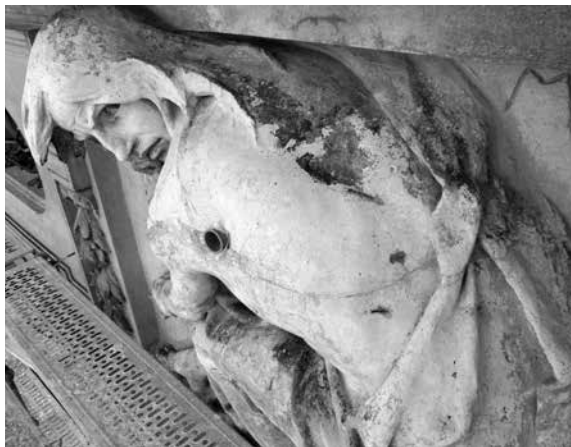
As quatro estátuas do friso da fachada principal são maciças e possuem varões metálicos na sua execução. Todas as estátuas possuem juntas, o que indicia que poderão ter sido executadas em várias partes e posteriormente adossadas à fachada (Fig. 46). A partir duma sondagem *in situ*, onde foi feita a extração de um carote de Ø50 mm das costas da estátua *Ódio*, foi possível identificar a existência duma argamassa homogênea de inertes finos ao longo do comprimento da amostra. No carote extraído, verificou-se ainda a

Fig. 46. Junta horizontal na estátua *Ódio*. Tamponamento do local de extração do carote, 2013

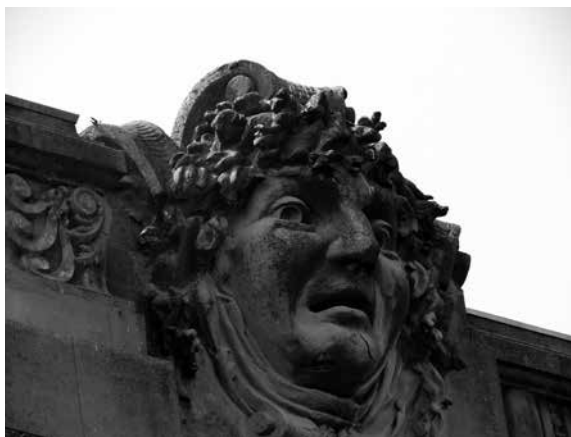
Fig. 49. Carranca *Medusa* com volutas a encimar e a ladear a cabeça, 2013

Nas carrancas femininas ao nível superior, e onde, na fachada nascente, se identifica bem a figura *Medusa* (Fig. 49), não foram feitas sondagens *in situ*, pelo que não se conseguiu determinar se estes elementos são inteiramente maciços ou semi-ocos (ou seja, se a zona da carranca situada acima do murete é executada em volume oco). Esta dúvida surgiu durante as intervenções de 2019, onde se verificou que as volutas que incorporam estas carrancas ao nível superior são volumes ocos (Fig. 50). No que foi possível observar num dos volumes ocos, não se verificou a presença de rede de galinheiro. Foi extraído um carote de diâmetro Ø100 mm na argamassa de panos lisos da fachada, para aferir a sua constituição e espessura (Fig. 51 e Fig. 52). Este carote permitiu identificar a existência de um revestimento em argamassa homogênea com pedaços de tijolo incorporados, pouco porosa e diferente da camada de acabamento com cerca de 1 cm, cujo acabamento final é em areia siliciosa de tom amarelado imitando granito. A espessura do revestimento em argamassa até à

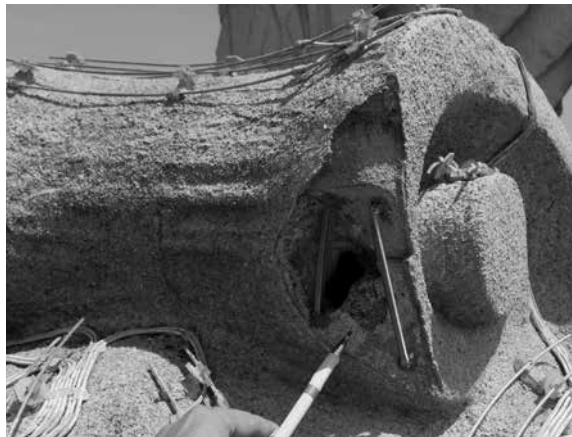
Fig. 50. Voluta oca que encima a carranca feminina na fachada poente, 2019

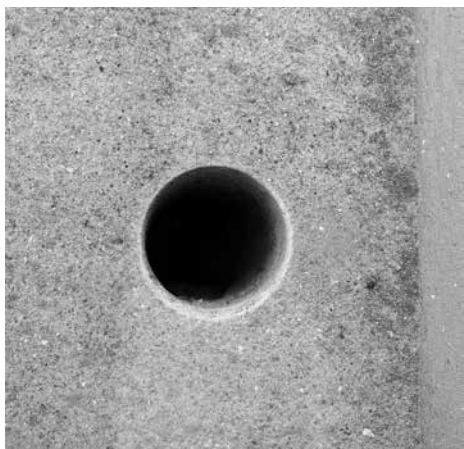
Fig. 51. Extração de carote em pano liso, 2013

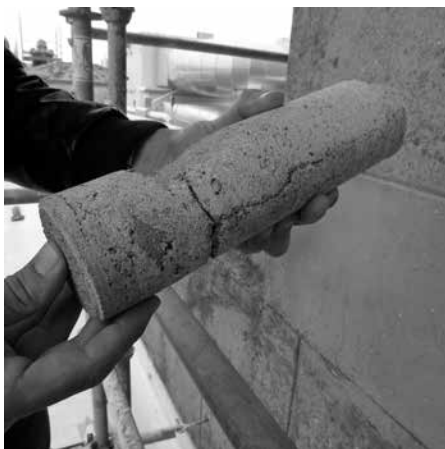
Fig. 52. Pormenor do carote, 2013
