# **DIAGNÓSTICO E PROPOSTA DE INTERVENÇÃO EM ESTRUTURAS DE MADEIRA DE EDIFÍCIO EXISTENTE. ESTUDO DE CASO**

Dissertação submetida para satisfação parcial dos requisitos do grau de  
**MESTRE EM ENGENHARIA CIVIL — ESPECIALIZAÇÃO EM CONSTRUÇÕES EM EDIFÍCIOS**

JUNHO DE 2024

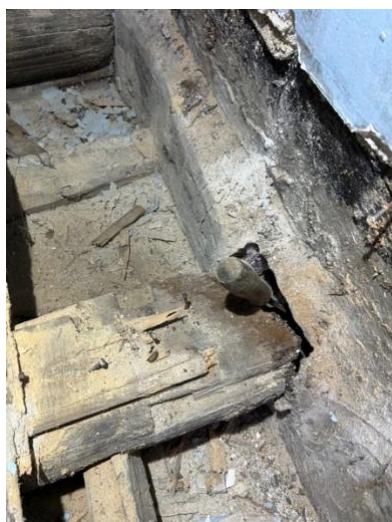
De um modo geral, todas as vigas referentes ao piso 2 na zona 1 (lado esquerdo), apresentam perda de secção de aproximadamente 10cm, essencialmente na zona de apoio. Isso ocorre pela presença de fungos de podridão cúbica, que degradam a madeira. Isso tipo de deterioração é bastante comum em zonas de junções entre elementos estruturais (vigas – parede), onde há presença de humidade e falta de ventilação.

Legenda 4. 7 - Viga 3, piso 2, zona 2, com presença de fungos de podridão e perda de secção no apoio.

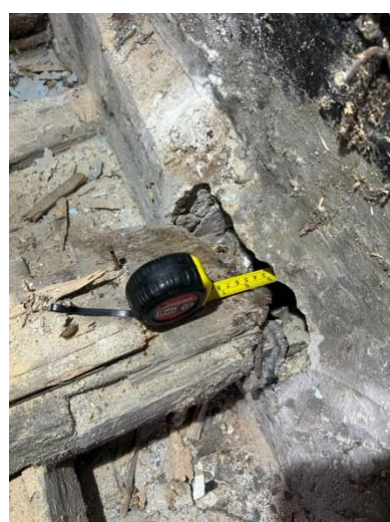
O mesmo se verifica para as restantes vigas desse compartimento, ainda que em menor extensão.

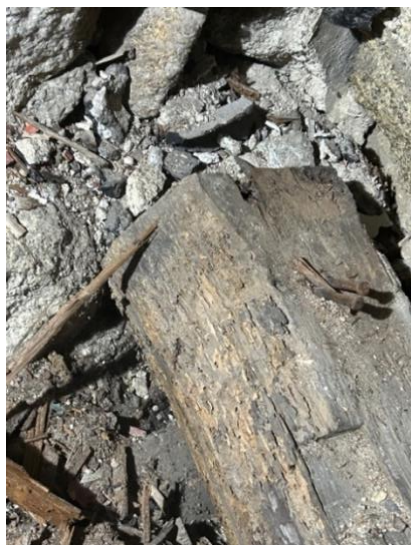
Legenda 4. 13 - Viga 1, piso 2, zona 1 (lado direito), com ataque de insetos de ciclo larvar.

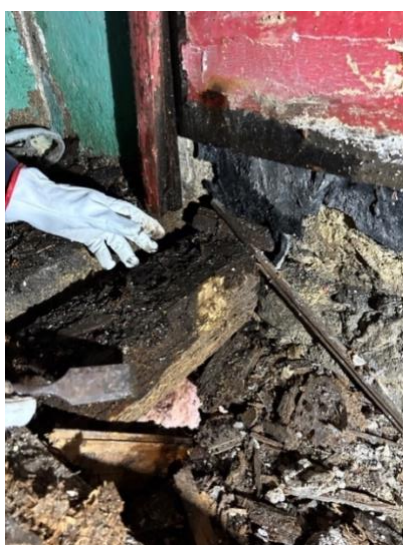
Legenda 4. 12 - Viga 1, piso 2, zona 1 (lado esquerdo), com ataque de insetos de ciclo larvar.

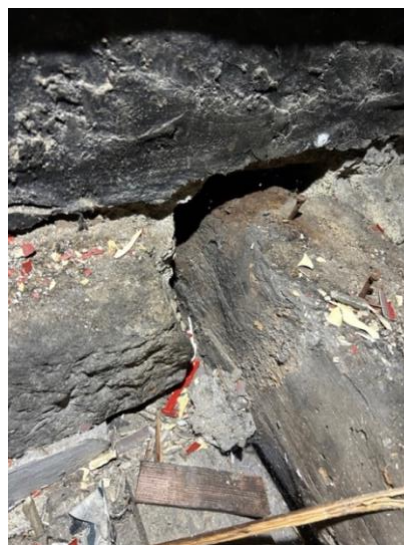
Legenda 4. 11 - Viga 6, piso 2, zona 1 (lado esquerdo), com ataque de insetos de ciclo larvar.

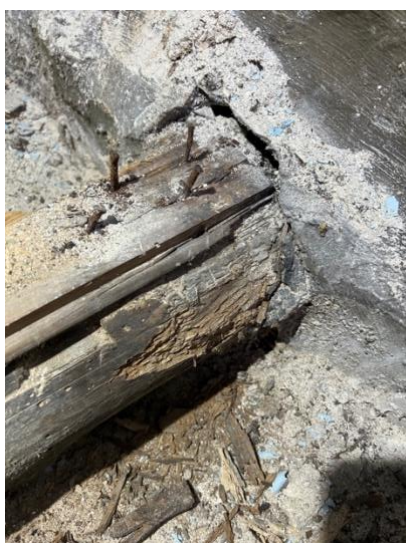
Legenda 4. 15 - Viga 2, piso 2, zona 2 (lado esquerdo), com ataque de insetos de ciclo larvar.

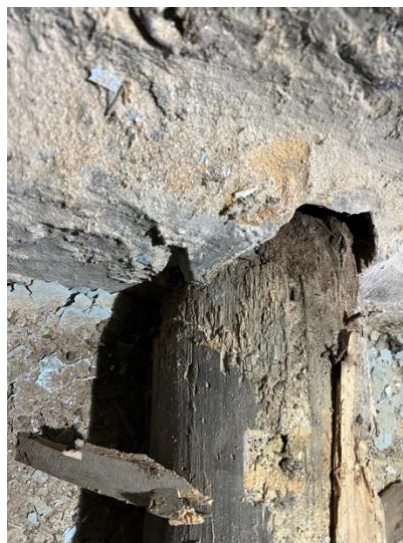
Legenda 4. 14 - Viga 4, piso 2, zona 2 (lado esquerdo), com ataque de insetos de ciclo larvar.
