# **ESTUDO DA DURABILIDADE DOS REVESTIMENTOS DE PISO**

**ALBANO JOAQUIM GOMES MARTINS**

Dissertação submetida para satisfação parcial dos requisitos do grau de  
**MESTRE EM ENGENHARIA CIVIL — ESPECIALIZAÇÃO EM CONSTRUÇÕES**

JULHO DE 2012

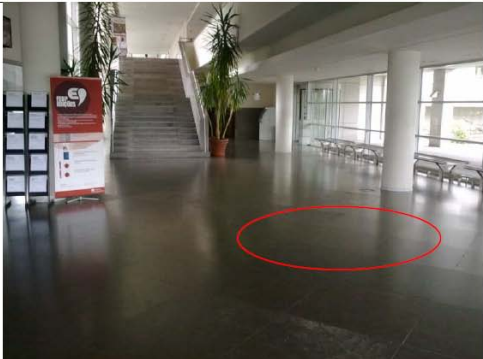
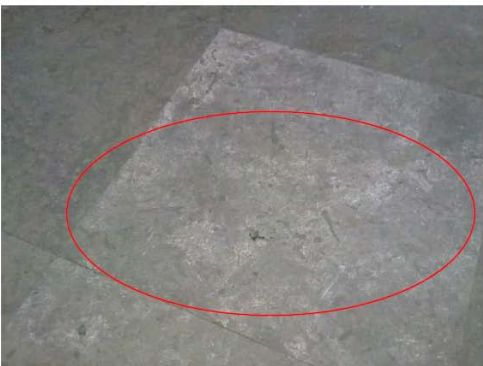
| | <b>FICHA DE INSPEÇÃO – Revestimentos de Piso</b> | <b>N.º:</b> 01 <b>Ref.ª:</b> A |

**Observações:** O revestimento de piso aplicado é a pedra natural Vidraço Valverde.

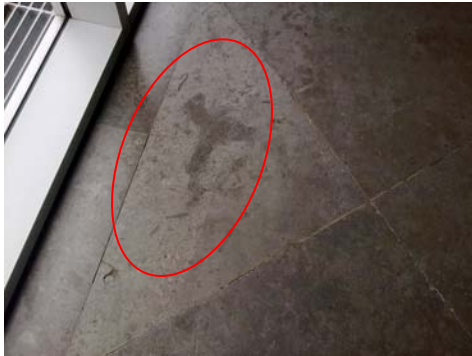
| ANOMALIAS RELEVANTES – PEDRA NATURAL | | |
|---|---|---|
| Anomalias estéticas | | Ficha de inspeção n.º 5, ref. <sup>a</sup> B. |

| ANOMALIAS RELEVANTES – PEDRA NATURAL | | |
|---|---|---|
| | Alterações na cor, no brilho, ou na textura | |

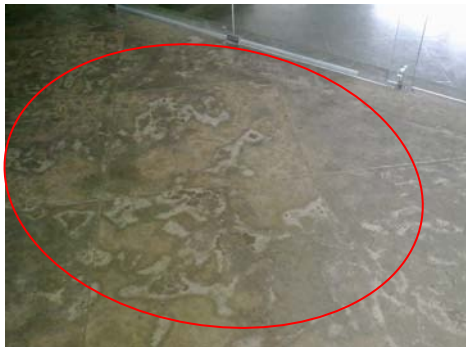
| ANOMALIAS RELEVANTES – PEDRA NATURAL | | |
|---|---|---|
| Anomalias funcionais | | Ficha de inspeção n.º 7, ref. <sup>a</sup> B. |

| ANOMALIAS RELEVANTES – PEDRA NATURAL | | |
|---|---|---|
| | Manchas | |

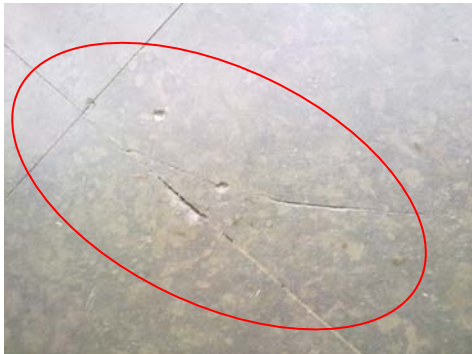
| ANOMALIAS RELEVANTES – PEDRA NATURAL | | |
|---|---|---|
| Anomalias funcionais | | Ficha de inspeção n.º 6, ref. <sup>a</sup> B. |

| ANOMALIAS RELEVANTES – PEDRA NATURAL | | |
|---|---|---|
| | Desgaste, riscagem ou picagem | |

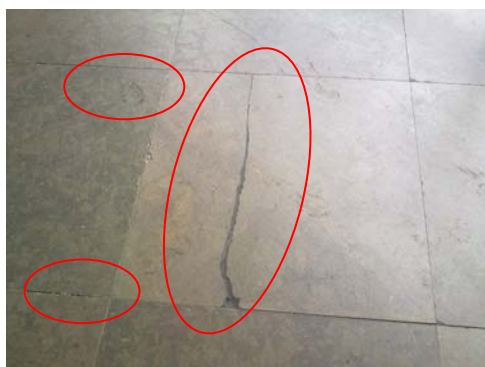
Ficha de inspeção n.º  
5, ref.ª B.

Lascagem, fendilhação ou esmagamento

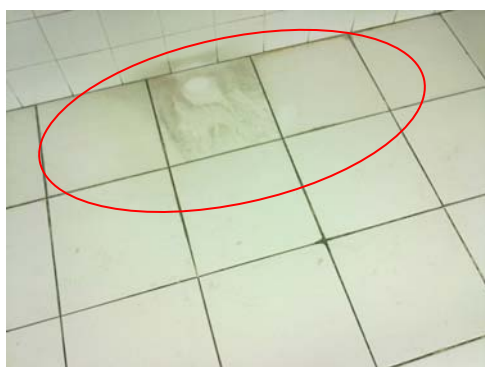
Ficha de inspeção n.º  
20, ref.ª B.

Sujidade superficial

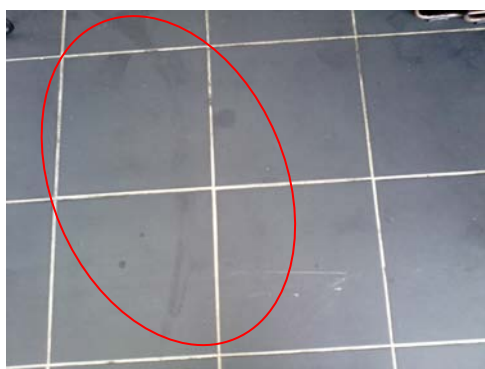
Ficha de inspeção n.º  
35, ref.ª P.

Manchas

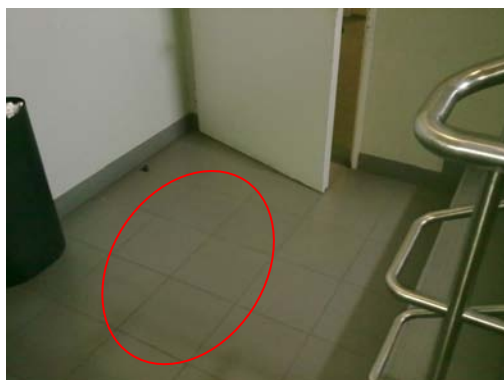
Ficha de inspeção n.º  
25, ref.ª C.

Desgaste

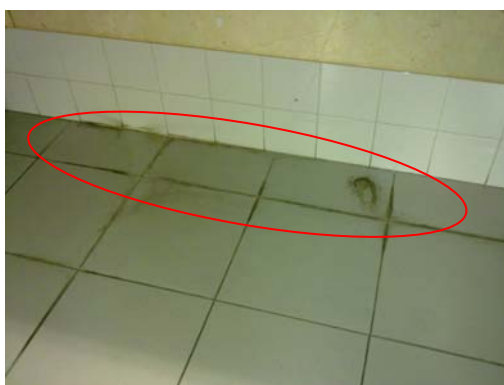
Ficha de inspeção n.º  
19, ref.ª A.

Degradação das juntas

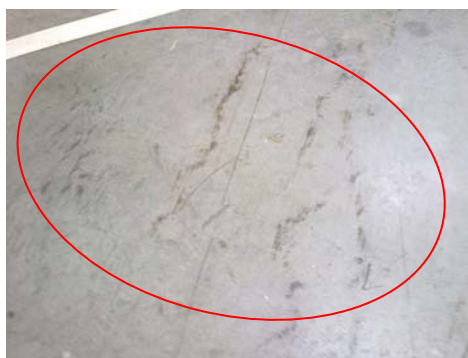
Ficha de inspeção n.º  
38, ref.ª G.

Sujidade superficial

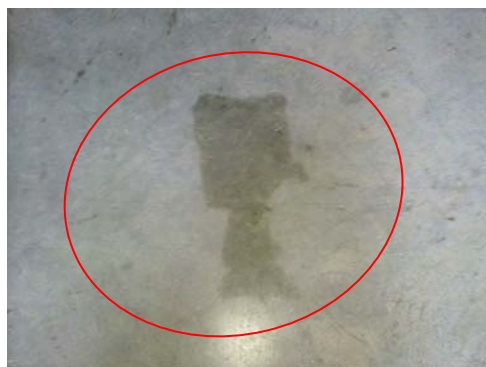
Ficha de inspeção n.º  
38, ref.ª G.

Manchas

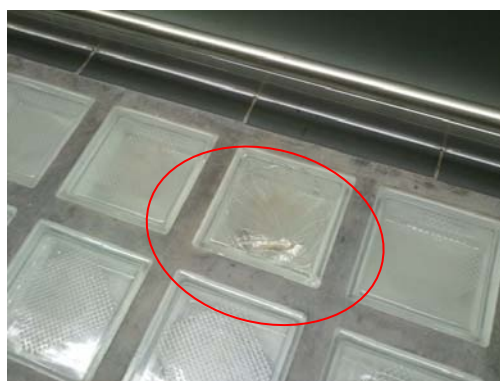
Ficha de inspeção n.º  
40, ref.ª P.

Lascagem, fendilhação ou esmagamento

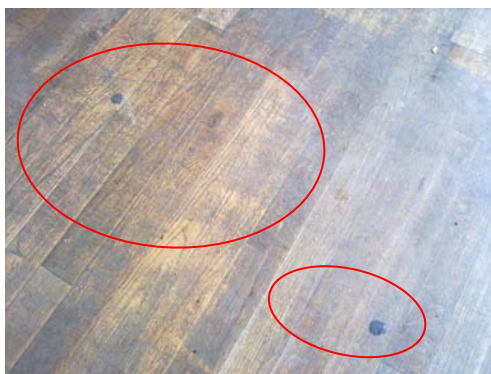
Ficha de inspeção  
n.º 47, ref.<sup>a</sup> X.

Sujidade superficial  
Manchas

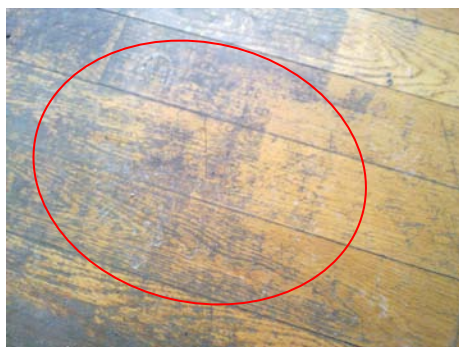
Ficha de inspeção  
n.º 45, ref.<sup>a</sup> X.

Desgaste, riscagem ou picagem

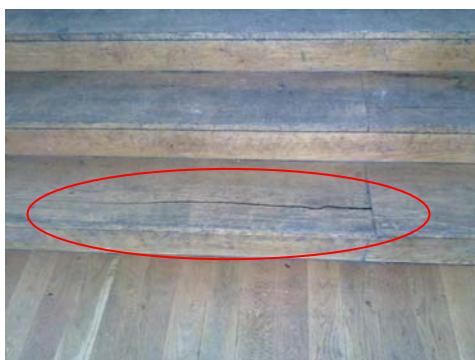
Ficha de inspeção  
n.º 46, ref.<sup>a</sup> X.

Lascagem, fendilhação ou esmagamento

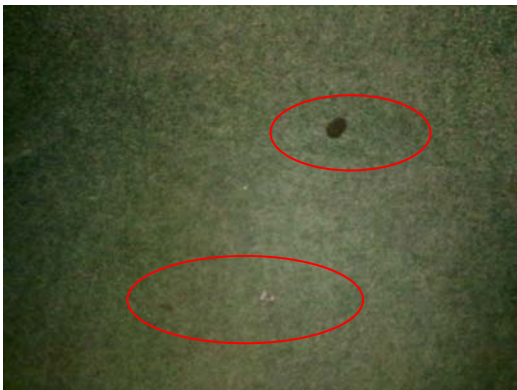
| ANOMALIAS RELEVANTES – ALCATIFA | | |
|---|---|---|
| Anomalias estéticas | | Ficha de inspeção n.º 49, ref. <sup>a</sup> C. |

| ANOMALIAS RELEVANTES – ALCATIFA | | |
|---|---|---|
| | <p>Alterações na cor, no brilho, ou na textura</p> <p>Sujidade Superficial</p> <p>Manchas</p> | |

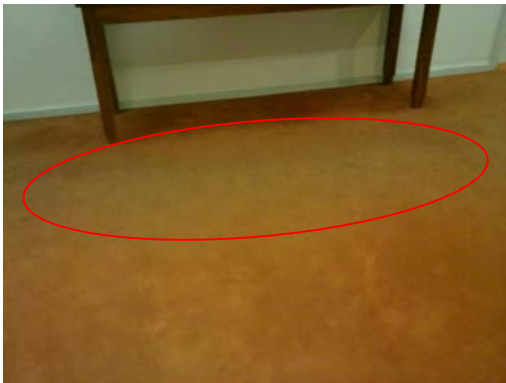
| ANOMALIAS RELEVANTES – ALCATIFA | | |
|---|---|---|
| Anomalias funcionais | | Ficha de inspeção n.º 52, ref. <sup>a</sup> C. |

| ANOMALIAS RELEVANTES – ALCATIFA | | |
|---|---|---|
| | Desgaste, riscagem ou picagem | Ficha de inspeção n.º 49, ref. <sup>a</sup> C. |

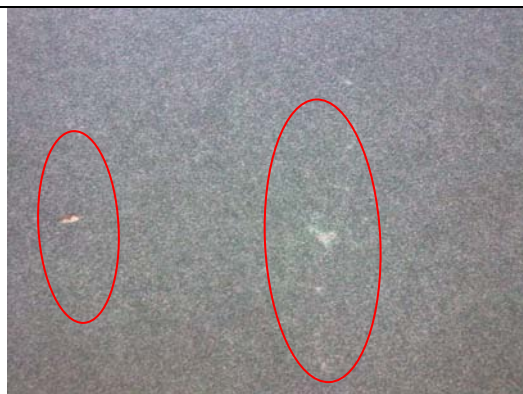
Lascagem (perda de material)

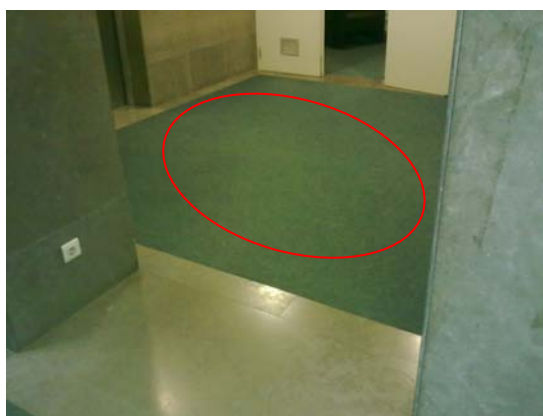
Ficha de inspeção  
n.º 54, ref.ª A.

Anomalias estéticas Alterações na cor, no brilho ou na textura

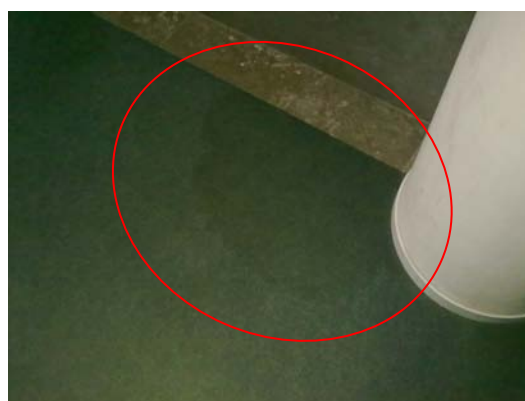
Ficha de inspeção  
n.º 54, ref.ª A.

Manchas

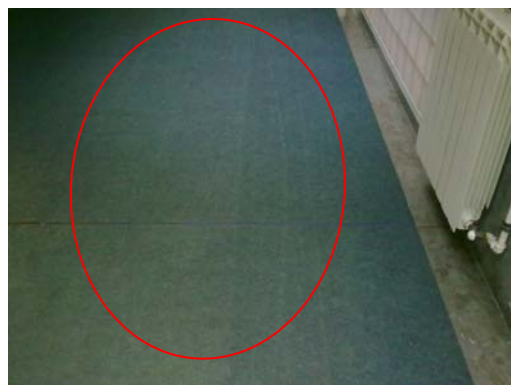
Ficha de inspeção  
n.º 54, ref.<sup>a</sup> A.

Desgaste, riscagem ou picagem

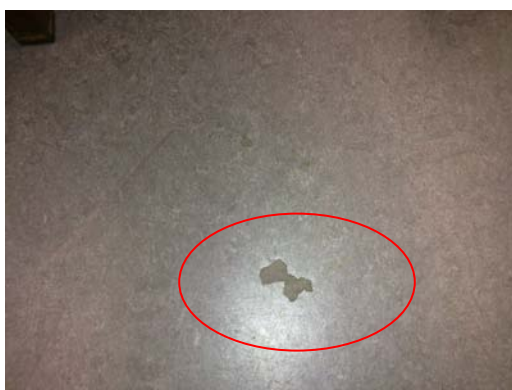
Ficha de inspeção n.º  
60, ref.<sup>a</sup> B.

Lascagem, fendilhação ou esmagamento

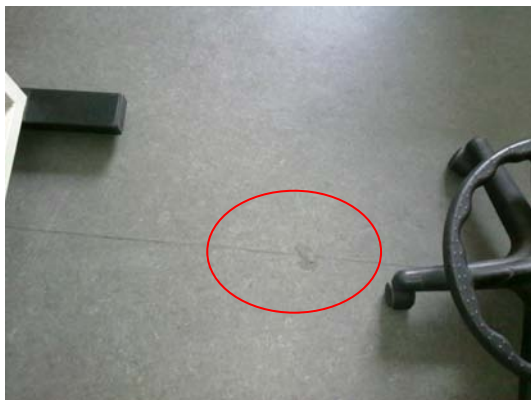
Ficha de inspeção n.º  
59, ref.<sup>a</sup> B.

Degradação das juntas

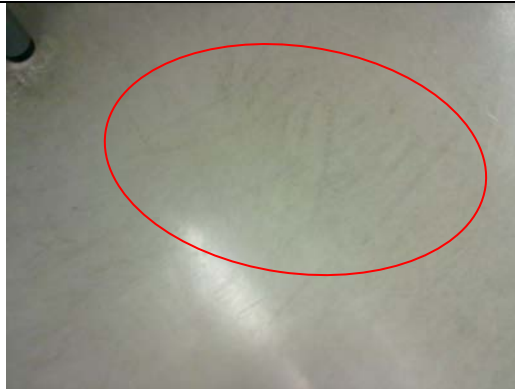
| ANOMALIAS RELEVANTES – RESINAS DE EPÓXI | | |
|---|---|---|
| Anomalia estéticas | | Ficha de inspeção n.º 65, ref. <sup>a</sup> G. |

Alterações na cor, no brilho ou na textura  
Sujidade superficial

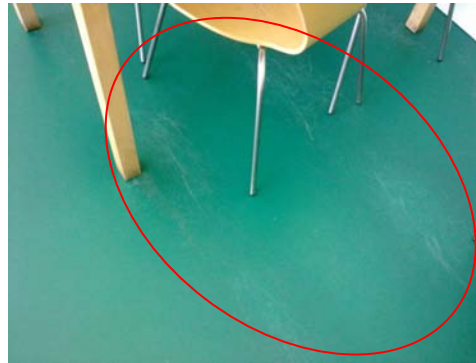
Ficha de inspeção n.º  
67, ref.<sup>a</sup> O.

Anomalias funcionais

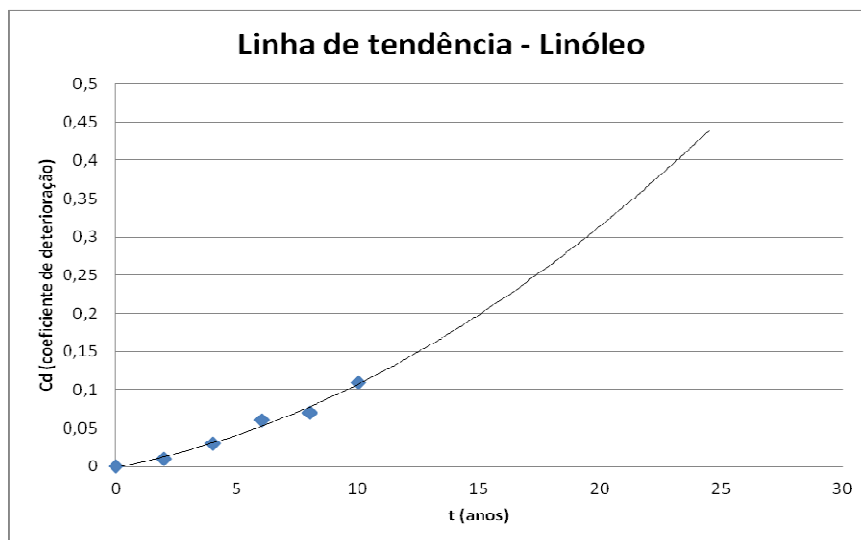
Fig.8.3. – Linha de tendência para a durabilidade do linóleo

Para um tempo estimado de 25 anos o coeficiente de serviço seria 0,44 que corresponde a más condições de serviço.

Um plano de intervenção curativa seria recomendada a partir dos 15 anos de serviço, correspondente ao período de aproximação das más condições de serviço, com um coeficiente de deterioração igual a 0,20.

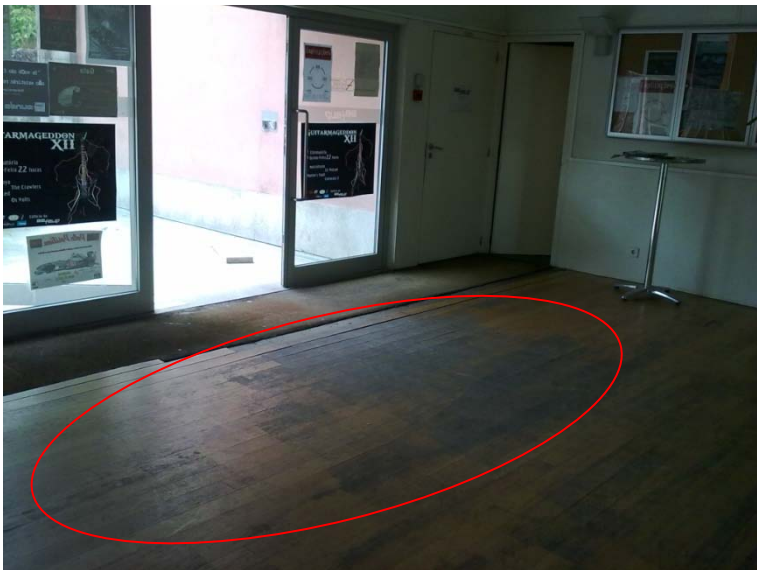
**Observações:** As operações de limpeza são efetuadas diariamente por via seca com recurso manual ou com recurso mecânico. O enceramento não é efetuado devido ao avançado estado de deterioração.

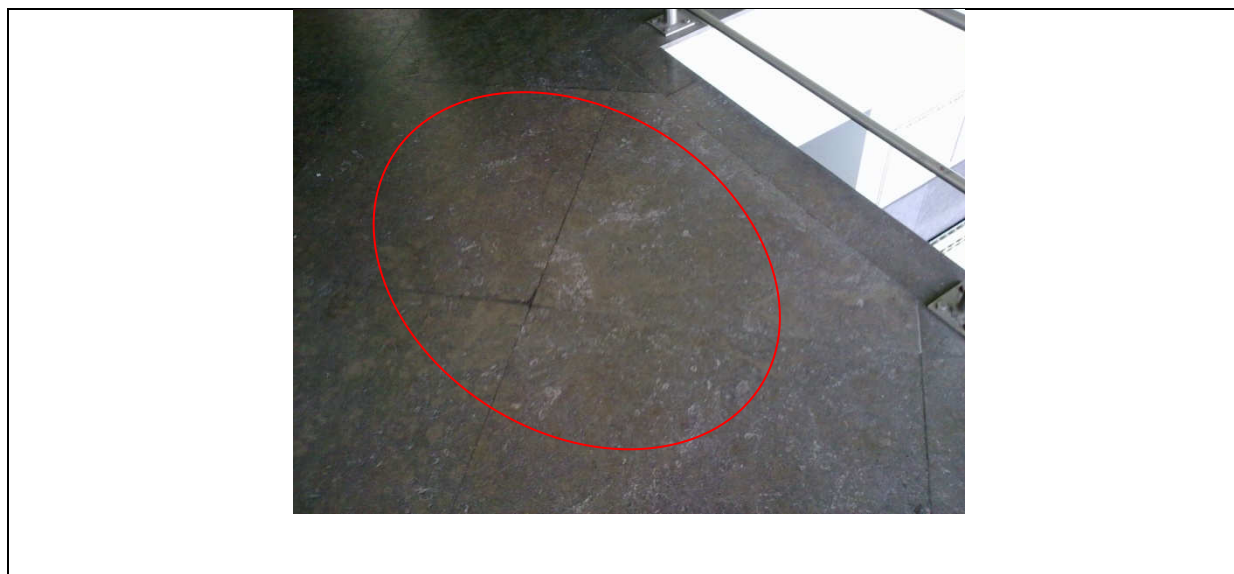
**Observações:** O revestimento de piso aplicado é a pedra natural Vidraço Valverde.

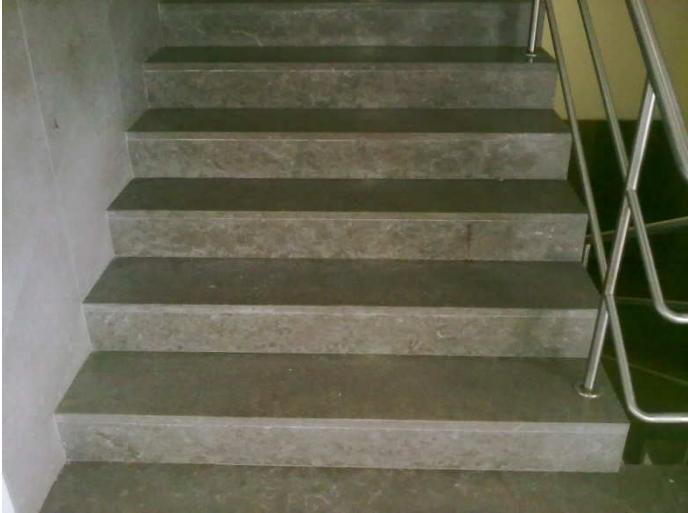
| <b>Observações:</b> O revestimento de piso aplicado é a pedra natural Vidraço Valverde. | | |

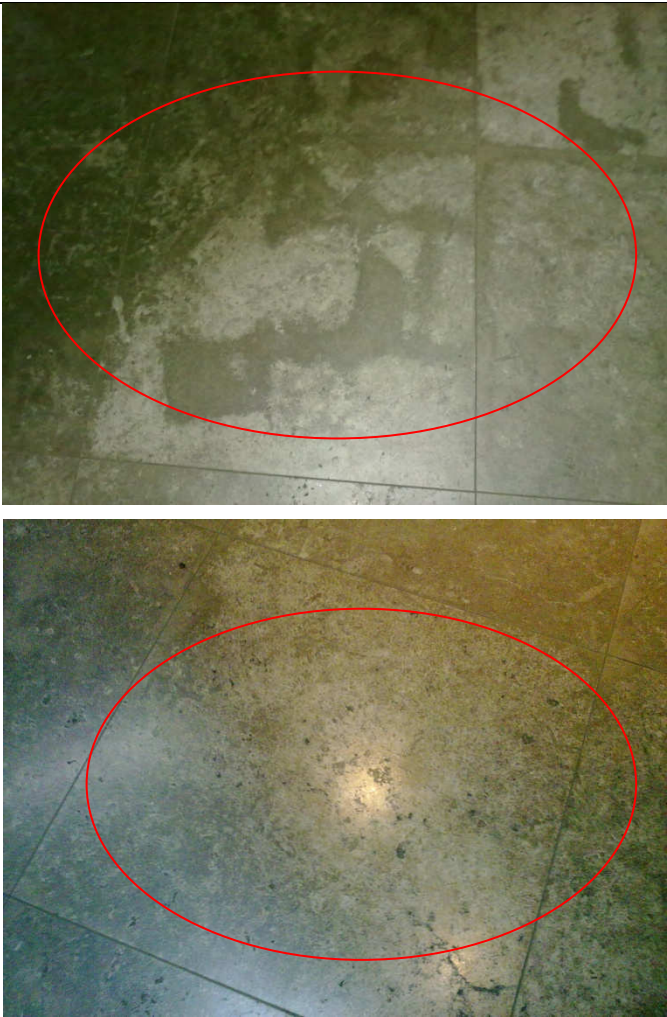
| <b>Observações:</b> O revestimento de piso aplicado é a pedra natural Vidraço Valverde. | | |

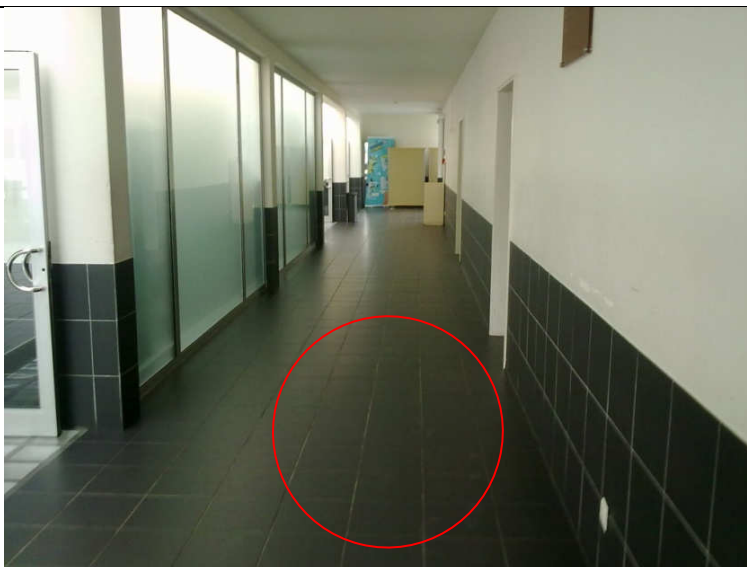
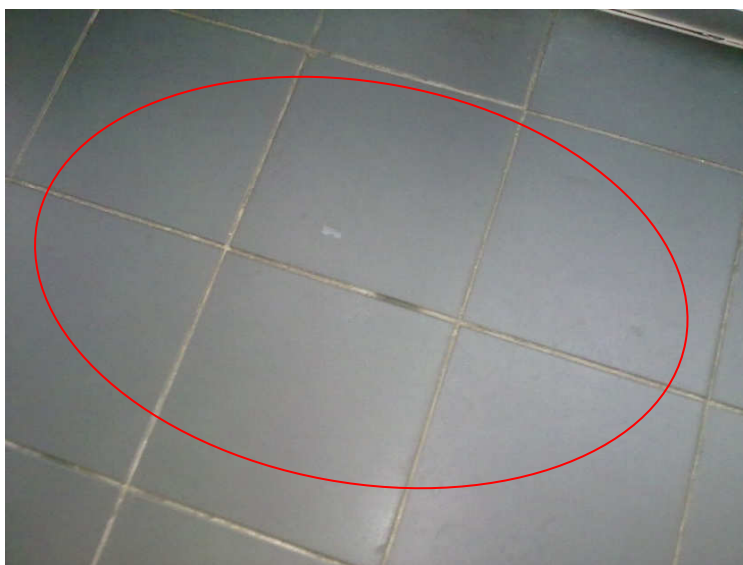
**Observações:** Existência de combinação com o vidro.

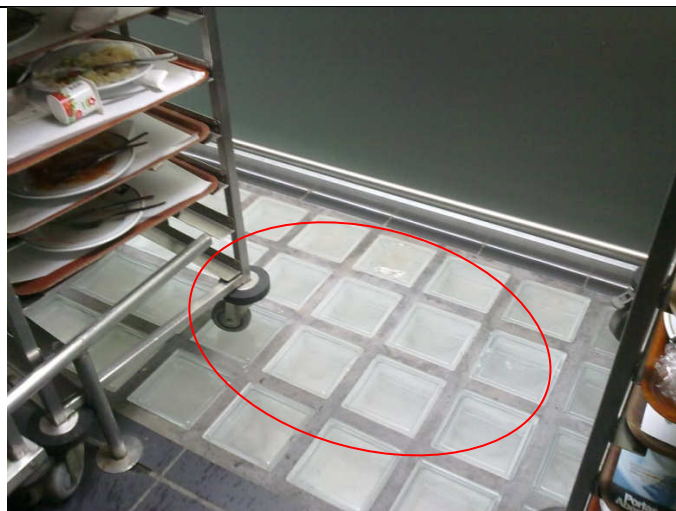
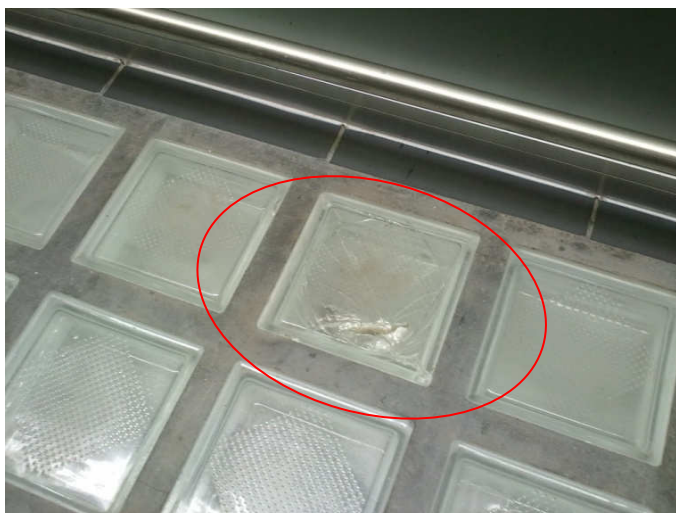
**Observações:** Existência de esmagamento num bloco de vidro.

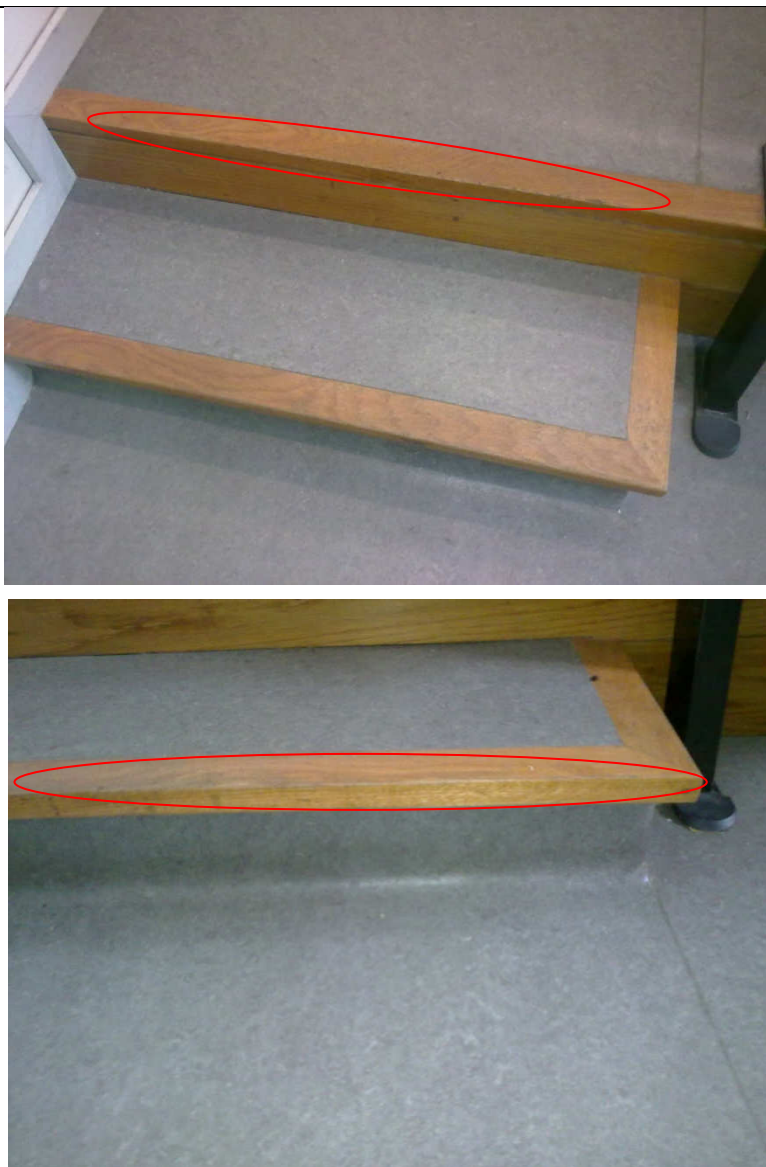
**Observações:** Existência de combinação com o linóleo.

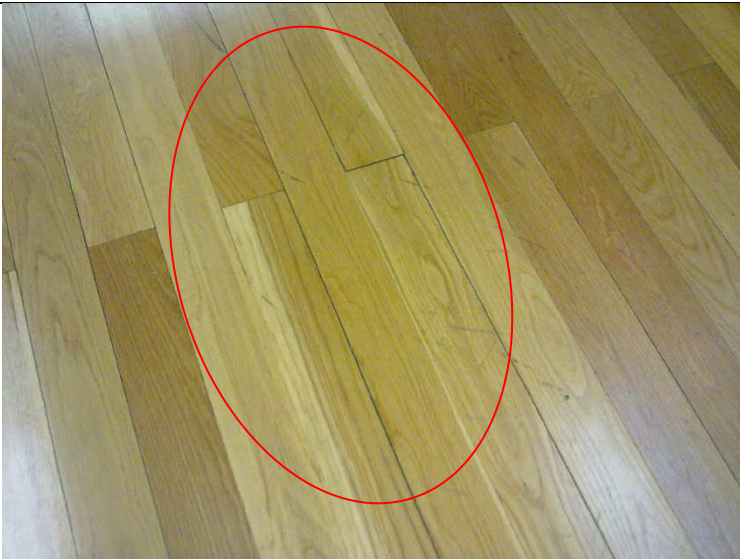
| <b>Observações:</b> Existência de combinação com a alcatifa. | | |

**Observações:** As operações de limpeza são efetuadas diariamente por via seca com recurso manual ou com recurso mecânico. O enceramento não é efetuado devido ao avançado estado de deterioração.

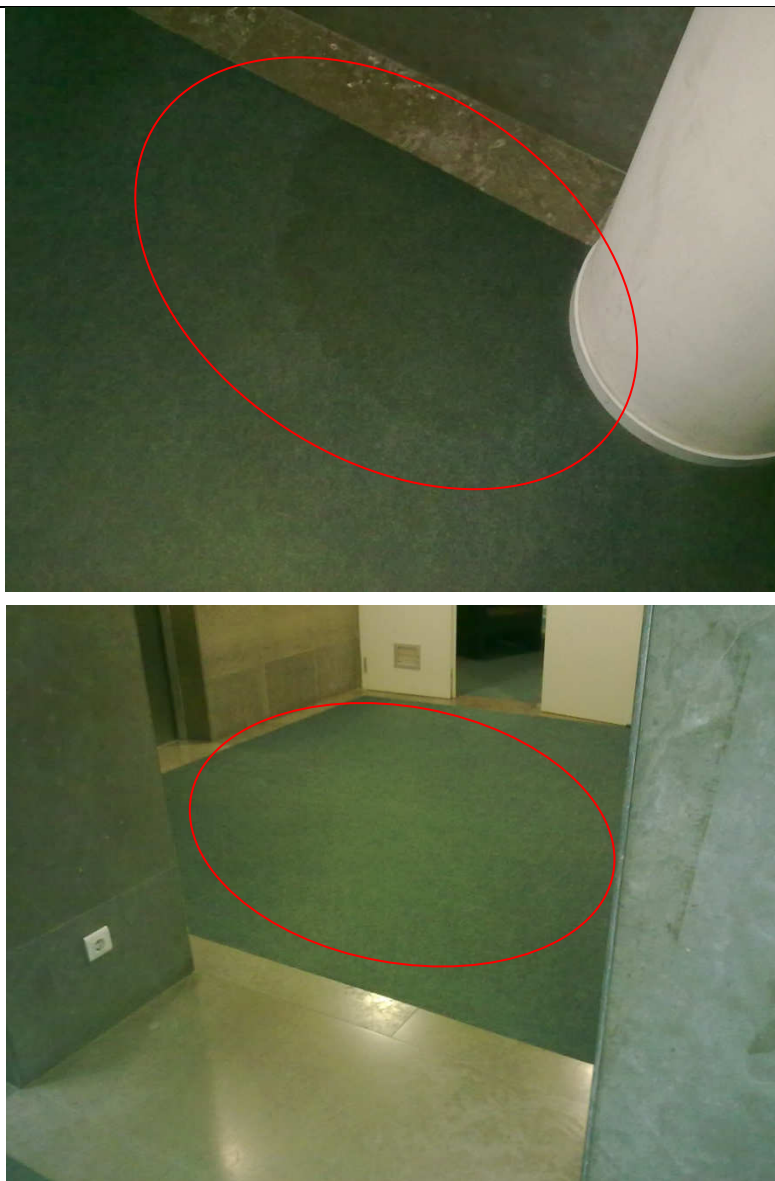
**Observações:** Existência de combinação com a pedra natural.

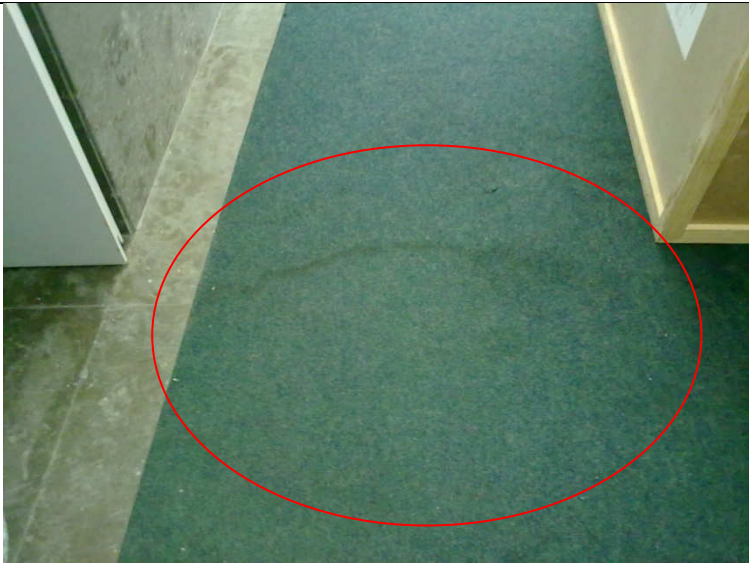
| <b>Observações:</b> Existência de combinação com a pedra natural. | | |

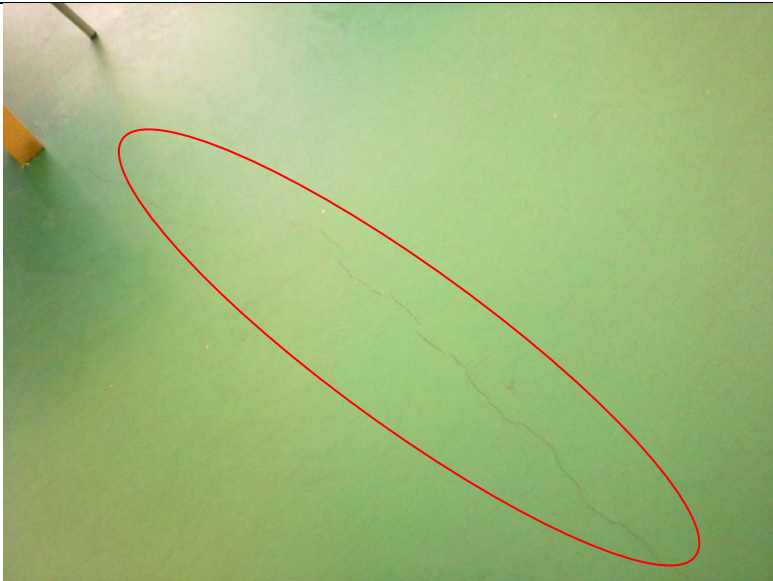
| <br>Universidade do Porto<br>Faculdade de Engenharia<br><b>FEUP</b> | <b>FICHA DE INSPEÇÃO – Revestimentos de Piso</b> | <b>N.º:</b> 67 | <b>Ref.ª:</b> O |

| <p><b>Observações:</b> Existência de fendilhação em algumas áreas da sala da cafetaria, não tendo sido contabilizada para o estudo por não corresponder a uma anomalia por envelhecimento natural ou condições normais de utilização.</p> | | |
