# **AVALIAÇÃO DA VIDA ÚTIL DE TINTAS PARA EXTERIORES ATRAVÉS DA INSPEÇÃO DE EDIFÍCIOS**

**CARLA SOFIA DA FONSECA COELHO**

Dissertação submetida para satisfação parcial dos requisitos do grau de  
**MESTRE EM ENGENHARIA CIVIL — ESPECIALIZAÇÃO EM CONSTRUÇÕES**

JUNHO DE 2015

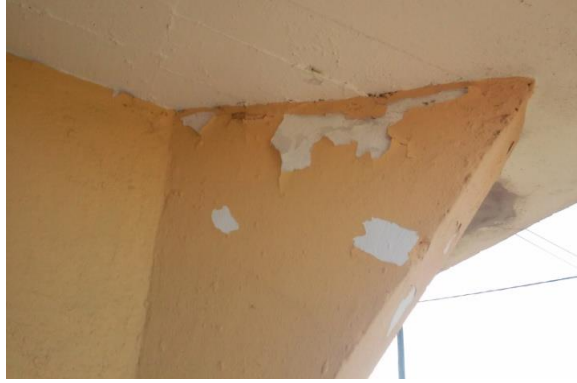
- **Ataque** – ‘*amolecimento, tumefação ou separação de uma película seca do seu substrato em resultado da aplicação de uma demão subsequente ou da utilização de produtos químicos como solventes*’ [9];

Fig.3.1 - Imagem de ataque.

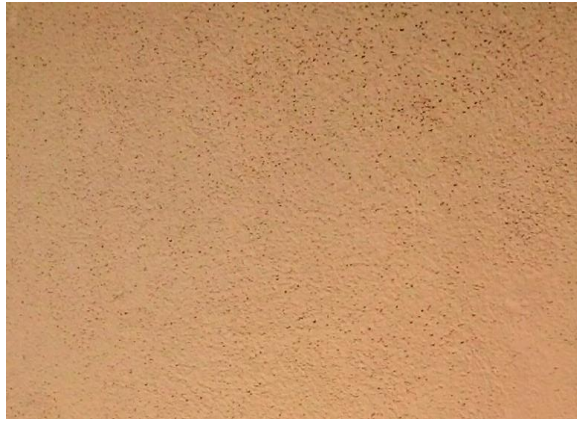
- **Bicos de alfinete** – ‘*presença na película de pequenos orifícios semelhantes aos provocados por um alfinete*’ [9];

Fig.3.2 - Fachada com película de tinta com aspeto de bicos de alfinete.

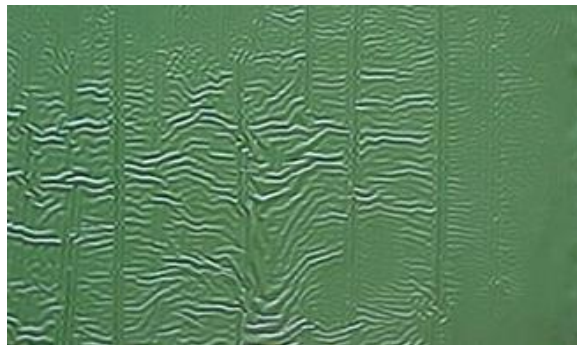
- **Enrugamento** – ‘*formação de rugas na película durante a secagem de um produto de pintura*’ [9];

Fig.3.5 - Película de tinta enrugada [29].

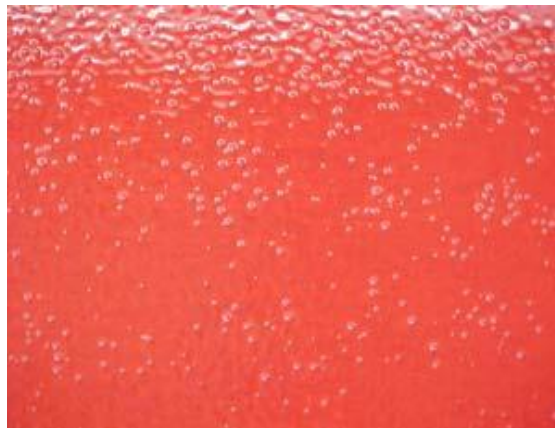
- **Espumas** – ‘*formação de bolhas, temporárias ou permanentes, na película húmida*’ [9];

Fig.3.8 - Após aplicação da tinta, aparecimento de espuma na película de tinta [29].

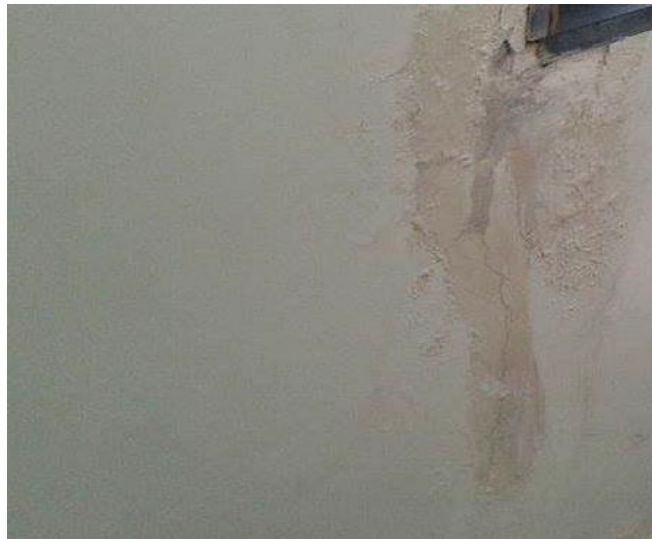
- **Saponificação** – Dissolução da pintura devido a transformação do veículo em sabão [28];

Fig.3.13 - Saponificação da pintura.

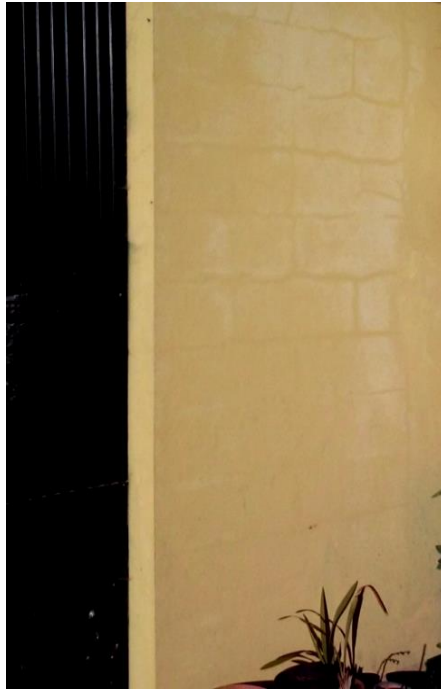
- **Descoloração** – ‘perda de cor de uma película de um revestimento por pintura’ [9];

Fig.3.15 - Tinta com descoloração.

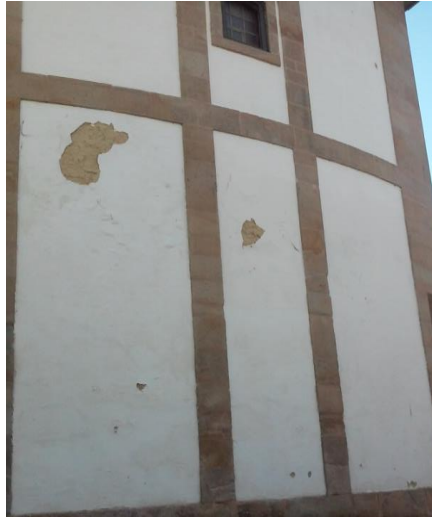
Fig.3.29 - Destacamento do acabamento.

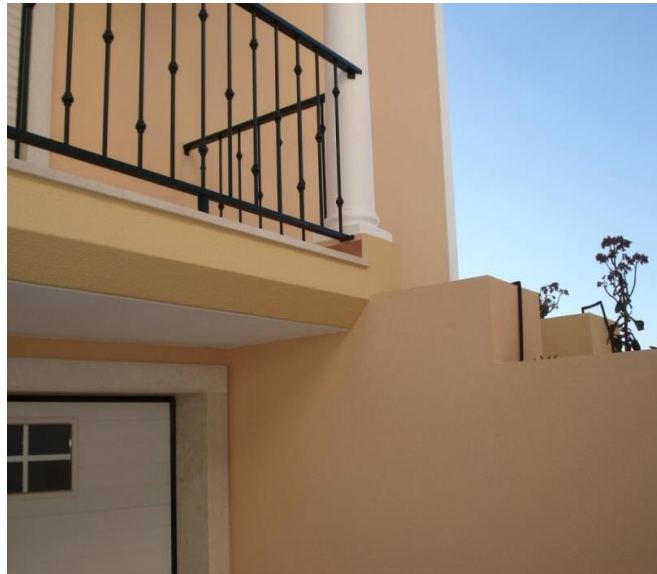
- **Bronzeamento** – Ação dos raios UV sobre a estrutura molecular dos pigmentos provocando um aspeto de bronze envelhecido; [28]

Fig.3.32 - Bronzeamento por raios UV [21].

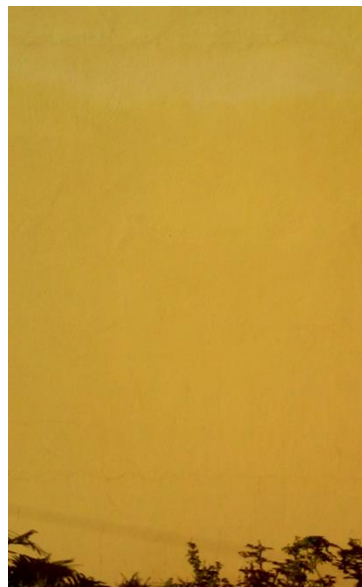
- **Alteração de cor** – modificação da coloração da película de tinta em zonas que tem maior incidência de radiação.

Fig.3.33 - Fachada com descoloração de tinta.

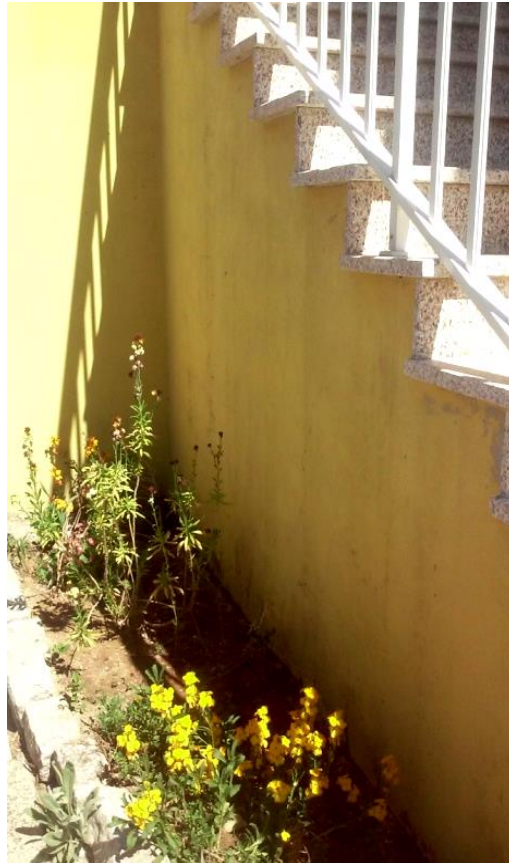
- **Sujidade** – Outro impacto causado pelos raios UV é o amolecimento da película, que favorece a aderência de partículas de sujidade, que para além de proporcionar um aspeto esteticamente menos bonito, é propício à propagação de fungos, algas e musgos [21].

Fig.3.34 - Tinta com sujidade depositada.

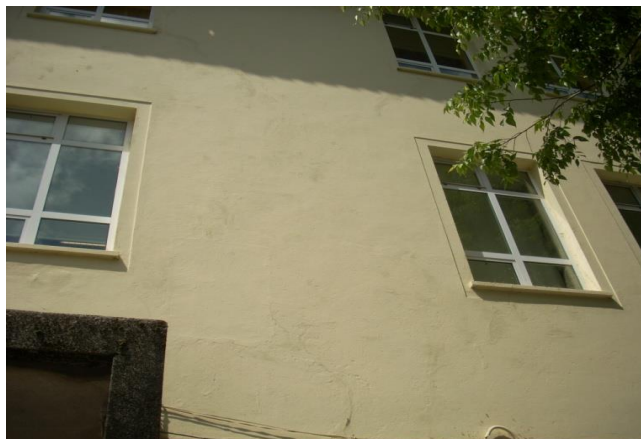
- **Manchas** – ‘as manchas resultam normalmente de sais solúveis existentes em alguns materiais de construção.’[23]

Fig.3.45 - Fachada manchada.

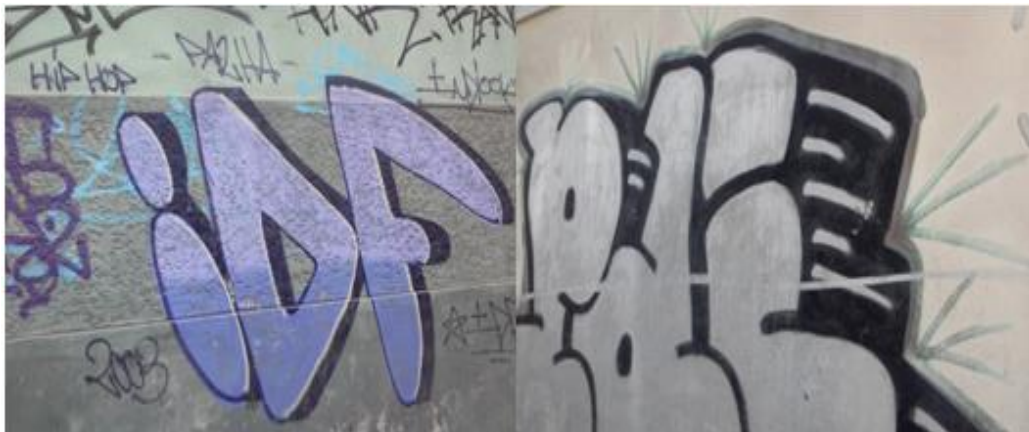
Fig.3.49 - Grafites em fachadas.

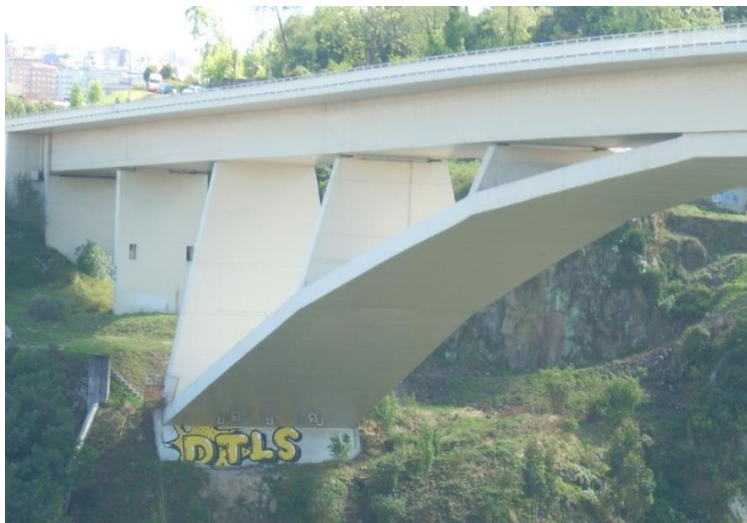
Fig.3.50 - Grafite em tinta exterior.

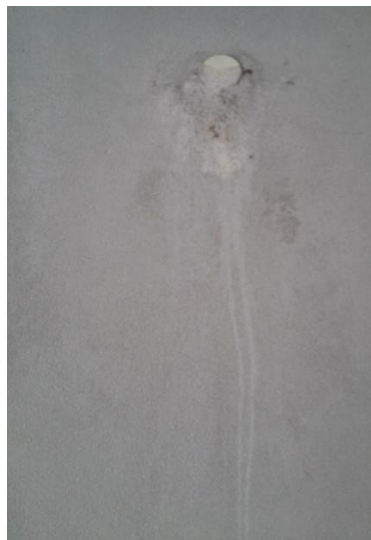
- **Fissuração da superfície** – fissuras superficiais na película de tinta;
- **Saponificação** – Dissolução da pintura devido a transformação do veículo em sabão [26];

Fig.3.52 - Saponificação da tinta em sistema ETICS.

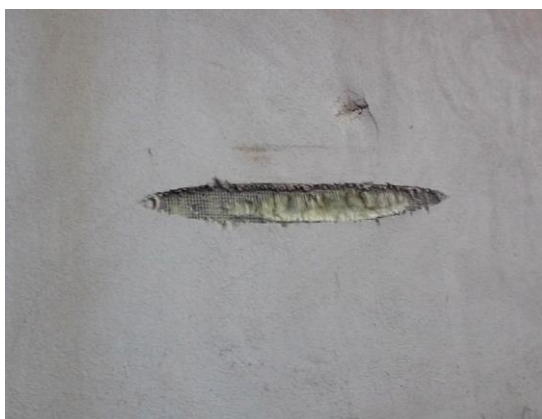
Fig.3.57 - Dano causado por choque com o sistema ETICS.

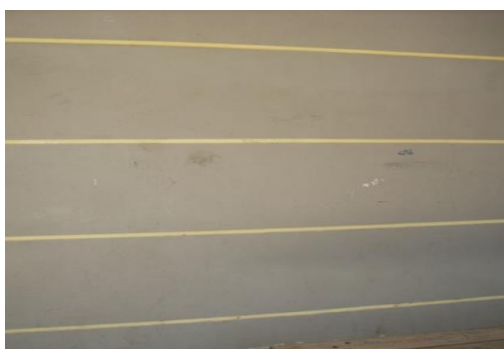
Fig.5.41 - Sujidade e grafites na fachada O2.

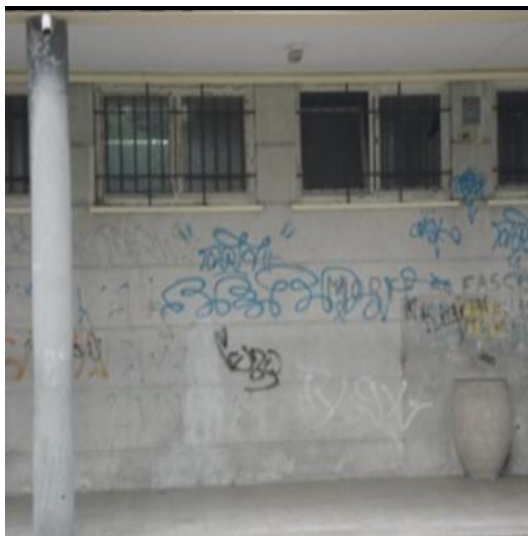
Fig.5.47 - Fachada com grafites e sujeidade.

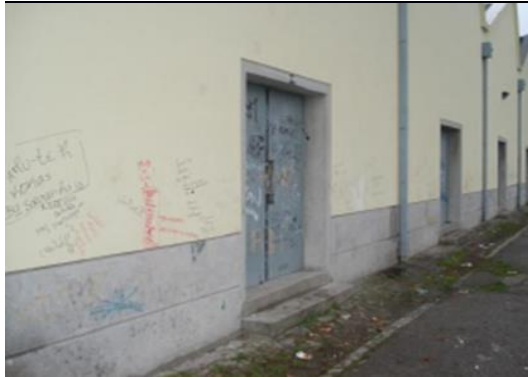
Fig.5.52 - Grafitos, fachada Este.

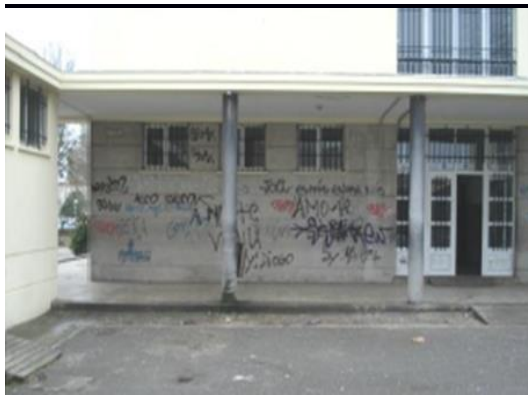
Fig.5.54 - Grafitos.

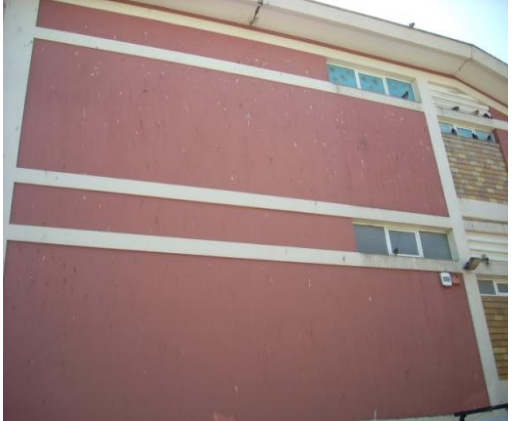
Fig.5.74 - Sujidade na fachada N.

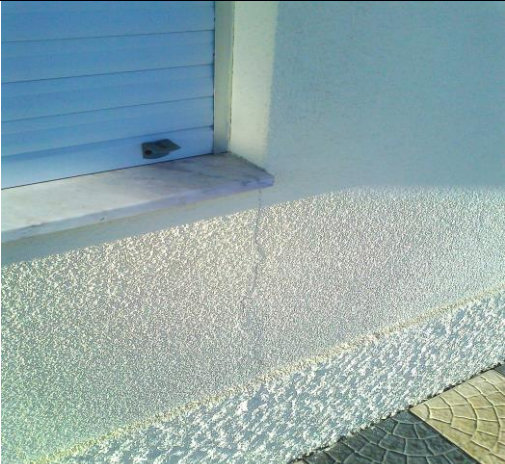
Fig.5.104 - Fissuração no canto da janela na fachada N.
