REABILITAÇÃO DE EDIFÍCIOS DA PRIMEIRA METADE DO SÉC. XX: DISCUSSÃO METODOLÓGICA

ESMERALDA MARIA DIAS DE CASTRO PAUPÉRIO VILA POUÇA

Dissertação submetida para satisfação parcial dos requisitos do grau de
MESTRE EM ENGENHARIA CIVIL — ESPECIALIZAÇÃO EM ESTRUTURAS

JULHO DE 2015

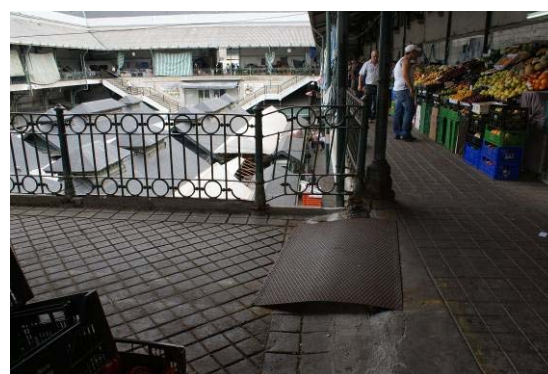
A estrutura de betão armado que executa a galeria interior apresenta-se visivelmente deformada na zona sul do edifício (zonas assinaladas a vermelho na planta da Figura 4.30), em toda a área que se encontra atualmente escorada. Apresentam-se na Figura 4.31 e na Figura 4.32 algumas imagens onde é possível observar as deformações referidas. Verifica-se ainda a deformação da passagem central que faz a ligação entre as duas caixas de escadas (Figura 4.30 e Figura 4.33), onde é possível observar o elevado deslocamento relativo entre a passagem central e a galeria (ver Figura 4.33).

Figura 4.33 – Deslocamento relativo na ligação do passadiço central à galeria.

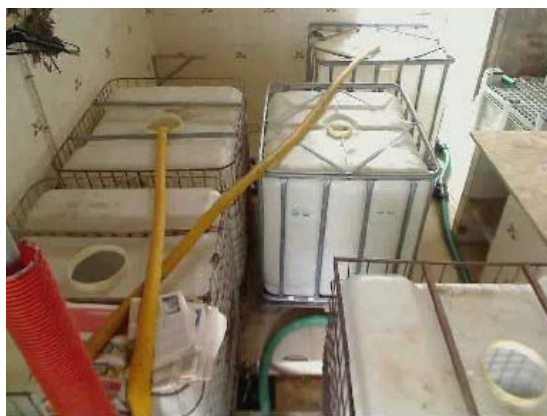
Figura 4.52 – Disposição dos reservatórios no ensaio 4 no local C.

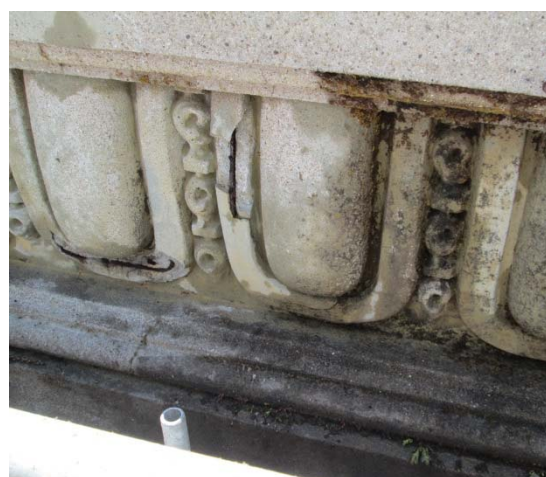
Figura 5.15 – Elemento decorativo 12 (elementos com zona central oca).

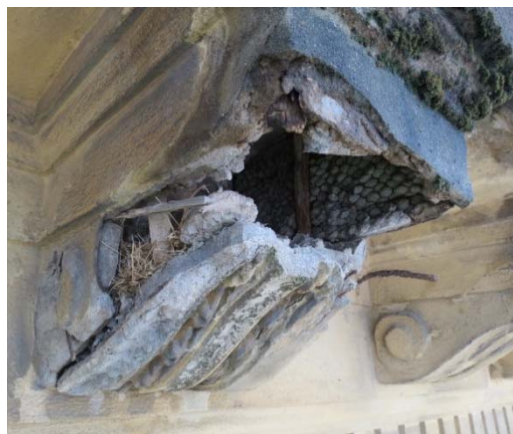
Figura 5.17 – Elemento decorativo 14 (mísulas fingidas com interior oco).

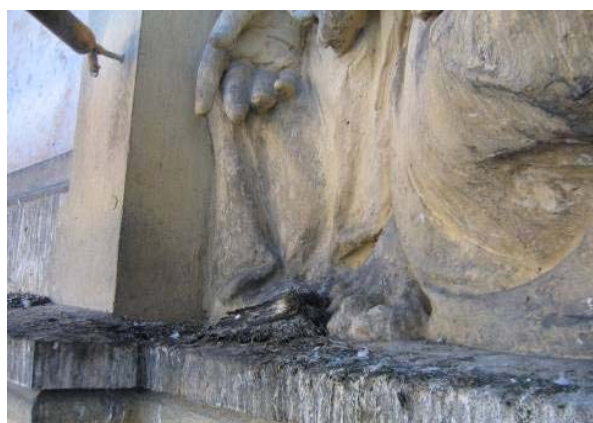
Figura 5.31 - Depósitos de guano.

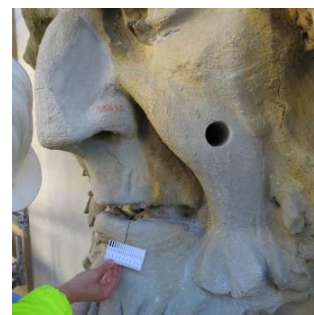
Figura 5.39 – Extração de carote na face.

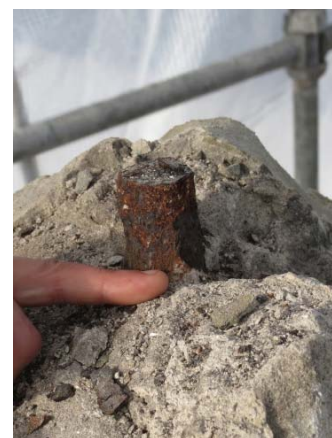
Figura 5.43 – Varão vertical no topo do vaso.

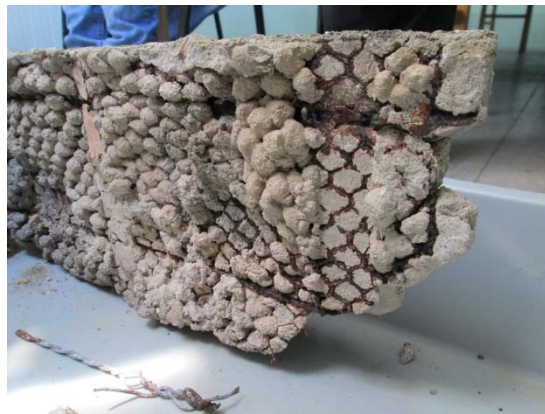
Figura 5.45 – Pormenor da “gaveta” de uma mísula e do arame esticador.

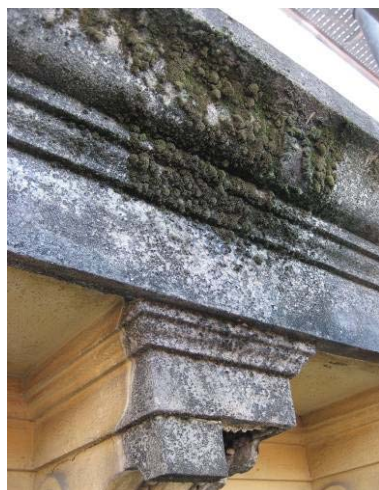
do IC-FEUP de 2010 apontava já para a possibilidade deste elemento poder ser falso e armado com rede de galinheiro, facto sustentado pela estereotomia com que o musgo crescia, em tudo semelhante à textura da argamassa aplicada sobre a rede de galinheiro (Figura 5.46 e Figura 5.47).

Figura 5.46 – Musgo sobre a cornija.

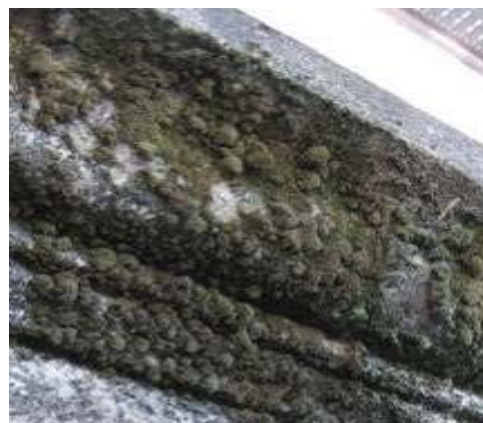
Figura 5.47 – Pormenor da textura do musgo.

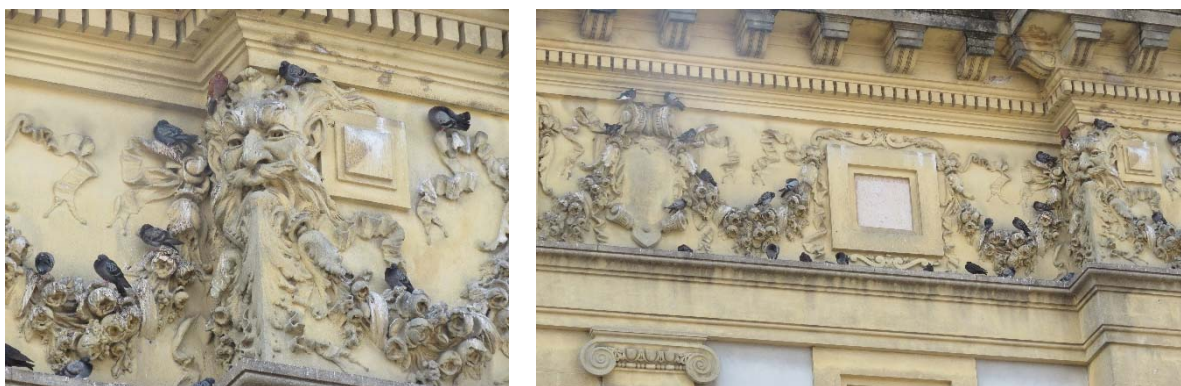
Figura 5.48 – Exemplos do elevado nível de interligação entre formas decorativas consecutivas.
